PM/GEOTEKNIK  
**HASSELBACKEN**

**UPPDRAG** 308270, Hasselbacken, Djurgården - Geo

Titel på rapport: PM Geoteknik, Hasselbacken

Datum: 2022-02-28

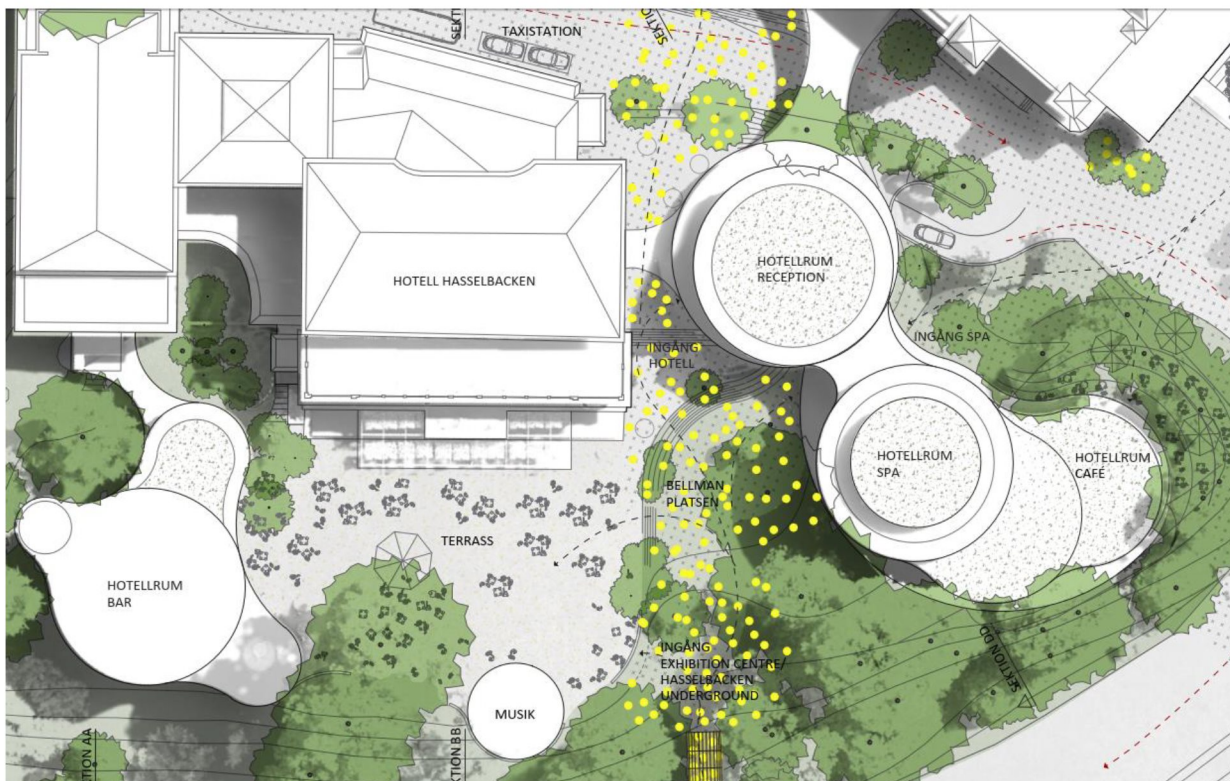
Figur 2. Översiktlig skiss över den planerade utbyggnaden av hotell Hasselbacken. Källa: Lundgaard & Tranberg Arkitekter A/S

Inom det aktuella området planeras en utbyggnad av hotell Hasselbacken ovan och under mark. Utbyggnaden planeras utgöras av en ny bar, ny musikscen, fler hotellrum samt en spaanläggning och ett café, se Figur 2.

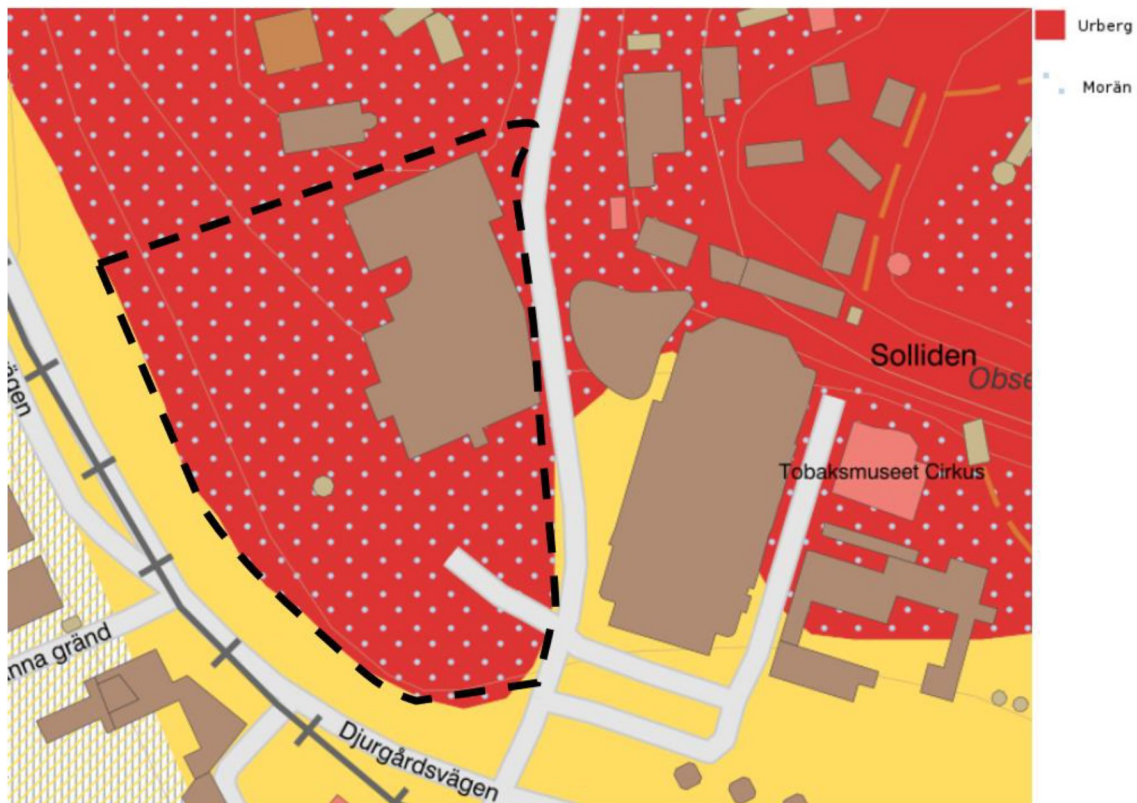
Figur 4. SGUs jordartskarta indikerar att området består av urberg med tunt eller osammanhängande ytlager av morän. Källa: SGU.se

Enligt SGUs jordartskarta består området av urberg med tunt eller osammanhängande ytlager av morän, se Figur 4. Djup till berg har enligt SGUs jorrdjupskarta bedömts vara cirka 0 till 3 m.
