# Slakthusområdet DP2A - KULTURKVARTEREN

Detaljplan Slakthusområdet Sandhagen 15 m.fl, Stockholm

Antikvarisk konsekvensanalys - samråd

2022-02-02

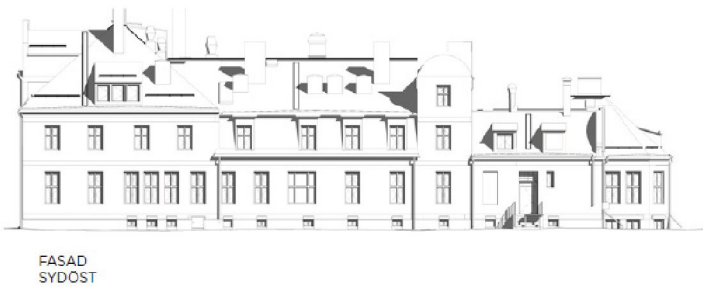
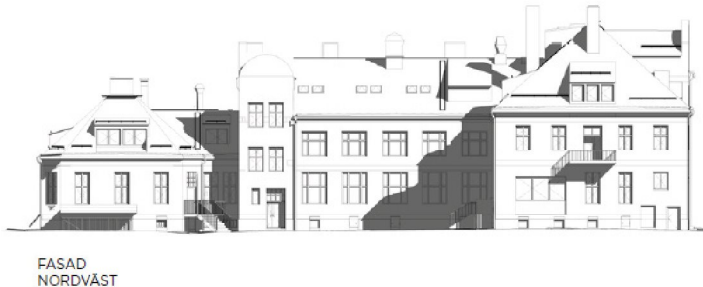
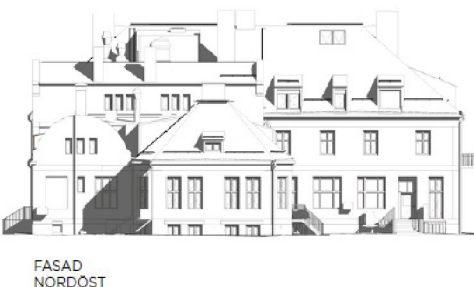
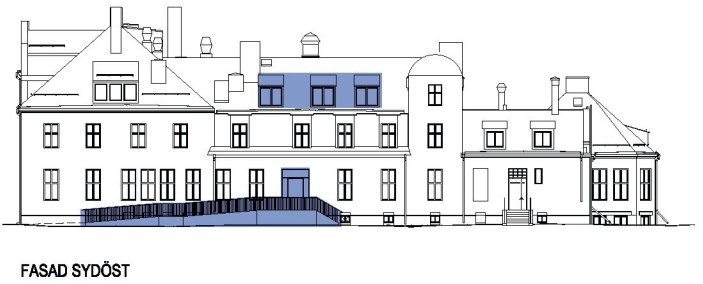
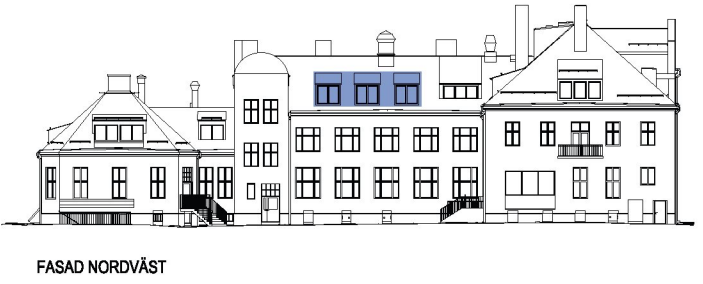
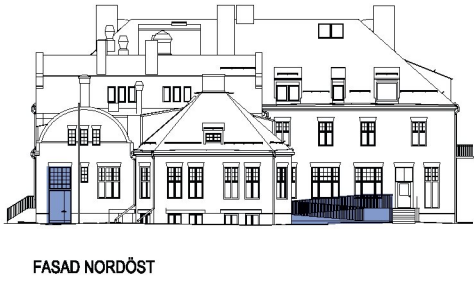
Relationsritningar samt förslag. Ändringar är markerade med blått.

Exteriör:  
sex takkupor tillkommer, ett fönster mot sydost görs om till entré med tillhörande trappa/ramp.  
Ett fönster mot nordost görs om till entré.  
En ramp anordnas till befintlig entré mot nordost.

Interiör:  
det sekundära bjälklaget i börssalen tas bort och börssalen återställs. Kontor inryms under tak.

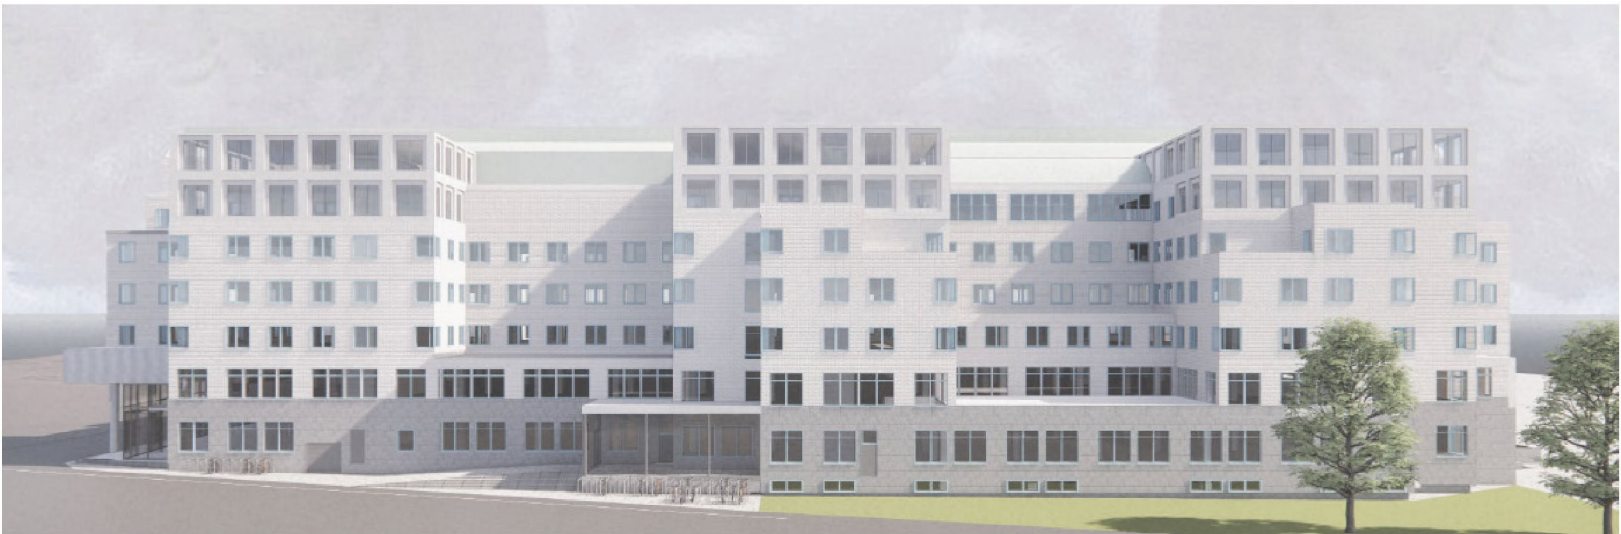
Fasad mot norr. Utdrag ur presentationsmaterial, S:T Erik markutveckling, 210517.  
Nedan: nuläge och förslag. Nulägesfoto Mattias Eklund, förslagsvisualiseringar ur tidigare nämnt presentationsmaterial.

Föreslagna ändringar innebär en viss förflickning av byggnadens karaktäristiska taklandskap, dock bibehålls den långsgående takåsen och välvda takpartier mellan ”skeppen”. Förhållningssättet att tillbyggnaden avviker subtilt ökar dess läsbarhet som tillägg, vilket i regel är positivt. Givet byggnadens förhållandevis låga kulturhistoriska värdering bedöms de föreslagna förändringarna inte innebära någon större negativ påverkan på slakthusområdets kulturhistoriska värden. Byggnaden förses med varsamhetsbestämmelse vilken säkerställer att karaktärsdrag beaktas i bygglovsskedet.

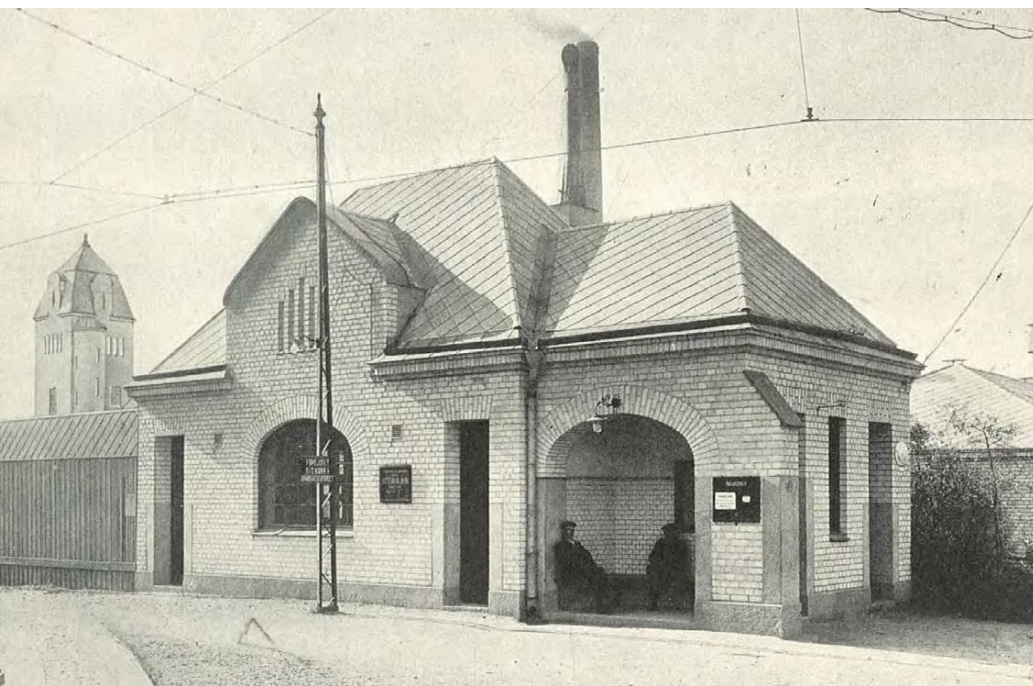
Hus 3, köttförsäljningsboden, 1914 respektive 2021. Bilden ovan ur boken Stockholms Stads Slakthus.

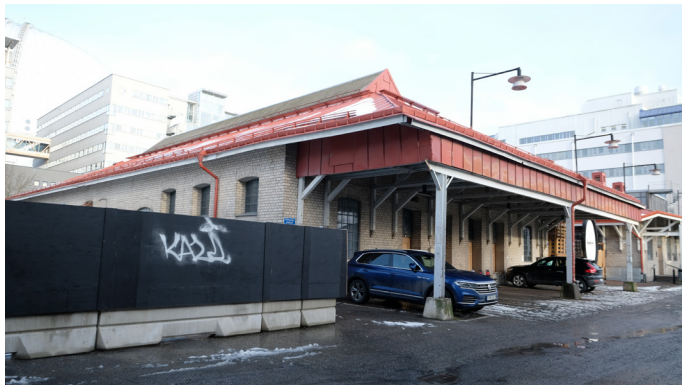
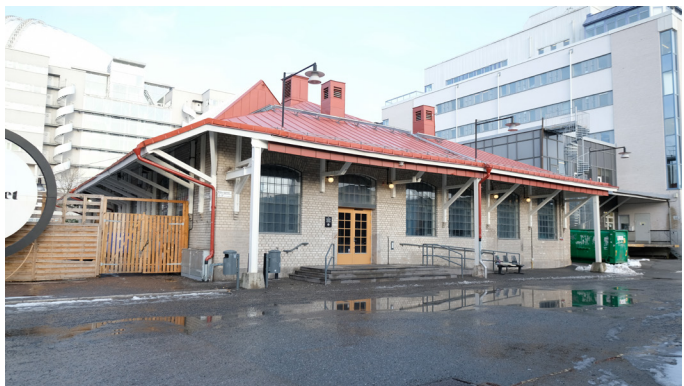
Hus 7 (ovan) respektive 8 (nedan).

delar rekonstrueras. De sentida dörrpartierna kan ersättas. Till byggnadens speciella karaktär bidrar skärmtaken burna av konsoler och stolpar, liksom takets stora lanternin och ventilationshuvar. Det inre av byggnaden är känsligt på ett indirekt sätt genom att här vilar en outnyttjad rumslig, arkitektonisk kvalitet. Genom att ta bort sentida mellanväggar och entresolering vore det möjligt att återskapa ursprunglig rumslighet och dagsljusbelysning.

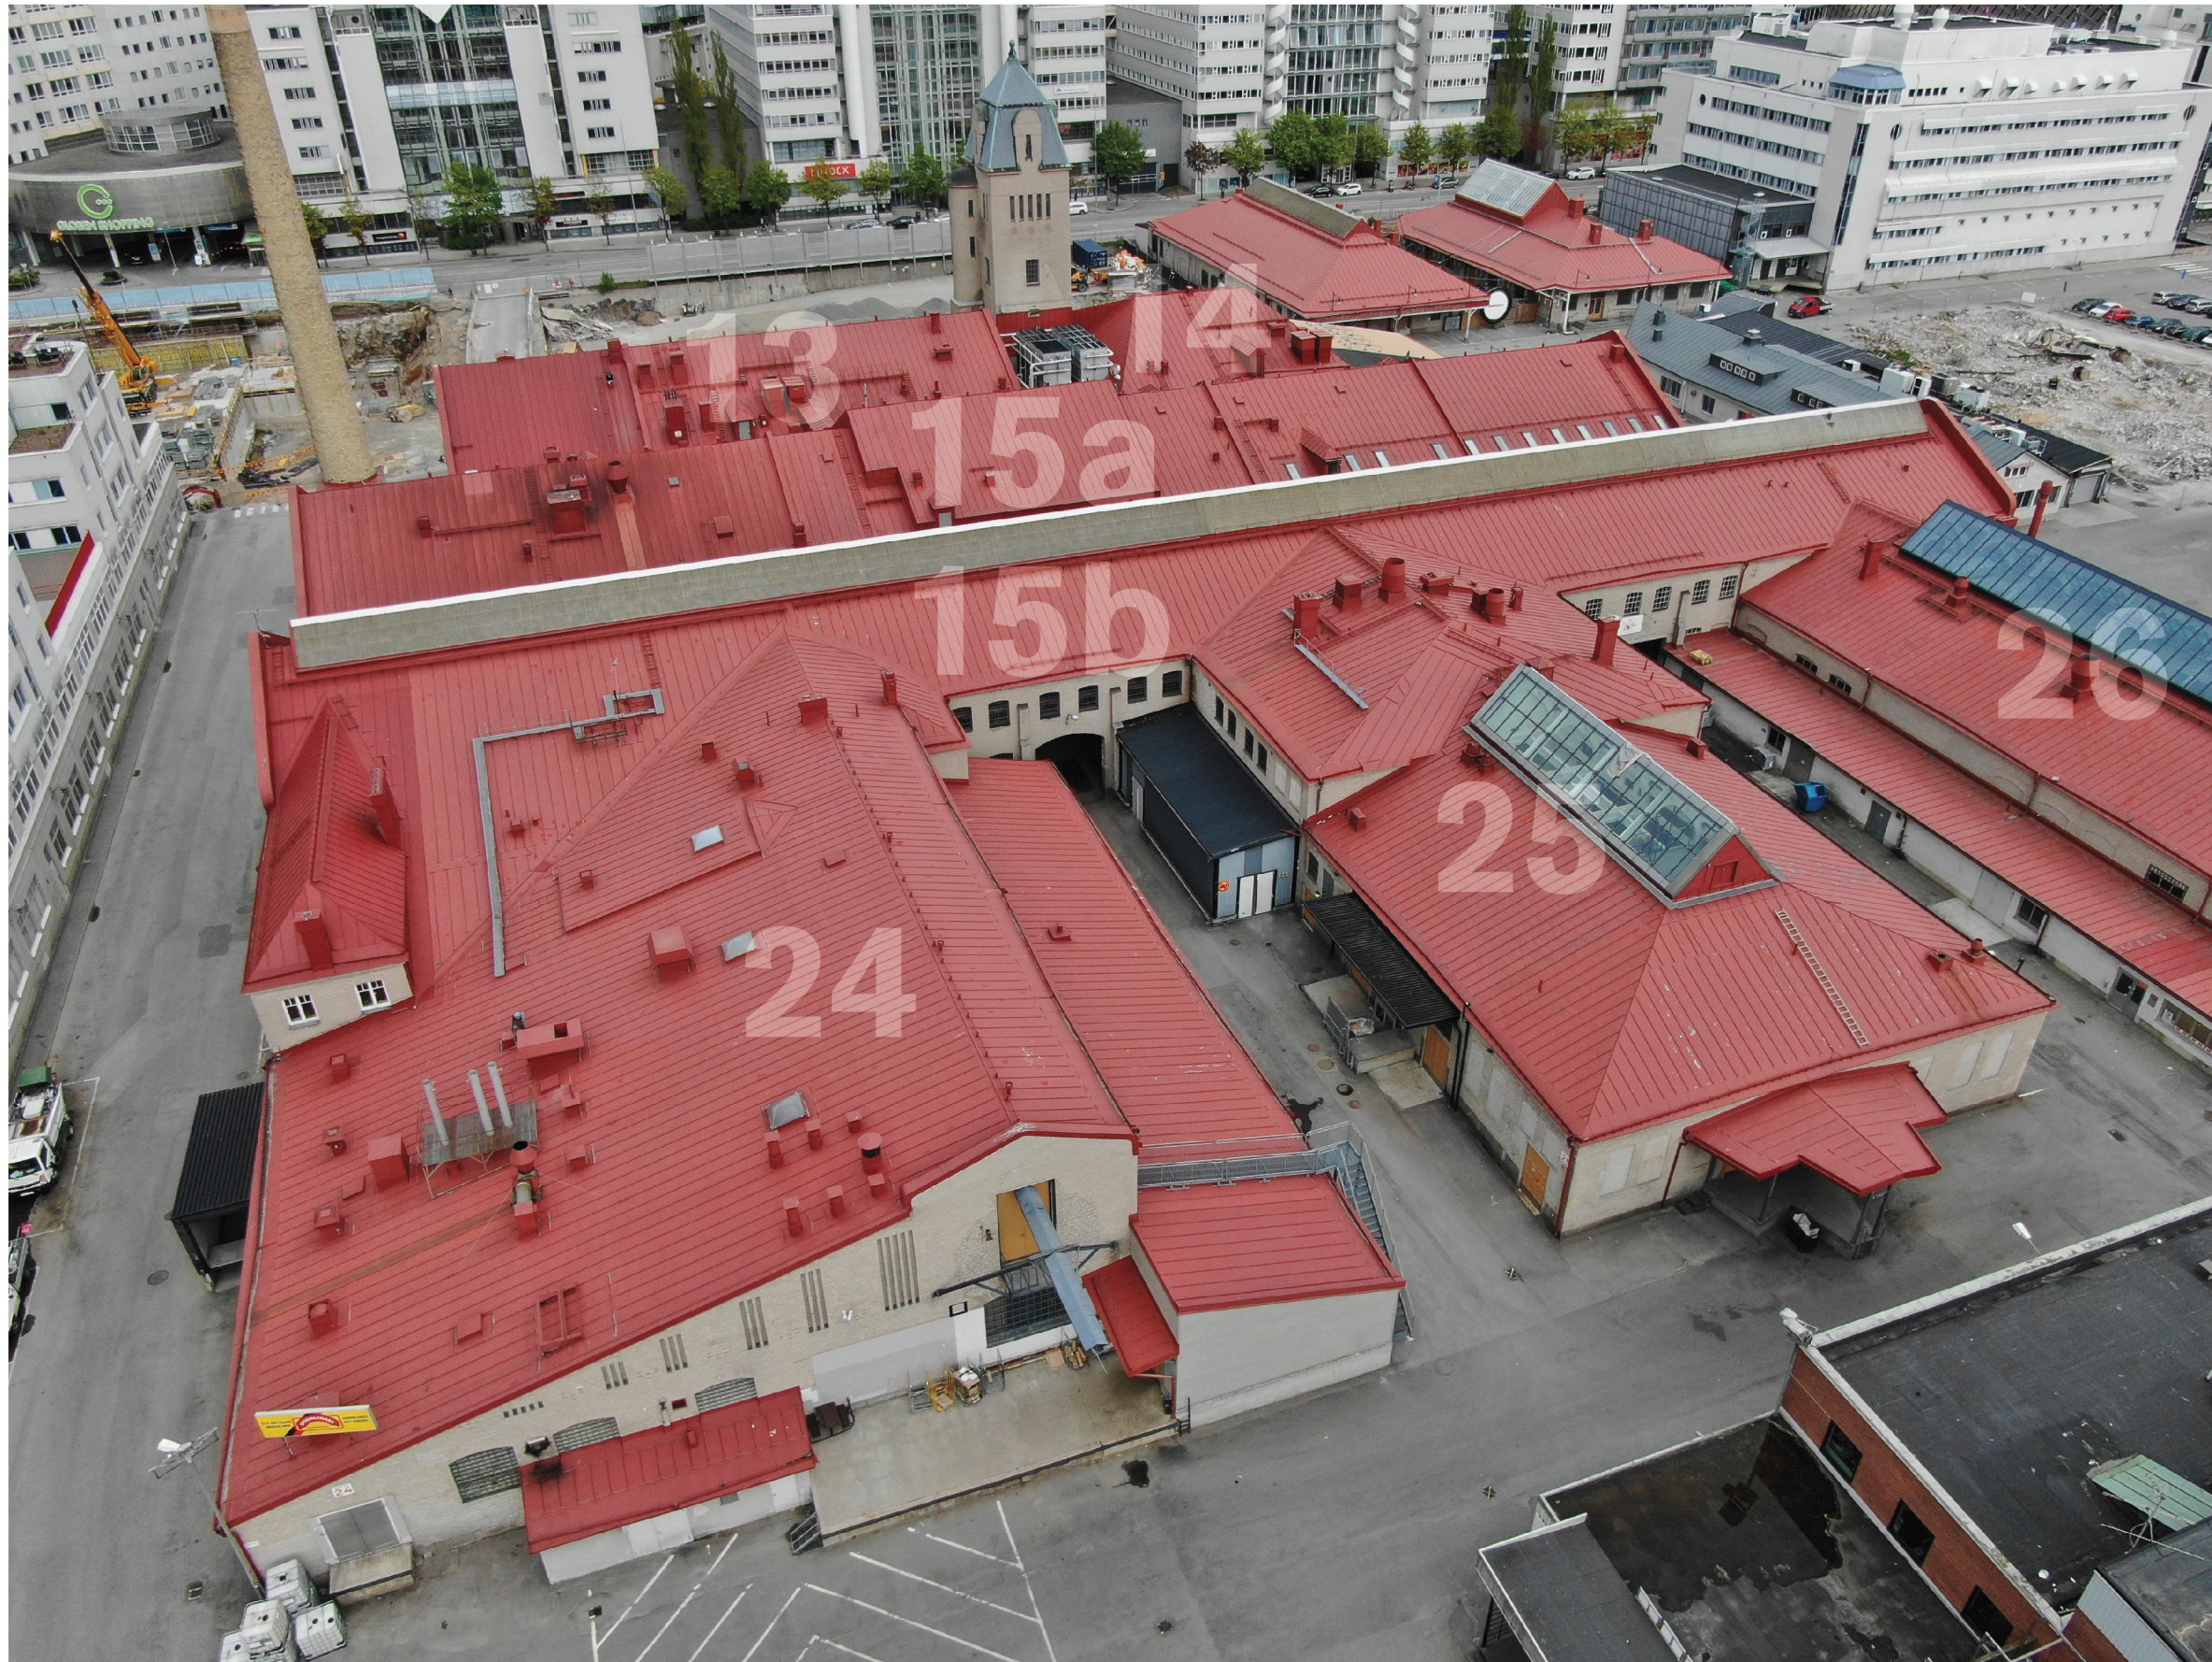
Anläggningen från luften med husnumren markerade.

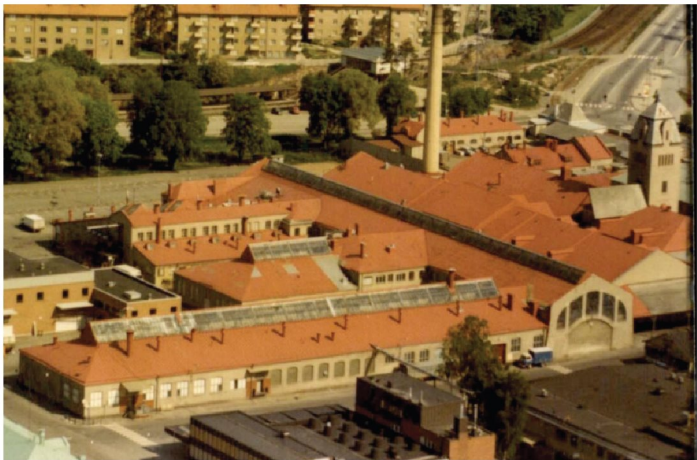
1976. Anläggningen från söder med ny takbeläggning. Bildkälla Arkiv Digital.

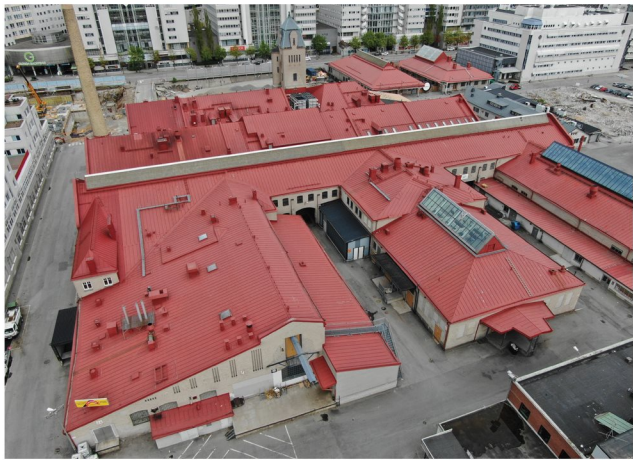
2021. Anläggningen från väster.

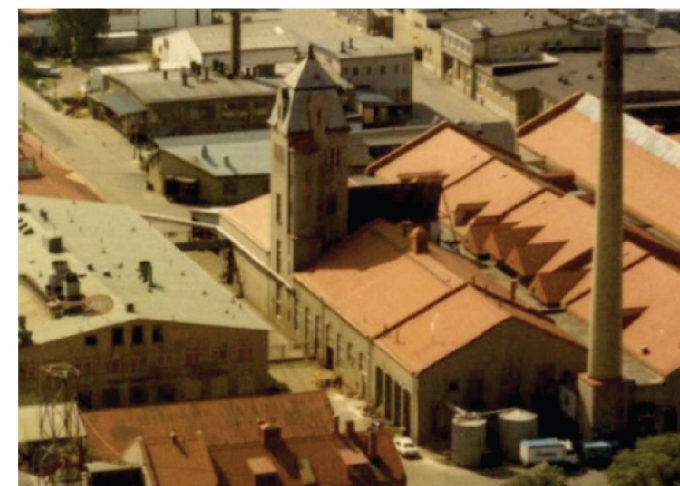
1976. Notera de igensatta fönstren på hus 13. Bildkälla Arkiv Digital.

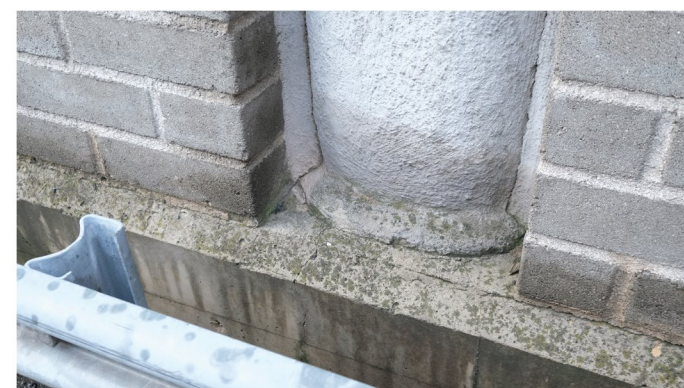
Kolonnbas mellan facken på utskjutande del hus 24.

utskjutande del på fasaden är indelad i fack med doriska halvkolonner mellan sig. Facken har senare tilläggsisolerats. I detaljplaneförslaget tas tre av facken upp och glasas. Ett mindre förråd mellan den utskjutande delen och förbindelsehallen ersätts med en ny glasad volym med ett samtida formspråk.

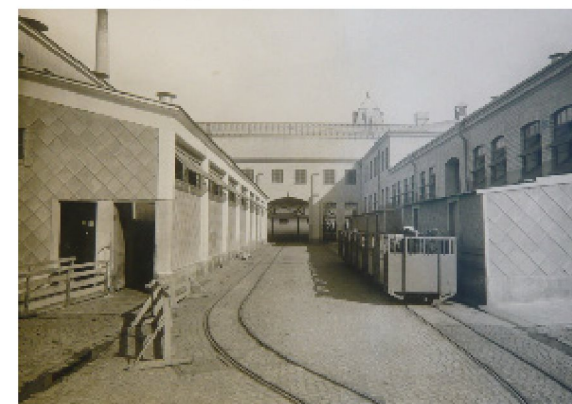
Ursprunglig utformning gränden mellan hus 24 och 25.

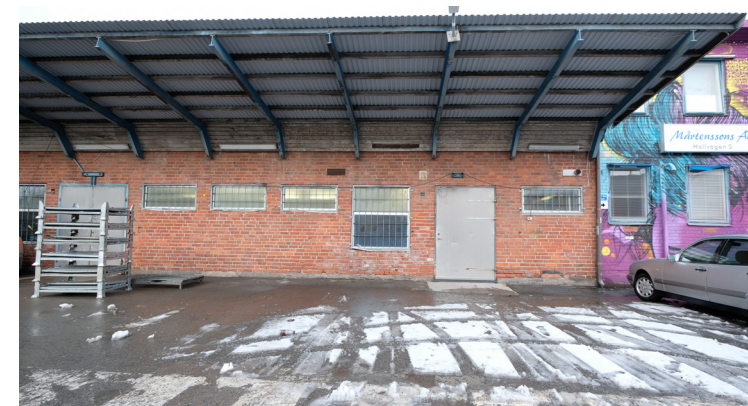
Lågdelen ned dess karaktäristiska skärmtak.

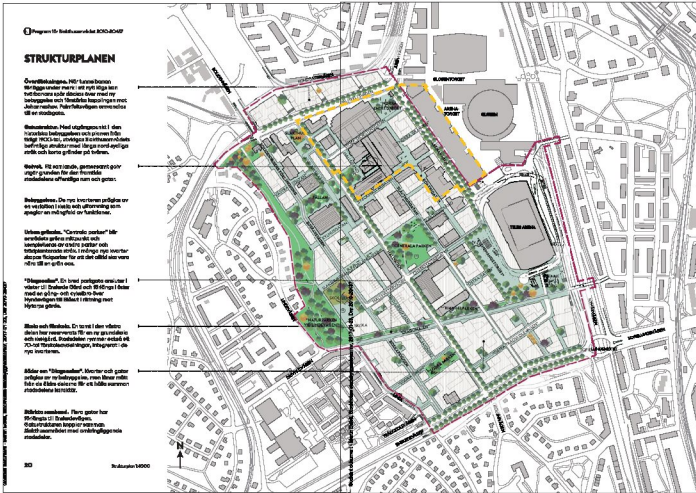
Strukturplanen ur planprogrammet (2017). Planförslagets utbredningsområde är markerat med en streckad gul linje.

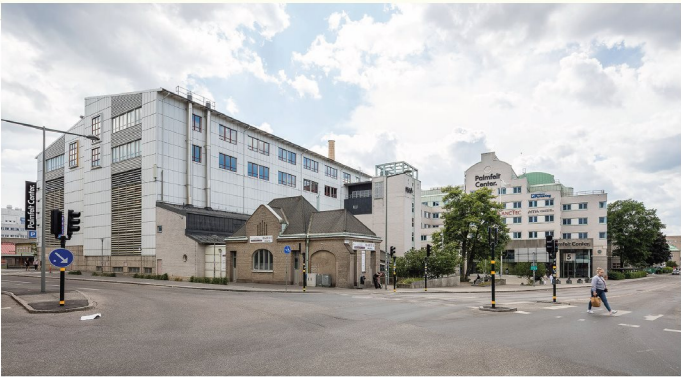
**Analys**  
 Vyn visar den historiska publika entrépunkten till slakthusområdet där köttboden var den enda byggnad som

2018, när köttboden var sammankopplad med hus 5. Bildkälla SSM, foto Mattias Ek.

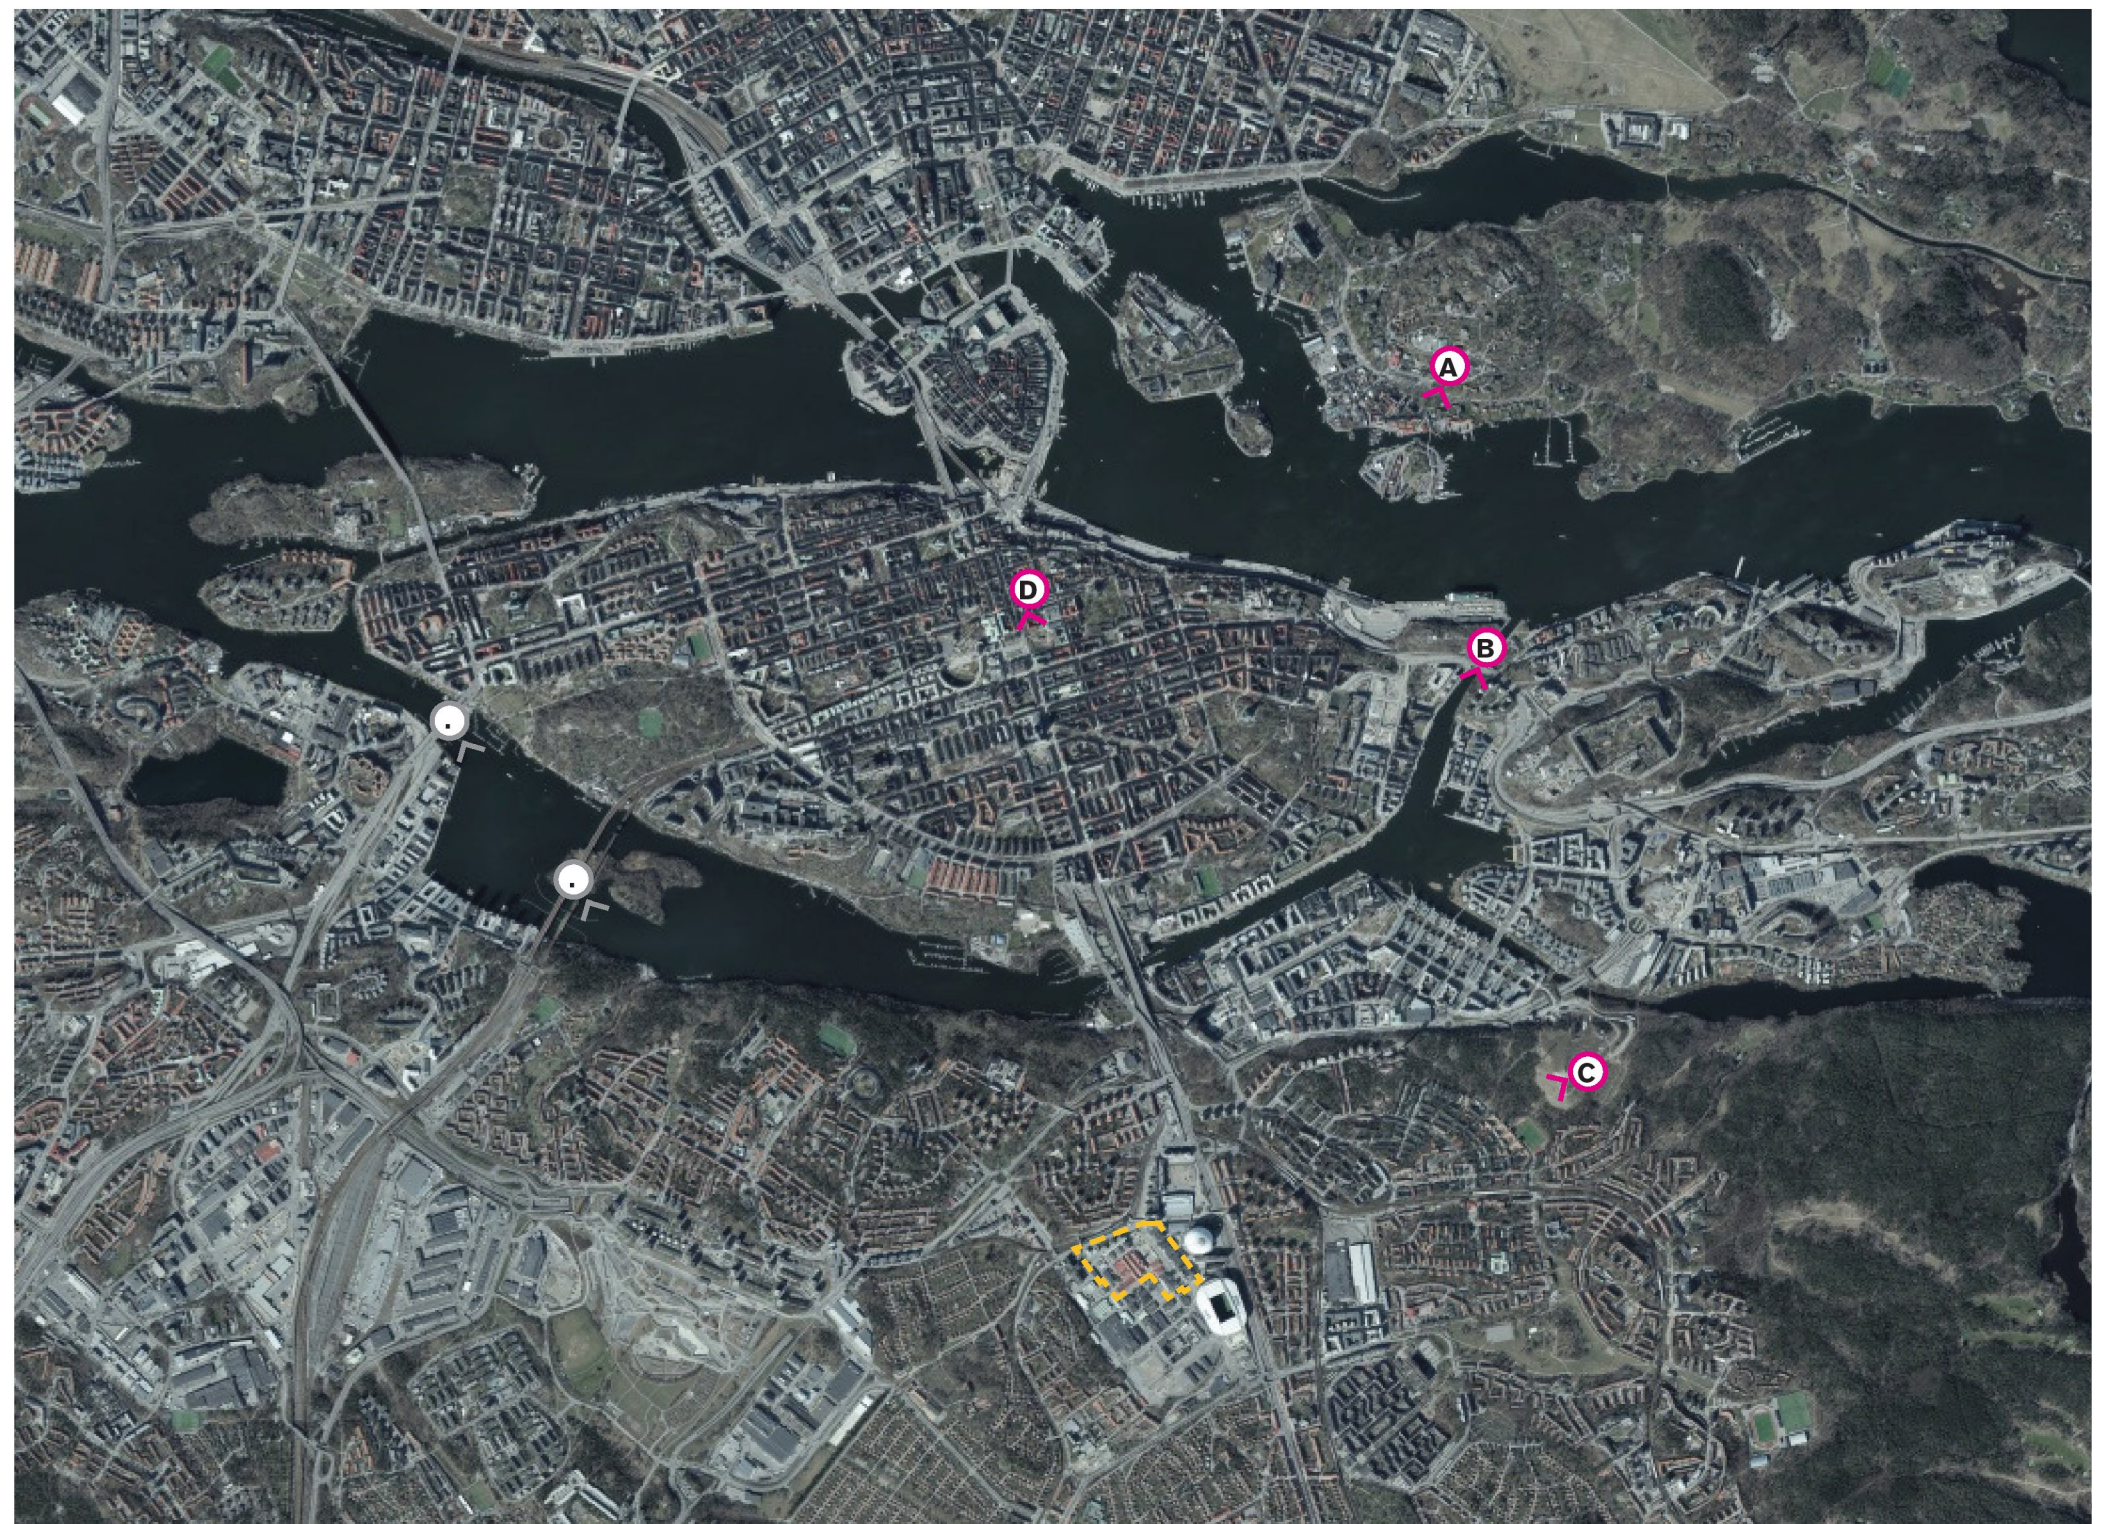
## Valda vyer

Valda vyer har identifierats utifrån att de är höga punkter med fri sikt mot Globen. Några vyer från Årstabron och Liljeholmsbron har studerats men inte bedömts påverkas då planområdet i dessa fall döljs av bebyggelse. Dessa vyer har därmed inte tagits med i rapporten.

Vypunkt A - Skansen, Sollidenbacken.

Vypunkt B - Londonviadukten

Vypunkt C - Hammarbybacken

Vypunkt D - Götgatsbacken

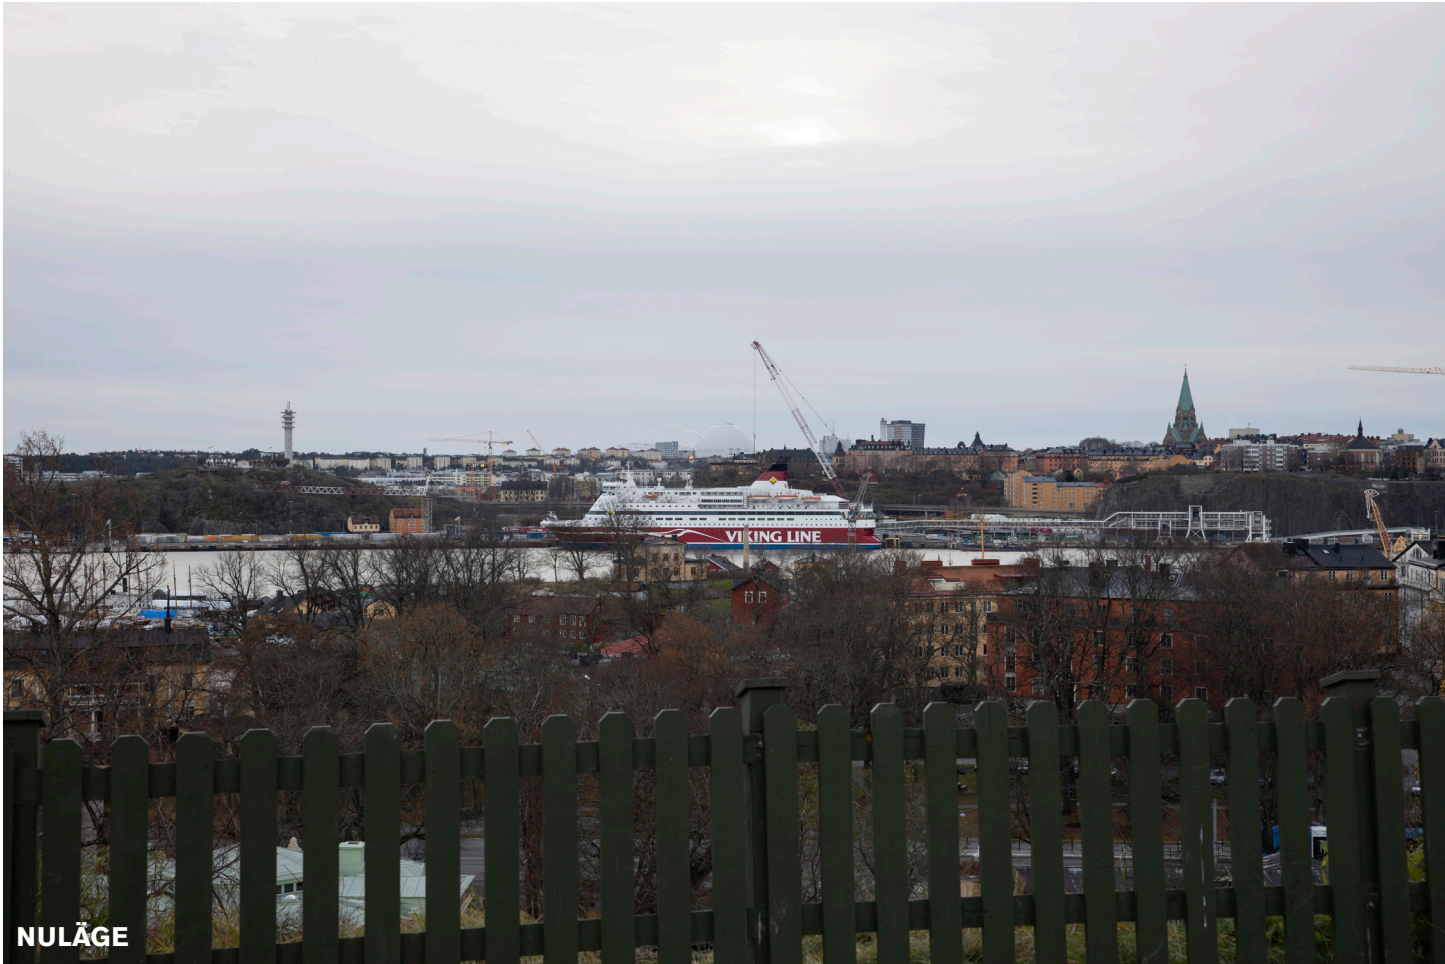
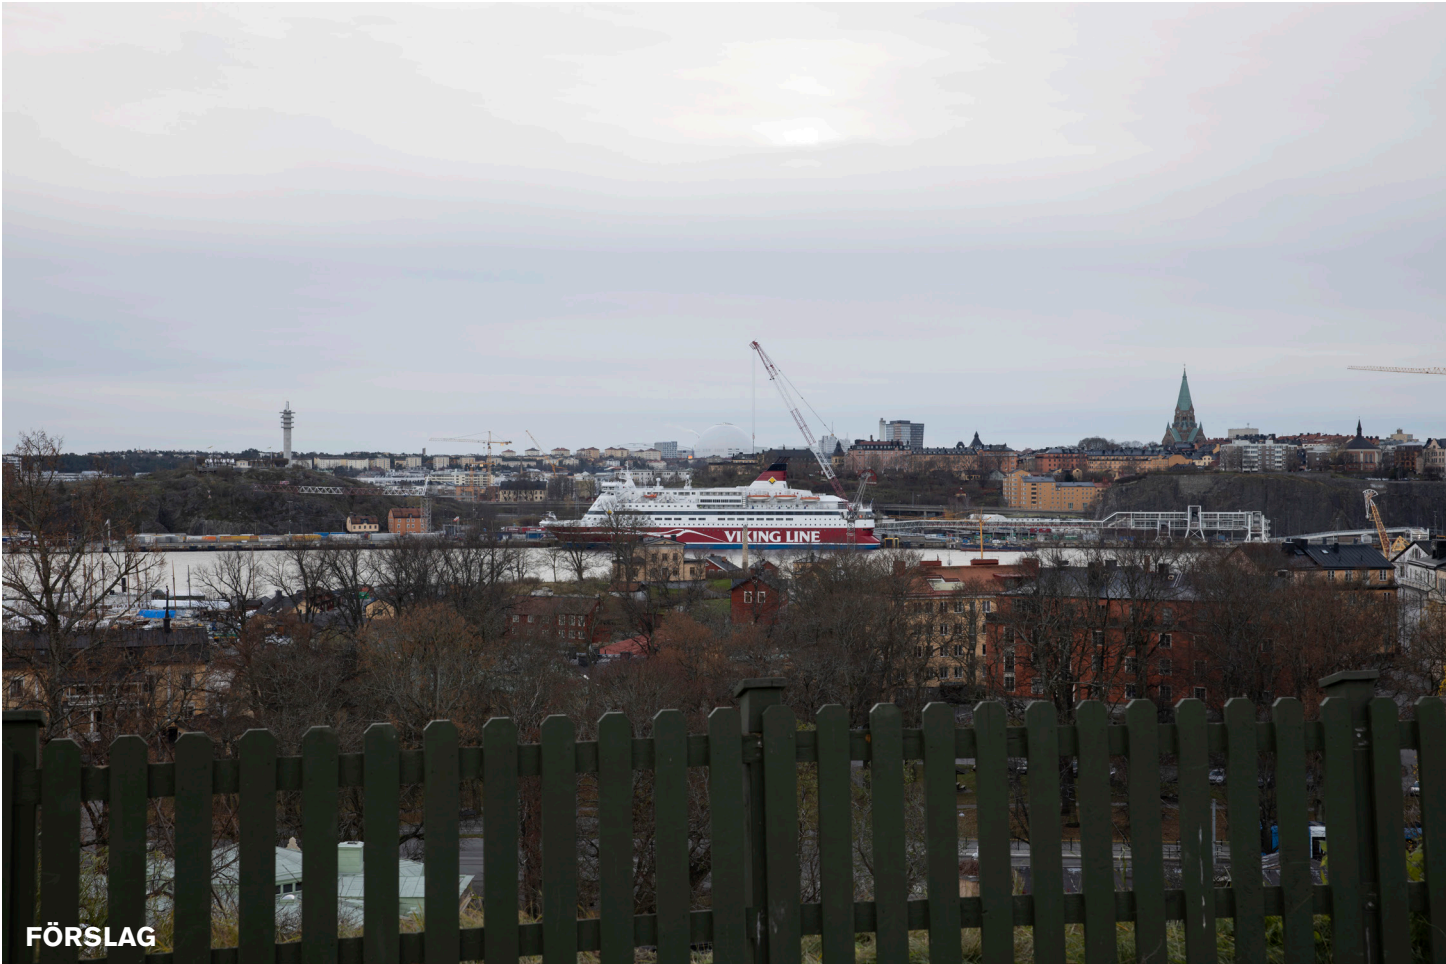
Vy A

Vyn är tagen från Skansen på Sollidenbacken ut över Saltsjöns inlopp till Stockholm längs Stadsgårdskajen. I bakgrunden syns Södermalms östra delar och bortom utgörs stadssiluetten bl.a. av bebyggelsens kring Globen.

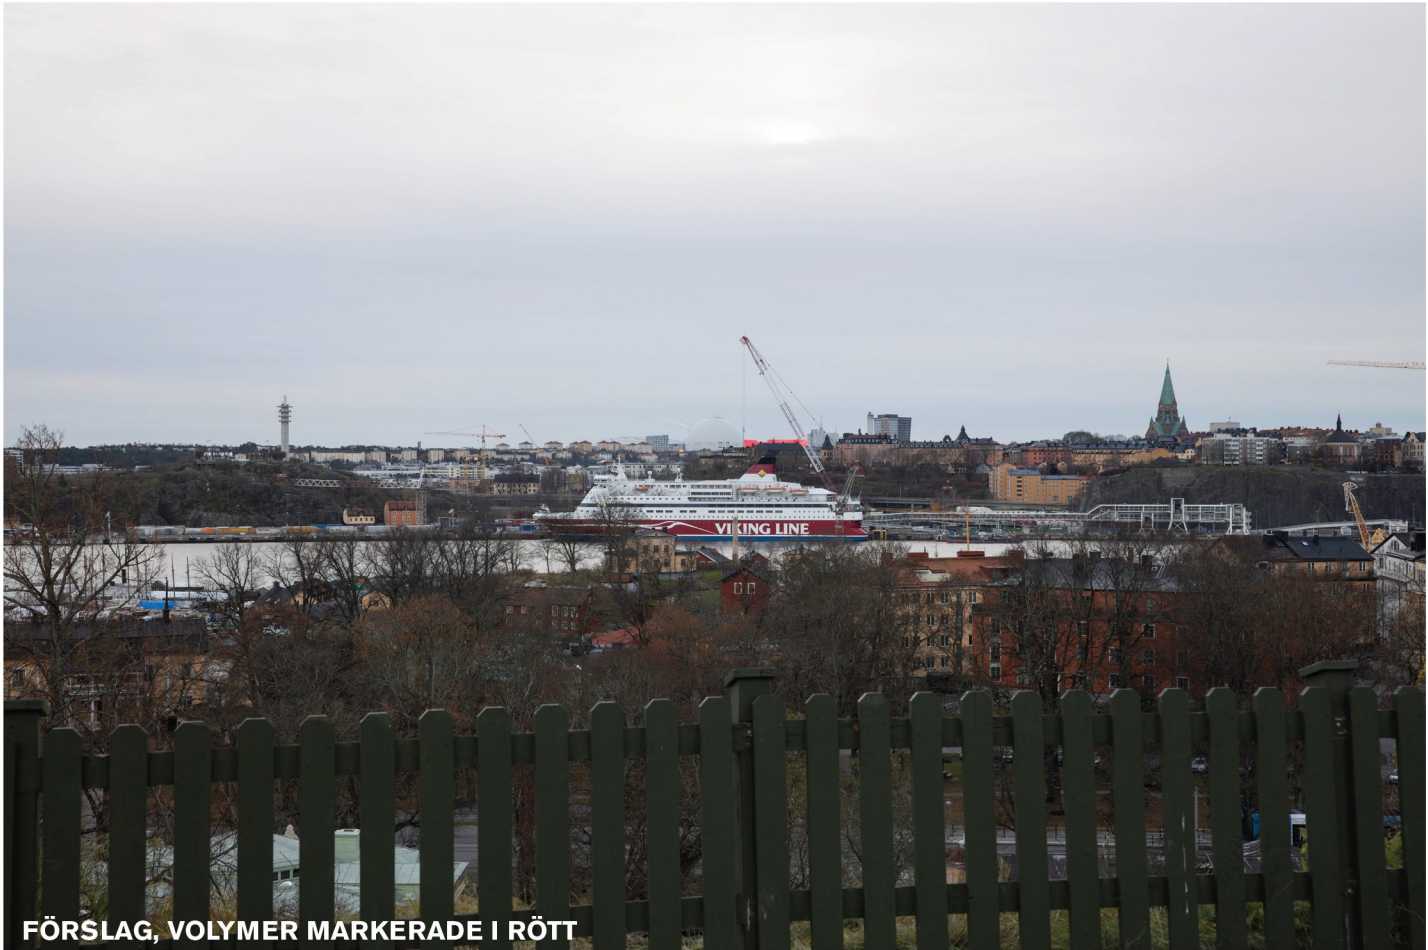
Analys av förslagets påverkan på vyn

De påbyggda volymerna kommer att kunna upplevas som en del av Globen citys platsspecifika arkitektur. I dag syns Globens och Arenan 3:s volymer tydligt i siluetten, de råder över platsen. En påbyggnad skulle innebära att denna dominans minskar, men på en marginell nivå. Att påverkan bedöms vara marginell sammanhänger även med det relativt stora geografiska avståndet mellan Globen city och Skansen.

Sett från den högt belägna vypunkten på Södra Djurgården har påbyggnaden en viss inverkan på den del av Södermalms stadssiluett som avtecknar sig mot himlen. På ett övergripande plan däremot, är påverkan begränsad.

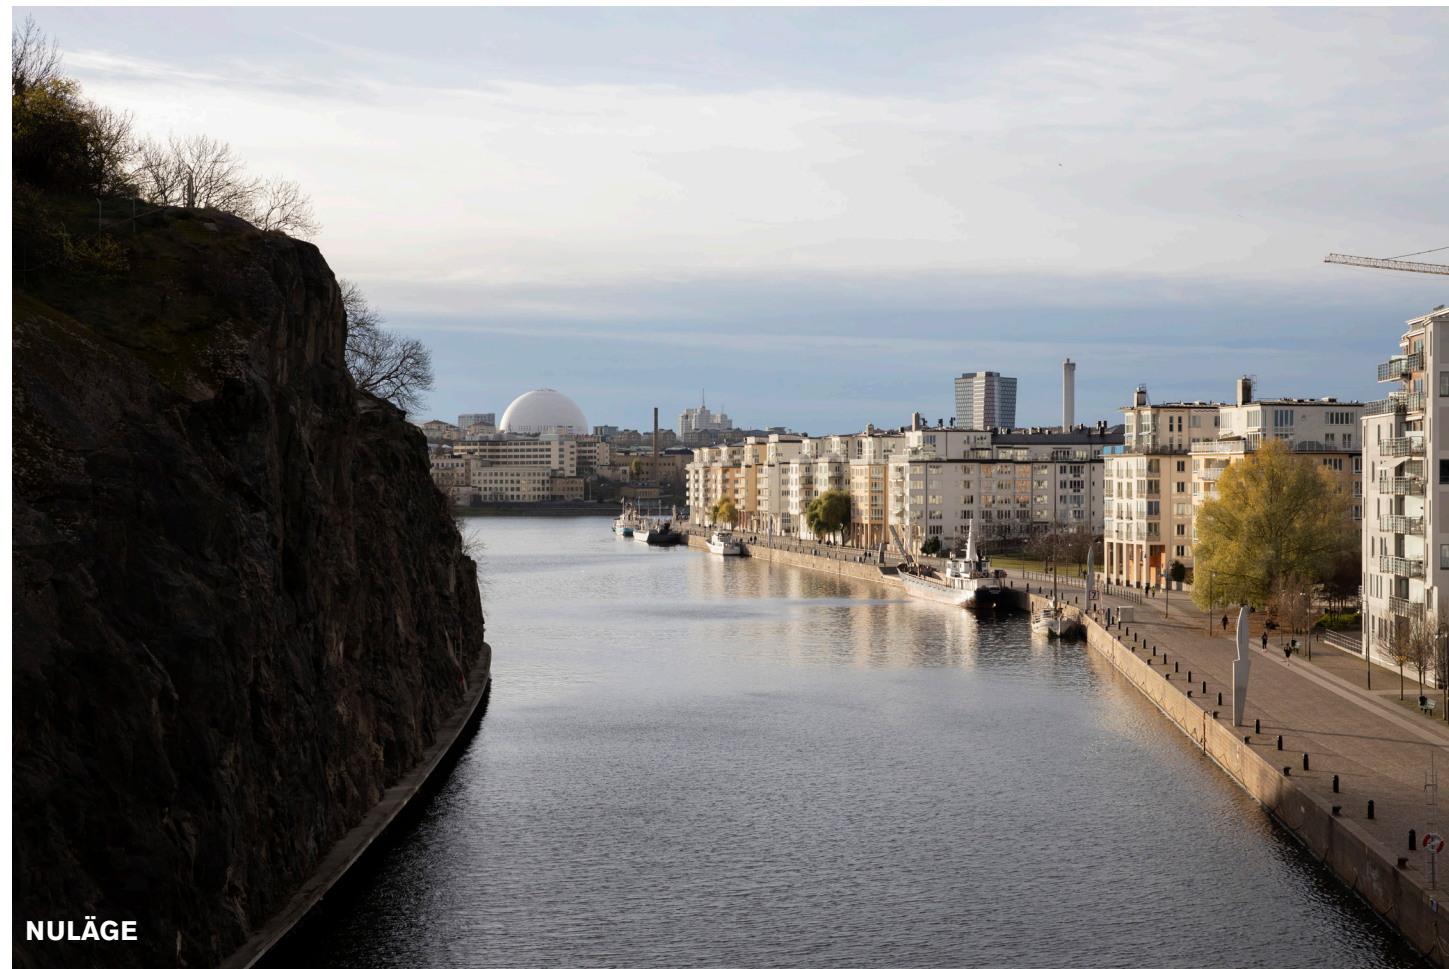
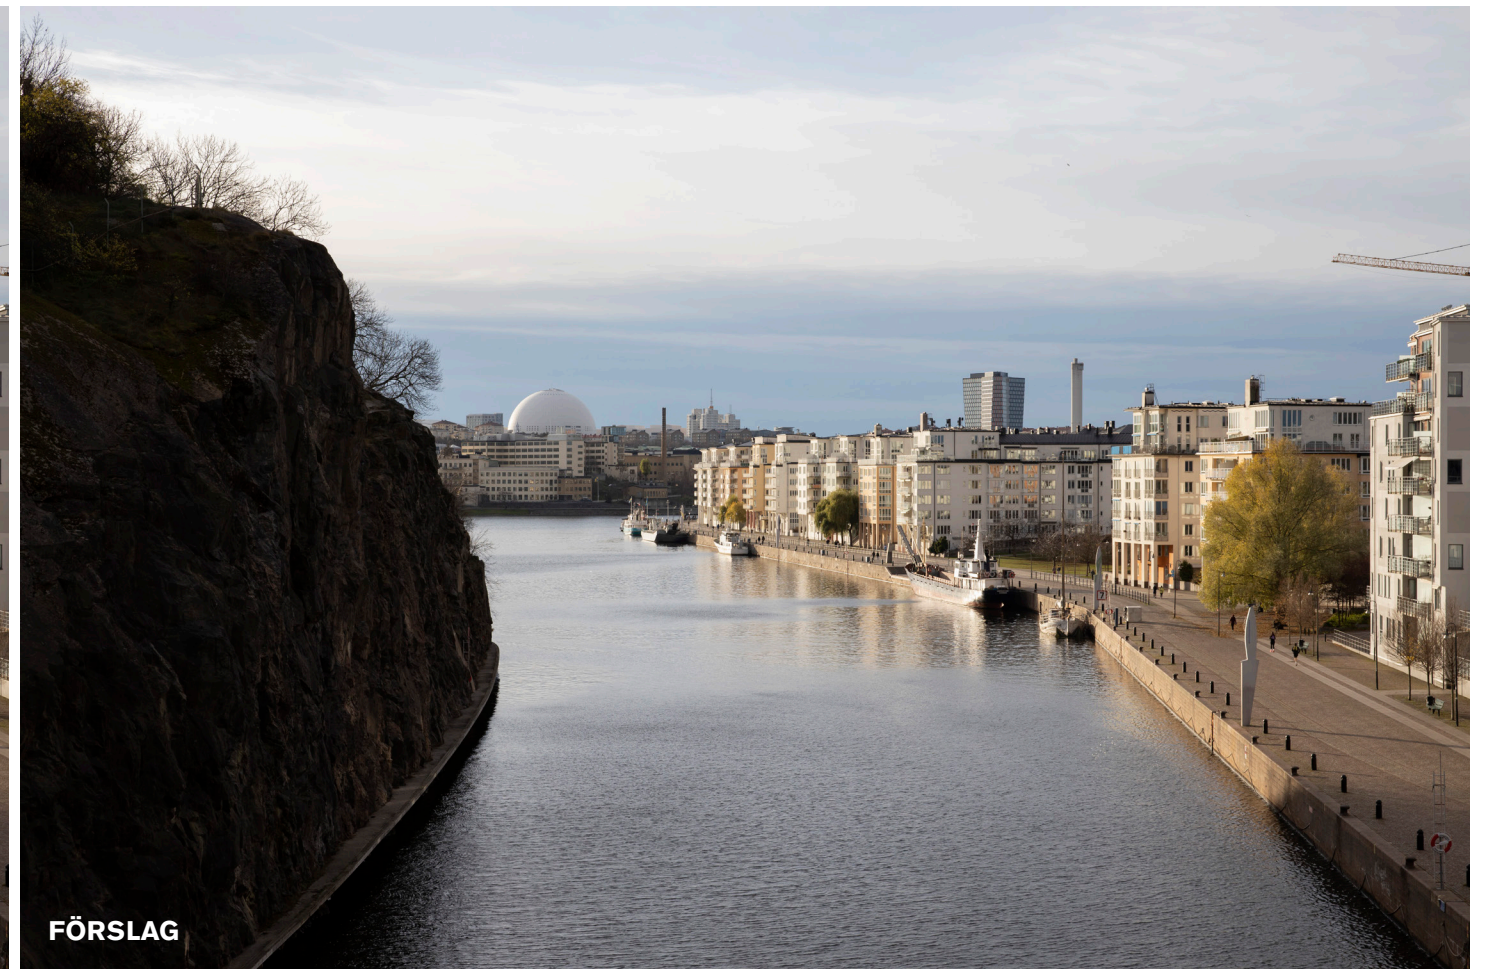
**Vy B**

Vyn är tagen från Danviksbro längs Danvikskanalen ut över Hammarby sjö.

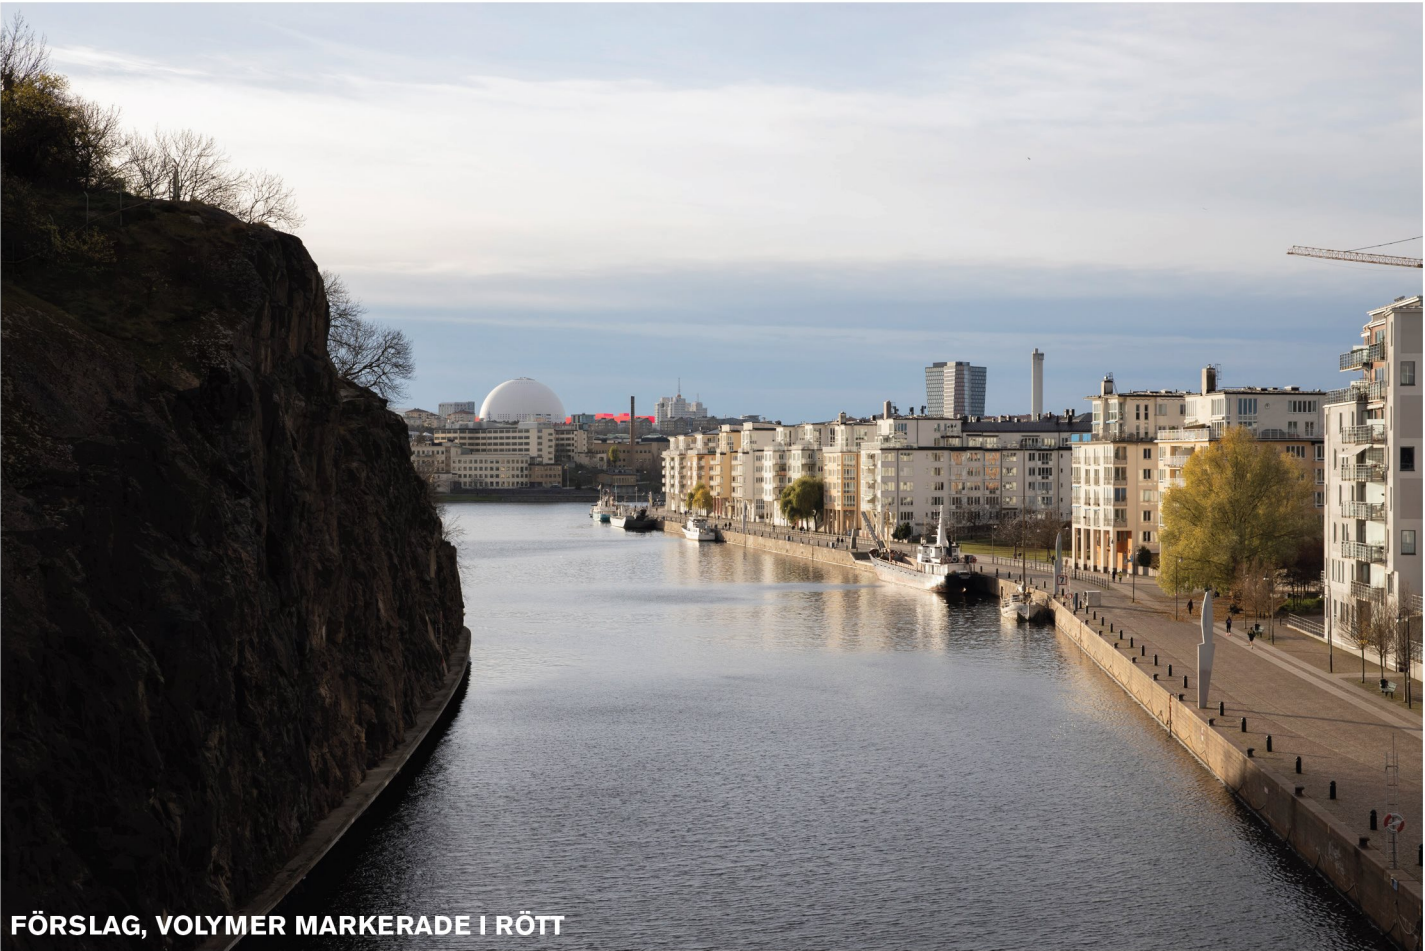
De påbyggda volymerna kommer att kunna upplevas som en del av Globen citys platsspecifika arkitektur. I dag syns Globens och Arenan 3:s volymer tydligt i siluetten, de råder över platsen. En påbyggnad skulle innebära att denna dominans minskar, men på en marginell nivå.

FÖRSLAG, VOLYMER MARKERADE I RÖTT
