# Slakthusområdet DP2A - KULTURKVARTEREN

Detaljplan Slakthusområdet Sandhagen 15 m.fl, Stockholm

Antikvarisk konsekvensanalys - samråd

2022-02-02

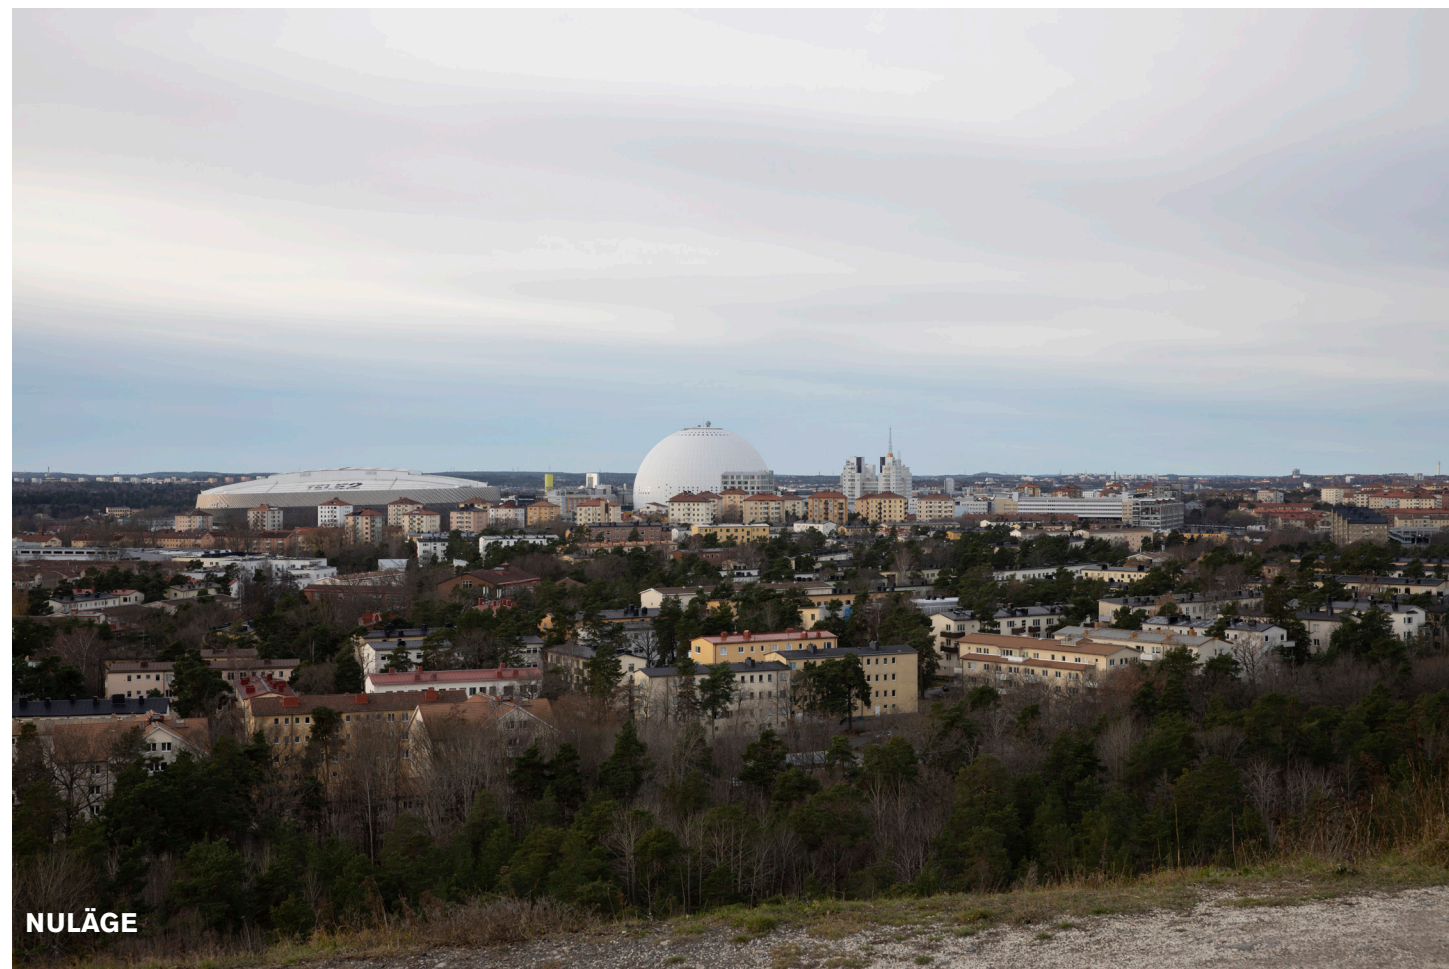
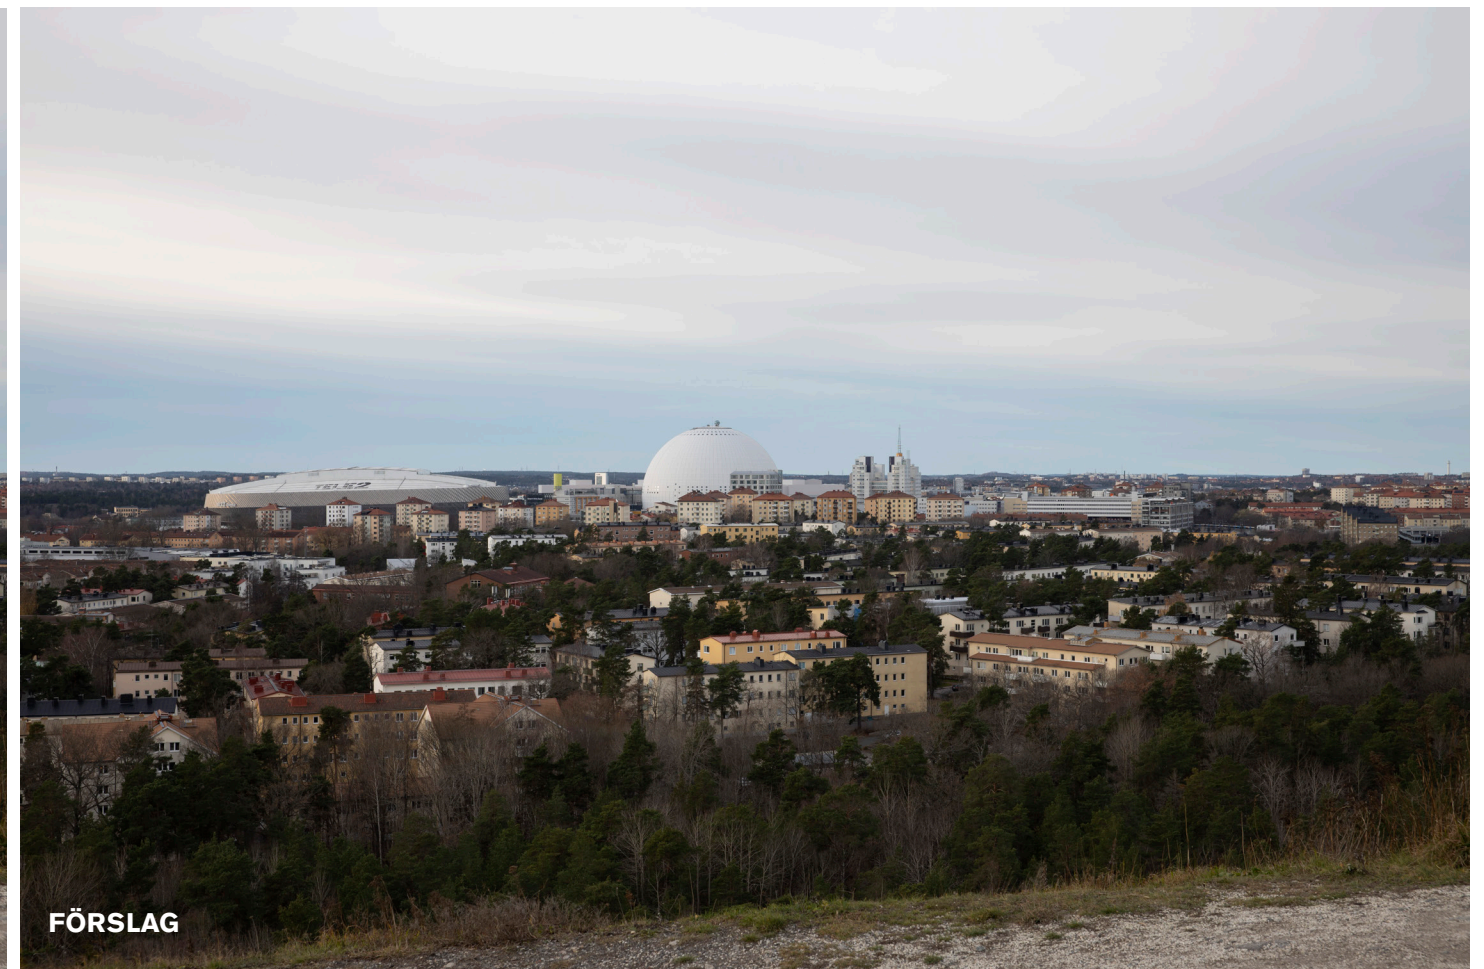
**Vy C**

Vyn är tagen från Hammarbybackens topp i riktning västerut mot Globen city.

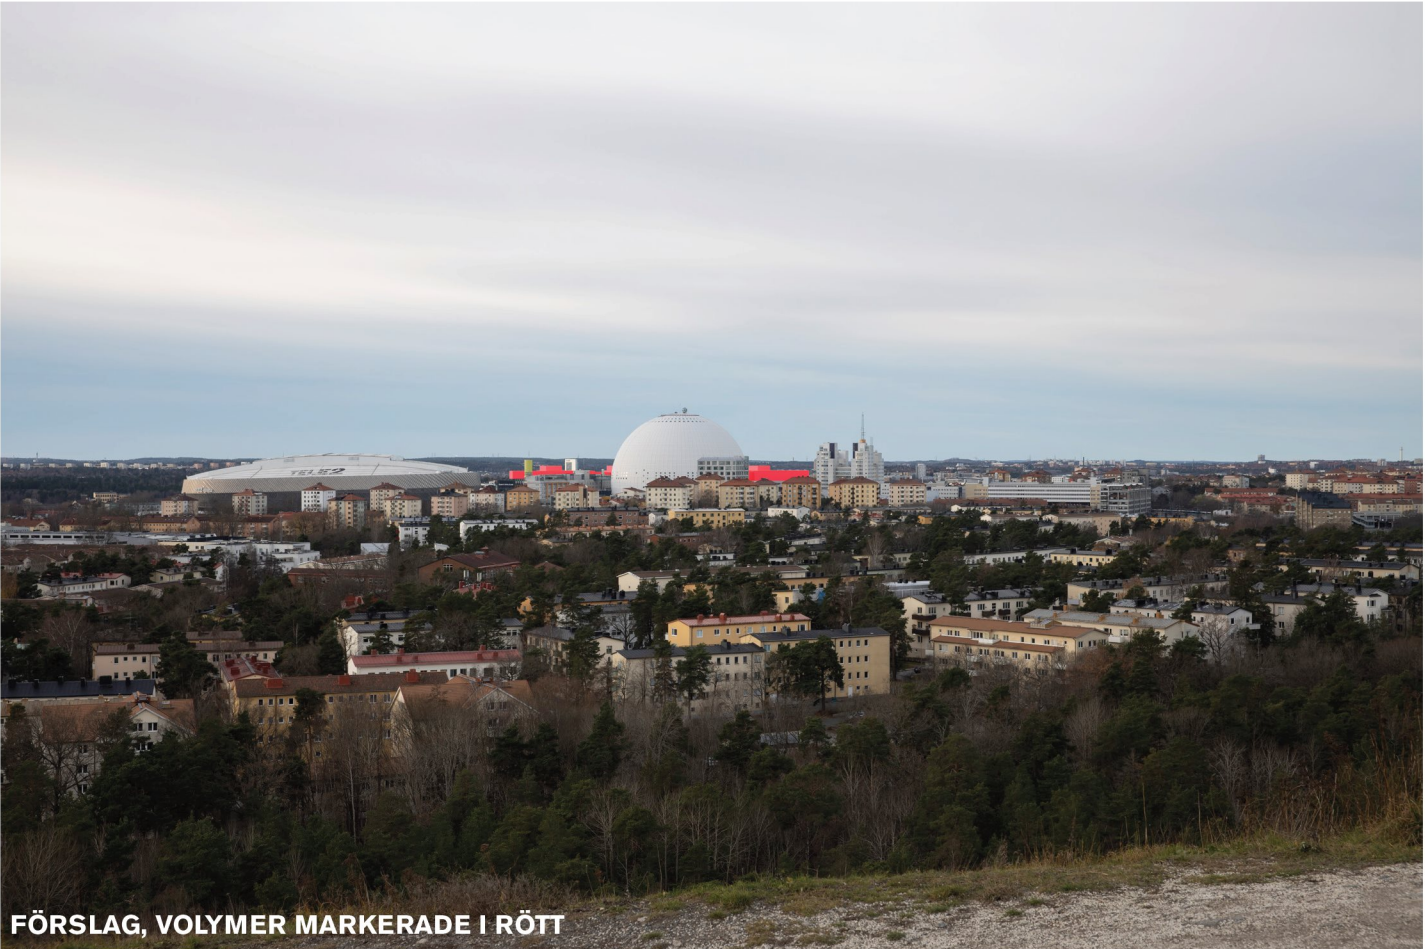
**Analys av förslagets påverkan på vyn**

De påbyggda volymerna kommer att kunna upplevas som en del av Globen citys platsspecifika arkitektur. I dag syns Globens och Arenan 3:s volymer tydligt i siluetten, de råder över platsen. En påbyggnad skulle innebära att denna dominans minskar, men på en marginell nivå.

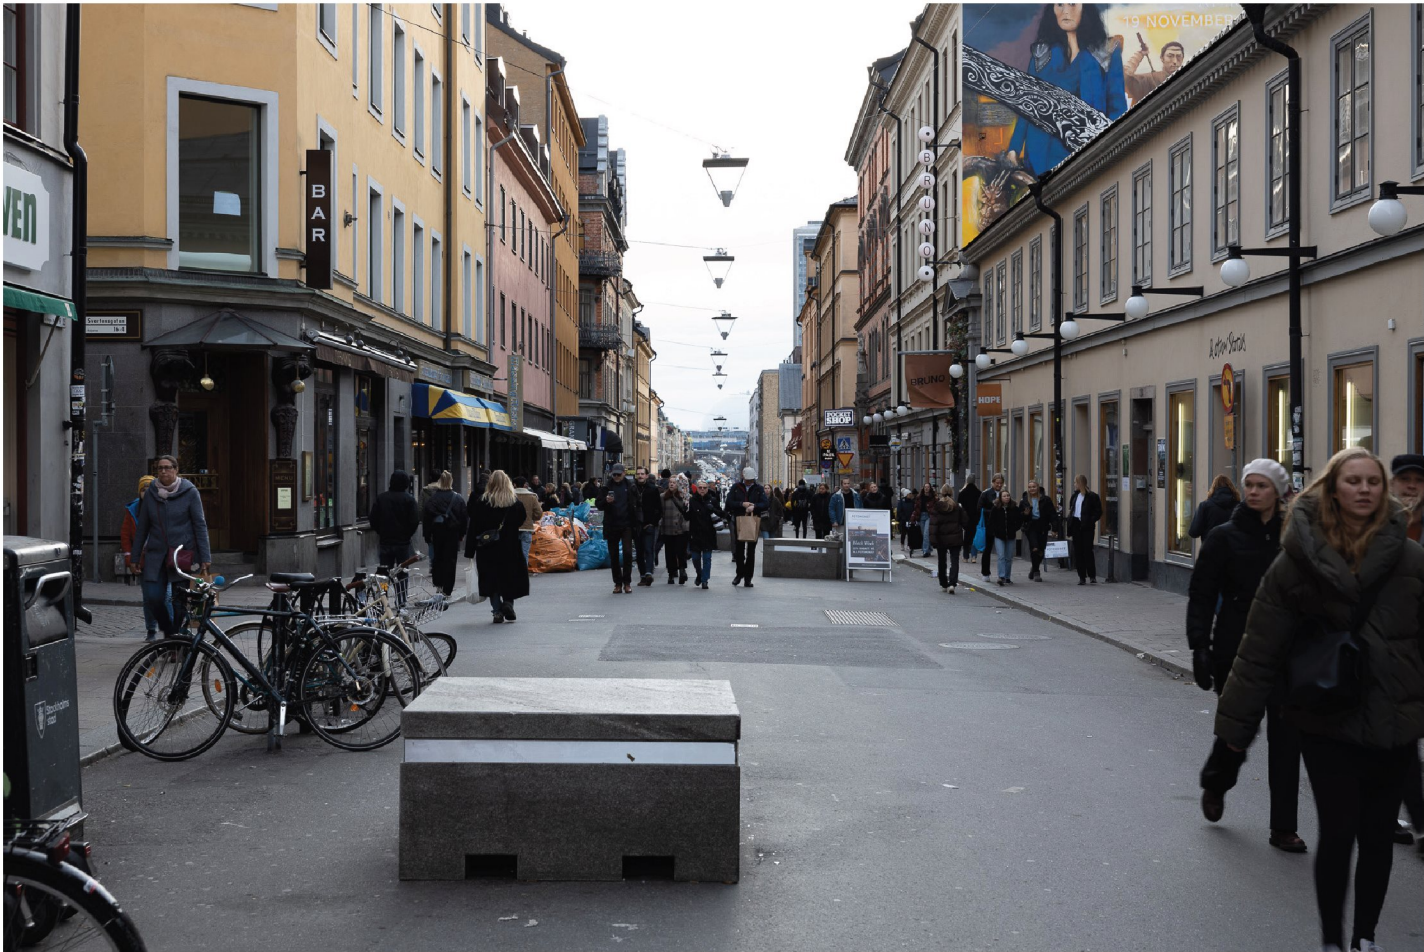
### Vy D

Vyn är tagen söderut från Götgatsbacken, nära hörnet Svartensgatan, med Globen som fond.
