Sveafastigheter Bostad Sjöstadshöjden AB

PM

Översiktlig miljöbedömning avseende förorenade områden inför planändring, Sjöstadshöjden, Stockholm stad

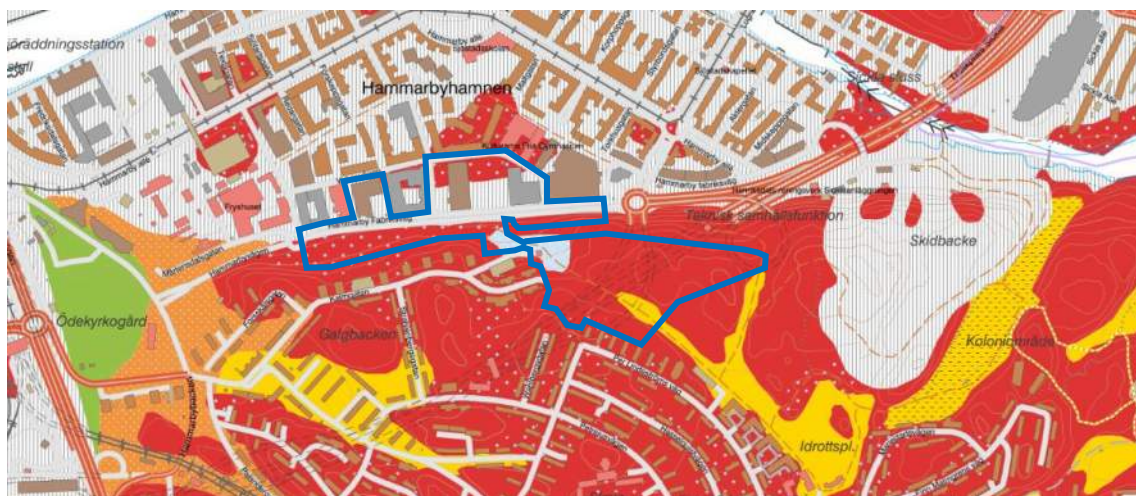
Figur 5. Jordarter i området runt Hammarbybacken. Blå markering är ungefärligt planområdet för Sjöstadshöjden. Röd färg illustrerar områden med ytnära berg, blå färg - morän, gul färg - lera.

Enligt SGUs jordartskarta utgörs jordarterna i området väster om backen i huvudsak av ytnära berg eller berg i dagen samt två mindre områden där det förekommer lera, se figur 5.

Generellt ligger den östra delen av det aktuella planområdet högre beläget än lågpunkter nära skidbacken. Därför bedöms det att både ytvattenavrinning (WSP, 2021)¹ såväl som mark- och grundvatten från området vid Hammarbybacken sker ner mot de låglänta områdena närmast backen och att det därefter avrinner mot norr, dvs mot Hammarby sjö, se figur 5.

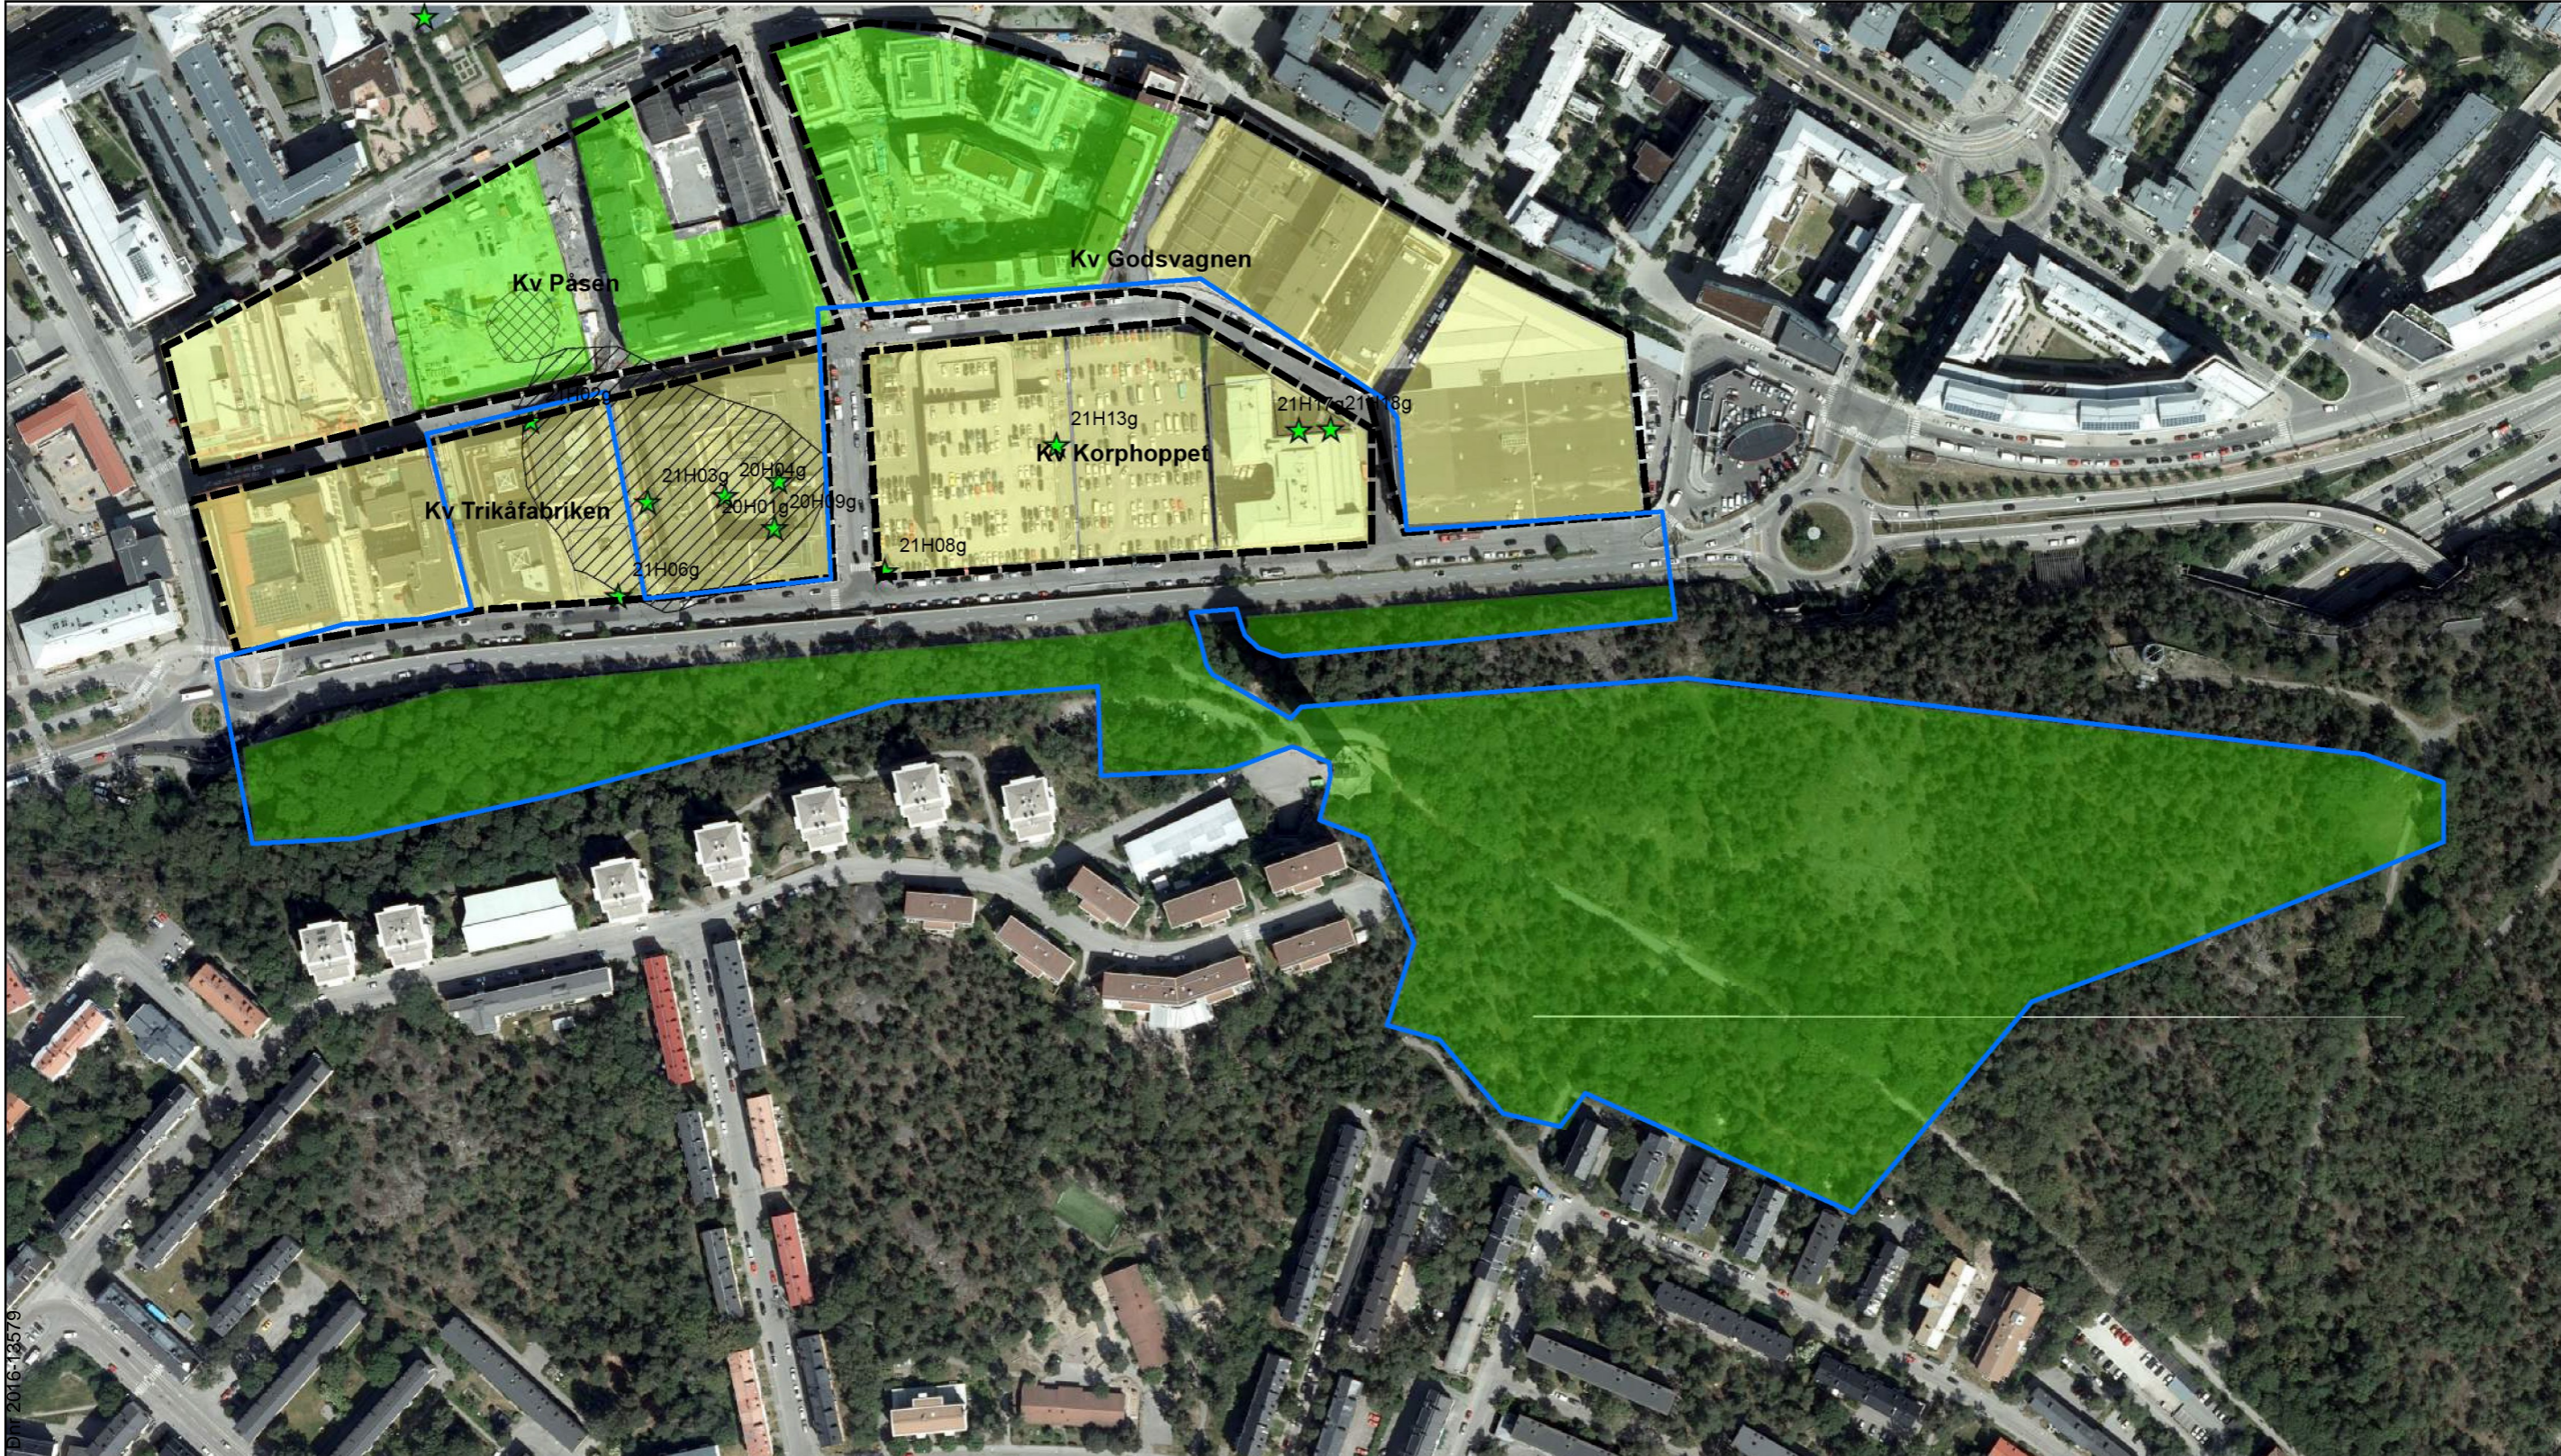
- Planområdet
- Kvarter
- Tidigare PCE-förorening i mark - Sanerad
- Område med detekterade låga halter klorerade kolväten i grundvatten
- Porgas - Summa klorerade lösningsmedel (TRI + PCE) - Underskrider lågrisknivåer för inomhusluft*
