# Detaljplan för Sandhagen 15 m.fl., riskutredning

Sammanställning av framtagna utredningar avseende  
riskhantering, utrymningsmöjligheter och räddningstjänstens  
insatsmöjligheter

2021-11-18, reviderad 2022-02-07

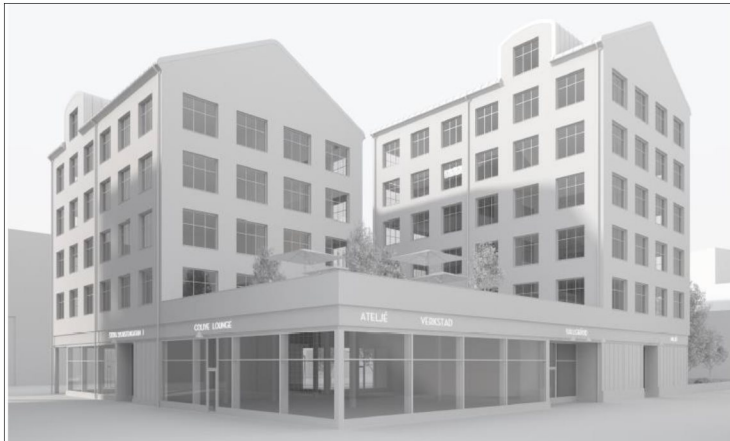
Figur 4. Förslag på utformningen av det planerade flerbostadshuset på Kvarter B.

**Kvarter B:** Befintlig byggnad rivs och istället uppförs ett flerbostadshus bestående av tre huskroppar med 5-6 våningsplan ovan mark samt källare och vind samt en lågdel med ett våningsplan ovan mark med takterrass och källarplan. Publika lokaler planeras på entréplanet. Se illustration i figur 4.

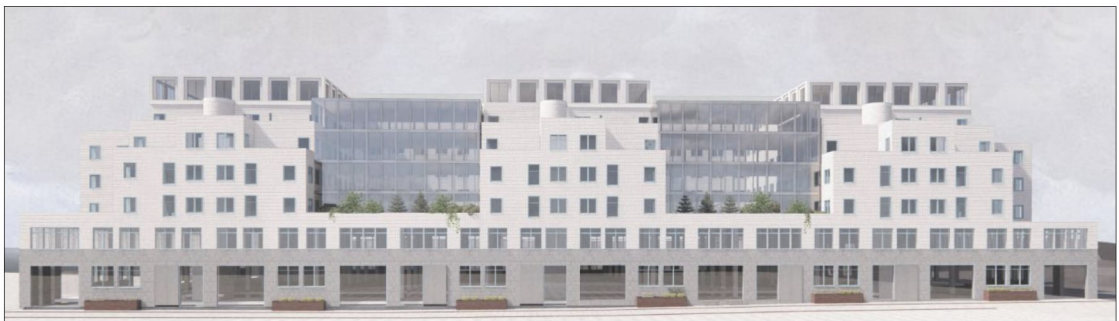
Figur 5. Förslag på utformning av Palmfelt Center (Kvarter C) efter planerad påbyggnad.

**Kvarter C:** Befintlig byggnad i 7 plan ovan mark samt ett källarplan som behålls men vissa delar av taket planeras att byggas på. Byggnaden inrymmer kontor och logistikfunktioner, vilket kommer att behållas. Entréplanet planeras att byggas om för att inrymma centrumverksamhet. Byggnaden går under namnet Palmfelt Center. Se illustration i figur 5.

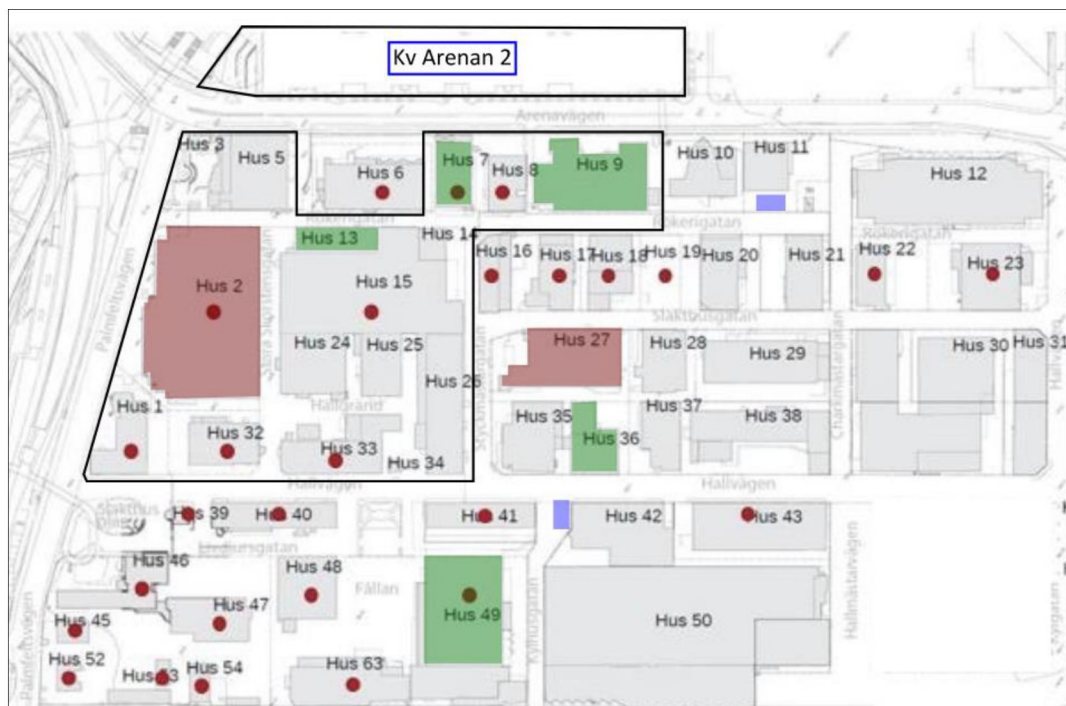
Figur 10. Slakthusområdet. Berört område är markerad med svart heldragen linje. Verksamheter inom Slakthusområdet som hanterat brandfarlig gas är markerat med grönt och verksamheter som hanterar brandfarlig vätska är markerat med rött. Nitrogencisterner är markerade med blått.

I figur 10 nedan framgår det i vilka byggnader som det hanteras brandfarlig gas och vätska, ammoniak samt var cisternerna med kväve är placerade.

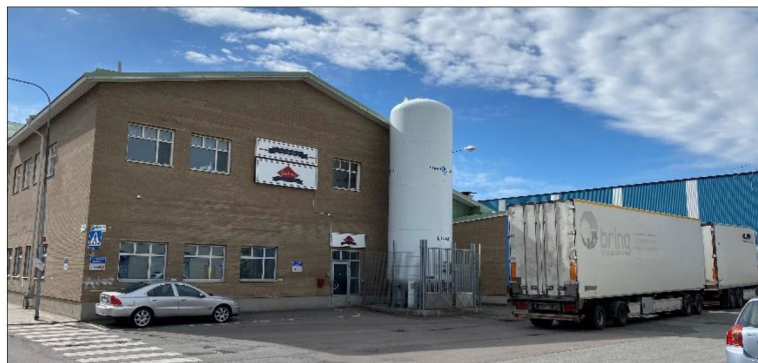
Figur 13. Nitrogencistern intill hus 42.

I de två cisternerna förvaras kylkondenserad kvävgas och vid ett läckage kommer vätskan direkt att börja förångas, vilket kan orsaka köldskador på de som får vätskan på sig. Gasen kan även genom att tränga undan luftens syre orsaka kvävning hos de som vistas i närområdet. I figur 13 redovisas den cistern som är placerad intill Hus 42.

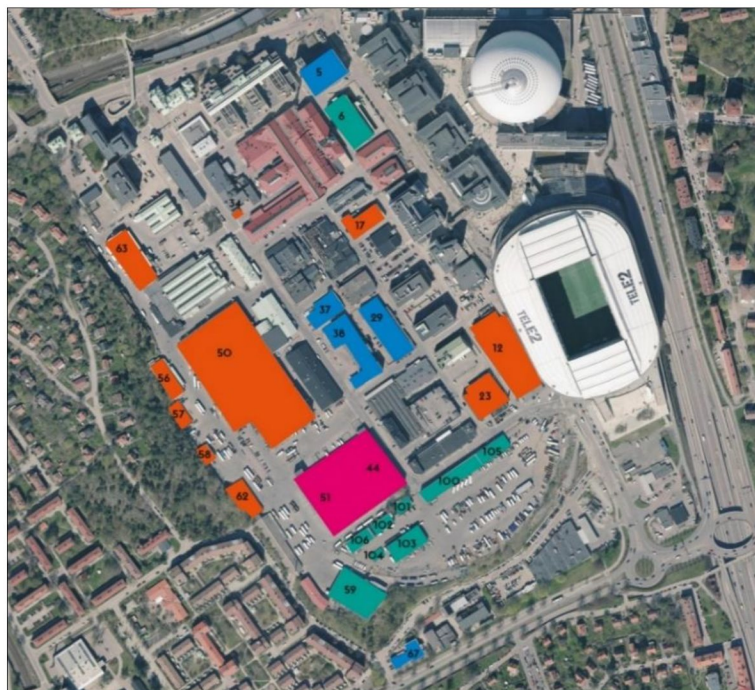
Figur 16. Byggnader markerade med cerise/rosa, grönt och blå färg har rivits (med undantag för hus 29 som håller på att rivas i dagsläget). Byggnader med orange färg är de som planeras att rivas från 2021 och framåt.

Byggnader som i figur 15 är markerade med orange färg (12, 17, 23, 32, 33, 34, 40, 53, 54, 56-58, 61 (del av), 62 och 63) kommer att rivas från 2021. Detta innebär att ytterligare en verksamhet som hanterar ammoniak (hus 50) kommer att avvecklas.

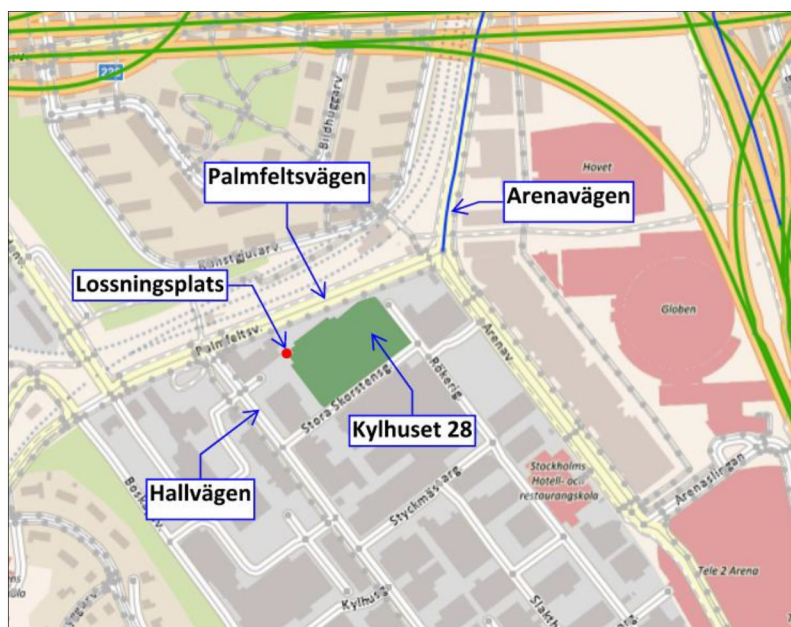
Figur 2. Palmfelt Center är markerat med grönt. Lossningsplatsen för påfyllning av dieseltankarna är markerad med en röd cirkel. Rekommenderade sekundära farligt godsväg i nära anslutning till berörd byggnad är markerad med blå linje (Arenavägen) och primära farligt godsvägar är markerade med grön linje (väg 73 och 75).

Reservkraftssystemet provkörs regelbundet via månatliga provningar om en timme samt en årlig provning om 8 timmar. Normalt går det sammanlagt åt 6-7 m<sup>3</sup> diesel varje år vid dessa provkörningar. Dieseltankarna fylls på årligen upp men en extra påfyllning sker om dieselmängden skulle sjunka under hälften, dvs under 15 m<sup>3</sup>. Generellt sker det en påfyllning av dieseltankarna varje år då det är sällan som dieselmängden går under 15 m<sup>3</sup>. Vid påfyllning backar fordonen i dagsläget in, utan släp, från Hallvägen (se markering i figur 2) fram till fastigheten och lossningsplatsen.

Arenavägen, se markering i figur 2, är fram till och med Slakthusområdet klassad som en sekundär farligt godsled. Det förutsätts därför att leveranserna med diesel kommer från den vägen och sedan kör in på Palmfeltsvägen och vidare in på Hallvägen. Hastigheten på vägarna runt om Slakthusområdet är begränsad till högst 50 km/h och 30 km/h inom Slakthusområdet.

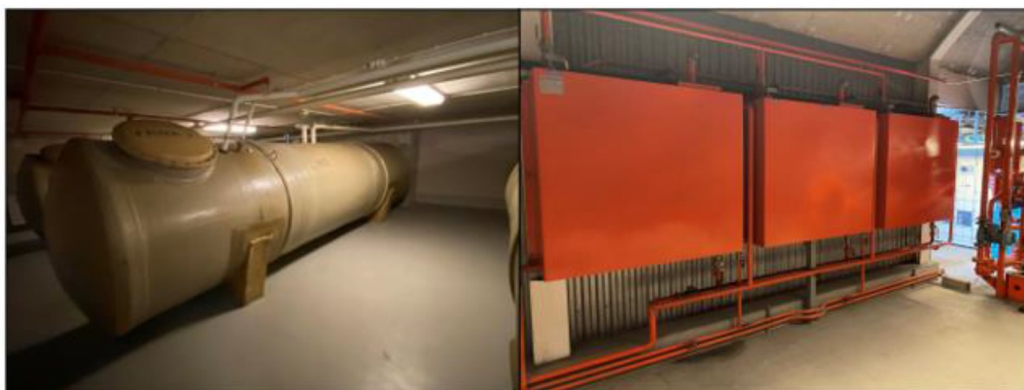
I Palmfelt Center förekommer det tre dieseltankar à  $10 \text{ m}^3$ , se figur 3. Tankarna är placerade i byggnadens källarplan och utgör bränslet till byggnadens reservkraftsystem. Tankarna är placerade i ett gemensamt rum som är invallat för att omhänderta hela den förvarade mängden. Rummet utgör ett cisternrum då det enbart är avsett för förvaring av brandfarlig vara, är utförd med obrännbara material samt är brandtekniskt avskilt. Påfyllning sker utifrån, röd markering i figur 2 markerar lossningsplatsen och figur 4 visar hur platsen och intaget ser ut. I figur 4 framgår det att ytan intill lossningsplatsen är upphöjd med en kantsten samt grusad.

På plan 8 finns det fem dagtankar à 500 l som är fördelade i två olika rum, se figur 3. Till dagtankarna pumpas det upp diesel från tankarna i källarplan. Dagtankarna är i sin tur kopplade till reservaggregaten som står placerade i samma rum. Byggnaden är försedd med ett automatiskt vattensprinklersystem och rummen med dieseltankarna och dagtankarna är också sprinklade.

Figur 3. Bild till vänster visar en av dieseltankarna. Bild till höger visar tre av dagtankarna.
