## TEKNISKT PM - GEOTEKNIK

### KV SPRINGBRUNNEN ÖVERSIKTLIG GEOTEKNISK UNDERSÖKNING HÄSSELBY GÅRD, STOCKHOLM

**UPPDRAG** 297493, Kv Springbrunnen - översiktig geoteknisk undersökning  
Titel på rapport: Tekniskt PM Geoteknik, Kv Springbrunnen, översiktig geoteknisk undersökning, Hässelby Gård, Stockholm  
Status:  
Datum: 2019-05-24

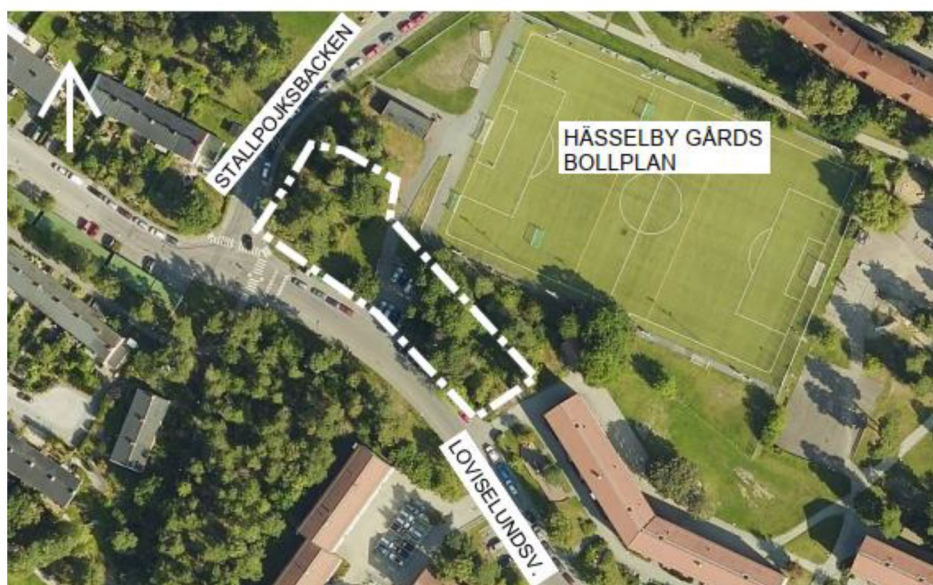
Figur 1. Aktuellt undersökningsområde översiktligt markerat i vitt (streckat).

Befintliga förhållanden inom aktuellt undersökningsområde syns i figur 1 och planerad byggnation ses i figur 2. De planerade byggnaderna kommer i denna handling beskrivas som Hus A samt Hus B.
