13010579

## SILVERSKOPAN 3 BEHOVSBEDÖMNING TILLSTÅND VATTENVERKSAMHET

2021-06-04, slutrapport

2022-03-18, revidering av ritningar för nybyggnad

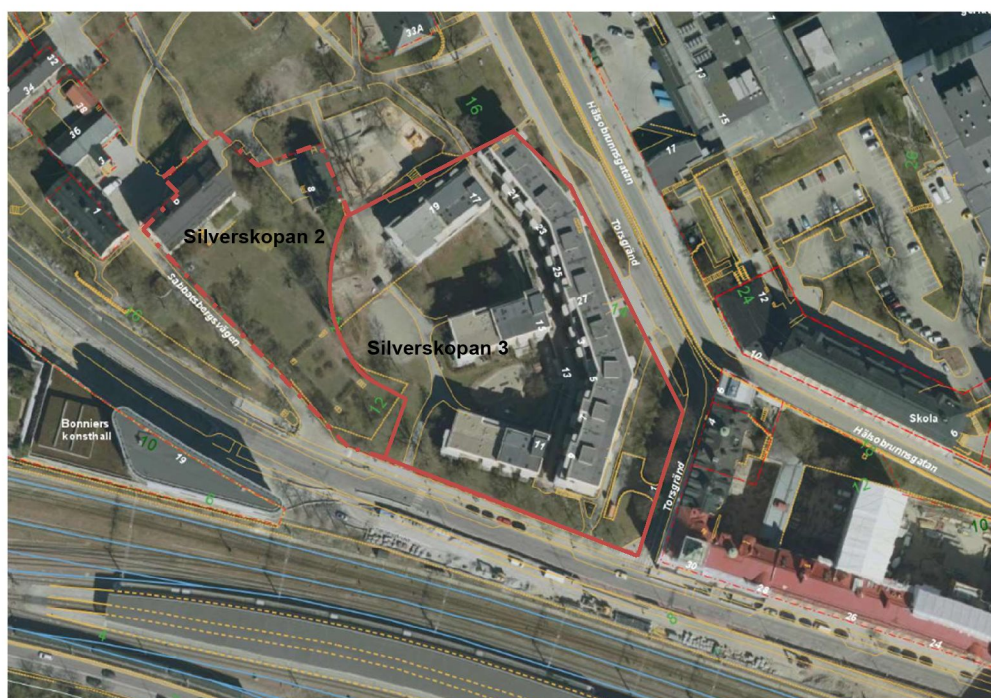
Figur 1. Utredningsområdet (från Geoarkivet). Aktuellt detaljplanområde ligger inom fastighetsgränsen för Silverskopan 3.

Befintligt bostadshus vid Silverskopan 3 byggdes 1981 och fastigheten avgränsas av Torsgränd i norr och i öster samt av Torsgatan i söder (Figur 1). Väster om fastigheten ligger Silverskopan 2 där den så kallade Kirsteinska trädgården, klassad som kulturhistoriskt riksintresse, ligger.

- **Järnvägen.** Söder om detaljplanområdet ligger järnvägen som går mellan Tegelbacken och Karlberg (Figur 1 och Figur 3). Marknivån under järnvägen ligger vid ca +4 m eller lägre. Därför bedöms inte en grundvattenavsänkning i jord till nivån ca +7 m vid Silverskopan 3 leda till någon påverkan på järnvägens grundläggning.
- **Husgrundläggningar.** Figur 8 visar husgrundläggningar inom och omkring detaljplanområdet. Det finns okända grundläggningar på andra sidan Torsgränd, på närliggande fastighet Silverskopan 2 och på fastigheterna Hälsobrunnen 2 och 3 i norr. "Okända" grundläggningar innebär att det inte är känt om grundläggningarna är känsliga för sättningar eller ej. För att sättningar ska kunna uppkomma till följd av grundvattensänkning förutsätter det att jordlagren under

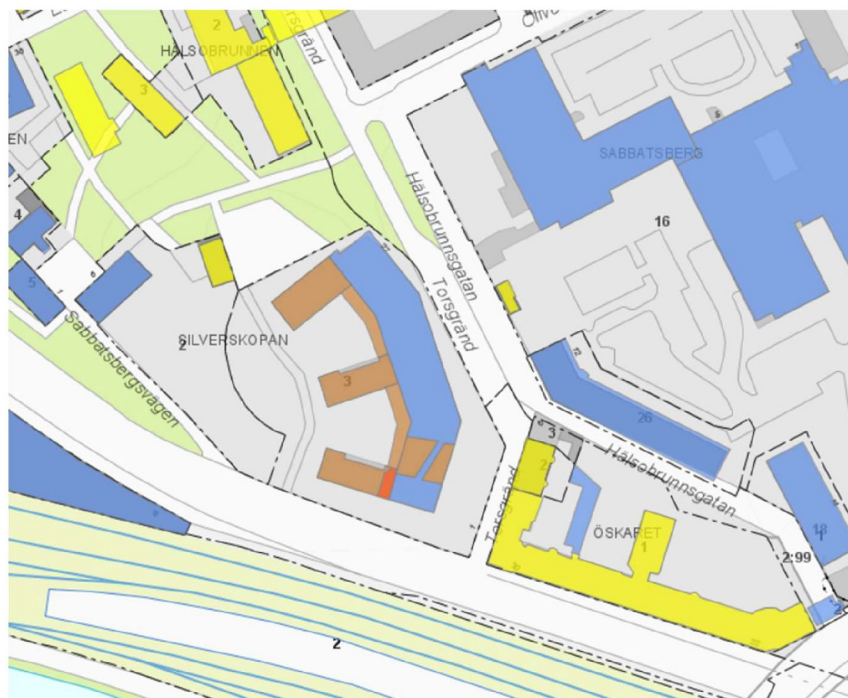
| | Grundlagd på stöd- eller friktionspålar av betong och/eller stål | | Grundlagd på murar och/eller plintar till fast botten |
| | Grundläggningsuppgift saknas | | Grundlagd på murar och/eller plintar på berg |

Figur 8. Husgrundläggningskarta från projektet Citybanan (från Geoarkivet)
