# PM GEOTEKNIK

Afa fastigheter

Underlag för detaljplan Silverskopen 3, Stockholms stad

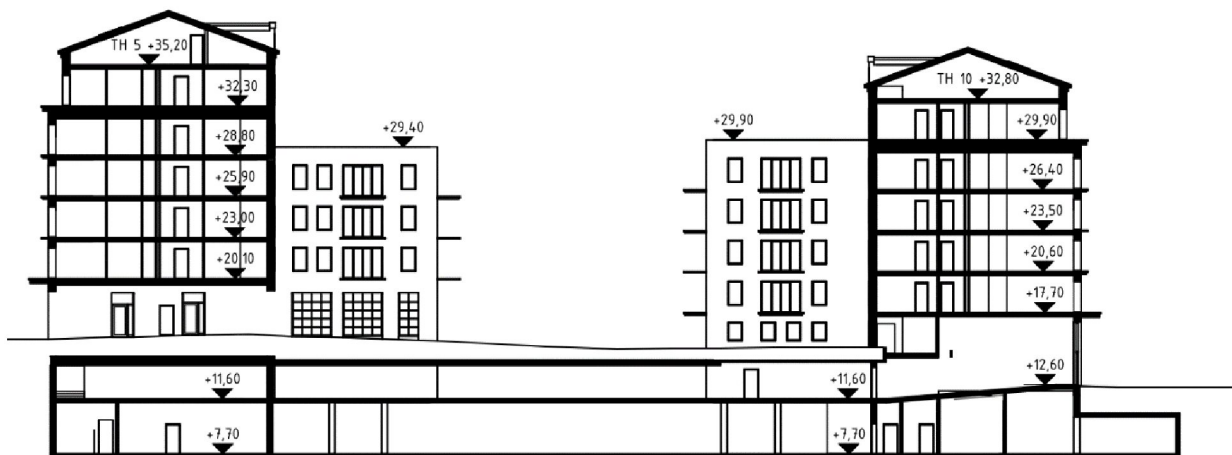
Figur 2 Utdrag från SVN PLANER SEKTIONER, Färdigt golv +7,7.

Den nya byggnaden planeras att ha en innergård med ett underliggande garage. Nivå på lägsta golv för byggnaden och garage planeras till +7,7 (RH2000), se figur 2.

Figuren på första sidan har uppdaterats vid senaste revideringen 2022-03-18, liksom Figur 1 och Figur 2.

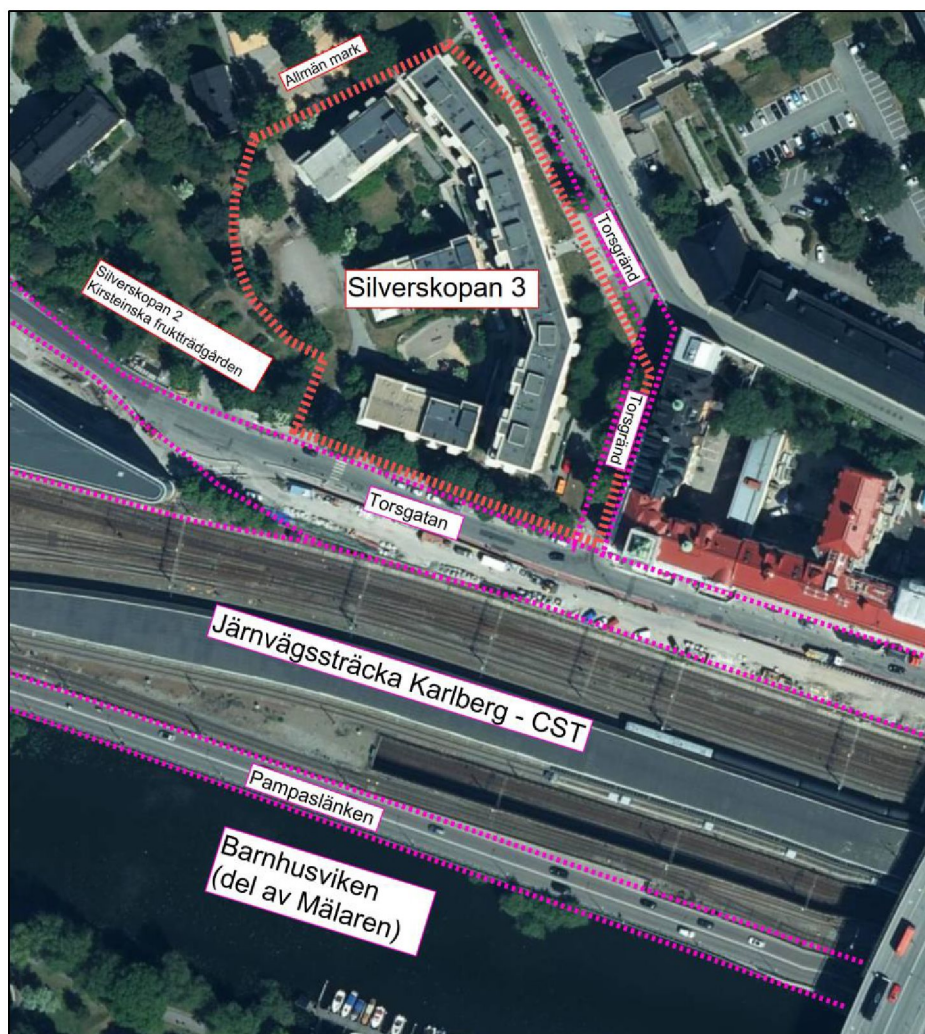
Figur 3 Översiktsplan

Fastigheten avgränsas av Torsgränd i norr och öster samt av Torsgatan i söder. Längre söderut om Torsgatan finns järnvägssträckan Karlberg-CST, Pampaslänken och Mälaren (Barnhusviken), se figur 3 för en översikt. Väster om fastigheten ligger fastigheten Silverskopan 2 där den så kallade Kirsteinska trädgården ligger.

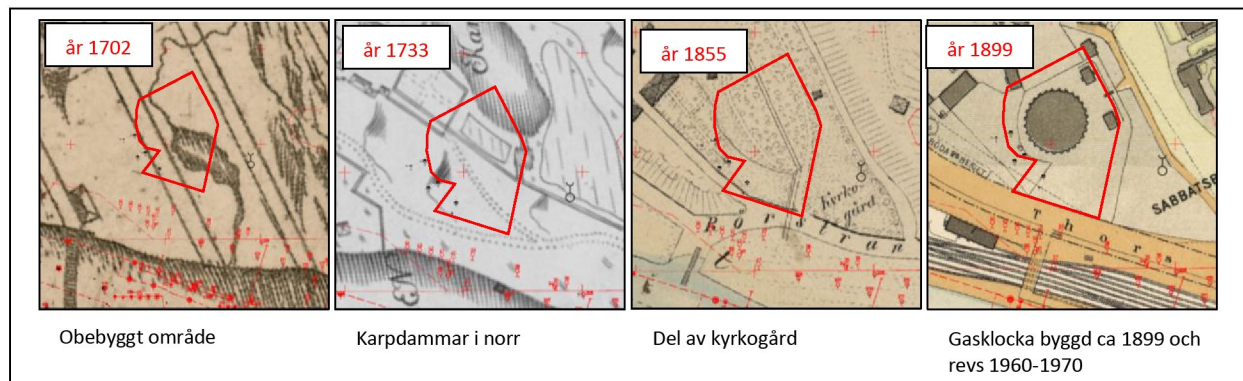
Figur 4 Översiktlig tidslinje över markanvändning inom Silverskopan 3.

Enligt historiska kartor över Stockholm, som går att finna i stadens arkiv, påbörjades exploatering av området under någon gång under 1700-talet, se figur 4. Innan fanns mindre öppna vattenytor i form av dammar inom fastighetens norra del med avrinning söderut i diken/å ned mot Barnhusviken (Mälaren). På 1800-talet påbörjades torrläggning av planområdet och dammarna försvann och istället anlades avrinning av vatten genom området i ett dike/å. Under en tid fanns en kyrkogård områdets sydöstra delar. I slutet av 1800-talet uppfördes en gasklocka som sedan revs under 1960 – 1970- talet för att möjliggöra byggandet av det befintliga flerbostadshuset. I samband med undersökningar för den befintliga byggnaden fanns rester kvar i marken från gasklockans grundmur. Det är osäkert om rester av grundmuren fortfarande finns kvar eller om den helt har rivits i samband med byggandet av den befintliga byggnaden.

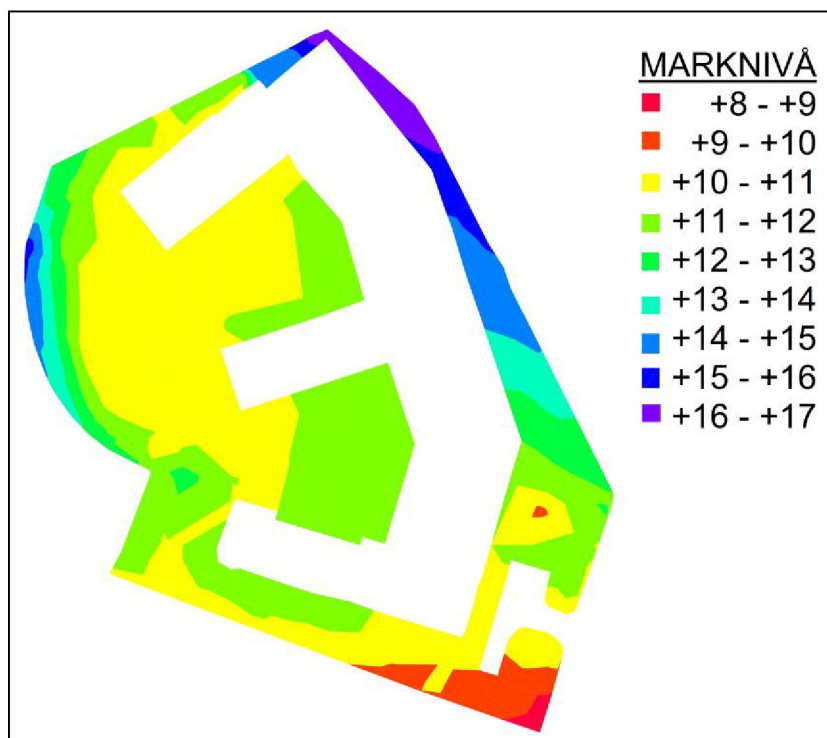
Figur 5 Topografi, befintlig yttre marknivåer.

Nivån på yttre mark i området varierar mellan ca +9,0 och +17. De högsta marknivåerna går att finna i områdets nordöstra delar längs Torsgränd. Marknivån faller sedan ned mot söderut till Torsgatan, se figur 5 för en topografisk översikt.

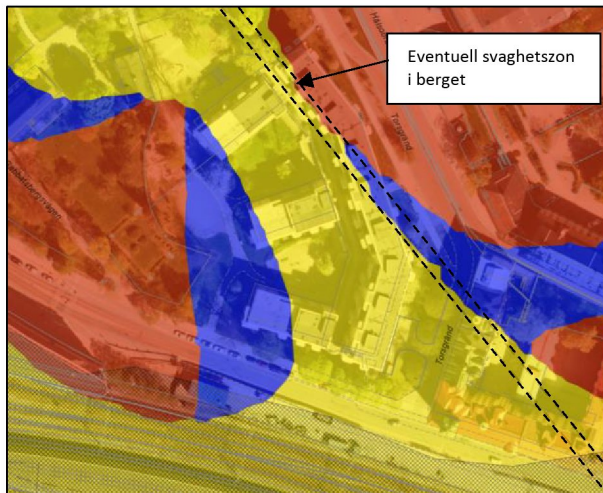
Enligt Stockholms stads geologiska karta finns ett område med postglacial lera som sträcker sig från Torsgatan och sedan i nordvästlig riktning, se figur 6. Ömse sidor om lerområdet före kommer morän (blått) och berg i dagen (rött). Genom området finns även en sprickzon som indikerar en svaghetszon i berggrunden.

Figur 6 Utdrag från Stockholms stads byggandsgeologisk karta ca 1980. Färgerna avser: Gult=lera, Blått=morän och Rött= berg i dagen. Notera att de finnen en svaghetszon i berg i områdets norra del som sträcker sig i sydöstlig-nordvästligriktning.

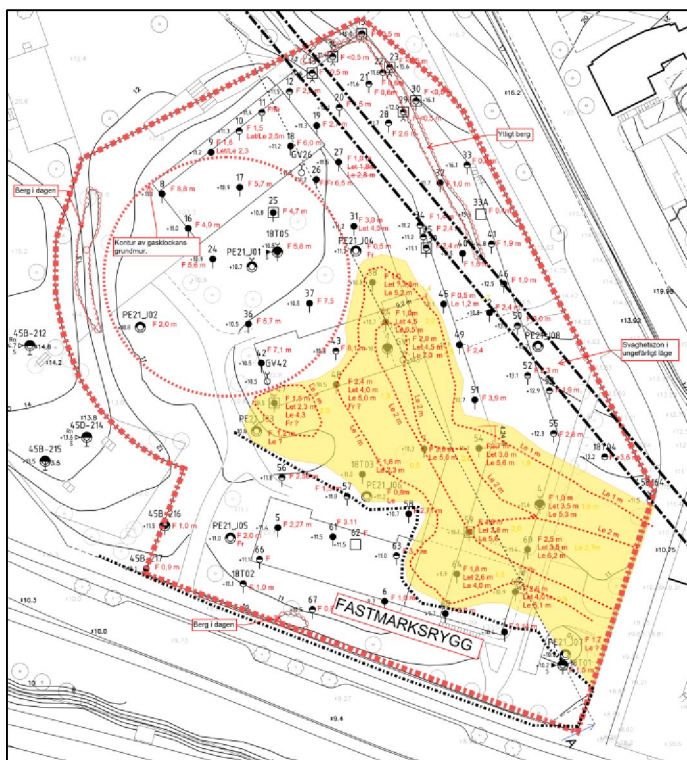
Utifrån utförda geotekniska undersökningar och platsbesiktning kan en tolkad plan upprättas, där lergränser och fastmarksområden har identifierats, se figur 7.

Figur 7 Tolkad geoteknik, se även ritning G-10-1-001. De röda isolinjerna visar lermäktigheter. Angivelser vid sonderingspunkter, Le x m = djup till underkant lera. Angivna plushöjder vid undersökningspunkter är RH2000. Gult område anger förekomst av lera. Övriga områden utgörs av synligt eller ytligt berg eller fastmark.

Jorden inom området består i huvudsak av fyllning med varierande sammansättning och mäktighet på den naturliga jorden eller direkt på berg. I begränsas omfattning förekommer torrskorpefast lera som underlagras av lera. I figur 7 framgår tolkad lerförekomst inom det gula fältet. Lermäktigheten bedöms vara max 2,7 m och som störst i områdets östra del. Området där det förekommer lera omgärda i huvudsak av fastmark, fyllning eller naturlig friktionsjord på berg. I väst, mot Silverskopian 2, förekommer synligt och ytligt berg. Längs Torsgränd i nordöst ligger berget ytligt. Längs Torsgatan finns synligt berg och en fastmarkrygg som omöjliggör eventuellt stabilitetsproblem söderut.

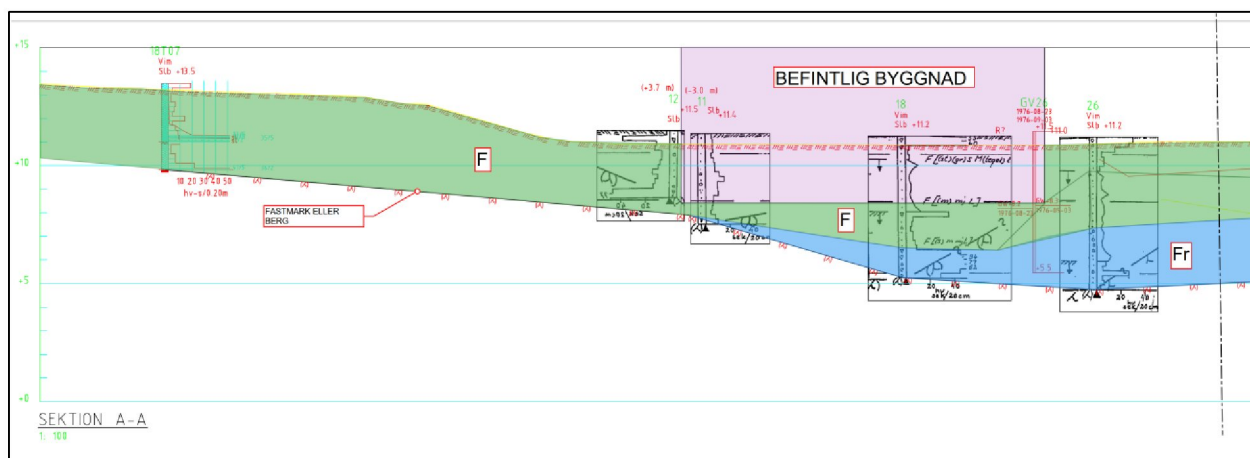
Figur 8 Sektion A-A del 1 av 3.

Nedan redovisas i figur 8, 9 och 10 en tolkad sektion genom området. Gult = lös lera, Brunt = torrskorpefast lera, Blått = friktionsmaterial och Grönt = fyllning. Lila = befintligbyggnad.

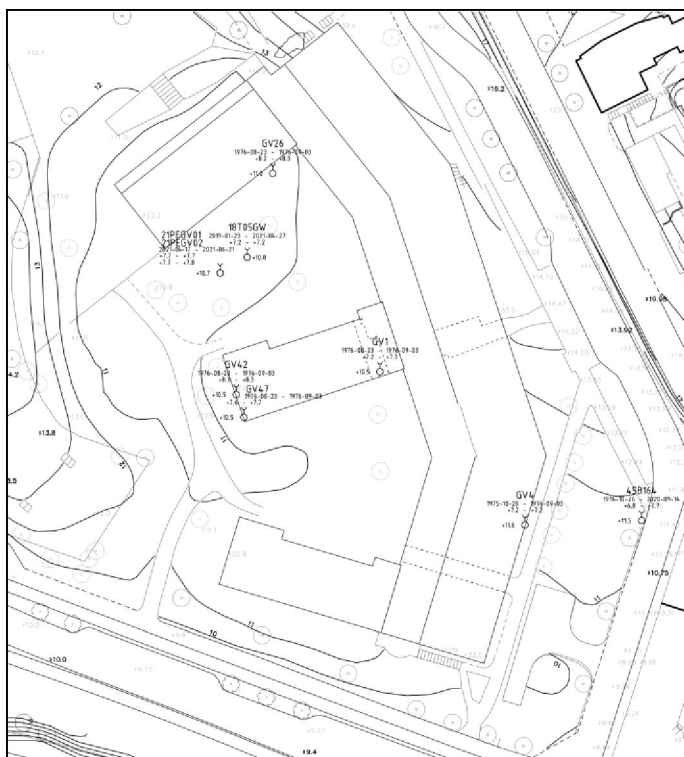
Figur 13 En översikt av utförda grundvattenmätningar.

Både befintliga och äldre borttagna grundvattenrör redovisas på planritning G-10-1-001 och även i figur 13.

Grundvattenströmningen går enligt topografin från norr ned mot söder, och grundvattennivån varierar mellan ca +8,3 och +6,8. Grundvattennivån varierar med årstiden och mängden nederbörd. Den sammanvägda bedömningen är att grundvattennivån inte har ändrats signifikativt sedan mätningarna påbörjades 1976.
