**DAGVATTENUTREDNING  
MALTESHOLMSVÄGEN KVARTERSMARK**

314873, Maltesholmsvägen Hässelby dagvattenutredning

Dagvattenutredning Maltesholmsvägen kvartersmark

Tyréns Sverige AB

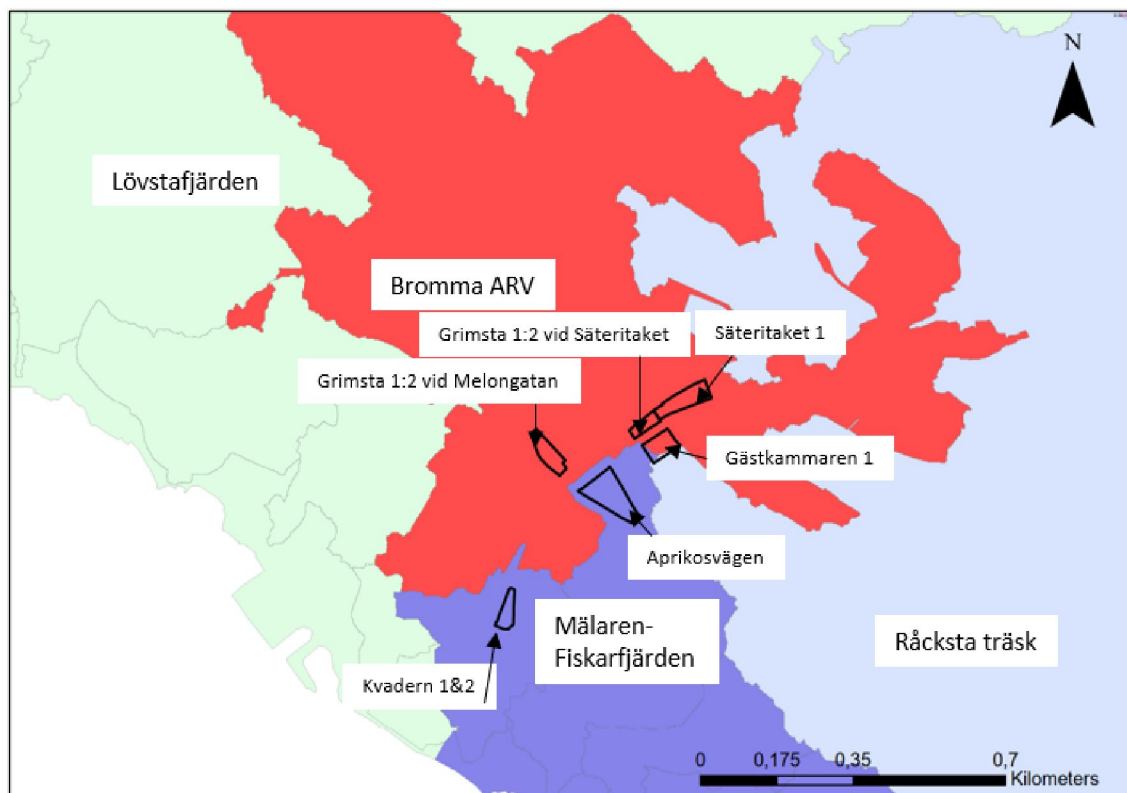
Figur 3. Tekniska avrinningsområden för kvarteren. Kvarteren är markerat med svart.

De tekniska avrinningsområden som är aktuella för kvarteren är Mälaren-Fiskarfjärden och Bromma ARV. Riksbyggen, Sveaviken och Sagax kvarter har Bromma ARV som tekniskt avrinningsområde. JM, Gotska och Kvadern 1&2:s kvarter har Mälaren-Fiskarfjärden som tekniskt avrinningsområde. Gotskas kvarter Gästkammaren 1 ska enligt kontakt med SVOA anslutas till Mälaren-Fiskarfjärden, se Figur 3.<sup>8</sup> Det är recipienterna för de tekniska avrinningsområdena som får ta emot avrinningen av dagvatten.

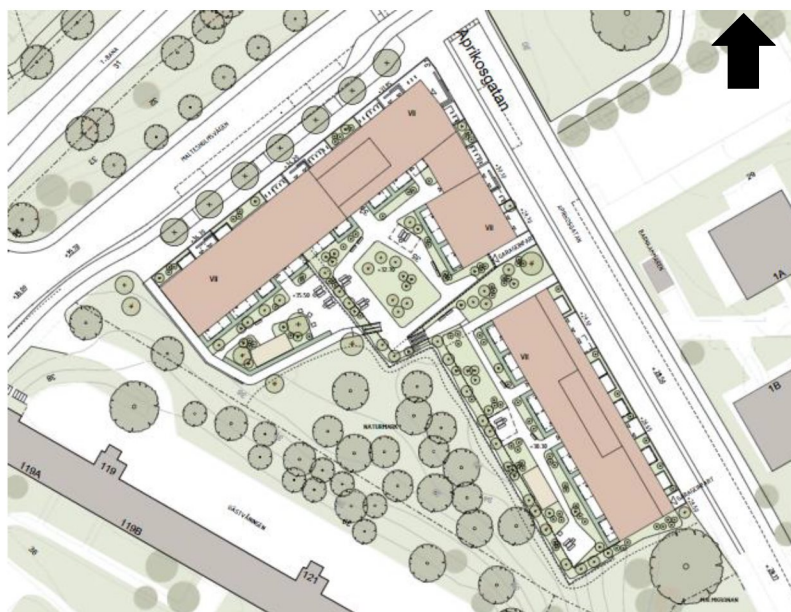
Figur 8. JM- Aprikosgatan (urklipp ur illustrationsplan erhållen 2022-01-28, Lindberg Stenberg Arkitekter).

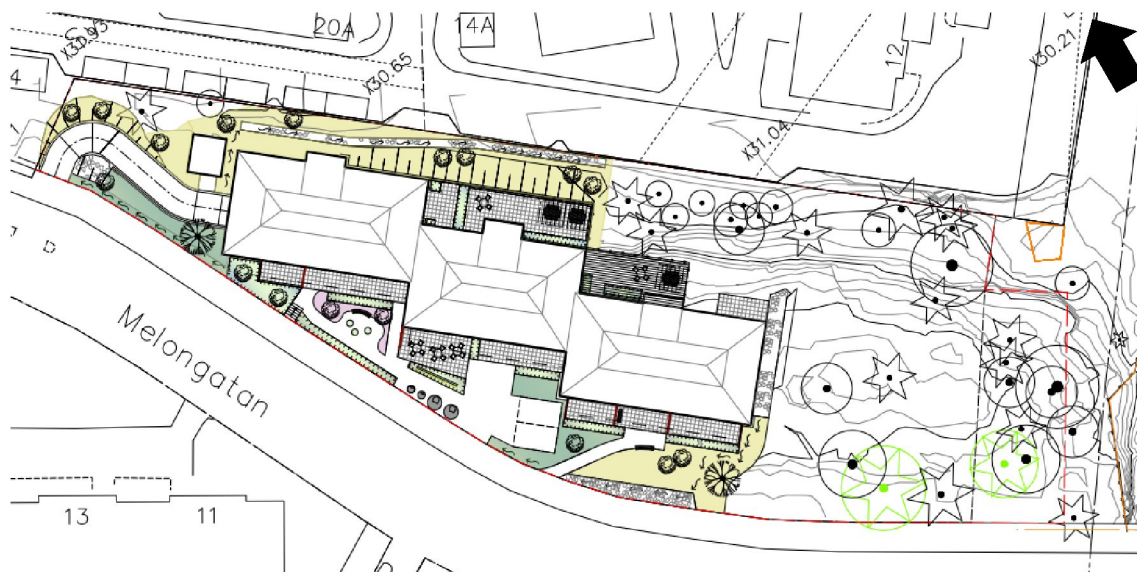
Figur 9. Riksbyggen- Grimsta 1:2 vid Melongatan (illustrationsplan 2022-03-25, LandArk)

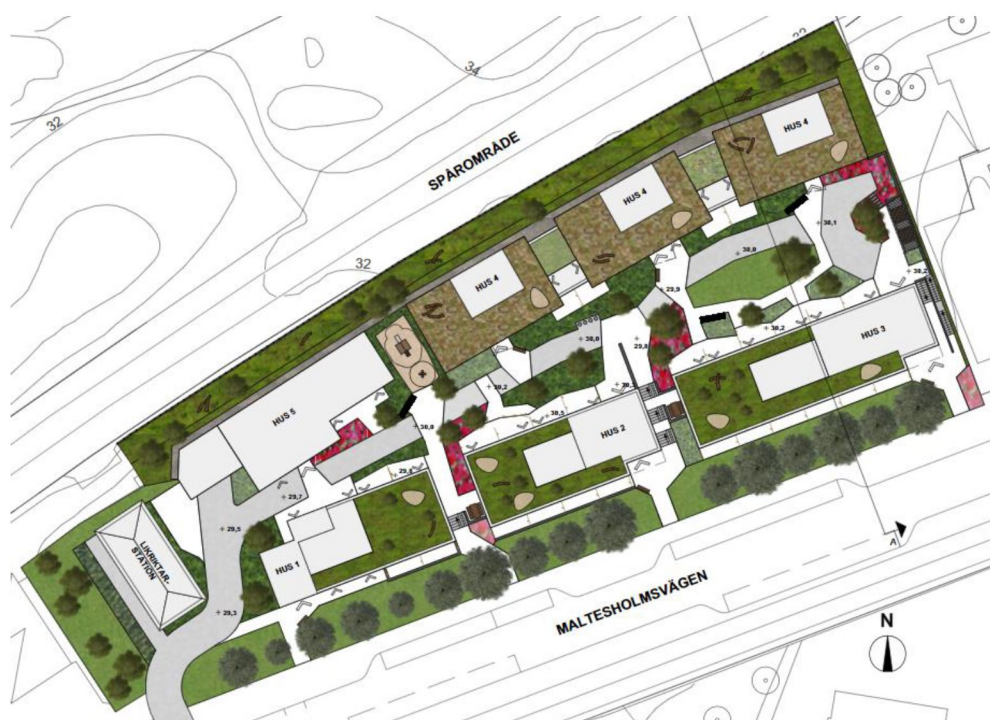
Figur 10. Sagax projektutveckling AB-Säteritaket 1 (Illustrationsplan 2022-01-28, Funkia AB).

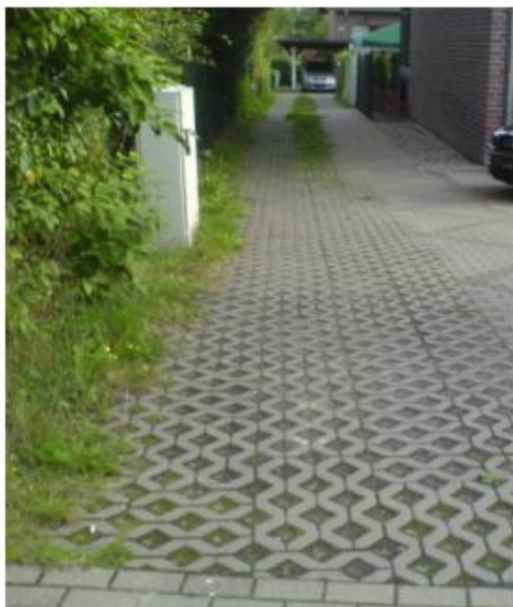
Figur 13. Exempel på genomsläpplig beläggning.<sup>24</sup>

Genomsläpplig beläggning såsom gräsarmerad betonghålstén kan med fördel användas på parkeringar för både bil och cykel, se Figur 13. För att kunna magasinera

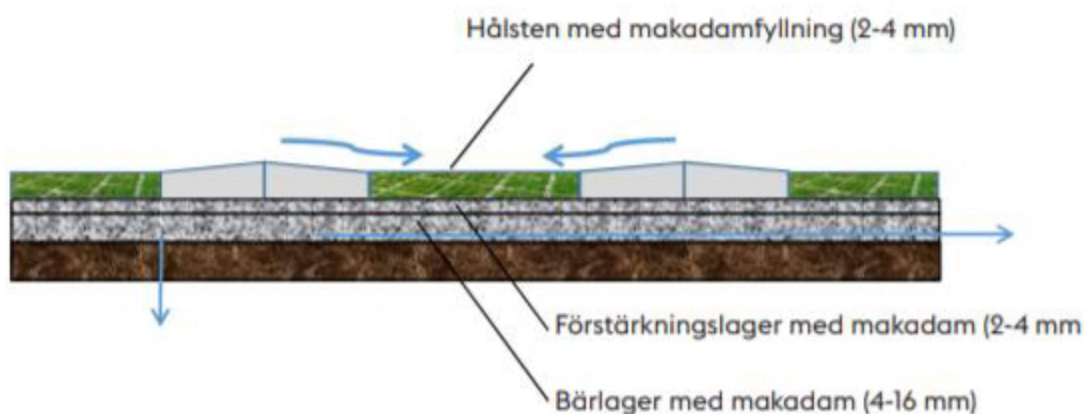
Figur 14. Principskiss av genomsläpplig beläggning.<sup>25</sup>

20 mm krävs 10 cm djup porös makadamfyllning under ytan, se Figur 14. Det krävs även att det finns ytliga avrinningsvägar för vattnet vid extrem nederbörd om ytan inte kan vara dämnd under en period.<sup>23</sup>

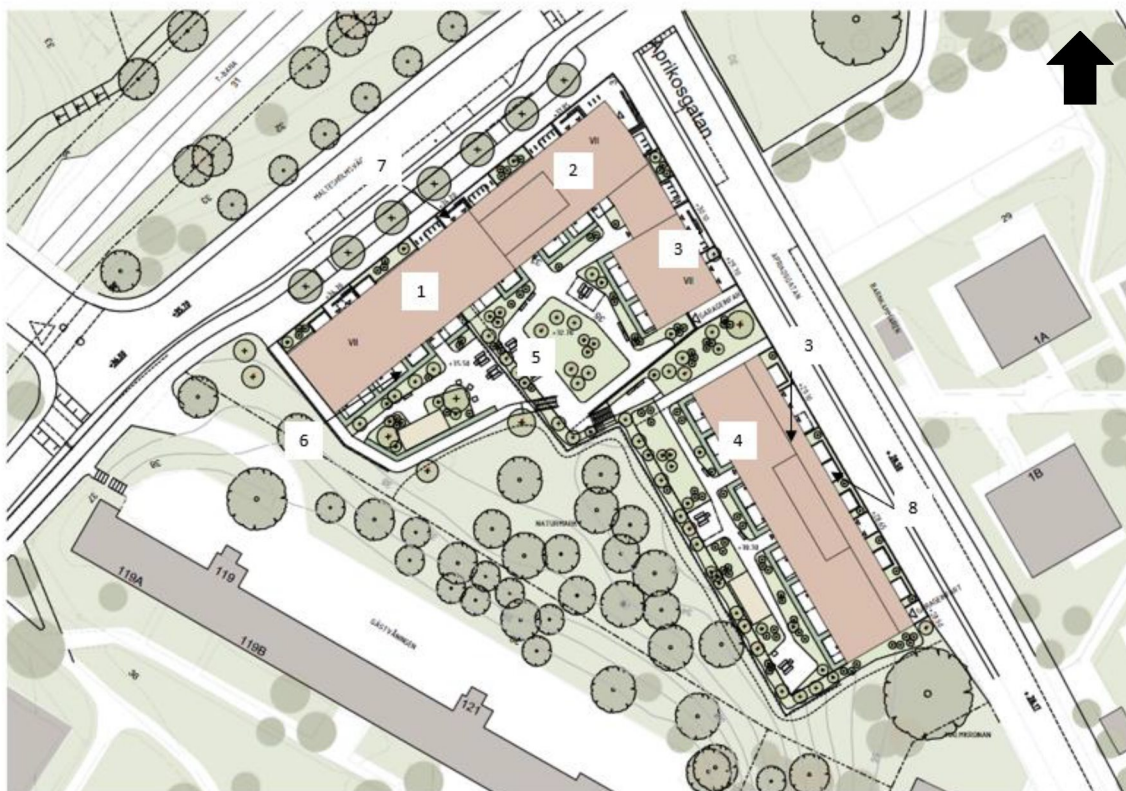
Figur 17. Numrering för de ytor som ytbehoven av LOD-åtgärder redovisas för i Tabell 18.

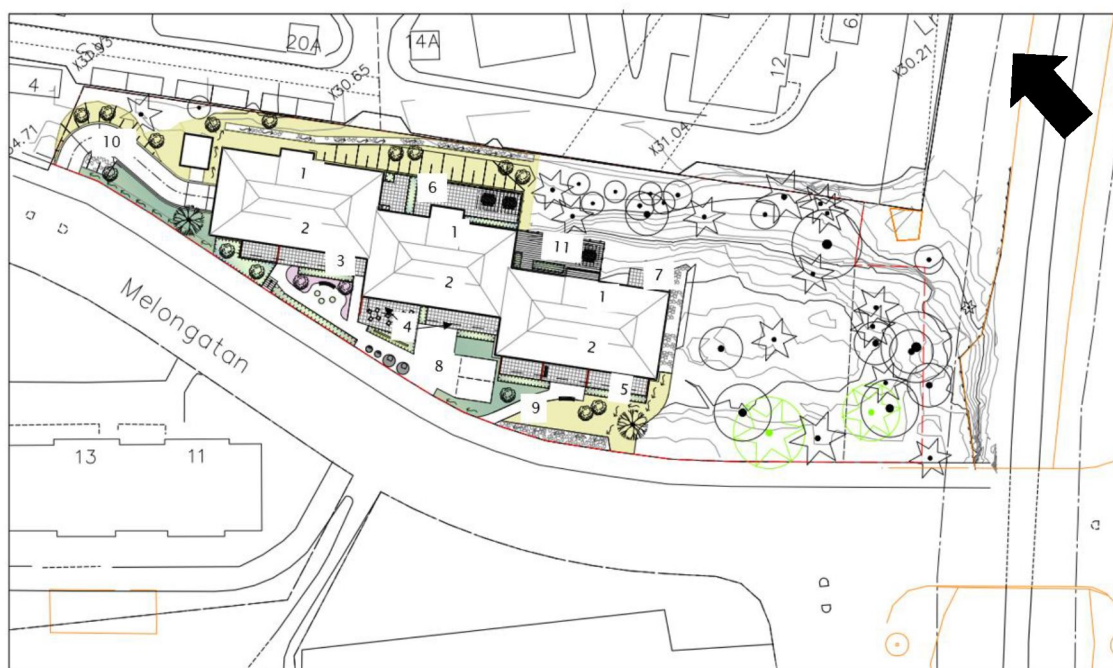
Figur 18. Numrering för de ytor som ytbehoven av LOD-åtgärder redovisas för i Tabell 19.

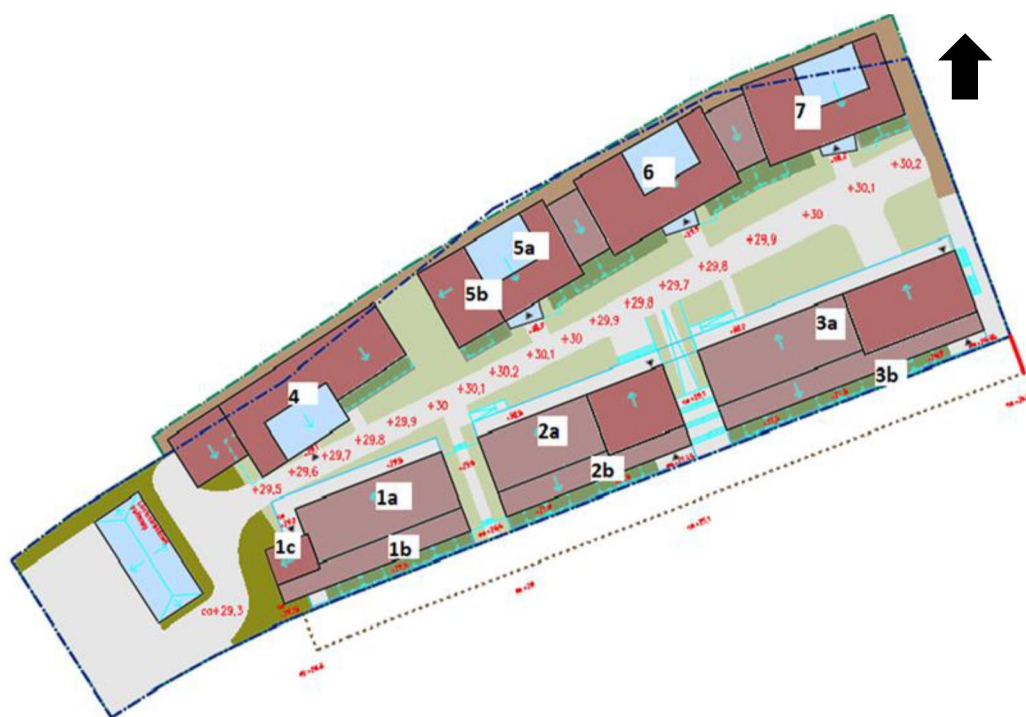
Figur 19. Numrering för de ytor som ytbehoven av LOD-åtgärder redovisas för i Tabell 20.

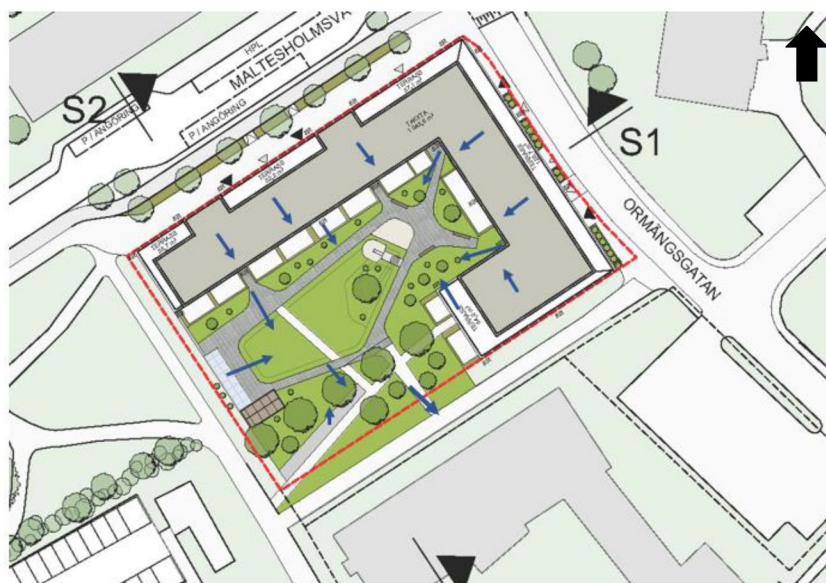
Skyfallshantering baserat på underlag erhållet 2022-01-28. Då underlaget saknar höjder är avrinningspilarna markerade baserat på lämplighet utifrån bebyggelse. Skyfall bör ledas mot den större grönytan på gården och sedan kunna avledas ut från fastigheten i öst, se Figur 23.

Figur 23. Gotska Fastighets AB. Avrinningsvägar vid skyfall markerat med blå pilar.

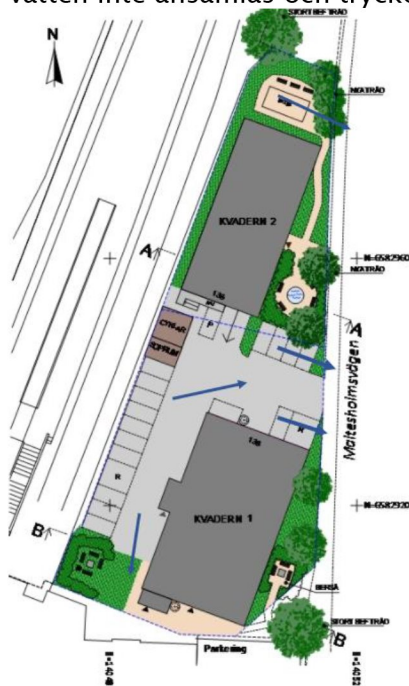
I erhållit underlag från 2022-01-28 finns ingen höjdsättning och skyfallshanteringen är baserat på lämplighet utifrån bebyggelse. Skyfall bör ledas bort från den hårdgjorda markytan för Kvadern 1 mot Maltesholmsvägen. Det är idag två lågpunkter inom Kvadern 1 men inget större flödesstråk som leder dit. Det är viktigt att säkerställa att vatten inte ansamlas och trycker mot fasader, se Figur 24.

Figur 24. Kvadern 1&2 Hässelby AB. Avrinningsvägar vid skyfall markerat med blå pilar.

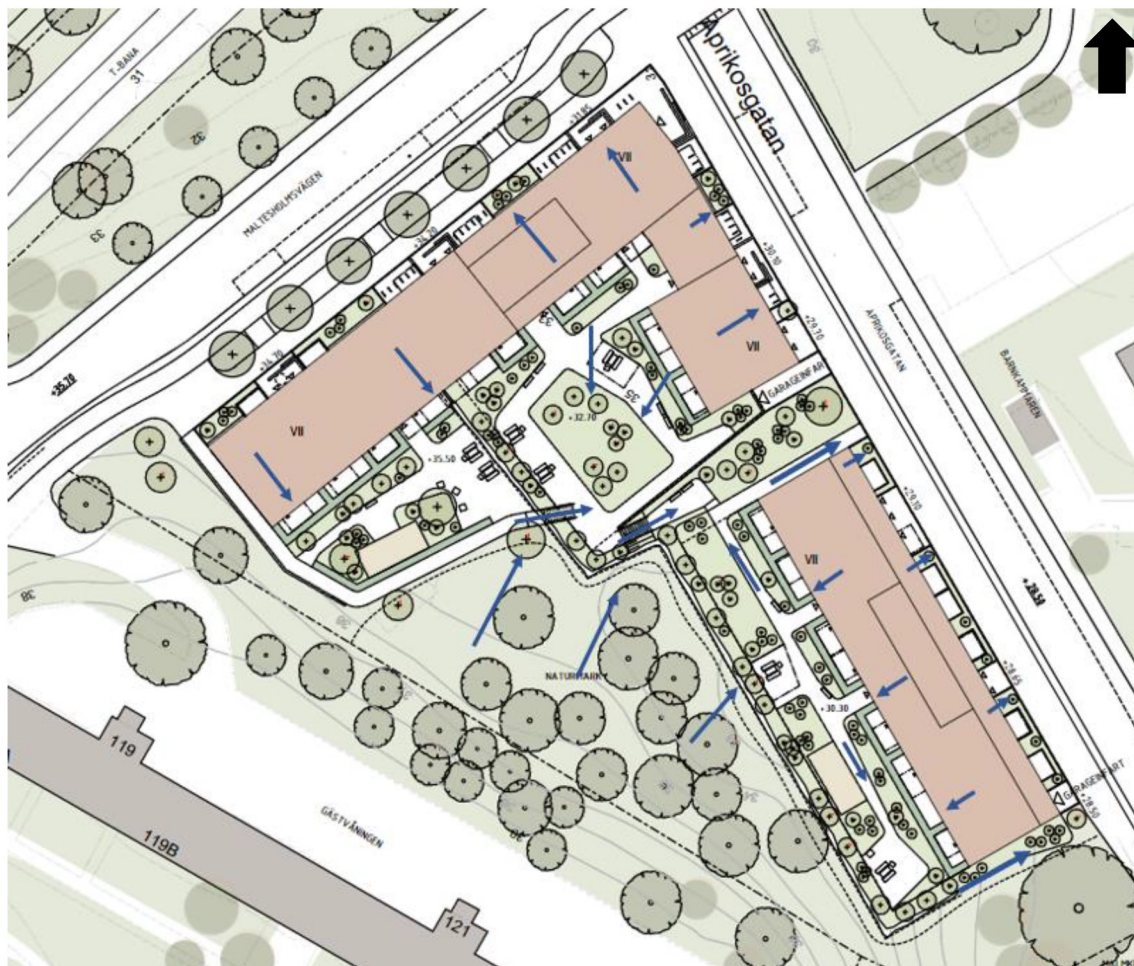
Underlaget för JM:s kvarter är från 2022-01-28. För de takytor som vetter mot Maltesholmsvägen och Aprikosgatan sker avrinningen mot respektive gata. Avrinningen från naturmarken rinner mot gårdarna och på gårdarna rinner vattnet i en östlig riktning mot Aprikosgatan, se Figur 25.

Figur 25. JM. Avrinningsvägar vid skyfall markerat med blå pilar.

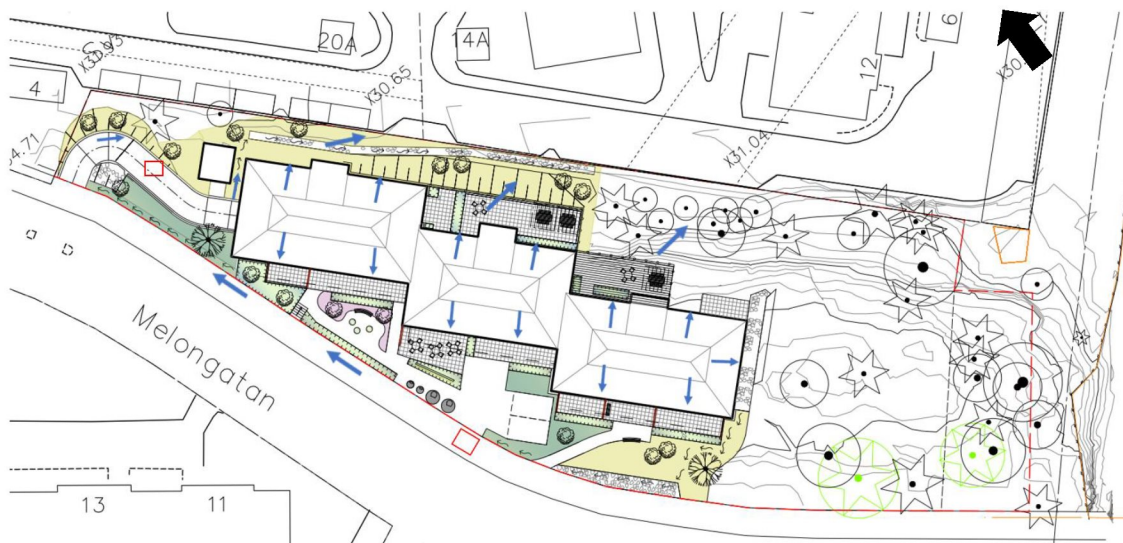
Skyfallshanteringen är baserat på underlag från 2022-01-28 där en del markhöjder har markerats ut. De röda rektanglarna visar var det finns risk att vatten blir stående utifrån den höjdsättning som är angiven. Avrinningen från gårdarna leds mot den befintliga naturmarken, se Figur 26.

Figur 26. Avrinningsvägar vid skyfall markerat med blå pilar och eventuellt instängt område i rött.

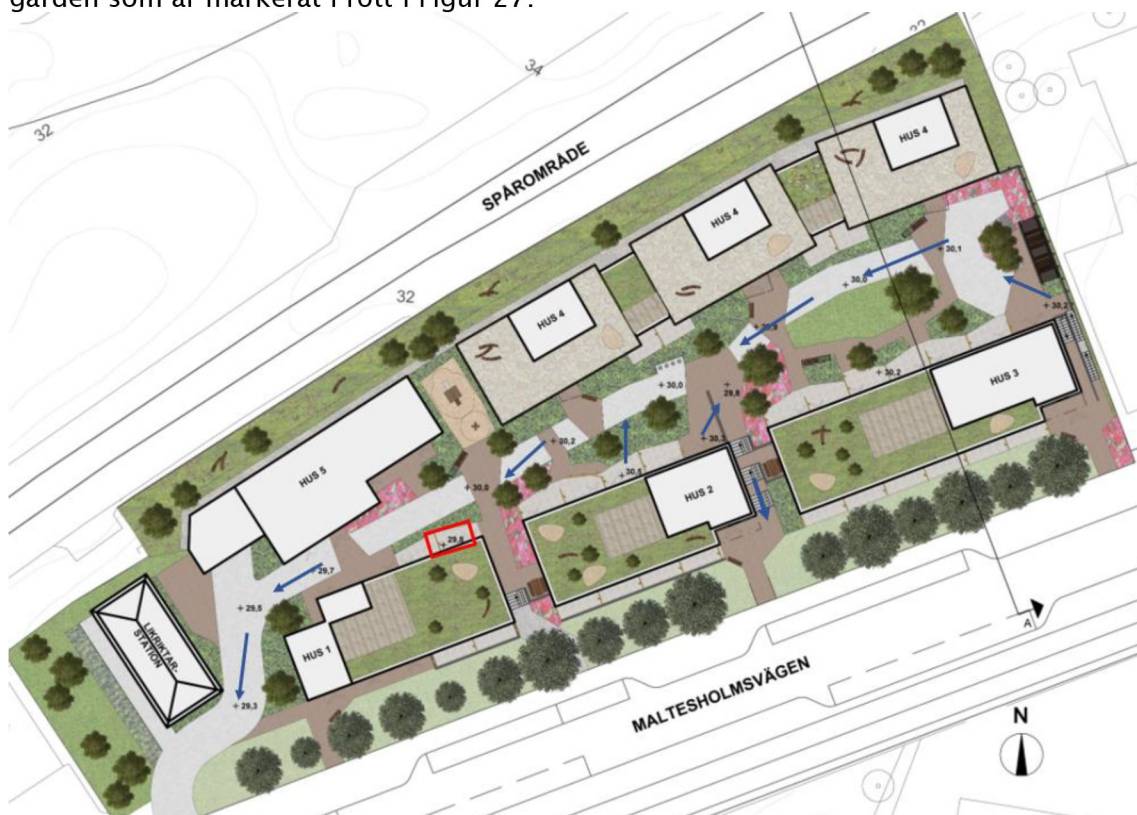
Skyfallshanteringen är baserat på underlag från 2022-01-28 där en del markhöjder har markerats ut. Flöden vid skyfall kan ledas ut mot Maltesholmsvägen för att inte ansamlas inne på gården. Det finns ett eventuellt instängt område vid hus 1 in mot gården som är markerat i rött i Figur 27.

Figur 27. Sagax projektutveckling AB. Avrinningsvägar vid skyfall markerat med blå pilar och eventuellt instängt område i rött.
