# ProjekteringsPM - Geoteknik

BROMSTEN

**Översiktlig Geoteknisk undersökning**

| Datum | 2021-12-03 |

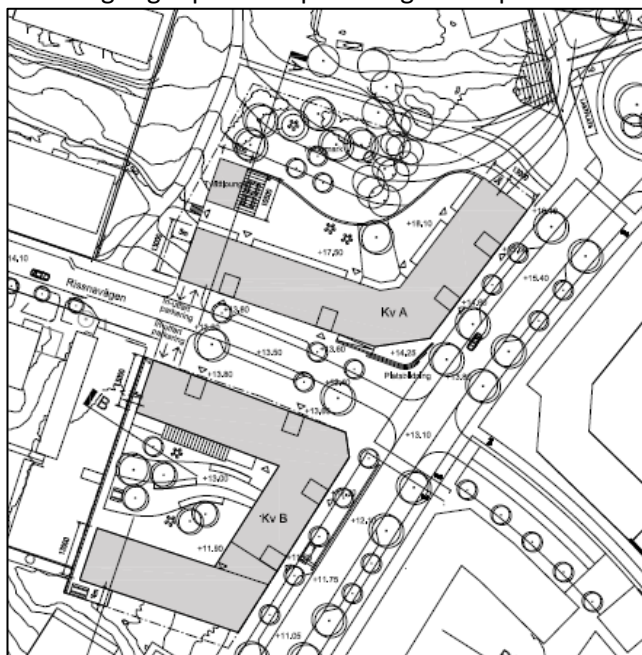
Figur 4-1. Situationsplan, "220105\_Presentation\_Bonava"

Inom undersökningsområdet planeras två kvarter, A och B, med flerfamiljshus, se *Figur 4-1*. I dagsläget planeras parkering för respektive kvarter enligt i *Figur 4-2* och *4-3*.

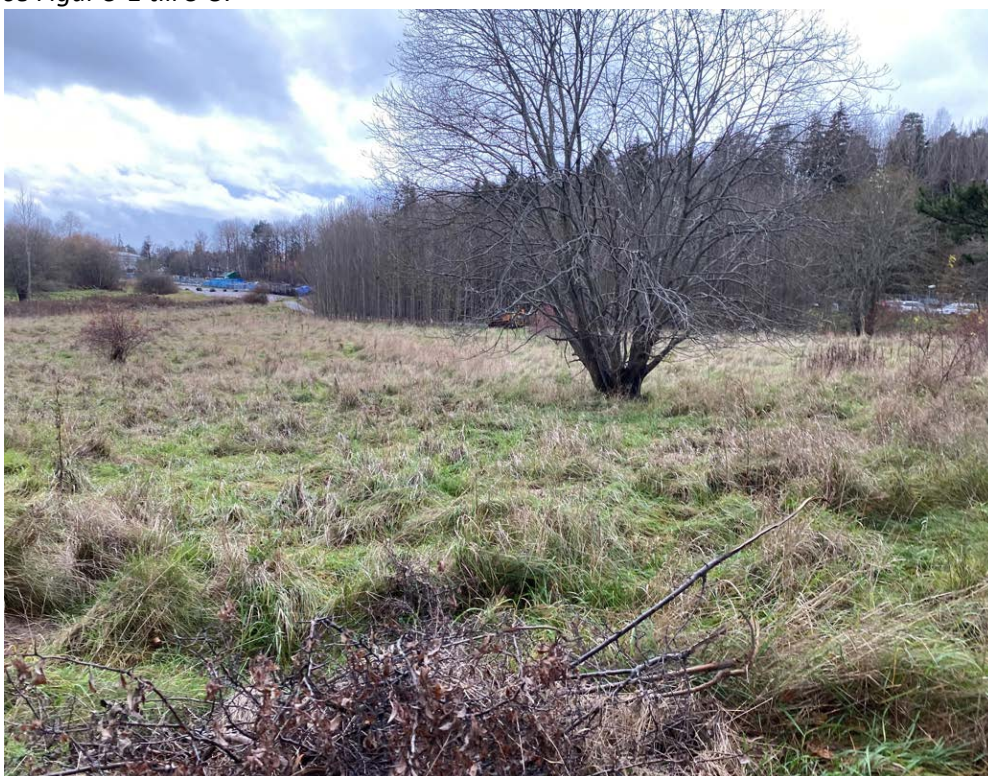
Figur 5-1. Foto över området för kvarter B. Bild tagen i samband med den geotekniska undersökningen, GeoMind.

Aktuellt område ligger norr och söder om Rissnevägen, väster om Frodevägen, och utgörs av dels öppna grönytor, dels skog där ställvis block och berg i dagen förekommer, se Figur 5-1 till 5-3.

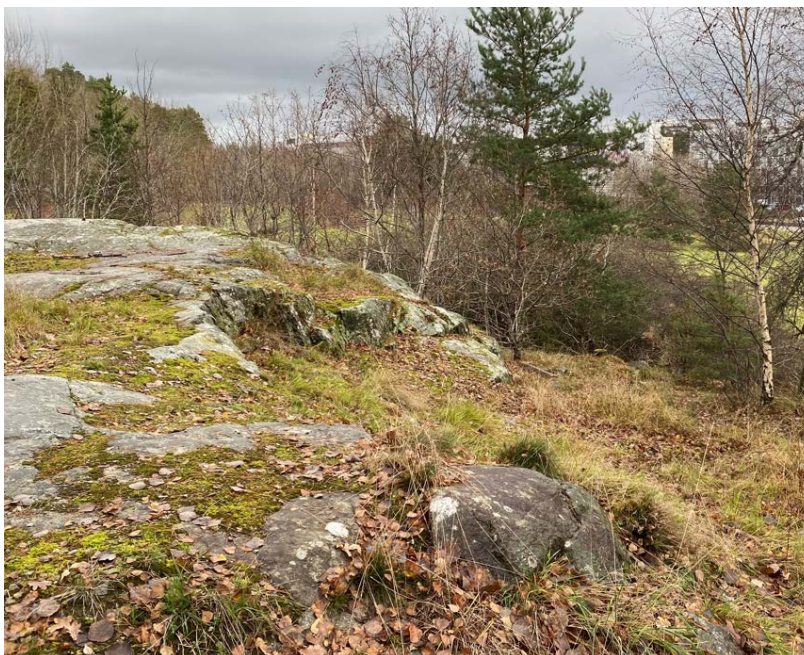
Figur 5-2. Foton över området för norra kvarteret, kvarter A. Bild tagen i samband med den geotekniska undersökningen, GeoMind.

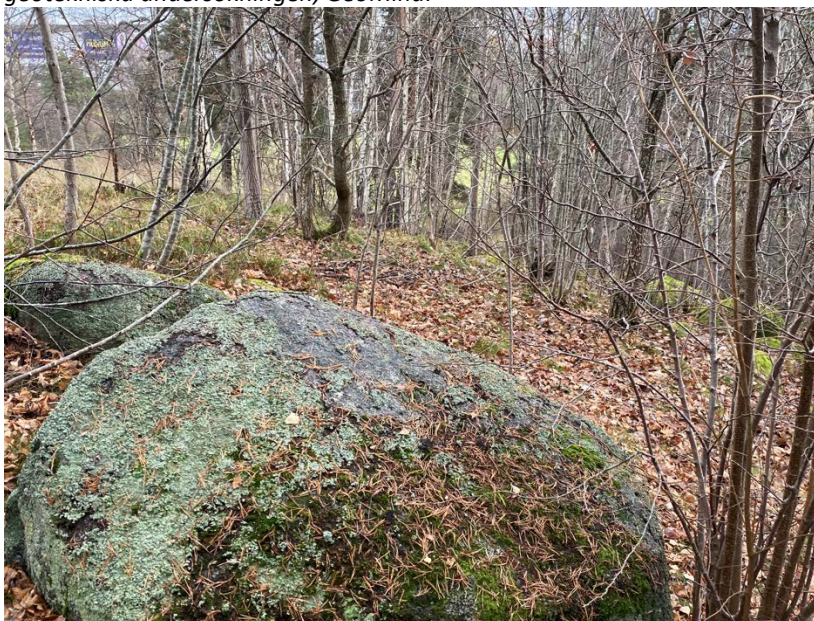
Figur 5-3. Foton över området för norra kvarteret, kvarter A. Bild tagen i samband med den geotekniska undersökningen, GeoMind.
