Dagvattenutredning Mariehamn 1

Uppdragsnr: 30041741	
Daterad: 221020	
Reviderad:	
Handläggare: Magnus Philipson

RAPPORT

DAGVATTENUTREDNING MARIEHAMN 1

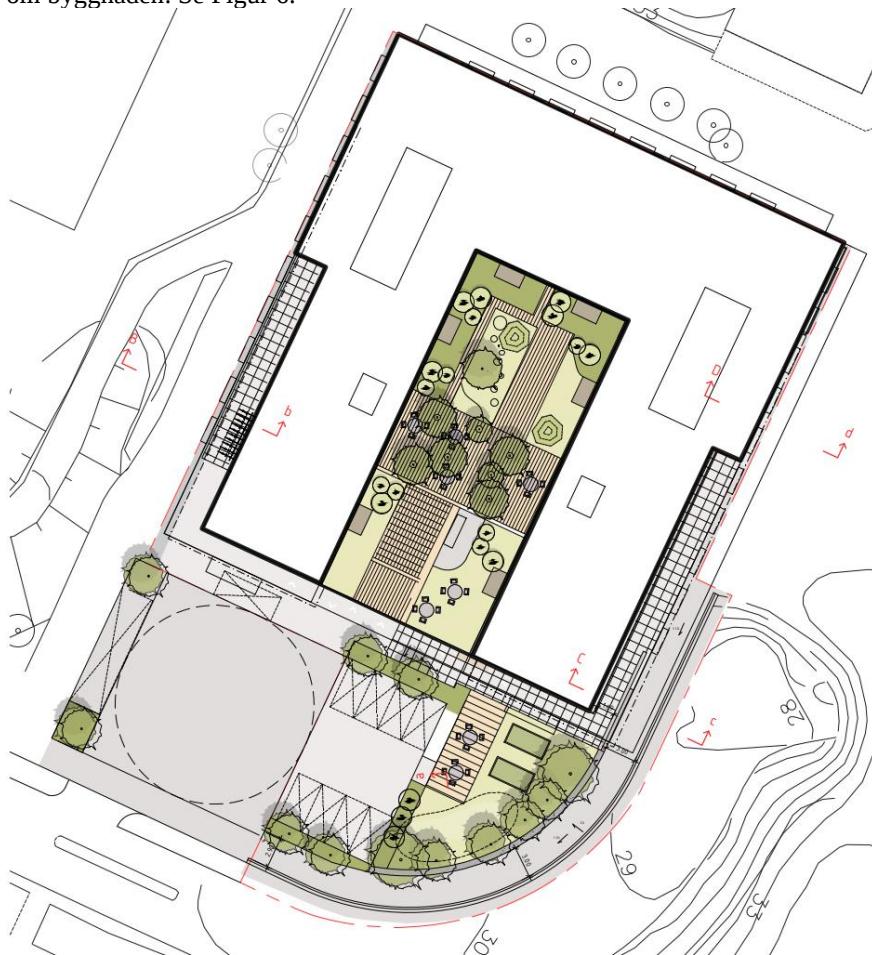
Figur 6 – Planerad situation i markplan. Byggnadens takyta är större än dess fotavtryck. Bild från gestaltningsförslag 220908, Urbio.

Den planerade exploateringen innebär rivning av befintlig byggnad. Denna kommer att ersättas med en ny, högre byggnad med verksamheter i bottenplan och bostäder i de övre planen. Befintlig parkering kommer att rivas och parkeringsplatser i stället tillskapas i den nya byggnadens källarplan. Ett mindre antal parkeringsplatser kommer också att tillskapas utomhus. Byggnadens gröna innergård anläggs på bjälklag och ett grönt torg är planerat på kvartersmark söder om byggnaden. Se Figur 6.

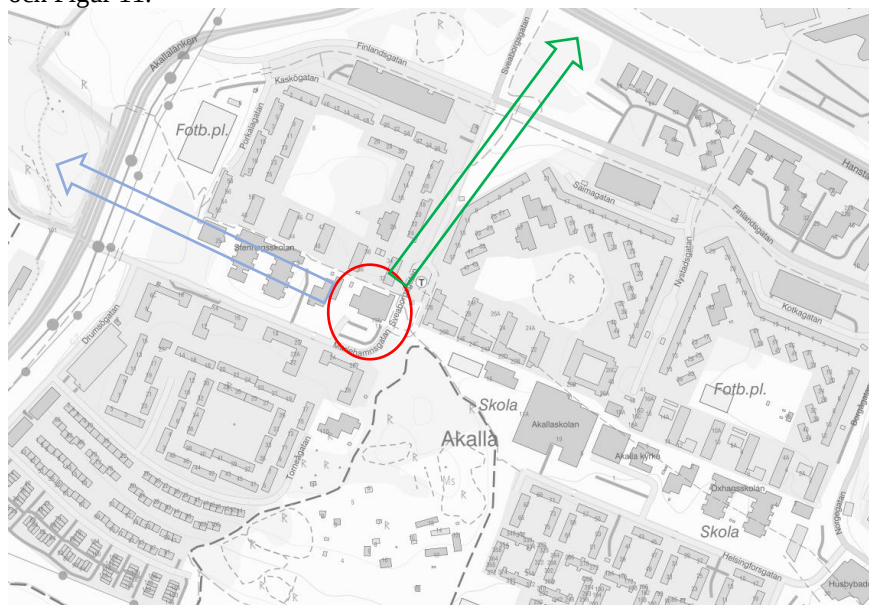
Figur 10 – Avrinningsriktningar. Planområdet markerat i rött avvattnas mot Edsviken via dagvattentunnel, ungefärlig riktning markerad med grön pil. Den naturliga avrinningsriktningen är västerut mot Igelbäcken, ungefärlig riktning markerad med ljusblå pil.

Området avrinner naturligt västerut, vilket gör att den naturliga recipienten skulle vara Igelbäcken. Detta gäller dock bara vid väldigt extrema situationer då dagvattenledningsnätet inte förmår att omhänderta all avrinning, eftersom området avvattnas till en dagvattentunnel som leder mot Edsviken, se Figur 10 och Figur 11.

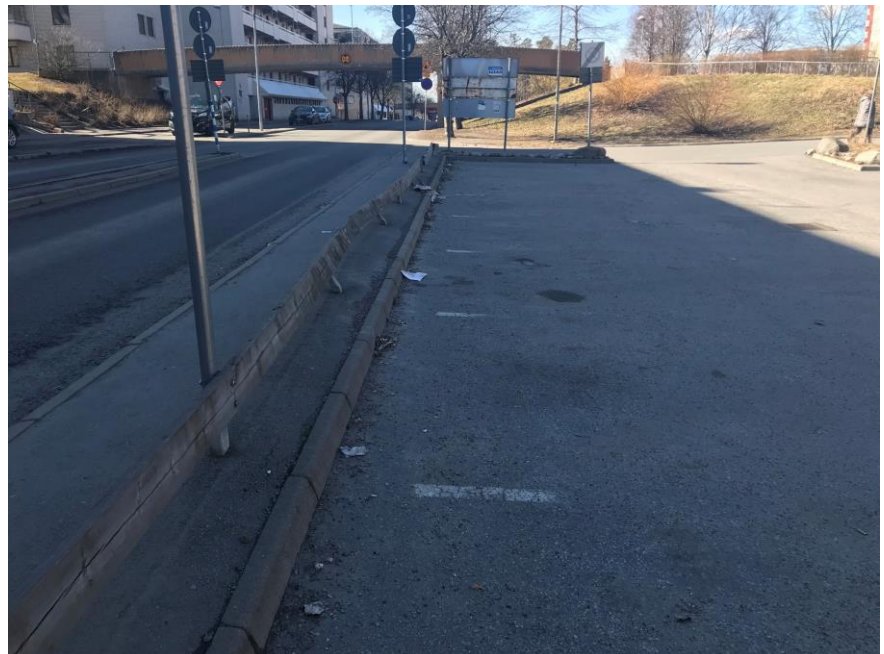
Figur 14 – Parkeringen riskerar i dagsläget att drabbas av inströmmande skyfallsvatten pga en liten skillnad i markhöjd.

Byggnaden ligger högt upp i avrinningsområdet. I dagsläget rinner dock skyfallsvatten från angränsande områden västerut in på den södra delen av parkeringen och vidare österut mot bussterminalen. Detta troligen som en följd av att marken under parkeringen sjunkit sedan anläggandet i kombination med att Mariehamngatan fått ett antal nya lager med asfalt under åren som gått sedan området var nytt. Se Figur 13 och Figur 14.

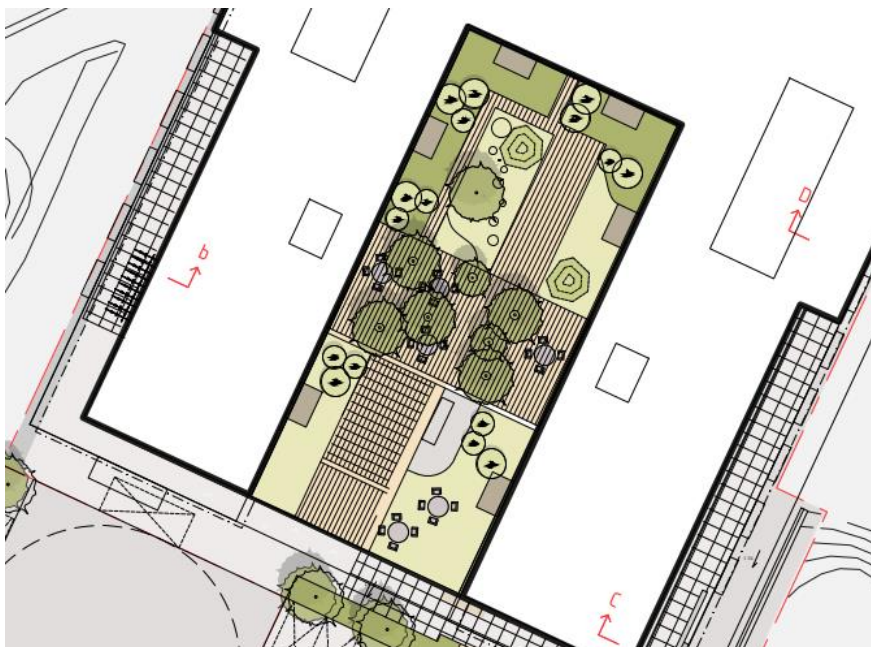
Figur 17 – Planerad grönskande innergård ovanpå bjälklag. Bild: Urbio

Innergården föreslås anläggas med skelettjord ovanpå bjälklag. På så sätt kommer allt dagvatten som alstras på innergården och taket kunna fördröjas och renas innan det släpps till dagvattenledningsnätet. Se Figur 17.

Om skelettjorden anläggs med en medelporositet på 10% och en meters mäktighet behövs 20 m² skelettjord per 100 m² reducerad area för att möta åtgärdsnivån på 20 mm. Skelettjordar kan även anläggas luftigt med en medelporositet på 30%, vilket minskar ytbehovet avsevärt, beräkningarna nedan får alltså anses vara av konservativ typ.

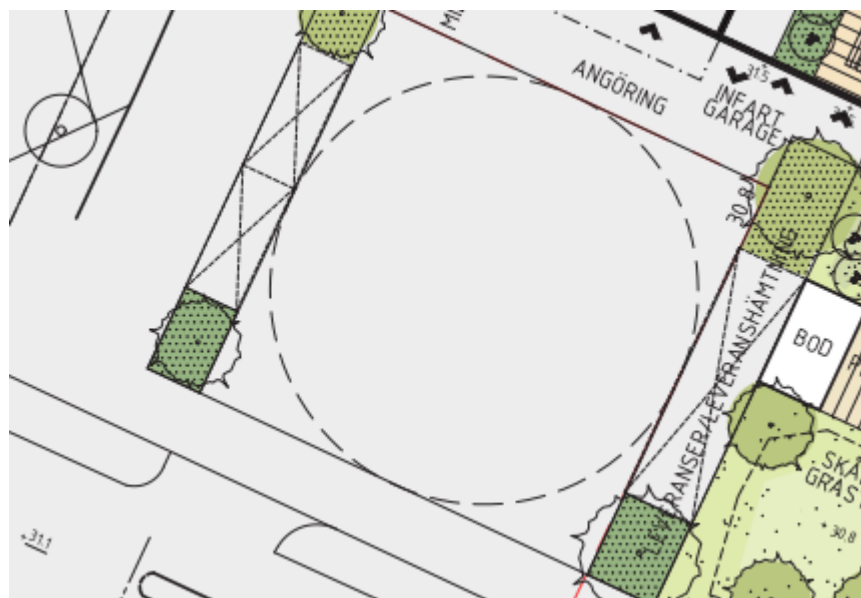
Figur 18 – Planerade angöringsytor och vändplats

Angöringsplatser samt vändyta föreslås underbyggas med skelettjord för att hantera det dagvatten som uppkommer på dessa områden inom allmän platsmark. Se Figur 18.

Om skelettjorden anläggs med en medelporositet på 10% och en meters mäktighet behövs 20 m² skelettjord per 100 m² reducerad area för att möta åtgärdsnivån på 20 mm. Skelettjordar kan även anläggas luftigt med en medelporositet på 30%, vilket minskar ytbehovet avsevärt, beräkningarna nedan får alltså anses vara av konservativ natur.
