# Markteknisk undersökningsrapport, MUR - Geoteknik

RÅGSVED, STOCKHOLM

MJÖLKBODEN 4 & VALLHUNDEN 8

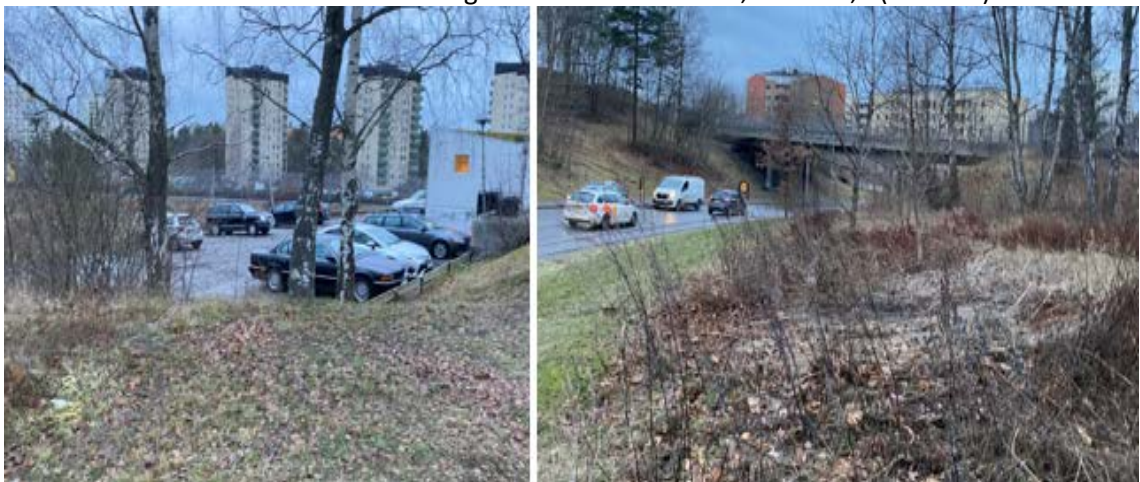
Området för Mjölkboden 4 utgörs till stor del av grönytor och sly. Norra delen består av en asfalterad parkeringsplats, se bilder. Fastigheten omges av Bjursåtragan i söder och tunnelbanan i norr.

Bilder tagna vid platsbesök, 2022-01-19, GeoMind.

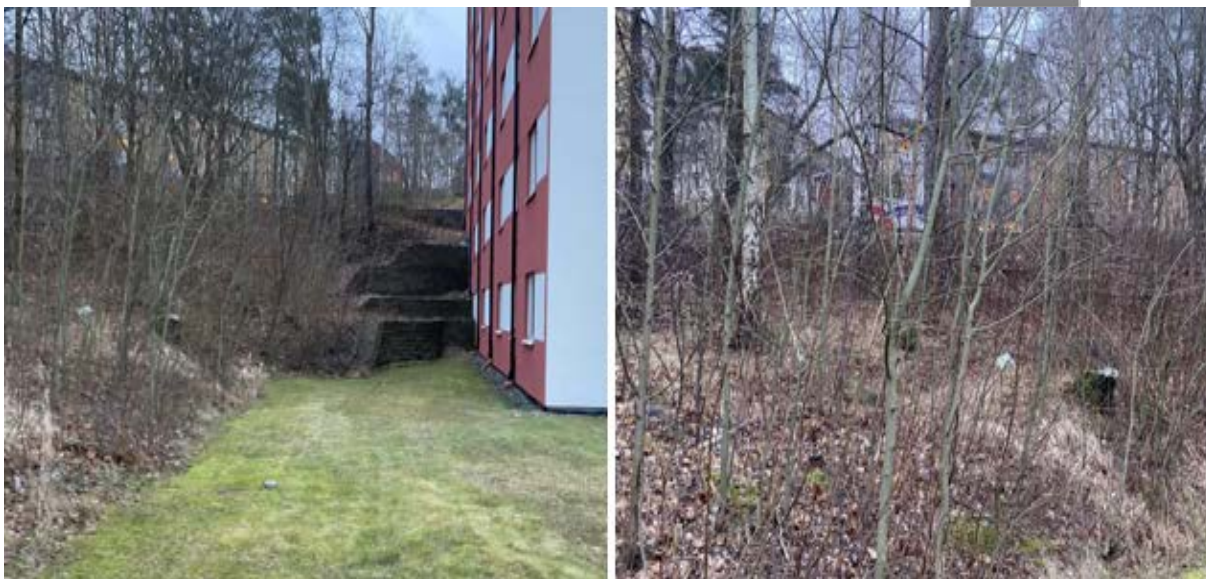
Inom Vallhunden 8 finns idag ett befintligt 7-våningshus, väster om undersökt område. Platsen för där undersökningarna utfördes består i stort sett av buskar, träd och sly, se bilder. Fastigheten omges av Bjursåtragan i norr och Vallhornsgatan i söder.

Bilder tagna vid platsbesök, 2022-01-19, GeoMind.
