**Fredagsvägen, del av Farsta 2:1**

Planerade studentbostäder

PM Geoteknik

*Planeringsunderlag*

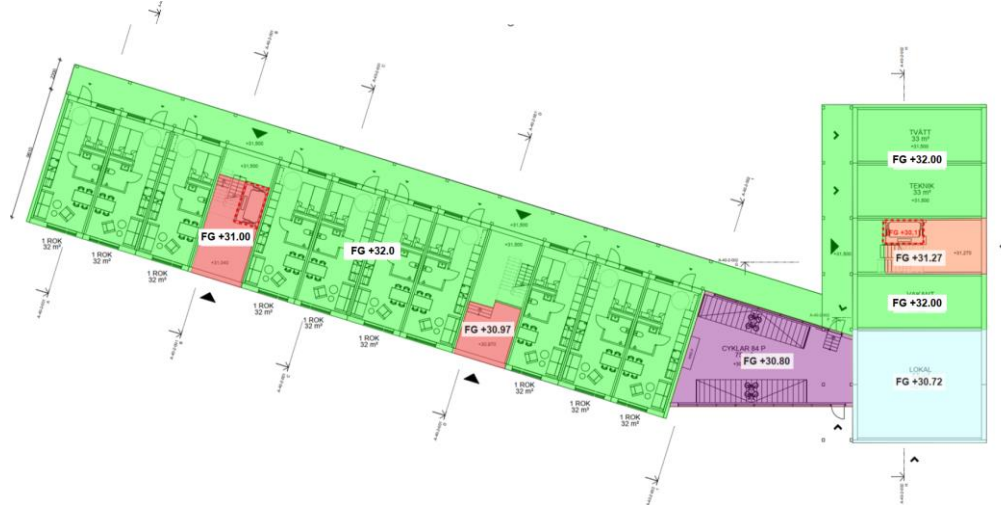
Lägsta golv planeras ligga på nivåer mellan ca +30,72 - +32,0, motsvarande ca 1,5 m över till ca 1,6 m under befintlig marknivå.

Figur 2. Preliminära golvnivåer enligt volymstudie, förhandskopia daterad 2023-04-14.

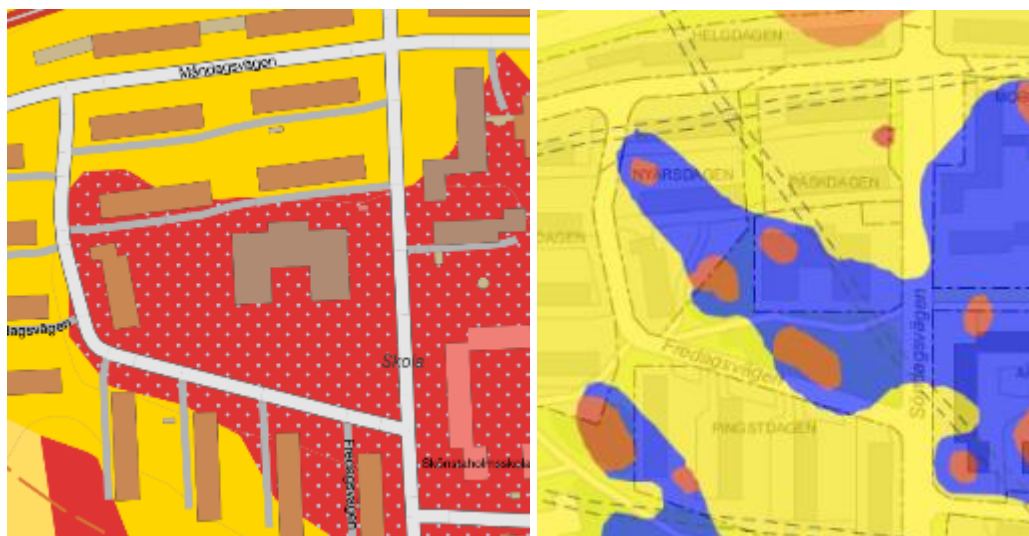
Figur 4. T.v. SGU:s jordartskarta. Röd med blåa prickar = berg under tunt jordtäckte, gult = glacial lera. Jordlagerförhållandena i SGU:s karta stämmer dock inte mot inventerade grundläggningsuppgifter och stadens Byggnadsgeologiska karta. T.h. Stockholms stads byggnadsgeologiska karta. Gul = lera, blå = morän, röd = berg/ytnära berg

Området består av ett skogsparti med barr- och lövträd, i form av några större tallar, björk, asp och lönn. Marknivåerna i området varierar från ca +30,5 – +33,0. Geologiska kartor för området redovisas i figur 4 och tolkade jordlagerförhållanden i figur 5.

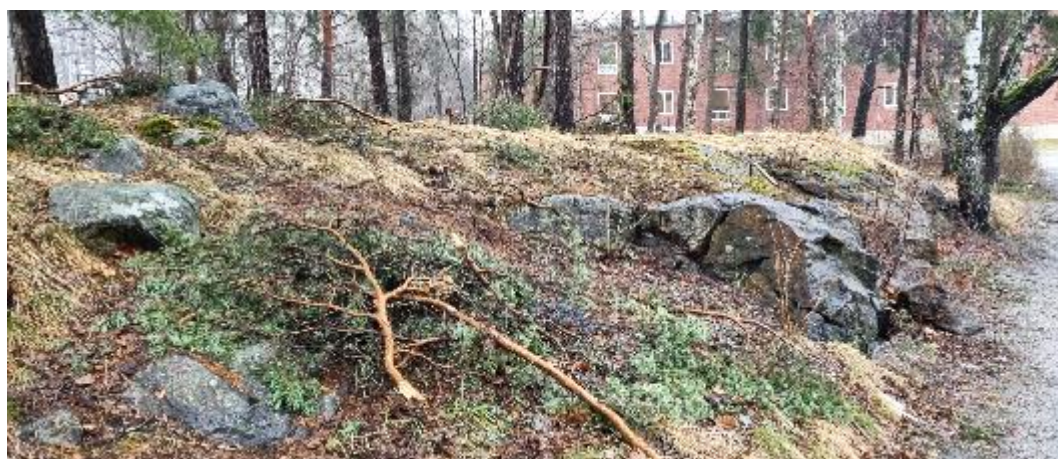
Figur 5. Övre bilden visar tolkad jordlagerindelning baserat på Stockholms stads byggnadsgeologiska karta samt observationer på plats. Den nedre bilden visar foto tagen från Fredagsvägen mot öster.
