Markteknisk undersökningsrapport, MUR - Geoteknik

BERGSGRUVANS PARK, STOCKHOLM

Uppdragsnummer	2742
Beställare	Wallenstam AB
Uppdragsansvarig	Victor Enbom
Handläggare	Patric Friberg
Granskad av	Victor Enbom
Status	
Datum	2023-01-27

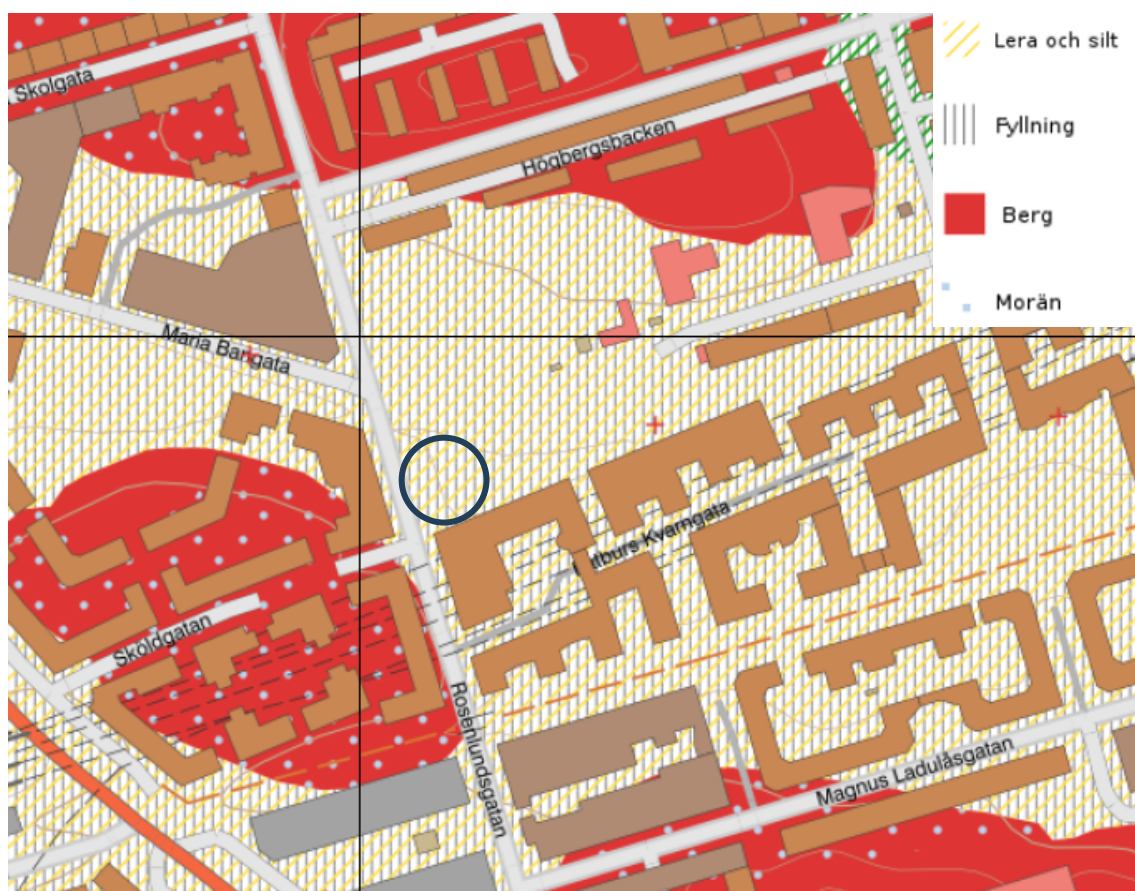
Figur 5.1: Urklipp från SGUs jordartskarta. Område för planerade byggnader schematiskt inritat i svart. SGU 2022.

Enligt SGU:s jordartskarta består jorden inom området i huvudsak av fyllning på lera och silt. Berg i dagen alternativt ett tunt lager morän på ytnära berg förekommer i närområdet, se Figur 5.1.

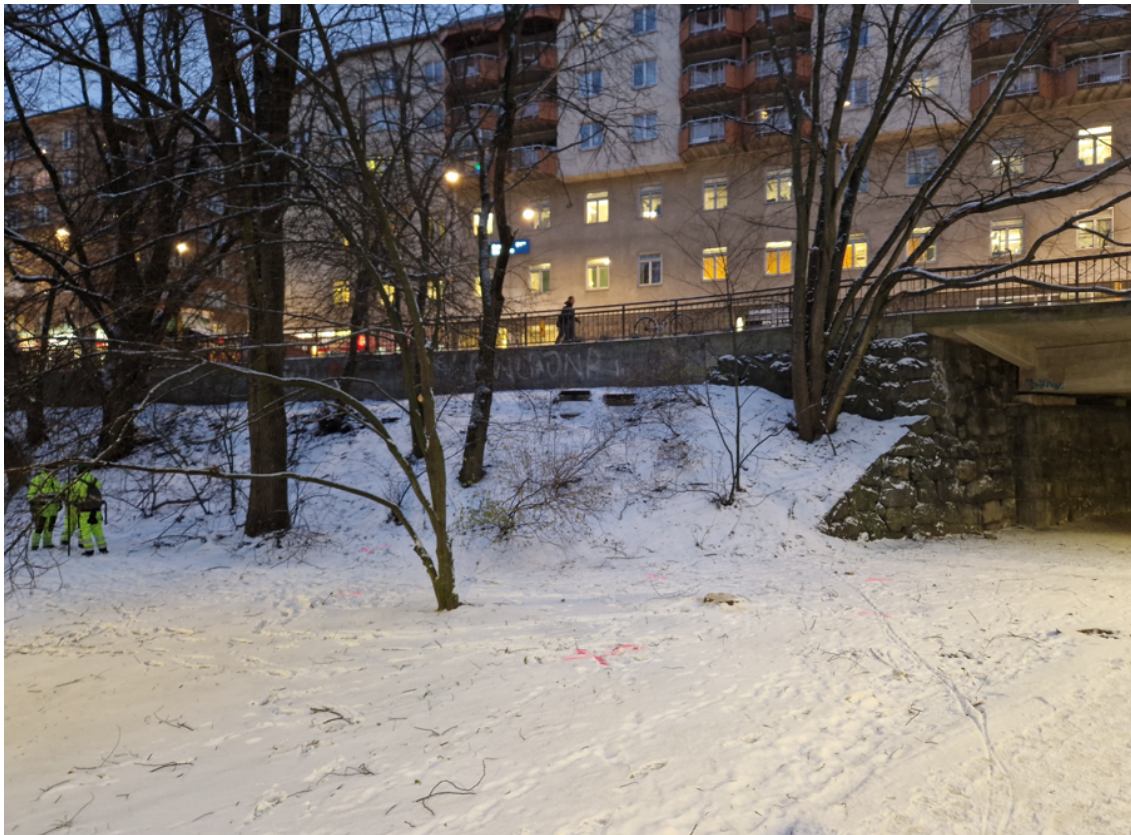
Rosenlundsgatan i bakgrunden. Bild tagen i samband med den geotekniska undersökningen, GeoMind.

Marknivåerna varierar mellan ca +19 och +20 (RH2000) enligt inmätta sonderingar. Rosenlundsgatan ligger betydligt högre än aktuellt område, se bild nedan.
