# PM GEOTEKNIK

## Spöksonaten 1

## PM Geoteknik

Treeline Consulting AB har på uppdrag av HEBA Fastighets AB utfört geotekniska undersökningar i samband med planerad nybyggnation inom fastighet Spöksonaten 1 i Hägersten.

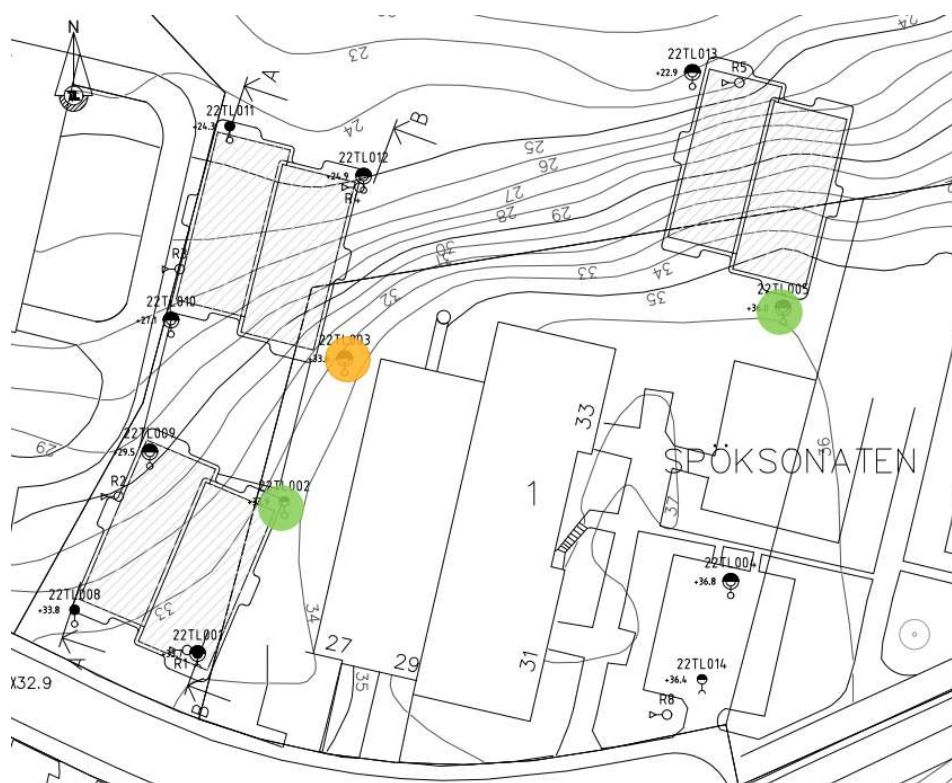
Figur 10-1 Placering och resultat från kaxprovtagning. Gröna cirklar representerar svavelvärden understigande 1000 mg/kg och gula cirklar representerar svavelvärden överstigande 1000 mg/kg

Inom området har tre provtagningar utförts på berget för att utreda förekomsten av sulfidhaltigt berg.

Vid analys av totalsvavelhalt ligger ett vanligt gränsvärde på 1000 mg/kg TS. En provtagningspunkt (22TL003) har uppmätt svavelhalter över 1000 mg/kg. I övriga punkter ligger mätvärden mellan 400–900 mg/kg.
