Dagvatten- och skyfallsutredning

Detaljplan Tre Vapen

Vasakronan Hakberget AB/Balder Tre Vapen 7 AB

Datum: 12.09.2024

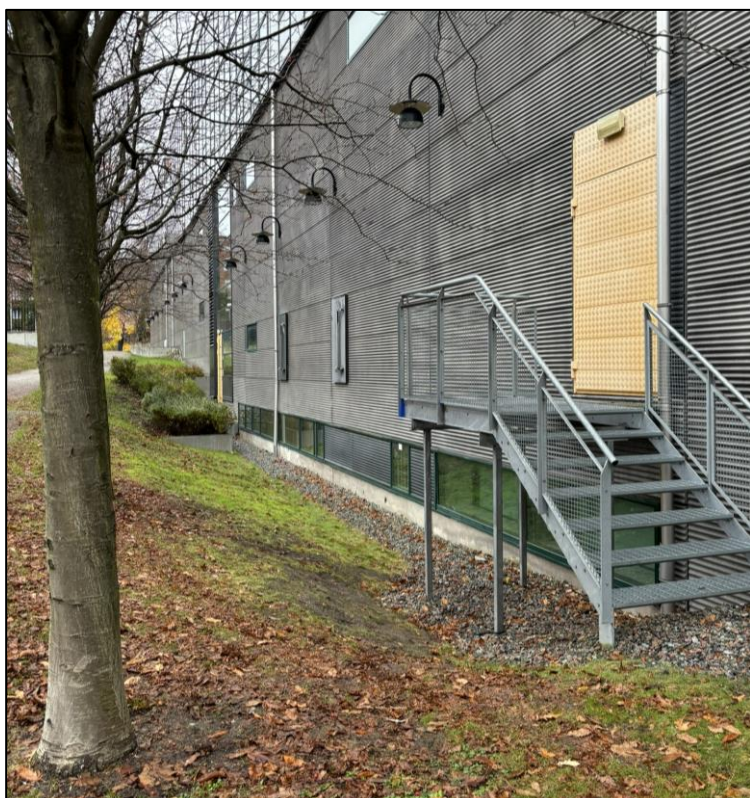
Figur 8.3 Bild över lågpunkt i anslutning till västra fasaden på byggnaden inom Tre Vapen 7. Foto: NIRAS Sweden.

Längs den västra fasaden till Tre Vapen 7 återfinns ett lågpunktsområde där vatten kan ansamlas, se Figur 8.1 och Figur 8.3. Området är en del av en större lågpunkt som sträcker sig åt väst, ut över den närliggande skolfastigheten. Vatten fylls på från nordväst och tappas av söderut till Vallhallavägen. Hela lågpunkten beräknas fyllas upp med maximalt ca 5000 m³ vatten och modelleringen visar på en tröskelnivå om +9.76 m innan vatten rinner vidare längs Vallhallavägen. Flertalet dörrar längs den västra fasaden är upphöjda, se Figur 8.3, men är trots detta belägna under den modellerade tröskelnivån.

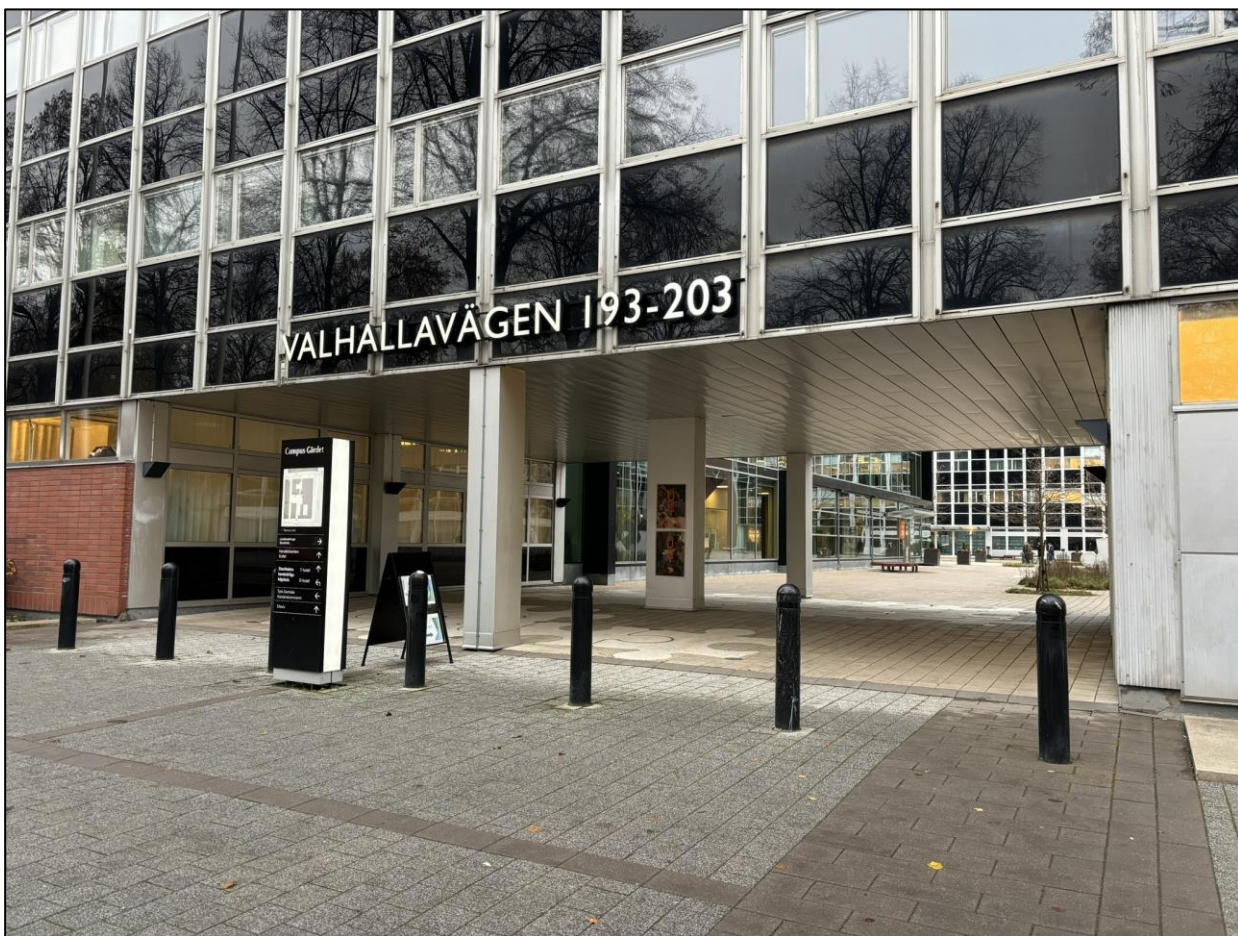
Figur 8.4 Öppen portik under byggnaden, återfinns på tre andra ställen inom Tre Vapen 2. Foto: NIRAS Sweden.

Inom fastigheten finns öppna gångstråk genom byggnaderna, där vatten kan rinna fritt, se Figur 8.4. Dessa har lagts in manuellt i SCALGO Live för att modellering ska ta hänsyn till att vatten kan flöde genom gångstråk. En justering i modellering har även gjorts för den betongmur som återfinns omkring den västra garageinfarten, och inte är höjdmässigt representerat i terrängmodellen. Detta är manuellt inlagt och representerat som en halvmeters upphöjning omkring garageinfarten. Se Figur 8.5 för vattendjup vid modellering i SCALGO Live med 50 mm regn samt ovan nämnda justeringar inom utredningsområdet.

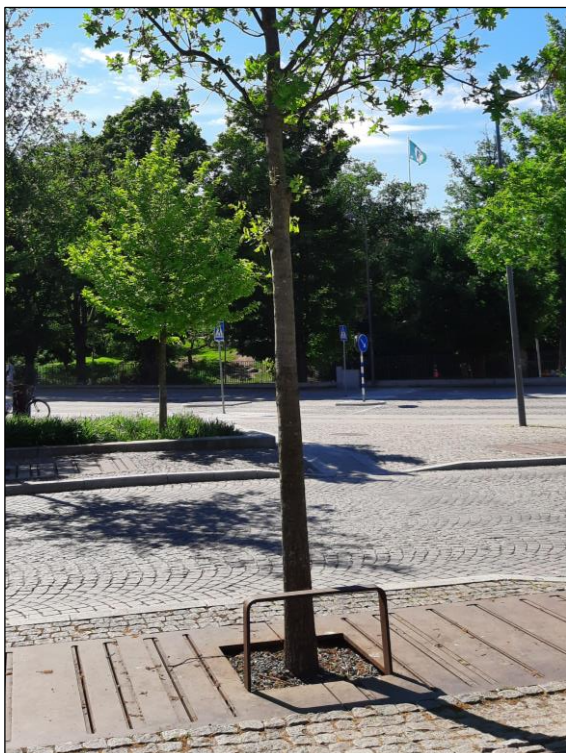
Figur 9.1 Trädplantering i skelettjord, med en mindre öppning för vatten att rinna ner. Foto: NIRAS Sweden.

Ytbehovet för en skelettkonstruktion är ca 2-4 % av den hårdgjorda avrinningsytan och minsta anläggningsdjup är 0,5 meter. En bräddfunktion till dagvattennätet behöver installeras för nederbörd som överskrider infiltrationskapaciteten eller fördröjningsvolymen. Avvattning till skelettjorden kan ske ytligt samt kombineras med brunnar. Det är viktigt att dessa har tillräcklig kapacitet för att samla upp allt vatten. Se Figur 9.1 för en trädplantering byggd i skelettkonstruktion.

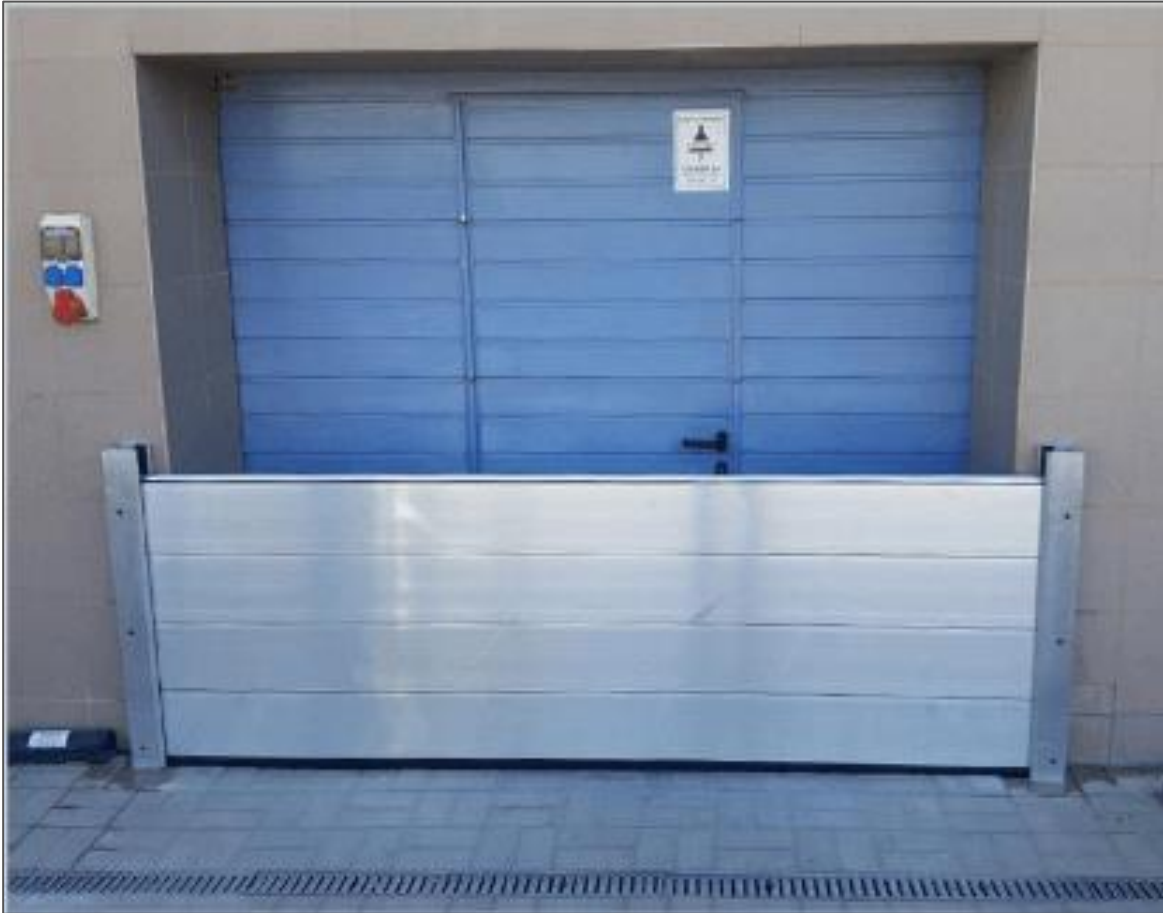
Figur 10.3 Exempelbild översvämningsskydd för byggnader. Källa: Hydratec

Utöver detta kan tekniska lösningar i form av portabla översvämningsskydd undersökas som kompletterande åtgärder. Portabla översvämningsskydd är temporära lösningar som tillämpas och installeras vid en skyfallshändelse. För att skydda entréer kan ett exempel på en portabel lösning vara installation av aluminiumpaneler. En infästning installeras permanent där aluminiumpaneler sedan kan installeras vid händelse av skyfall. Dessa översvämningsskydd installeras och används då behov föreligger. Ett exempel på en sådan ses i Figur 10.3. Detta kan vara ett alternativ för de två entréer på +8.10 m som ej är upphöjda.

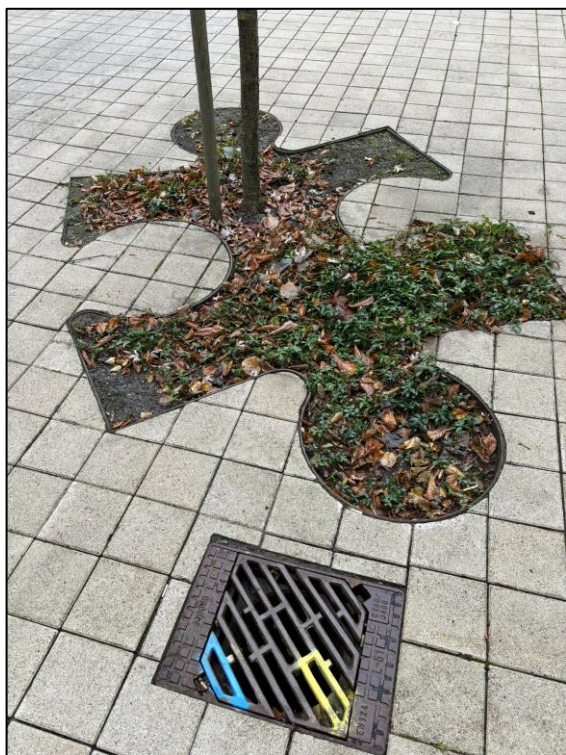
Figur 11.1 Trädplantering från ombyggnation 2008, i anslutning syns en dagvattenbrunn. Foto: NIRAS Sweden.

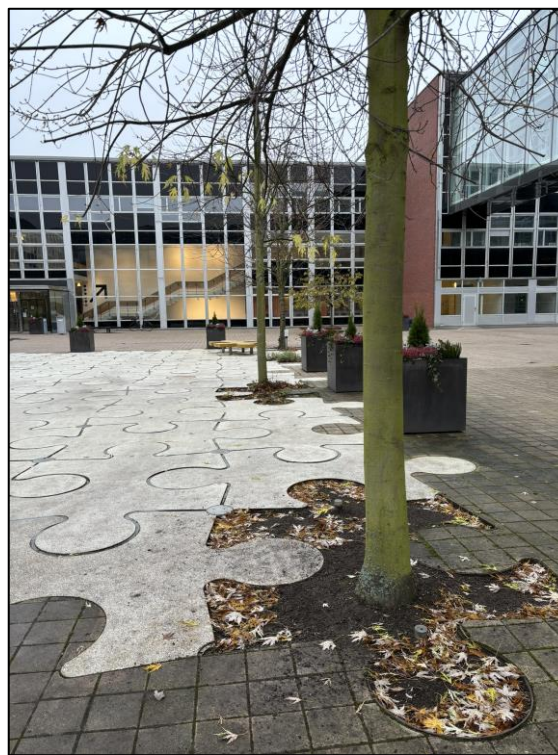
Figur 11.2 Trädplantering i skelettjord, från ombyggnation 2008. Foto: NIRAS Sweden.

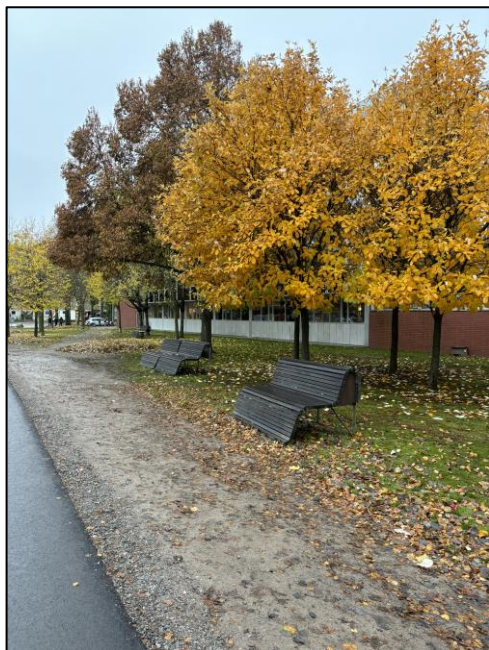
Figur 11.3 Grönområde längs den östra fasaden av Tre Vapen 2, i anslutning till gång- och cykelbana. Foto: NIRAS Sweden.

Längst östra delarna av fastigheten finns större gräsytor med en del träd där dagvatten kan antas infiltrera, se Figur 11.3, även vatten från den asfalterade gång- och cykelbana kan rinner ner mot grönytorna.

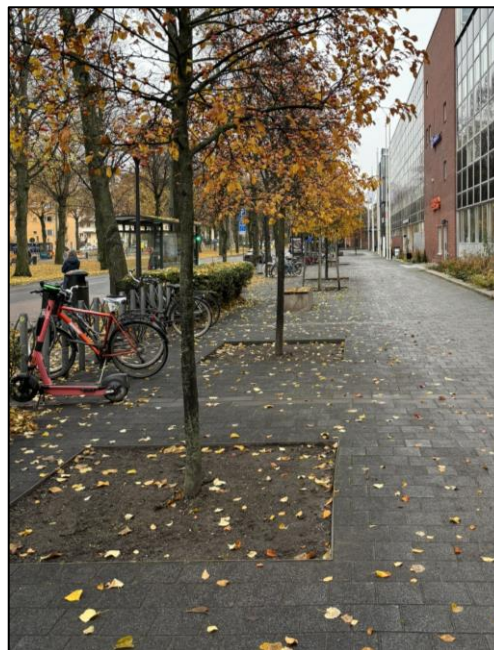
Figur 11.4 Trädplanteringar i vad som troligen är skelettjord, i anslutning till Vallhallavägen. Foto: NIRAS Sweden.

Dagvatten från hårdgjorda gångytan mellan Vallhallavägen och byggnaderna omhändertas troligen delvis i trädplanteringar som eventuellt står i någon form av skelettjord alternativt växtjord/lättfyllnad som anlades vid ombyggnationen 2008. Det ser dock ut att vara relativt hårt packat omkring träden och det är osäkert hur mycket som kan infiltrera vid större flöden när vatten rinner förbi, se Figur 11.4.
