# DAGVATTENUTREDNING FÖR KVARTERSMARK HEMSAMARITEN 1

2024-11-07

UPPDRAGSNAMN  
Dagvattenutredning, kvartersmark  
Åke Sundvall – Hemsamariten 1

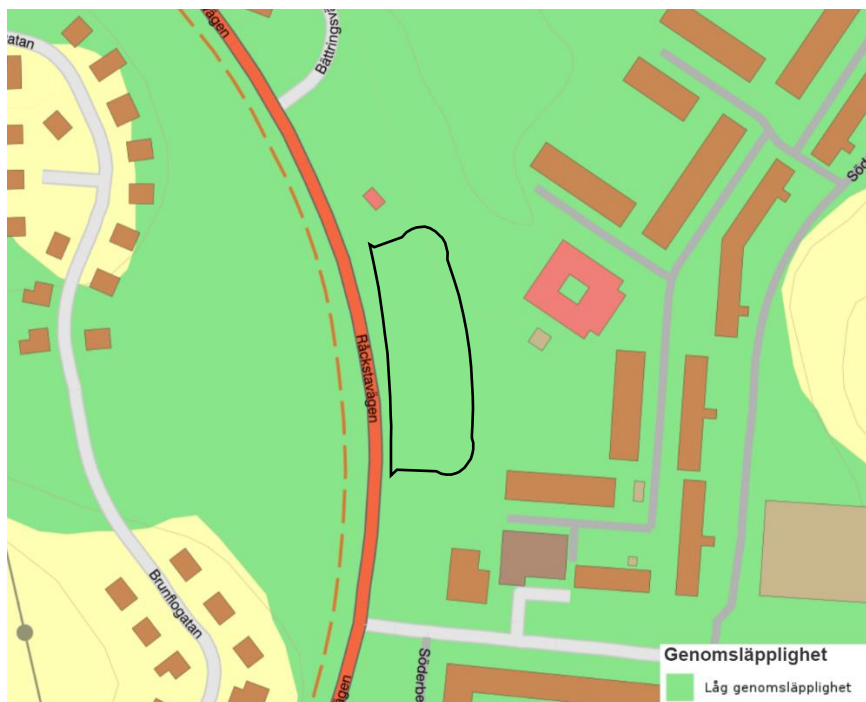
De geologiska förutsättningarna med lera gör att möjligheten till infiltration av dagvatten är begränsad. Figur 10 nedan visar att området har låg genomsläpplighet.

Figur 10. Karta över genomsläppligheten i utredningsområdet (markerat i svart). Hämtad från SGU (2021).

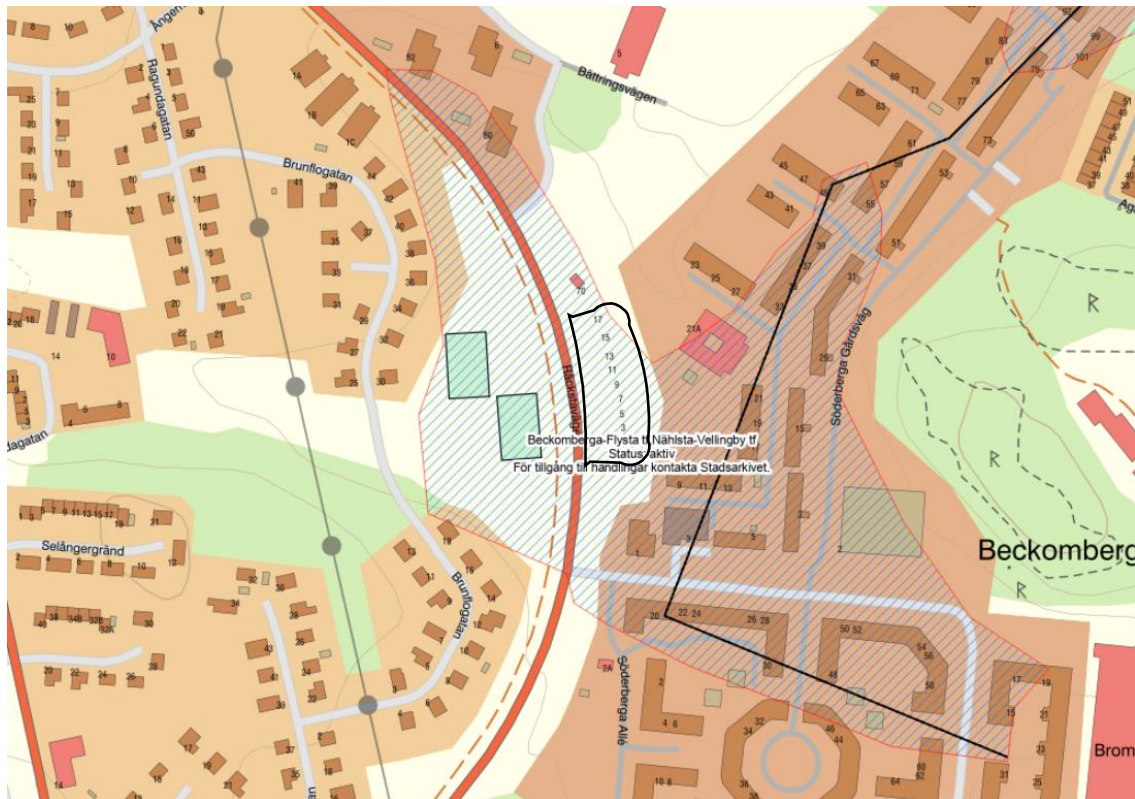
Utredningsområdet ligger inom ett aktivt markavvattningsföretag *Beckomberga-Flysta tf, Nägla-Vellingby tf*. Som Figur 12 visar är större delarna av markavvattningsföretaget bebyggt och markavvattningsföretagets funktion antas vara bortbyggd (Tyréns, 2021).

Figur 12. Markavvattningsföretag inom och i anslutning till utredningsområdet (markerat i svart) (Länsstyrelsen Stockholm, 2021a).

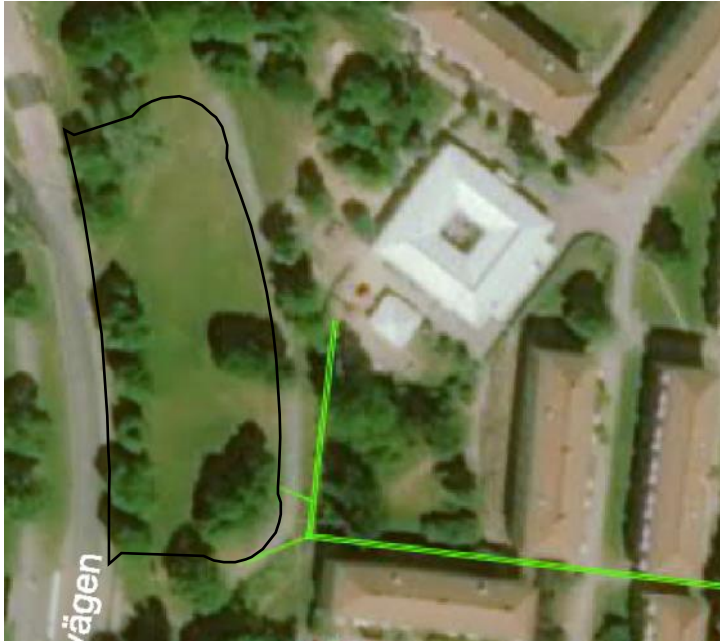
Figur 16. Dagvattenledningar (grönt) inom och i anslutning till utredningsområdet (ungefärligt markerat i svart) (Tyréns, 2021).

Utredningsområdet ligger inom Bällstaåns tekniska avrinningsområde, se Figur 15 nedan. Det finns ett par dagvattenledningar i anslutning till sydöstra delen av utredningsområdet, se Figur 16. I gång- och cykelvägen nordöst om området finns också ett ledningsnät för dagvatten (Stockholm Vatten och Avfall, 2022a). Föreslagen anslutningspunkt från SVOA ligger i det sydöstra hörnet av fastigheten med en vattengång på +11,67 (Stockholm Vatten och Avfall, 2022b).

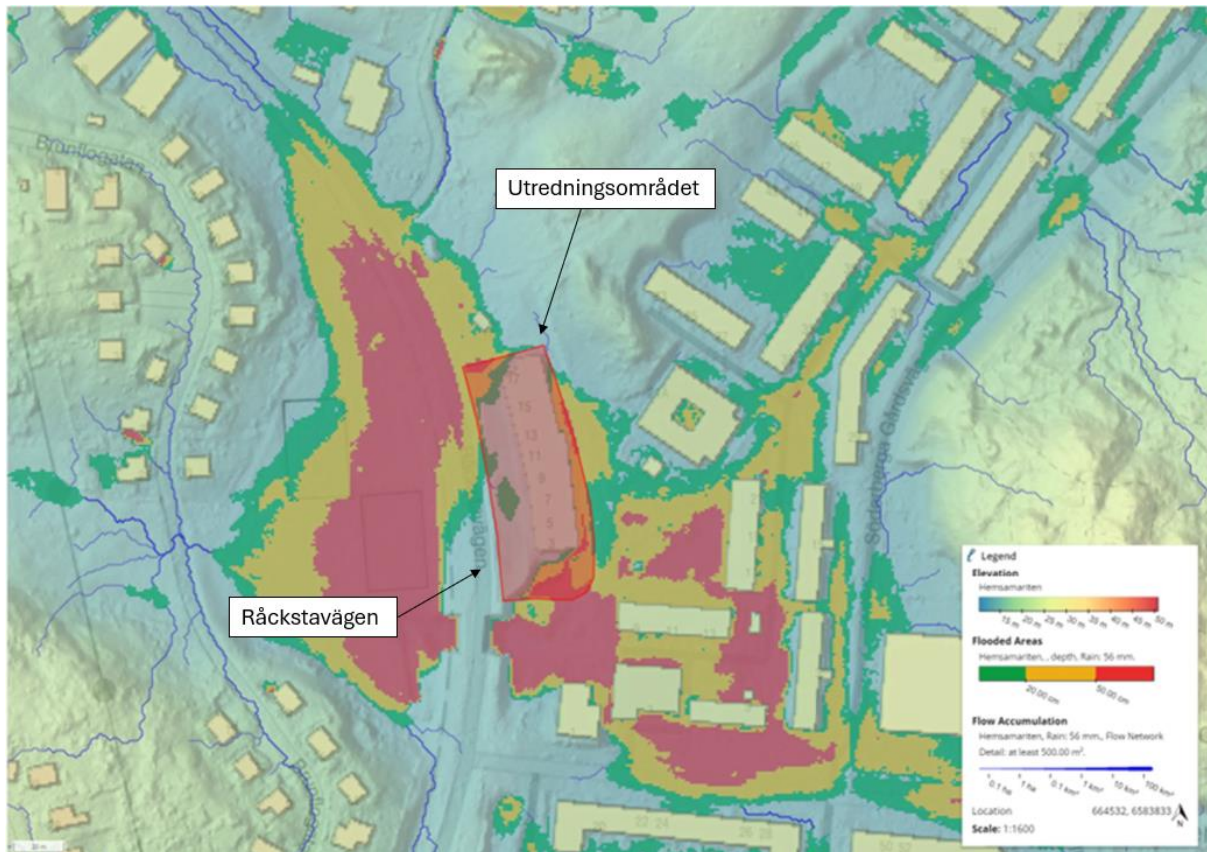
Resultatet av den kompletterande skyfallsanalysen med framtida höjdsättning presenteras i Figur 21. Flödet kommer vid framtida situation att ledas norr om planområdet i stället för genom planområdet

som det gör i befintlig situation. Det resulterar i att mindre vatten kommer att ställa sig inom planområdet och framkomligheten för framtida byggnader förbättras (WSP, 2023).

Vid framtida höjdsättning bedöms översvämningen på västra sidan om Räckstavägen blir bredare och djupare men det innebär inte någon ökad risk för den befintliga byggnaden då det ligger en fotbollsplan där vattnet ställer sig, vilket har bedömts vara acceptabelt vid skyfallshändelse. En viss förbättring noteras sydöst om planområdet med den nya höjdsättningen då utbredningen med vattendjup >50 cm minskar (WSP, 2023).

Figur 21. Framtida förhållanden med åtgärder vid 56 mm regn inkl. infiltration. Grönt visar <20 cm djup, gult 20-50 cm djup och rött >50 cm djup (källa:Scalco Live). Bild från WSP (2023). Förtydligande text har lagts till.

När den framtida höjdsättningen var framtagen utförde WSP (2023) en kompletterande skyfallsanalys i Scalgo Live. Vid Scalgo-analysen användes ett 56 mm regn (100-årsregn med en varaktighet på 30 minuter och klimatfaktor 1,25). I det här fallet har infiltrationsverktyget använts vid analysen, vilket innebär att Scalgo Live tar hänsyn till ledningsnätets kapacitet och markens infiltrationsförmåga. Infiltrationsverktyget är ett schablonmässigt avdrag och ej den faktiska kapaciteten på ledningsnätet på platsen. Föreslagen höjdsättning i planerad situation innebär generell höjning av området samt skapandet av sänkor för fördröjning.

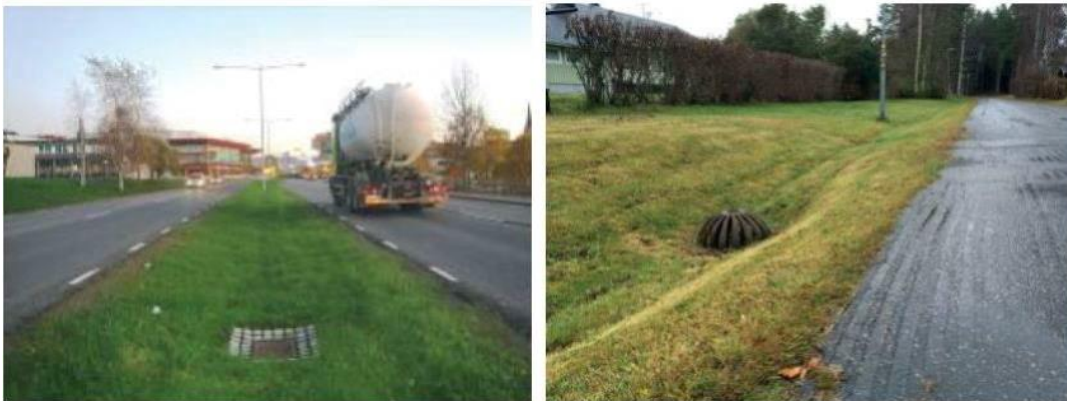
Figur 24. Två exempel på svackdiken (Svenskt Vatten Utveckling, 2016).

Svackdiken är en enkel typ av anläggning som fördröjer och renar dagvatten som ofta används längs med gator, vägar och gång- och cykelvägar. Vattnet i svackdikena leds ofta vidare via brunnar (ofta kupolbrunnar) placerade i diket. Exempel på svackdiken visas i Figur 24 och Figur 25.

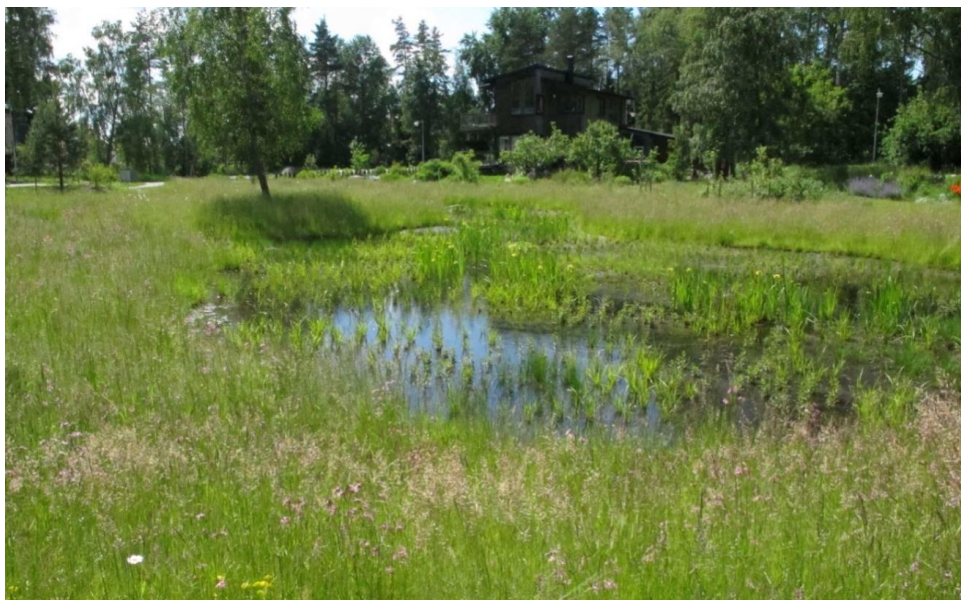
Figur 26. Exempel på torrdamm efter regn (Foto WSP, 2015).

på överdämningsyta visas i Figur 26 och i Figur 27 visas en principskiss. Ytan kan bestå av gräsmatta eller gräs och lutningen bör vara flack för att kunna genomföra skötsel och underhåll.
