Dagvattenutredning Värsta gård 23 och 39

Uppdragsnr: 4565	Dagvattenutredning Värsta gård
Daterad: 2024-11-12	23 och 39
Reviderad: -	
Handläggare: Annika Eriksson

DAGVATTENUTREDNING VÄRSTA GÅRD 23 OCH 39 INFÖR SAMRÅD, 2024-11-12

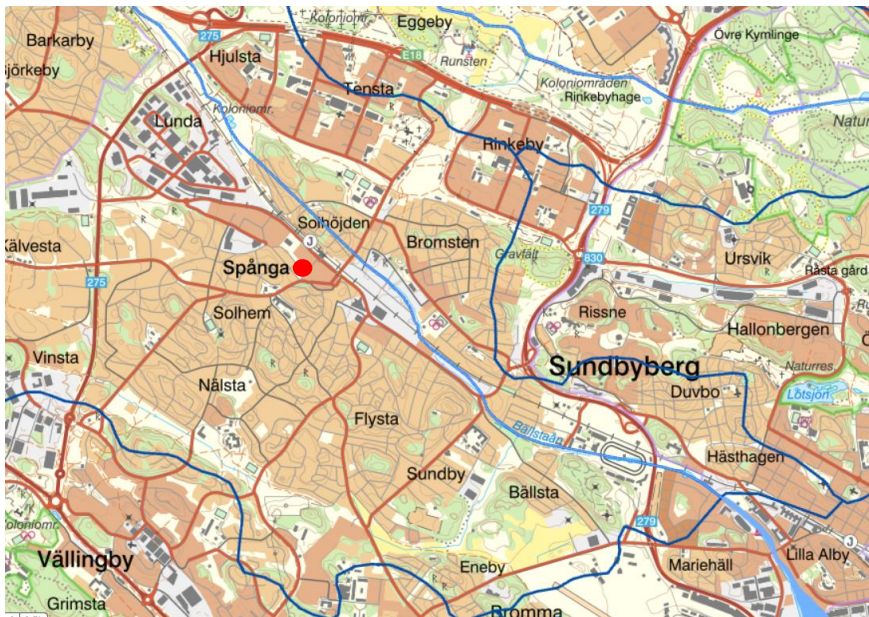
Figur 2. Recipient Bällstaån i ljusblått och dess avrinningsområde i mörkblått. Utredningsområdet markerat med röd ring.

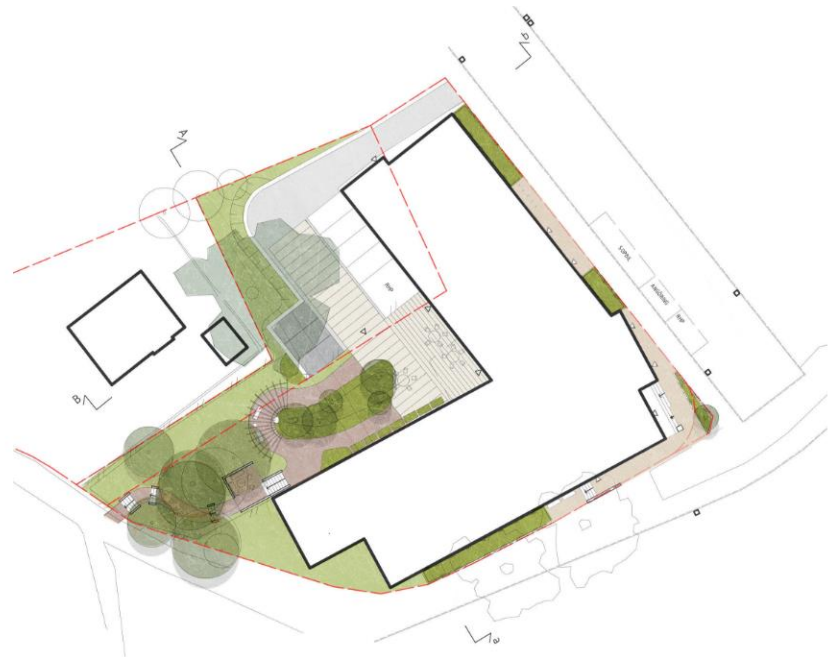
Figur 4. Utformning planförslag för planerat vårdboende (Topia landskapsarkitekter, 2024-10-08).

Markanvändning	Avrinningskoefficient	Area vårdboende	Area brf
Förgårdsmark (asfalterad)	0,85	300 m ²	252 m ²
Parkering (asfalterad)	0,85	112 m ²	72 m ²
Byggnad (takyta)	0,9	1189 m ²	1239 m ²
Gårdsyta inom kvarter	0,45	1271 m ²	1309 m ²
Gångväg (grusad)	0,4	136 m ²	136 m ²
Gångväg (asfalterad)	0,8	152 m ²	152 m ²
Totalt		3160 m²	3160 m²

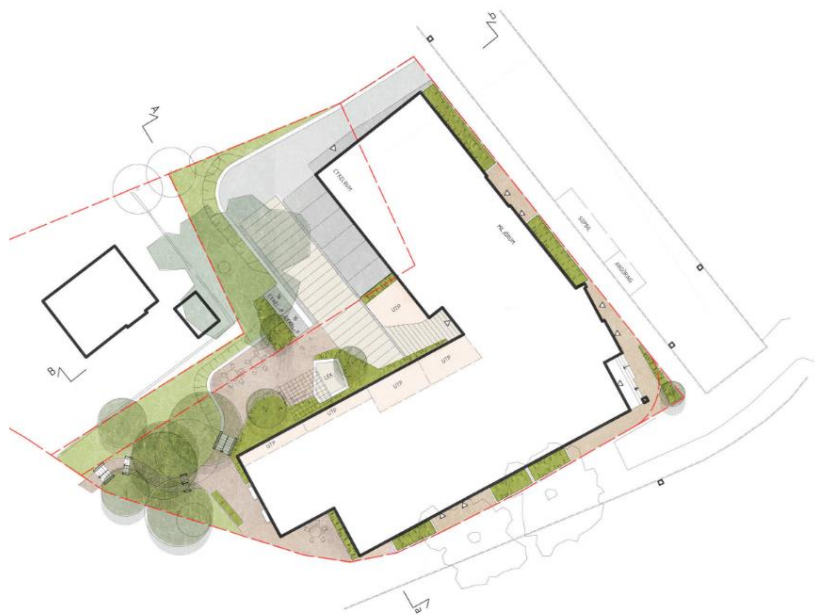
Figur 5. Utformning för planerad bostadsrättsförening (Topia landskapsarkitekter, 2024-10-08).
