# LUDVIGSBERG 3 MÜNCHENBRYGGERIET DAGVATTENUTREDNING

LUDVIGSBERG 3  
STOCKHOLM  
DAGVATTENUTREDNING  
MÜNCHENBRYGGERIET, STOCKHOLM  
RAPPORT

Antal sidor: 38  
Uppdragsnr: 22533-01  
Författare: Robin Säker

Stockholm 2024-05-16  
Bengt Dahlgren Stockholm AB

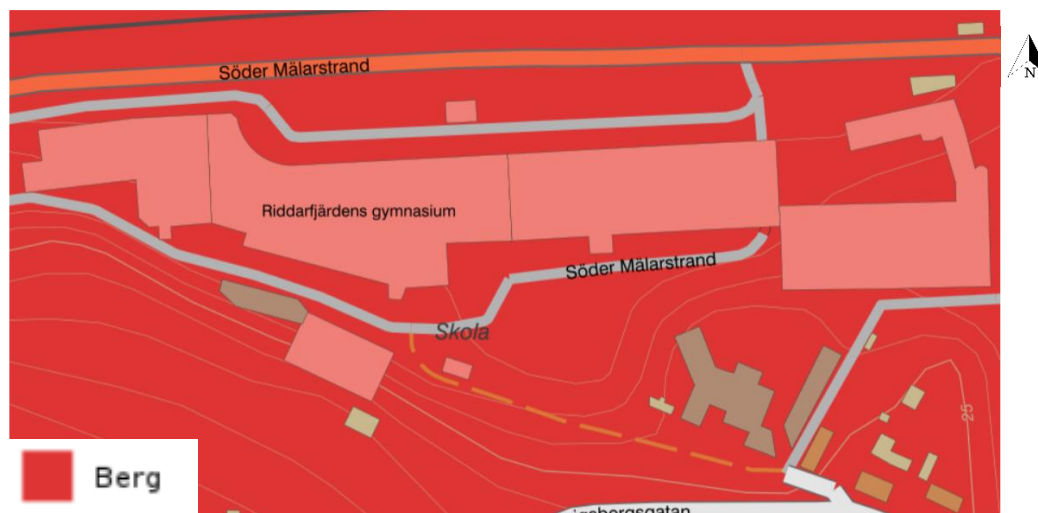
Figur 3 Jordartskarta SGU

Inom planområdet finns det stora nivåskillnader. I från söder finns naturliga bergsformationer och marken lutar kraftig ner mot Söder mälärstrand. Höjderna inom området varierar mellan +9,00 och +2,50. Den naturliga jordarten inom planområdet består i huvudsak av berg täckt av ett tunt eller osammanhängande moränlager. Ovan detta är delar av marken inom planområdet uppfyllda med grus, sand, tegel, betong och asfalt. Infiltrationen inom området bedöms därför som relativt låg.

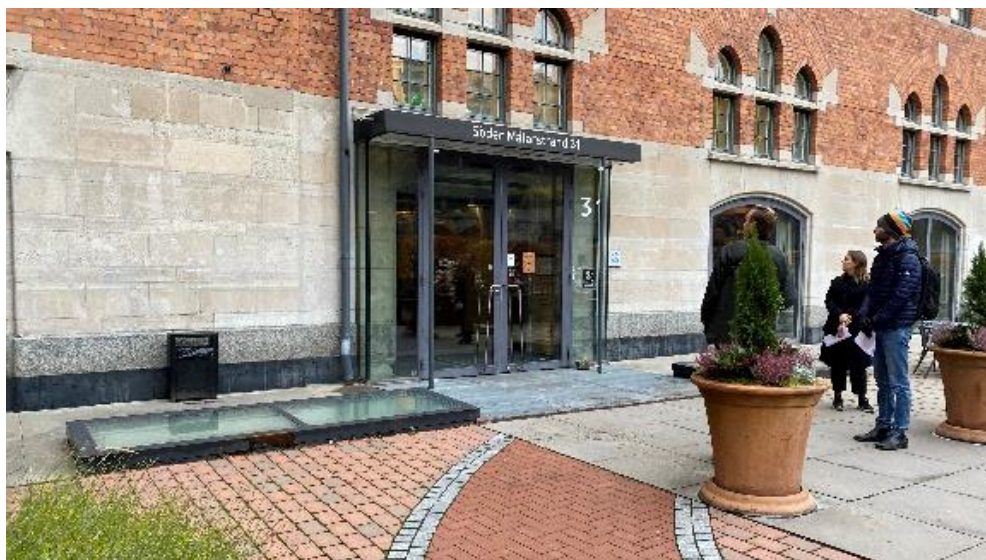
Figur 6 Befintlig höjdsättning mellan entré och gårdsplan

Vid platsbesök konstateras att parkeringen förhåller sig väldigt platt mot entrénivåerna och frågan väcktes om nuvarande höjdsättning av innergården har fel lutning så att det vid om- och tillbyggnaden behövs fler dagvattenbrunnar för att omhänderta regnvatten som faller på gården.

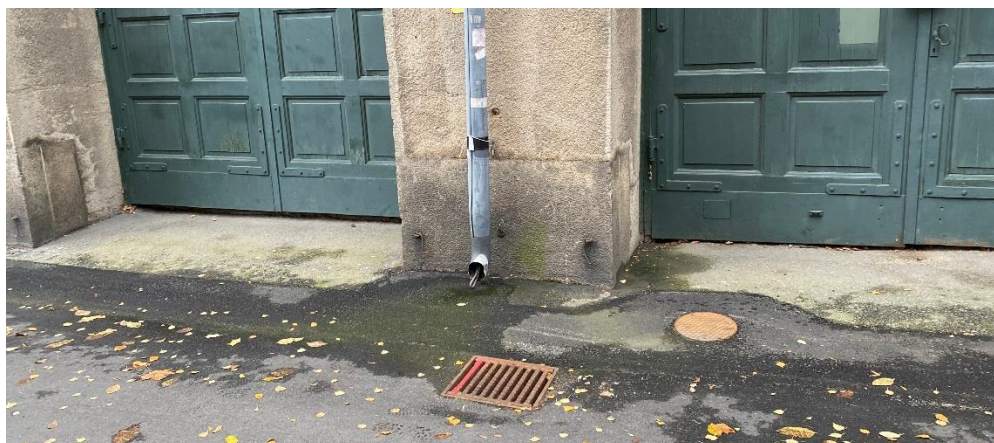
Figur 8 Del av stuprör från fastighet på innergården med stuprör som släpper dagvatten direkt på markytan där vatten leds ytligt till dagvattenbrunn.

Takavvattningen ifrån befintlig fastighet sker via utvändiga stuprör. Stuprören är uppdelade på den södra fasaden där vissa stuprör har släpp direkt på innergården där dagvatten sedan rinner vidare till de dagvattenbrunnar som finns på innergården. Det finns även stuprör som leds direkt till tät ledning. På norra fasaden släpper stuprören dagvatten mot parkeringsytorna som vetter mot Söder Mälstrand.

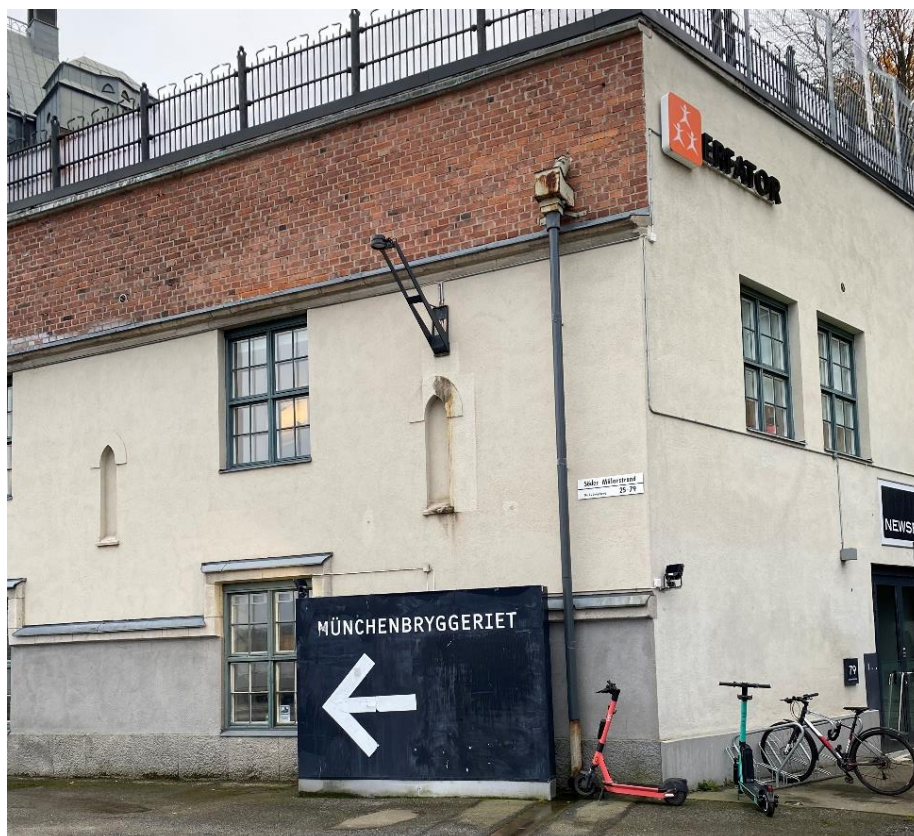
Figur 10 Stuprör som omhändertar dagvatten från mynning i den nordvästra muren, Dagvatten leds via rännedal ut till Söder Mäljarstrand.

Dagvattnet leds även ytligt via en mynning i muren på nordvästra fasaden som via stuprör leder vattnet ner till Söder mäljarstrand. Längs Söder Mäljarstrand finns en kombiledning för dag- och spillvatten där fastighetens ledningar ansluter mot SVOA:s ledningssystem.

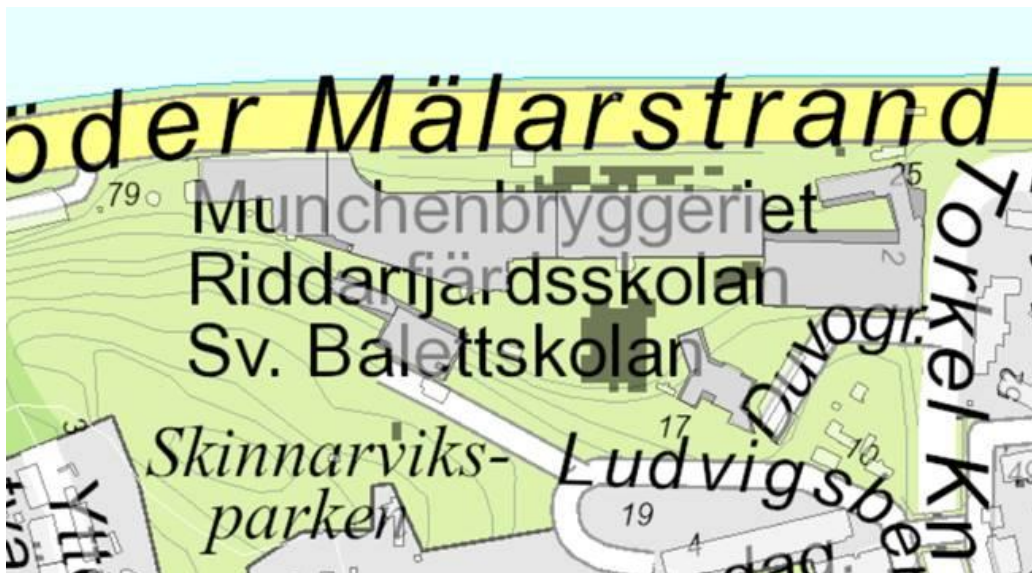
Figur 13 Karta över instängda områden (svarta polygoner). Inhämtad från Stockholm vatten och avfall. Den inre parkeringen finns placerad vid den mörkblå flödesvägen längs Münchenbryggeriets södra sida.

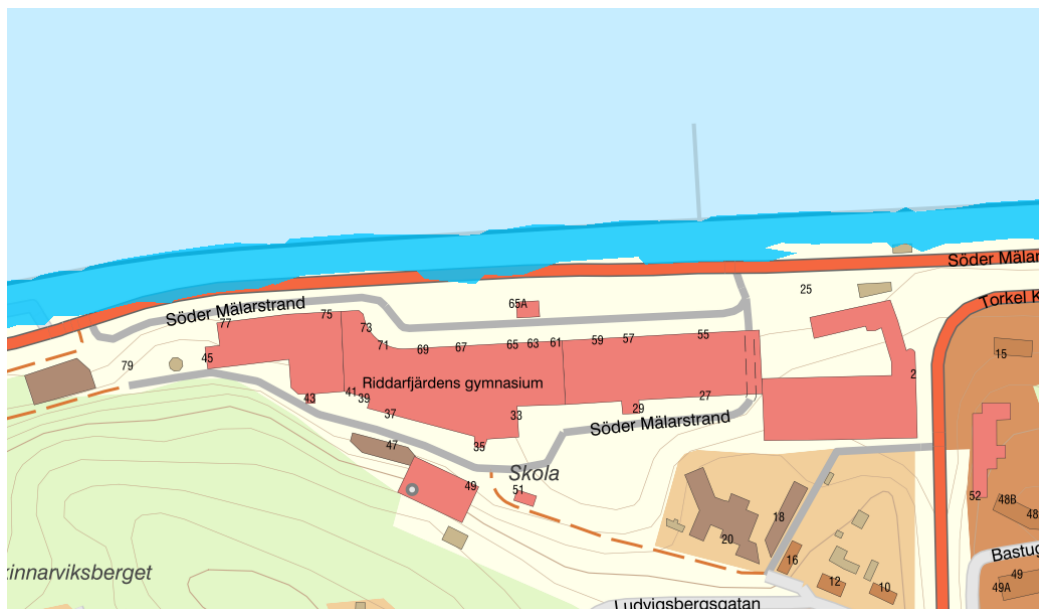
Figur 14 Simulerad översvämning med en vattennivå på + 2,7 meter i RH200 från Mälaren visas med mörkare blå områden. Simulering hämtad från Översvämningssportalen, MSB.

Simuleringarna visar att en vattennivåhöjning om +1,5 meter innebär en mycket liten utbredning för aktuellt område. En ökad vattennivåhöjning om +2,7 meter ger en lokal utbredning och riskerar att påverka delar av vägen Söder Mälarsstrand. Utifrån aktuella simuleringar bedöms risken att aktuell byggnation på Ludvigsberg 3 ska påverkas av aktuella förhöjda vattennivåer från närliggande ytvatten överlag som låg.

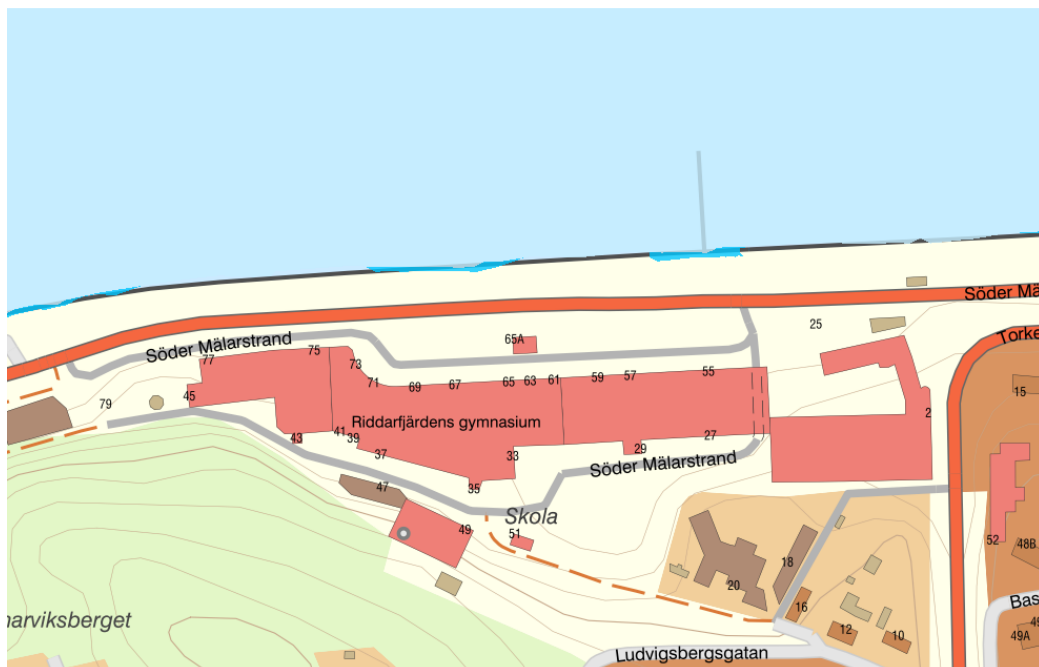
Figur 15 Simulerad översvämning med en vattennivå på + 1,5 meter i RH200 från Mälaren visas med mörkare blå områden. Simulering hämtad från Översvämningssportalen, MSB.

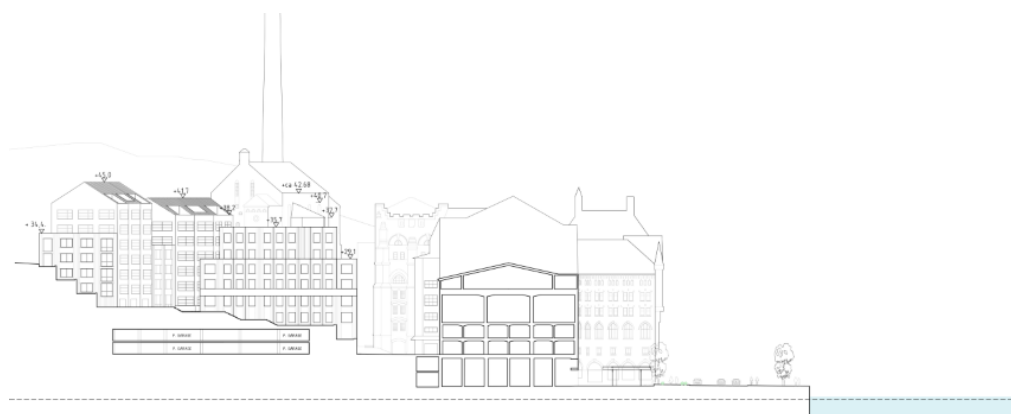
Figur 16 Sektionsskiss för nuvarande planerad byggnation, Elevation Gårdshuset Öster 1. Bild hämtad från dokument framtagna av Esencial

Inom planerad byggnation planeras nuvarande parkeringsyta invid den inre parkeringen ge utrymme för nytt bostadshus inkluderat två plan under mark, vilka ska ge ytor för parkering. Infarten till garaget planeras från norra delen av fastigheten, längs Södra Mälarstrand med direkt anslutning till parkeringsytorna. Grundläggningsnivå för aktuell byggnad är +5,7 meter och bedöms uppfylla rekommendationen avseende grundläggningsnivåer.

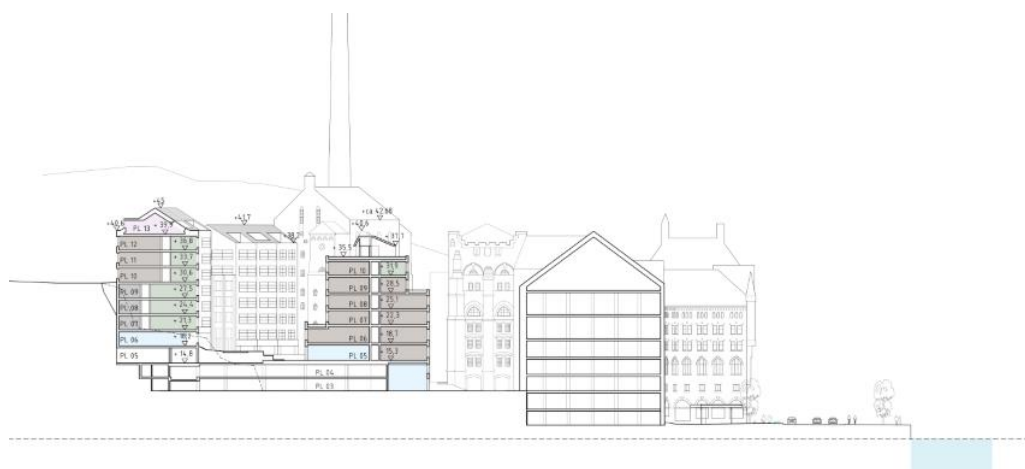
Figur 18 Sektionsskiss för nuvarande planerad byggnation, sektion A. Bild hämtad från dokument framtagna av Esencial.

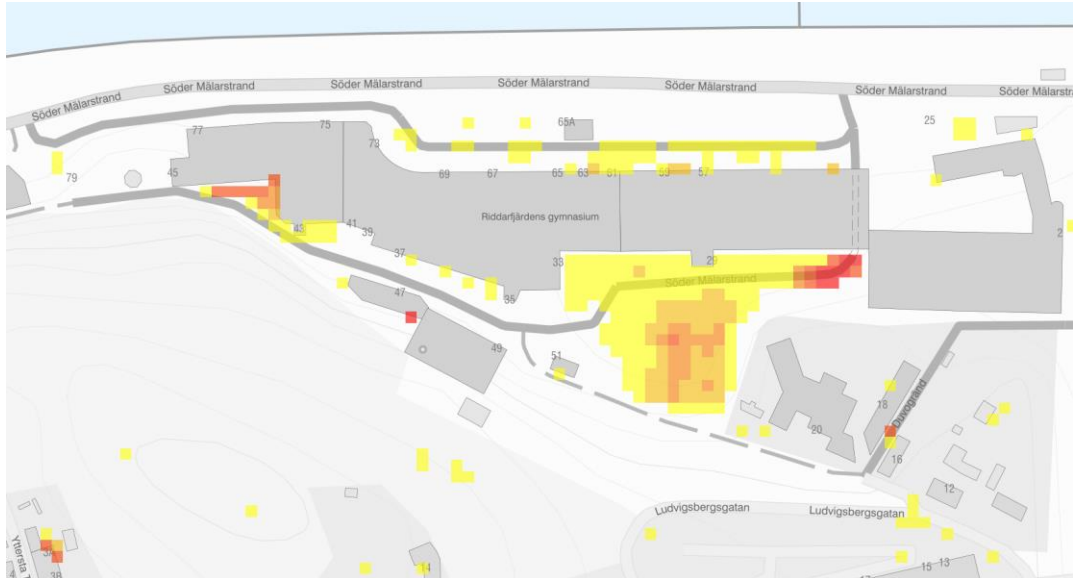
Figur 19 Förhöjda vattennivåer under skyfallssimulering från Stockholms stads skyfallskartering. Gult 0,1–0,3 m, ljus orange 0,3–0,4 m, orange 0,4–0,5 m, mörkt orange 0,5–1,0 m, rött > 1 m (Stockholm stad, Miljödataportalen)

Simuleringarna visar på två större riskområden avseende ansamlade vatten, ett invid byggnadens sydvästra hörn och det andra centralt placerat invid byggnadens södra sida (den inre parkeringen). För bägge dessa simuleras medel-höga vattennivåer under samt efter ett inträffat skyfall. Även mindre ansamlingar av vatten simuleras längs byggnadens norra sida.

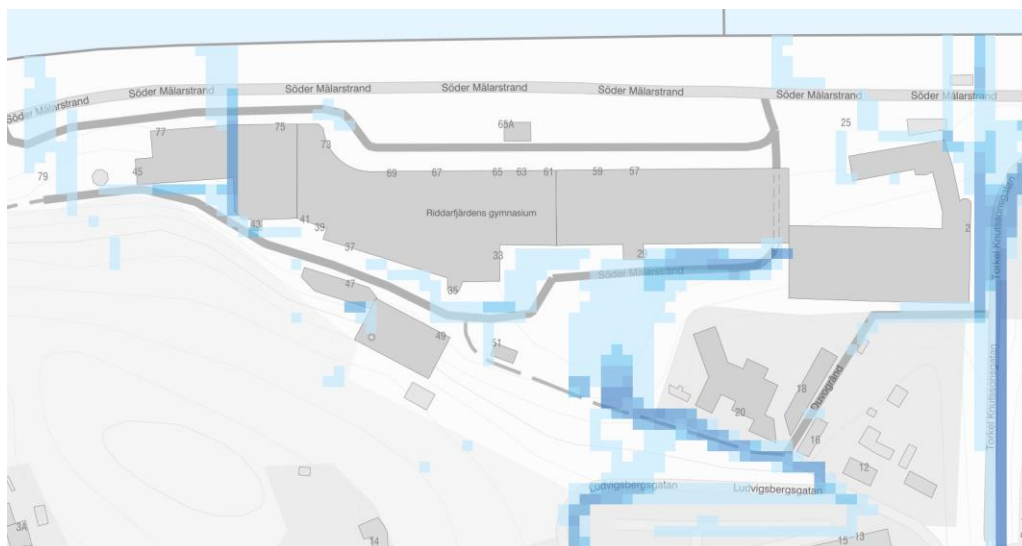
Figur 21 Simulerat flöde under skyfall enligt Stockholms stads skyfallsmodellering. Lågt till högt flöde illustreras med ljus till mörkt blå färg. (Stockholm stad, Miljödataportalen)

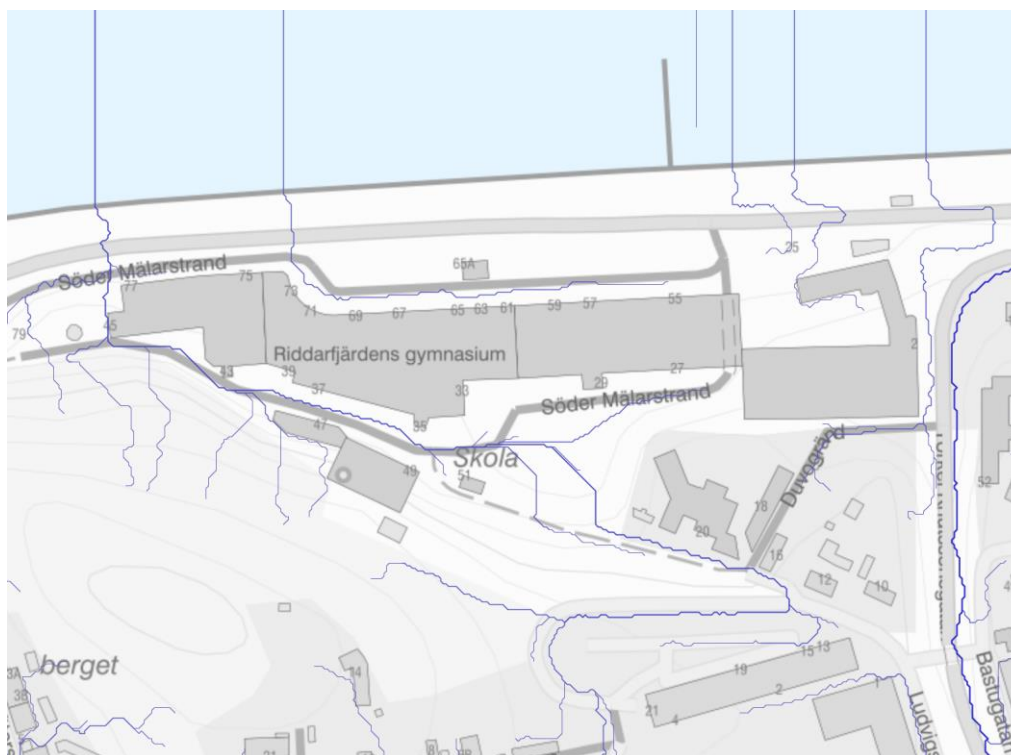
Figur 23 Aktuella flödesvägar inhämtade från SCALGO. Vattnets väg börjar i tunna ådror och leds till de tjockare.

Simuleringar i SCALGO avseende flödesvägar visar på relativt låga flöden för aktuell fastighet, på delar av fastigheten saknas idag öppna flödesvägar. Inhämtade uppgifter kring flödesriktningar på Ludvigsberg 3 visar att vatten som hamnar längs befintlig byggnads södra sida tenderar att röra sig västerut längs Söder Mälarstrand för att därefter avvika och runda befintlig bebyggelse och slutligen rinna ner till Mälaren-Riddarfjärden. Även vatten med härkomst från andra fastigheter söder om Ludvigsberg 3, exempelvis Gamla Lundgatan, kommer, till följd av befintlig terräng, vilja följa denna flödesväg och därmed passera aktuell fastighet. Vatten från fastighetens östra sida kommer följa Torkel Knutssonsgatan för att därefter rinna ner till Mälaren-Riddarfjärden. För fastighetens norra sida följer vattnet vägen Söder Mälarstrand för att i höjd med Söder Mälarstrand 79 vända ner mot Mälaren-Riddarfjärden.

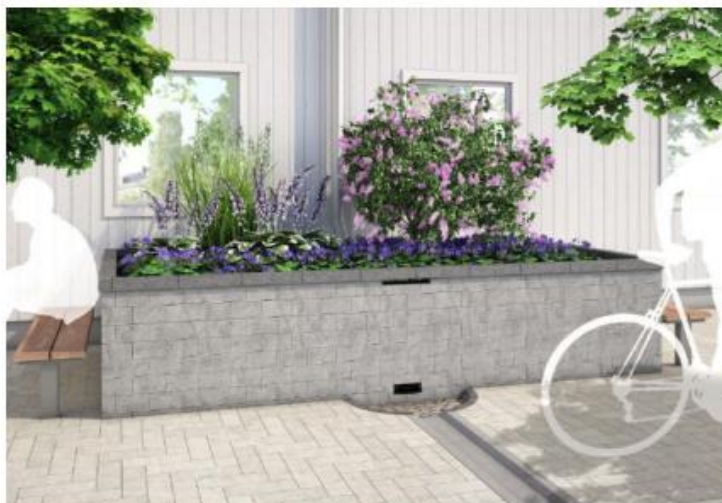
Figur 29 Schematisk skiss förhöjd växtbädd

Förhöjd växtbädd, som redovisas schematiskt i figur 29-30, utförs lika ned-sänkta växtbäddar fast utan krav på sedimentationslåda om dagvatten endast kommer från hårda tak.

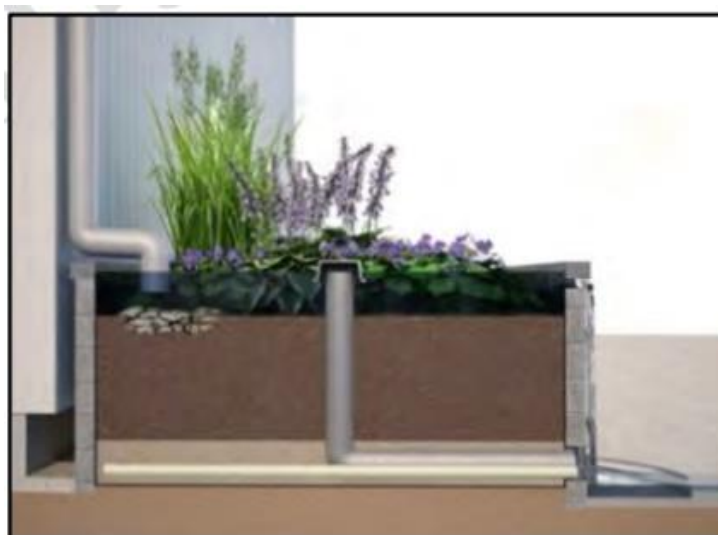
Figur 30 Schematisk skiss förhöjd växtbädd, sidovy

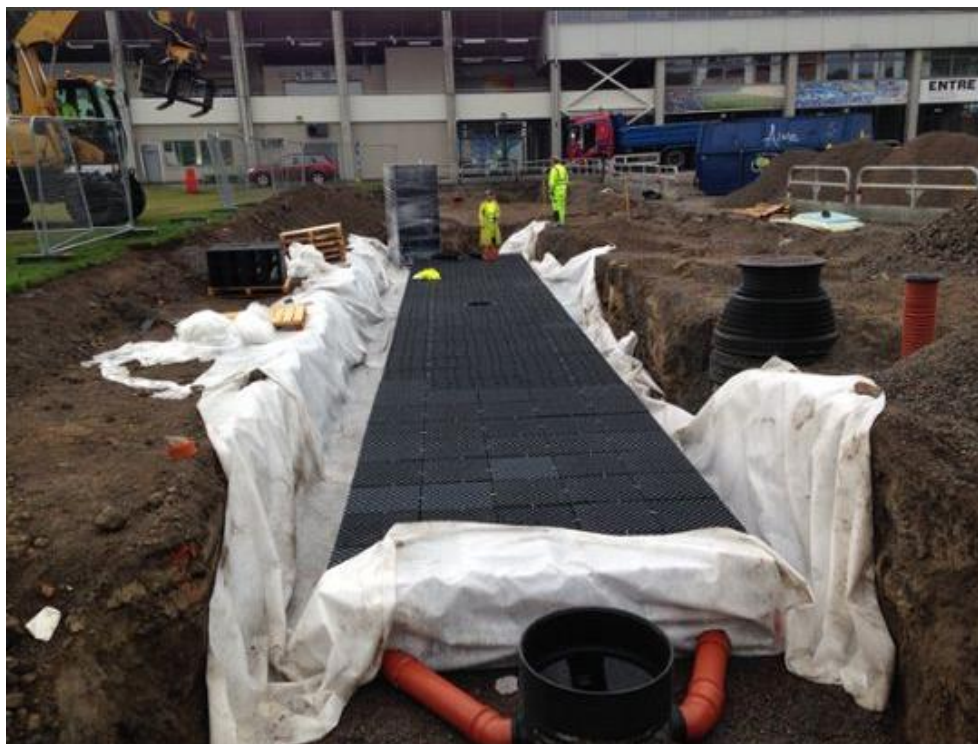
Figur 32 Perkolationsmagasin med kasettmagasin

Dagvattnet kan ledas till magasinet på olika sätt: genom en brunn (perkulationsbrunn) eller, om magasinet är långt och smalt, via en dagvattenledning som mynnar i en spridningsledning. Spridningsledningen placeras i den övre delen av den filtrerande volymen. För att minska risken för igensättning bör ett sandfång eller annat intagsfilter placeras vid magasinets inlopp. Magasinet bör även förses med bräddavlopp som ansluter till ett öppet dike eller en dagvattenledning. Tömning av magasinet sker genom att vattnet perkolerar utåt och nedåt till omkringliggande marklager. Den fördröjande kapaciteten uppstår i magasinets porvolym. I perkolationsmagasin som ligger direkt under markytan, figur 31, kan huvuddelen av tillfört vatten tas upp av vegetationen vid låga till måttliga flöden. Det är anledningen till att denna variant av perkolationsmagasin kallas resorptionsdike. Det är olämpligt att placera perkolationsmagasin i områden med hög grundvattennivå. Avståndet mellan magasinets botten och grundvattennivån bör vara minst en meter. Perkolationsmagasin kan även anläggas som ett kassettmagasin, schematiskt redovisat i figur 32. Ett kassettmagasin har den fördelen, mot makadammagasin, att den reducerar schaktvolymen med ca. 60%. Kassettmagasin har en effektiv volym av ca. 95%.

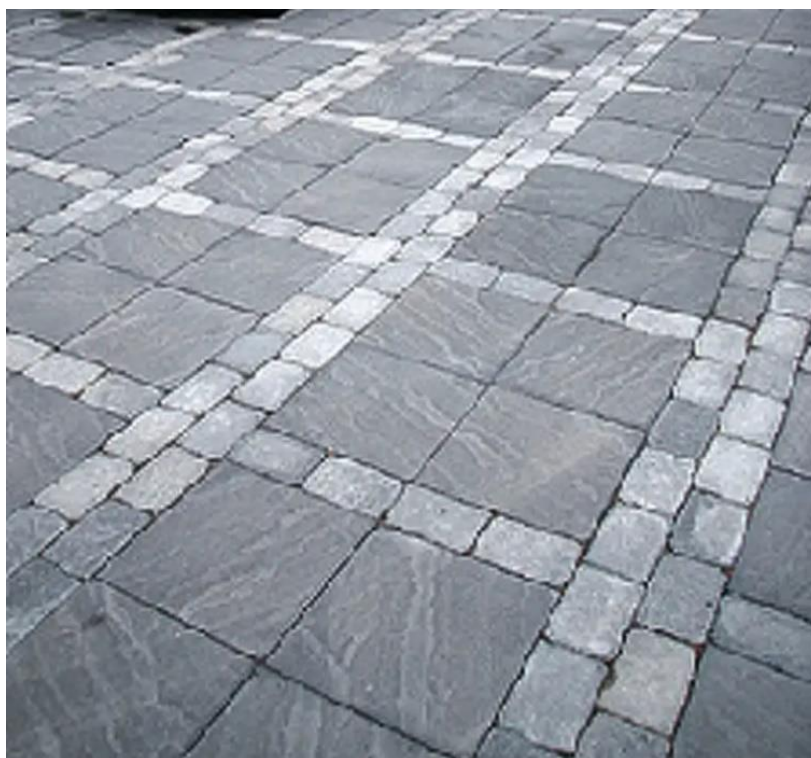
Figur 33 Stenplattor med fog

Så långt det är möjligt rekommenderas att eftersträva att hårdgjorda ytor utformas genomsläppliga med förslagsvis plattor med fog, se figur 33, i stället för asfalt. Hårdgjorda ytor kan även förslagsvis anläggas med yta av stenmjöl, redovisar i figur 34.

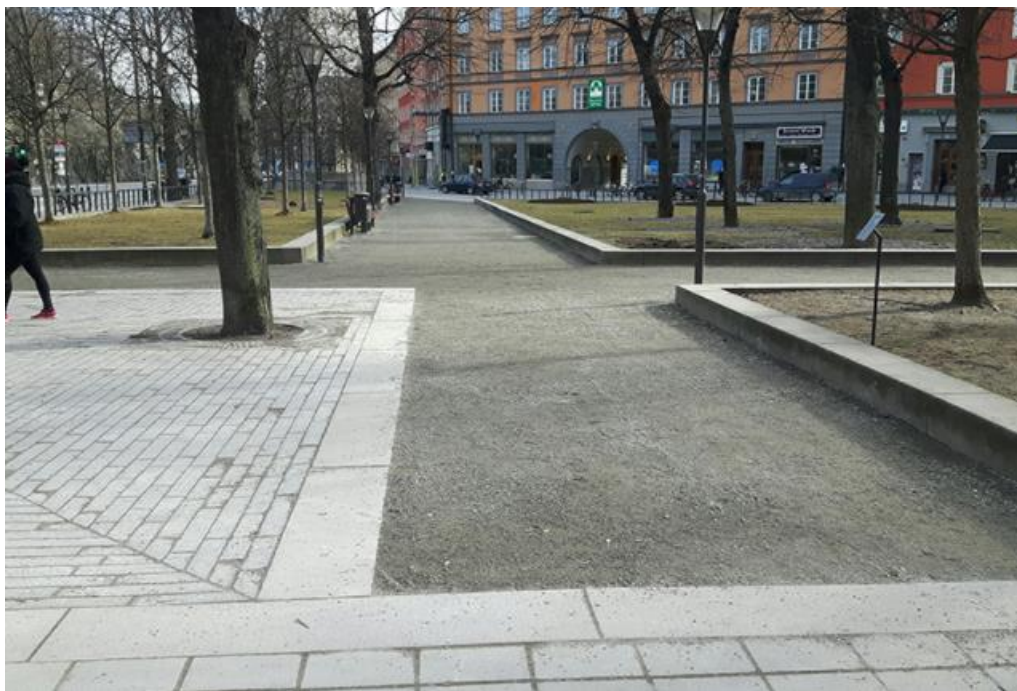
Figur 34 Stenmjölsgångar.

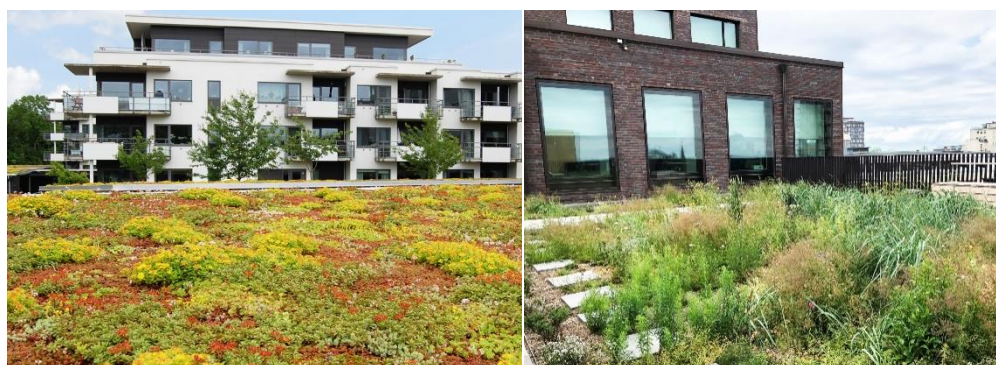
Figur 35 Exempel på sedum & Biotoptak (Veg Tech)

Grönska på taket har många goda tekniska funktioner och fördelar. I takt med att städerna växer krymper många livsmiljöer för flora och fauna. Djur och växter som i vanliga fall har sin hemvist i ruderatmarker eller lummiga grönområden har svårt att finna boplats, mat och skydd<sup>4</sup>. Utöver att sedum och biotoptak absorberar dagvatten i grönskan, renas och fördröjs också dagvatten i ytornas substrat.

Förutsatt att de gröna taken anläggs som tjocka gröna tak (>150mm substratdjup) för att både tillskapa fördröjning och då tunnare tak ofta behöver underhålls gödglas, vilket kan ge ett önskat bidrag till näringsbelastningen. Studier har gjort gällande att pimpsten har en mycket god fördröjande kapacitet och en antagen porositet på 50%<sup>5</sup>.
