# TRÄNGKÅREN 6 & 7

DAGVATTENUTREDNING

# Starkstad.

### STARKSTAD PROJECT PARTNERS AB

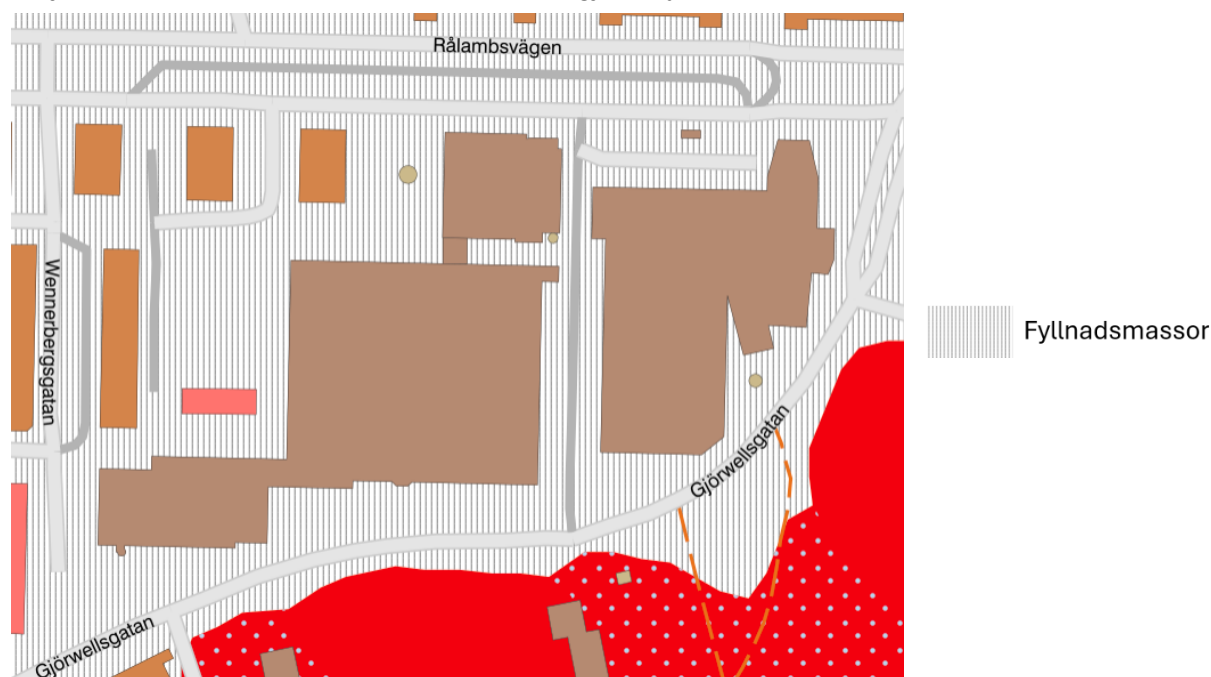
Figur 3 Jordartskarta (SGU)

Marklagren består, enligt SGU:s kartvisare, av fyllningsmassor av okänd sort (Figur 3). Majoriteten av planområdet är täckt av hårdgjorda ytor.

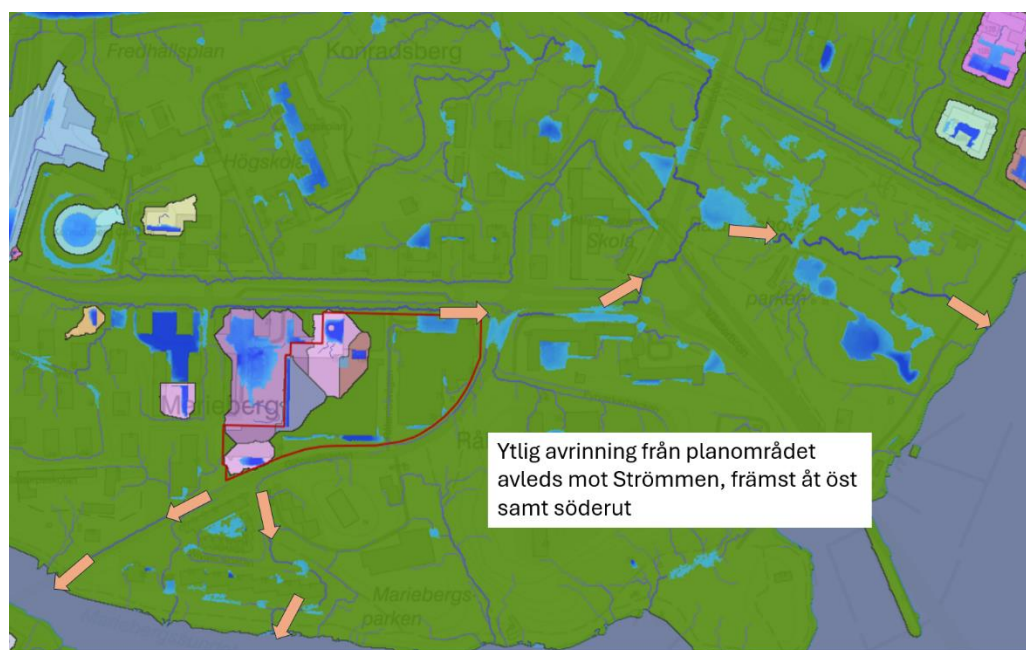
Figur 15 Ytlig avrinning sker till Strömmen främst åt öster samt mot söder (pilar visar större avrinningsleder)

Ytlig avrinning inom och utanför planområdet visas i Figur 14 och Figur 15. Området ligger skyddat från omgivningen utifrån ett skyfallsperspektiv och tillrinning av skyfallsvatten från omgivningen in i planområdet bedöms vara mycket liten. I området finns ett flertal lågpunkter framförallt i de två ramperna i TK7 mot Gjørwellsgatan, längs fasaden väster om TK7 mot Signalparken, Hemköpstorget norr om TK6 samt Skulpturparken.

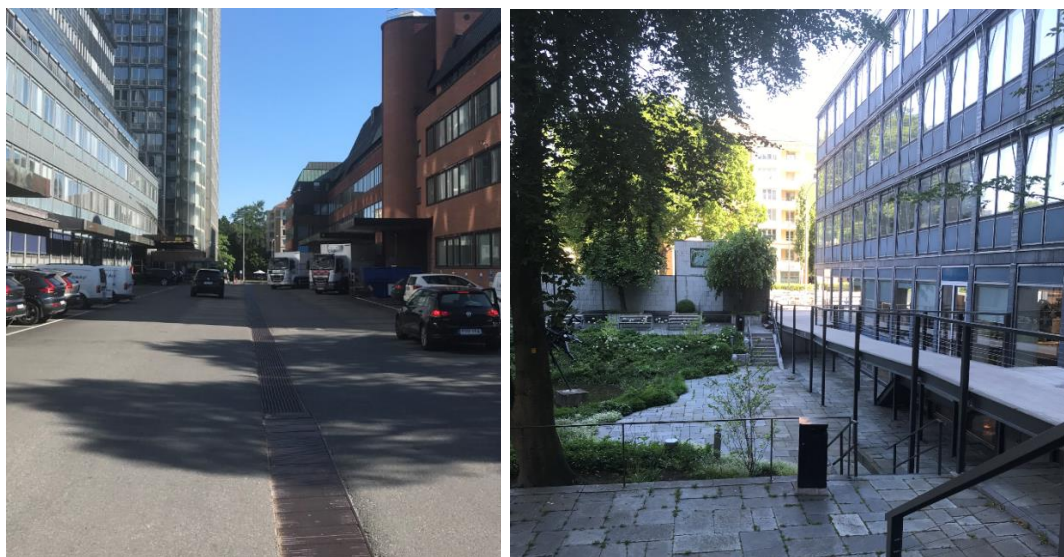
*Figur 22 Dagvattenränna längs Lastgatan (vy från söder) (t.v.) Skulpturparken (vy från Tidningsgatan) (t.h.)*

Tidningsgatan avvattnas med ett flertal dagvattenrännor som leds via en uppsamlande ledning till Lastgatan (Figur 20). I Lastgatan går en lång dagvattenränna från Tidningsgatan nästan hela vägen till Gjörwellsgatan (Figur 20, Figur 22). Ca halva sträckan dagvattenränna, från den högsta punkten på Lastgatan, avleder dagvatten norrut och andra halvan söderut.

Skulpturparken (Figur 20, Figur 22) ligger i en lokal lågpunkt och avvattnas via två dagvattenbrunnar och vars dagvatten pumpas ut till Gjörwellsgatan från pumpstationen som är placerad där serviserna utgår från fastigheten till kommunalt nät. Inga problem vid höga dagvattenflöden har uppmärksammats av teknisk förvaltare inom området för lågpunkten.

Skulpturparken med omgivande hårdgjorda ytor avvattnas som beskrivet via pumpstation norrut. Längs lastgatan går en dagvattenränna som, från Lastgatans höjdpunkt, delas med avrinning mot norr respektive söderut ungefär i gatans mitt mellan Gjørwellsgatan och Rålambsvägen (Figur 22). Båda sträckorna är kopplade till dagvattenledningar enligt uppgift från teknisk förvaltare.

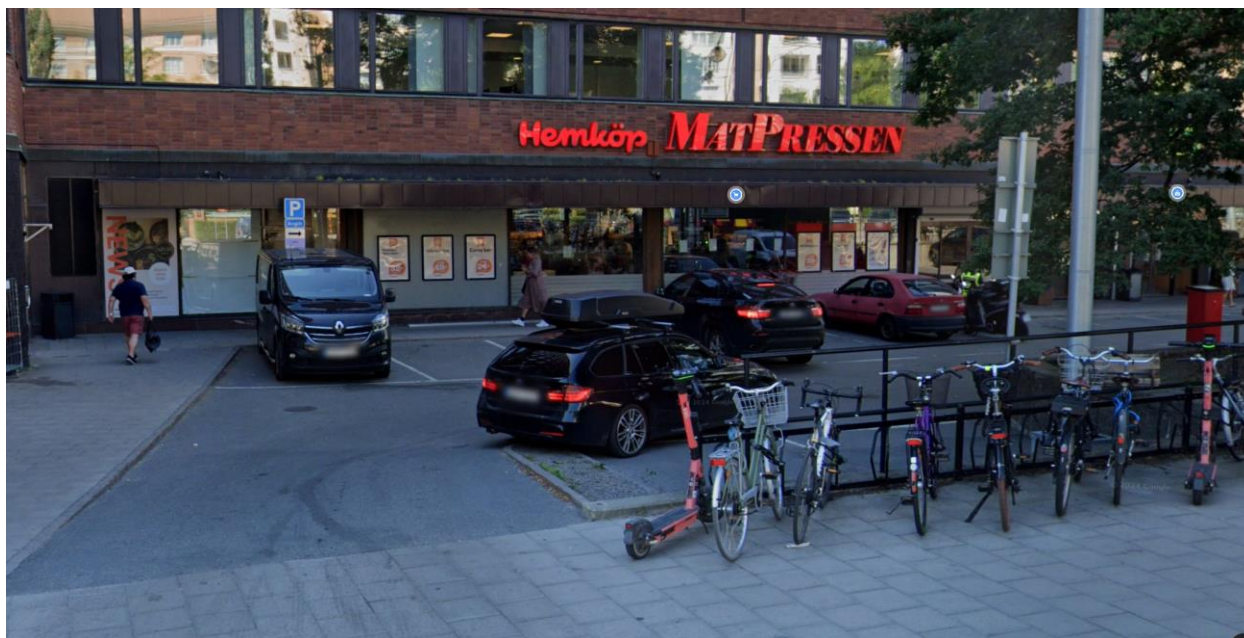
Figur 26 Parkeringsplatsen på norra sidan om TK 6. Entréer i marknivå med risk för skador vid översvämning

Viss översvämning kan ske av parkeringsplatsen norr om TK 6 (Figur 25, Figur 26). Inga problem kan rapporteras av teknisk förvaltare men på grund av att lågpunkten är mot byggnad och entréer kan detta område behöva utredas vidare i framtiden, framförallt vid eventuella framtida markarbeten här.

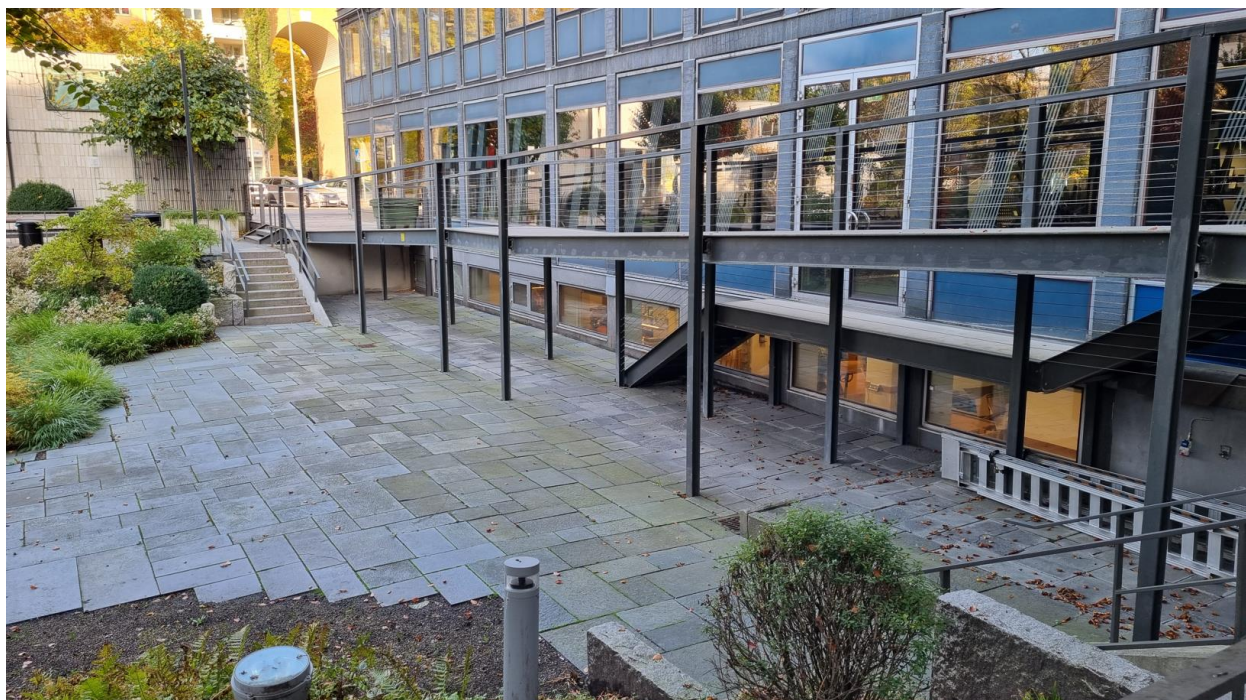
*Figur 28 Skulpturparken med vy mot byggnaden*

Skulpturparken ligger i en grop, ca 2 meter under Rålambsvägen (Figur 27, Figur 28) där dagvatten pumpas upp via en pumpstation i parkens norra del. Det är dock troligtvis endast det dagvatten som faller på Skulpturparken samt på en del av omgivande hårdgjord mark som ansamlas i Skulpturparken vilket inte tas hänsyn till i modellen (antar bl.a. avrinning från anslutande taktytor), och inga problem i området har uppmärksammats enligt uppgifter från teknisk förvaltare.

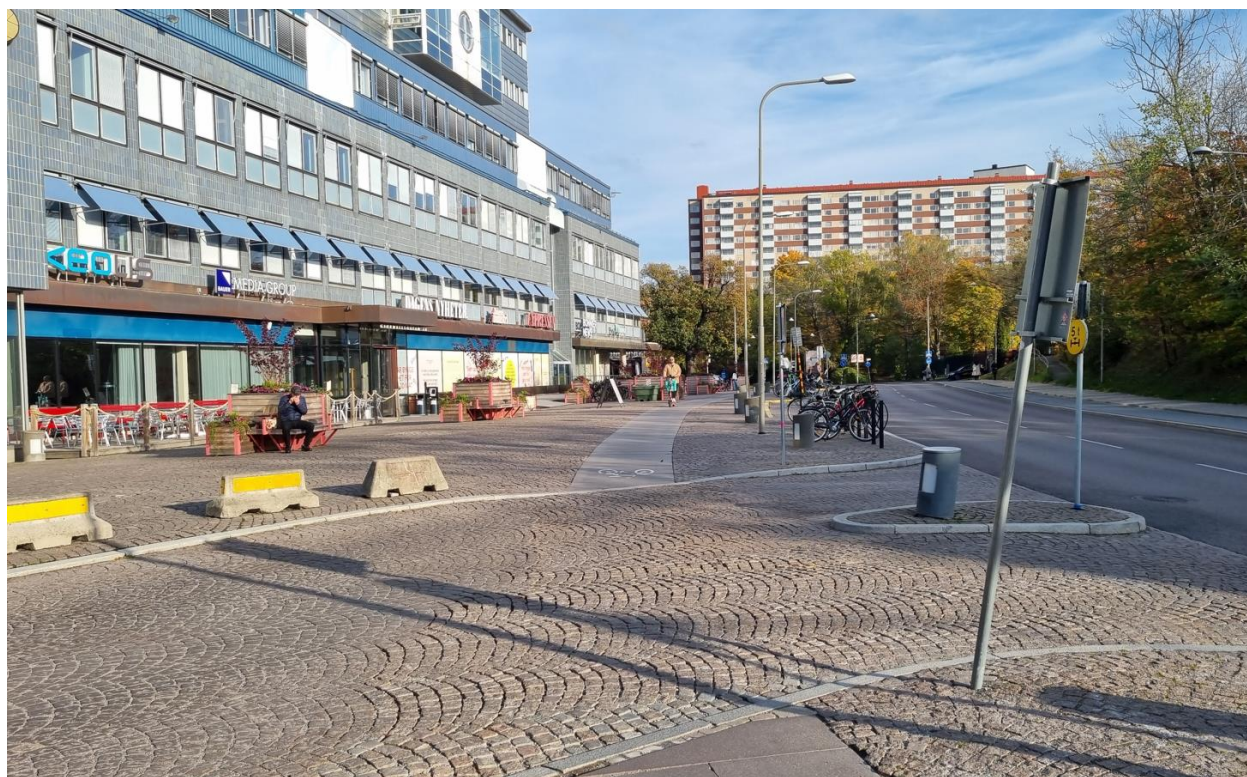
Figur 30 Vy över torgytan mot Gjörwellsgatan söder om TK 7

Söder om TK 7 mot torgytan är det flackt och vatten riskerar att rinna mot byggnaden. Enligt teknisk förvaltare har det runnit en mindre mängd vatten in i entrén vid minst ett tillfälle när rännan utanför entrén inte hade rensats (Figur 30).

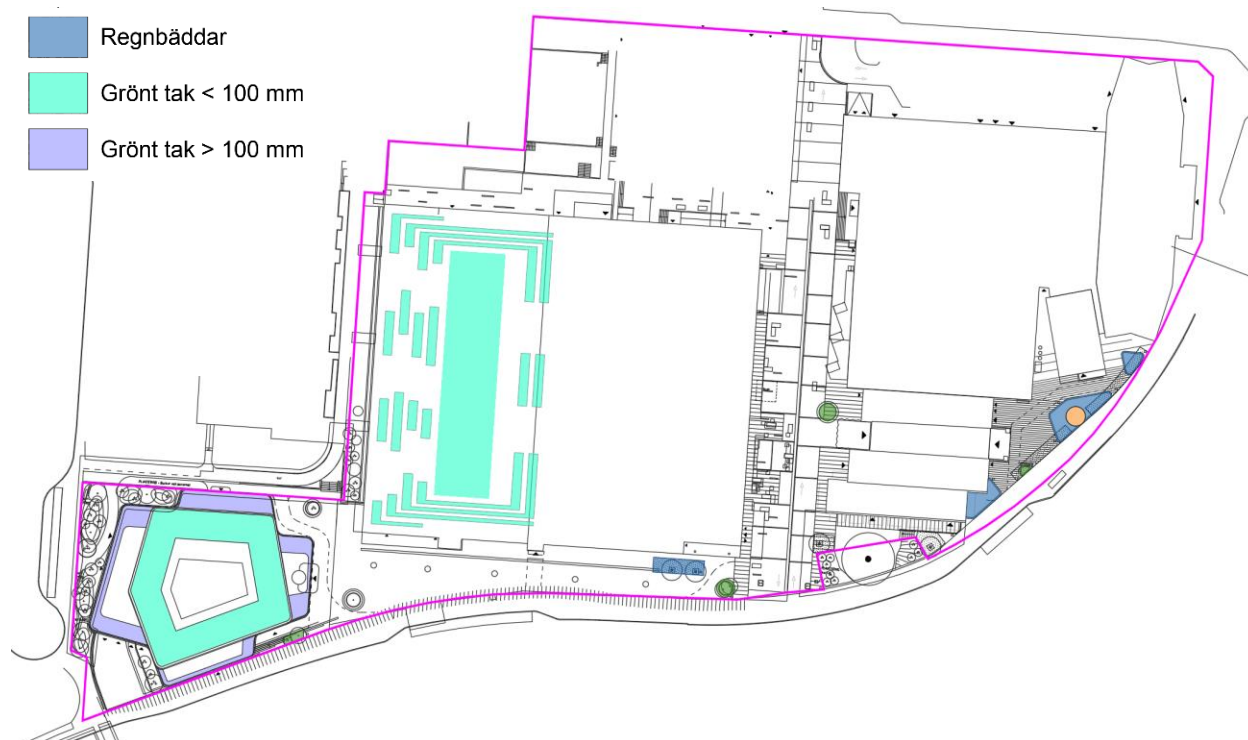
Figur 31 Översikt över föreslagna dagvattenanläggningar

- På nya takytor anläggs större ytor gröna tak < 100 mm tjocklek samt > 100 mm storlek på Signalhuset i sydvästra delen av TK 7. Avrinning från hårdgjorda takytor avleds i första hand först till närliggande gröna tak innan avvattning till interna dagvattenledningar och därefter till kommunalt dagvattennät
- Nya planteringar som anläggs söder om byggnaden i TK 6 utformas till att ta emot dagvatten från omgivande hårdgjorda ytor
- På DN-torget anläggs en dagvattenränna för bättre avledning av dagvatten via en regnbädd för rening och fördröjning
