# FANAN18, ÖSTERMALM, STOCKHOLM

Antikvarisk konsekvensanalys planförslag samråd-250923

Eklund Heritage

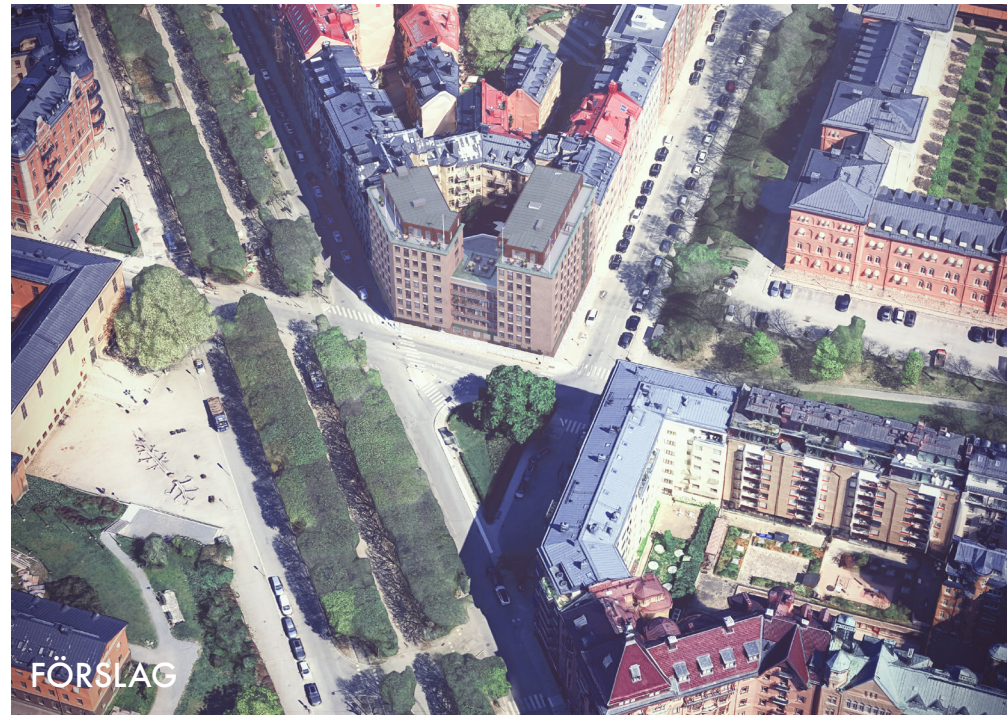
Fastigheten ovanifrån med föreslagna förändringar visualiserade.

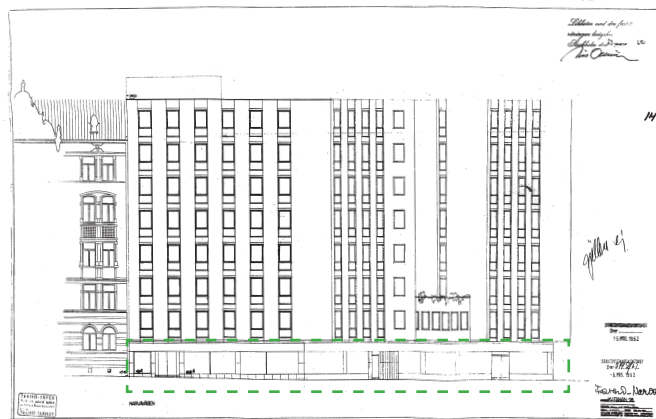
Fasad mot Narvavägen, bygglovshandling daterad 16 mars 1962 med nästa helt glasad sockelvåning. Ritningen har markerats med "gäller ej".

Det nu liggande planförslaget innebär ett mellanting mellan det ursprungliga förslaget och det nuvarande utförandet, där sockelvåningen öppnas upp i högre grad men där delar av den slutna stenklädda fasadpartierna bibehålls i högre grad än om den ursprungliga fasadritningen från 1962 hade följts fullt ut.

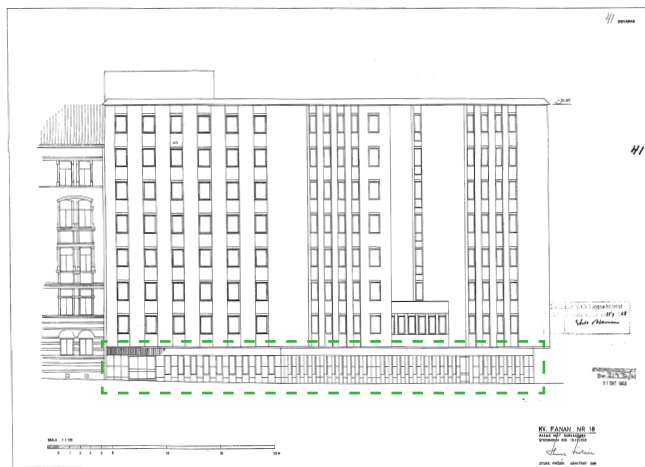
Fasad mot Narvavägen, bygglovshandling daterad 31 oktober 1963 med huvudsakligen slutna sockelvåning vilket är uttrycket byggnaden sedermera fick.

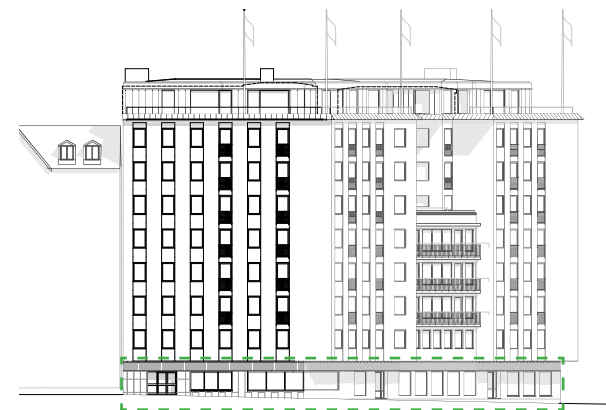
Fasad mot Narvavägen i liggande planförslag.

Genom att åtgärden utgår från en tidigare version av Sture Fröléns gestaltning men bibehåller delar av den befintliga utformningens nuvarande kvalitéer i form av den polerade röda granitens materialitet kan förändringen anses vara förenlig med byggnaden övergripande arkitektoniska uttryck.

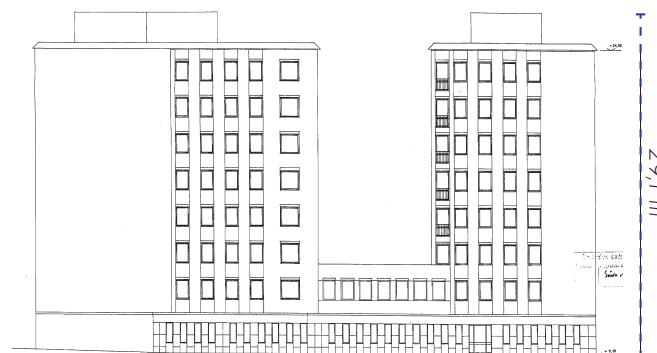
Nuvarande byggnad

Total höjd nuläge ca 29,1

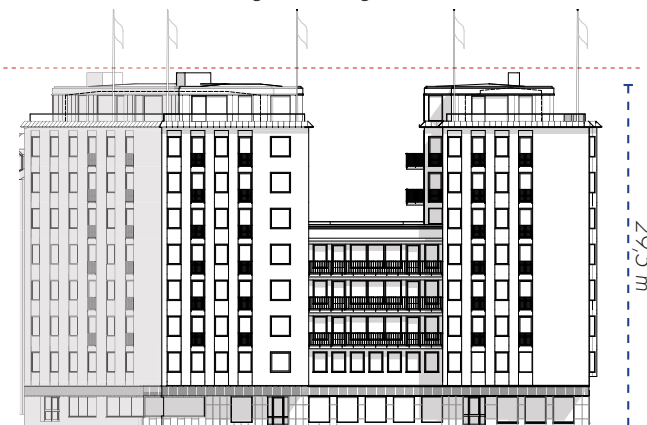
Föreslagen ändring

Total höjd förslag ca 29,5

Förslaget innebär att fastighetens två högre byggnadskroppars hissmaskinrum ersätts med bredare och marginellt högre byggnadskroppar med bostäder. Delarna hålls indragna likt befintliga hissmaskinrum för att bibehålla den tydliga takfotens karaktär. Påbyggnaden utförs i för byggnaden avvikande material för att subtilt tydliggöra att det är en senare tillkommen byggnadsdel, i likhet med hur påbyggnader på närliggande fastigheter har utförts.

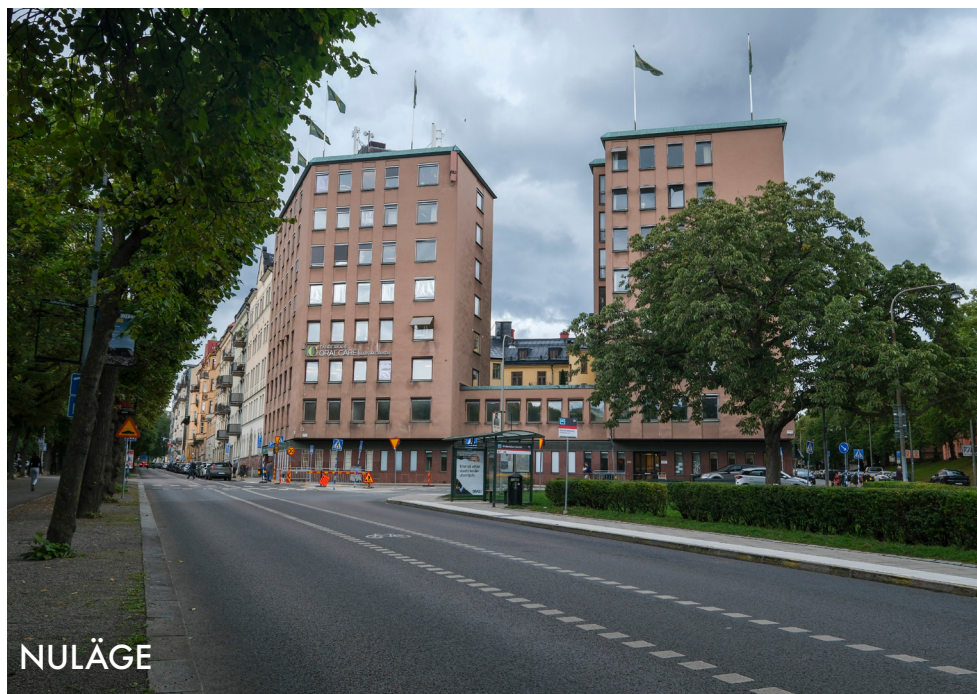
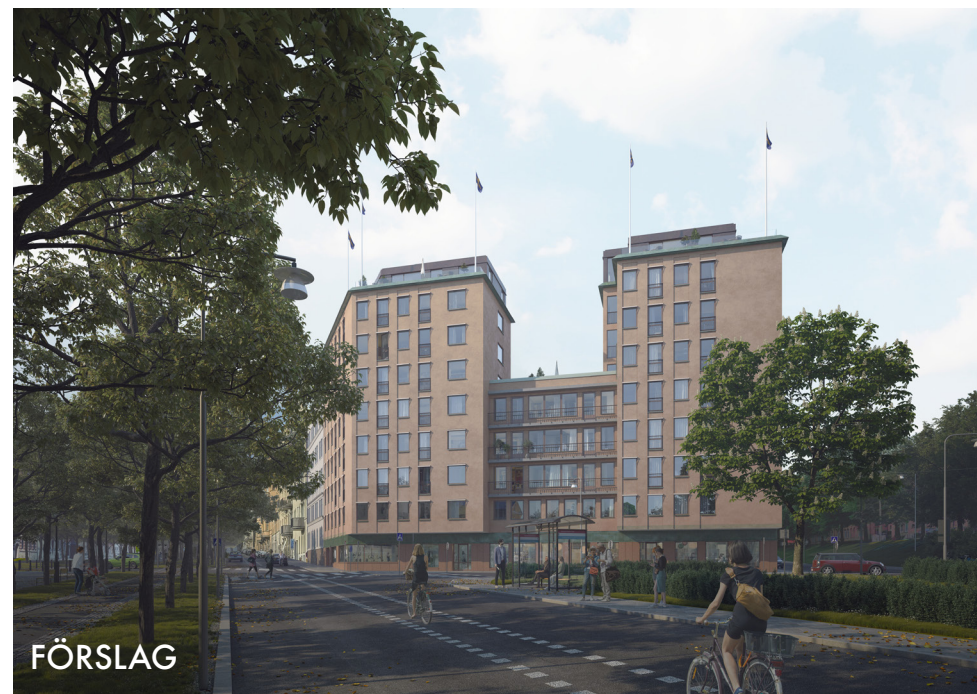
## Vy 1

Vypunkten är tagen från Narvavägens högra körbana mot norr. Förslagets tre huvuddelar, påbyggnad av länkbyggnad, ersättandet av hissmaskinrum på taket med bostadsvåningar och uppglasning av sockelvåning är påtagliga i vyn. I nulägesvyn är kvarterets bakomliggande fastigheters gårdsfasader påtagliga, fasader som inte var tänkta att ses från gatan när byggnaderna uppfördes då den ursprungliga byggnaden på fastigheten Fanan 18 hade en helt sluten fasad och ett tydligare fondmotiv.

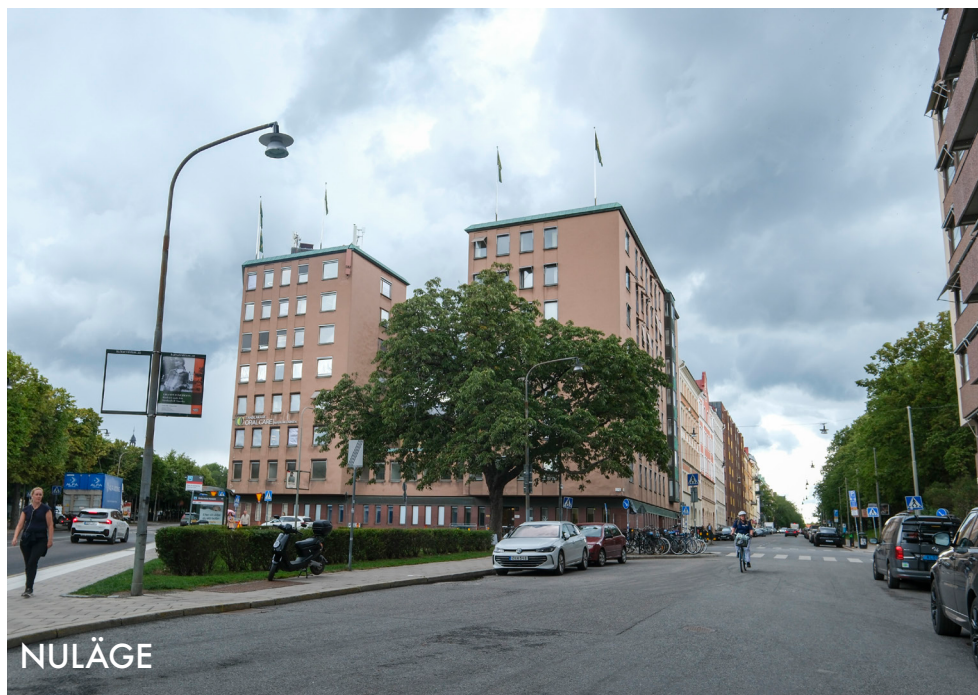
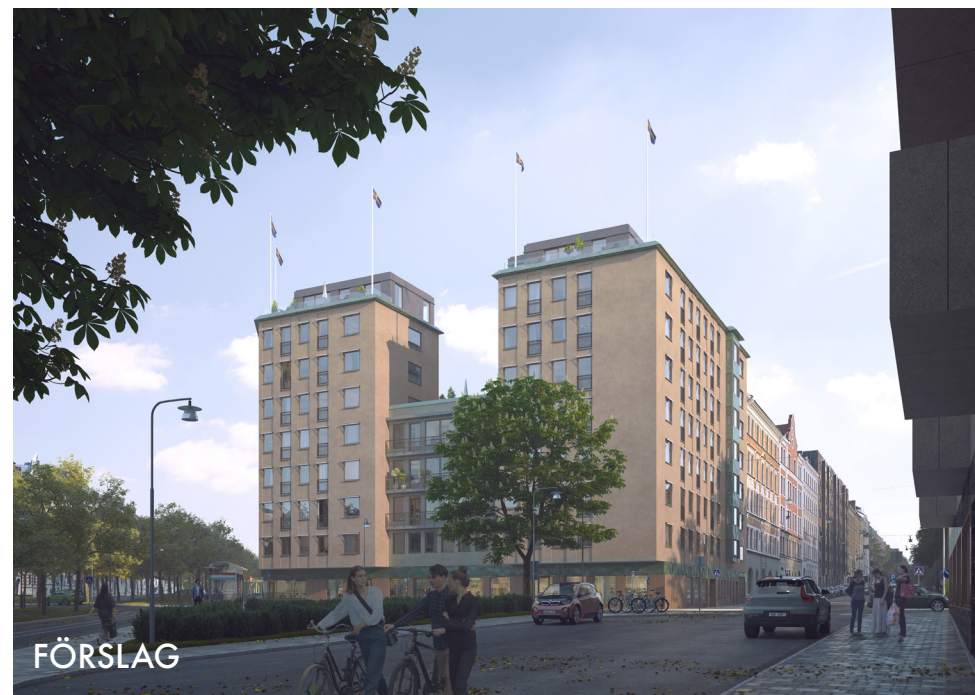
## Vy 2

Vypunkten är tagen från Banérgatans södra avslutning i riktning mot norr. Från denna vy är sannolikt takpåbyggnaden som mest påtaglig då de delar av dem som vetter mot gården saknar indrag, i övrigt är upplevelsen likartad med föregående vy (1) vilken är tagen ett fåtal meter västerut. Påbyggnaden av länken är påtaglig i visualiseringen men under sommarhalvåret kommer den dock vara mer skyld av kastanjen framför vilket är tydligt i fotografiet. Sockelvåningens uppglasning innebär en förändrad karaktär, dock är sockeln fortsatt präglad av den polerade röda graniten mellan fönstren/entréerna.

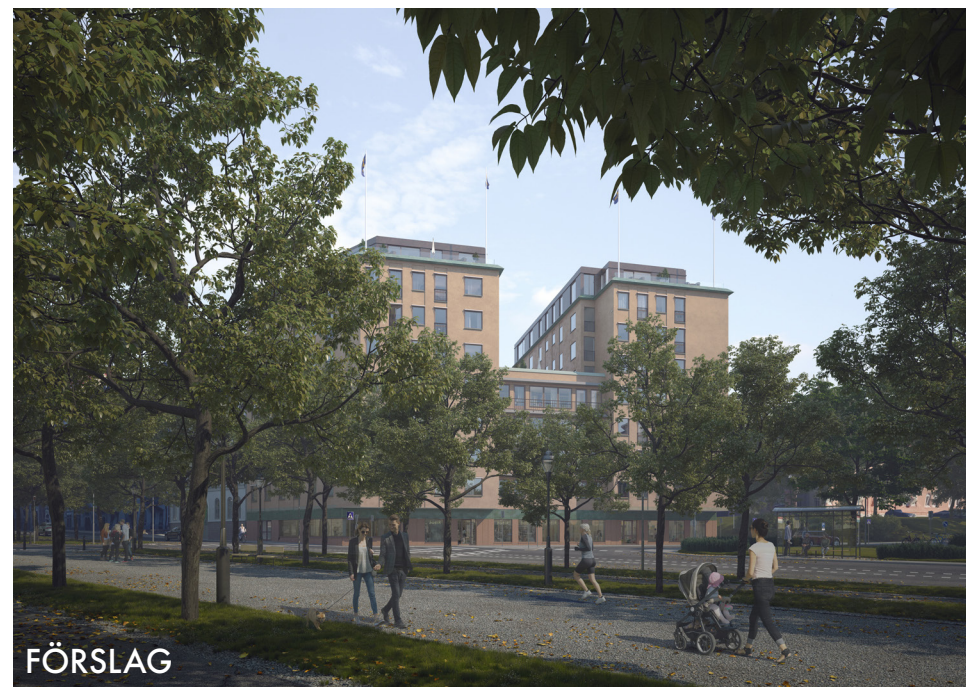
## Vy 3

Vypunkten är tagen från Narvavägens vänstra körbana. I visualiseringen är förändringarna påtagliga, dock innebär de verkliga förhållandena med framförvarande träd att påbyggnaderna i huvudsak skyls från vypunkten. Sockelvåningens ändring är dock påtaglig.

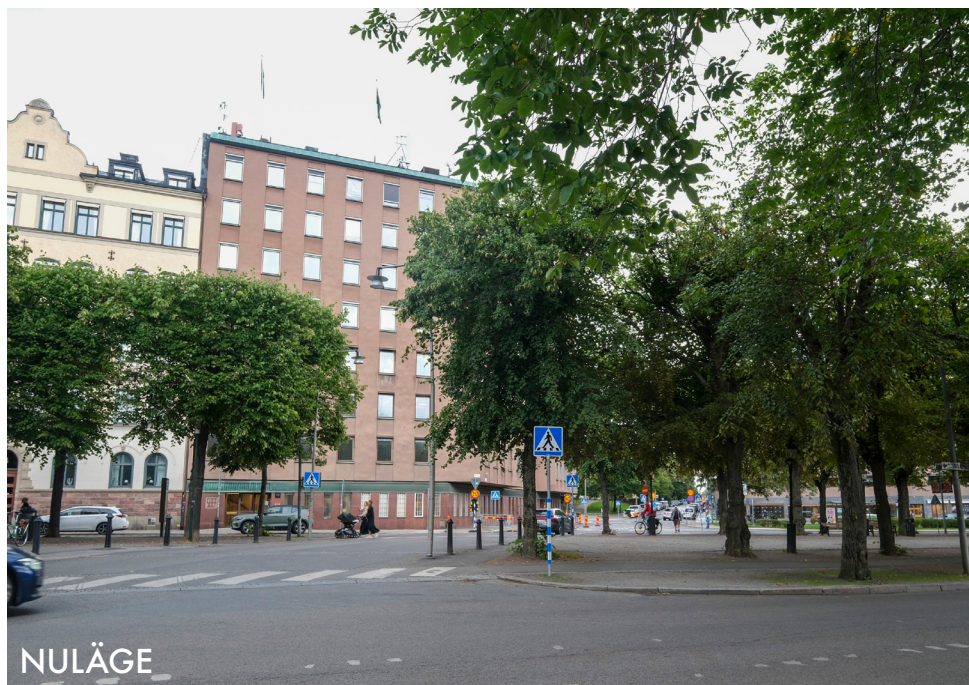
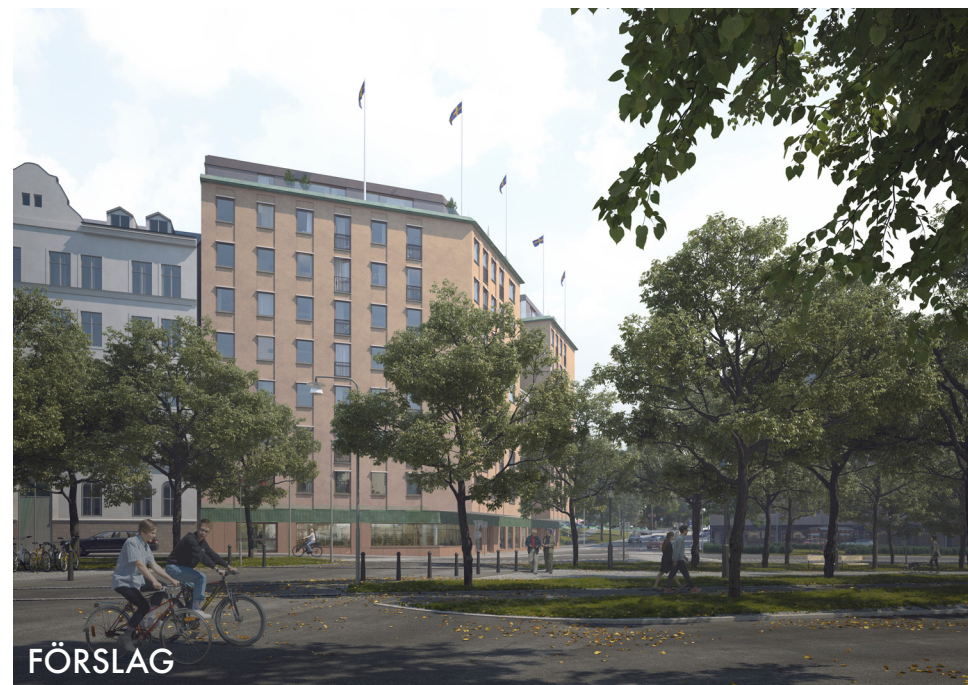
## Vy 4

Vypunkten är tagen från Linnégatan västerifrån. Från denna vy är sockelvåningens förändring påtaglig och även takpåbyggnaden. Påbyggnadens indrag innebär att den kopparklädda takfoten fortsatt upplevs som påtaglig.

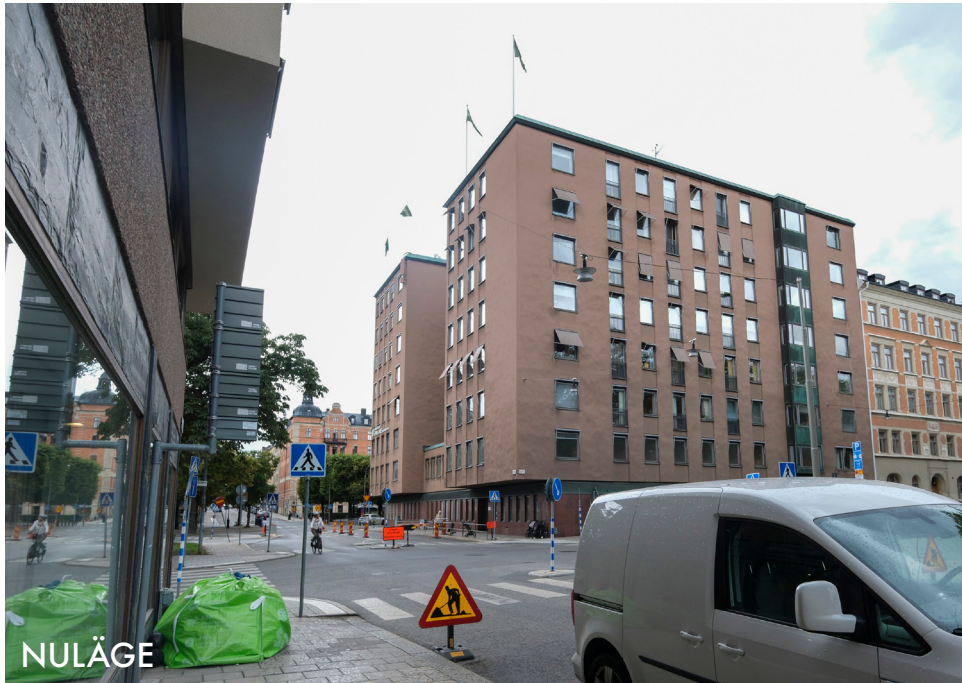
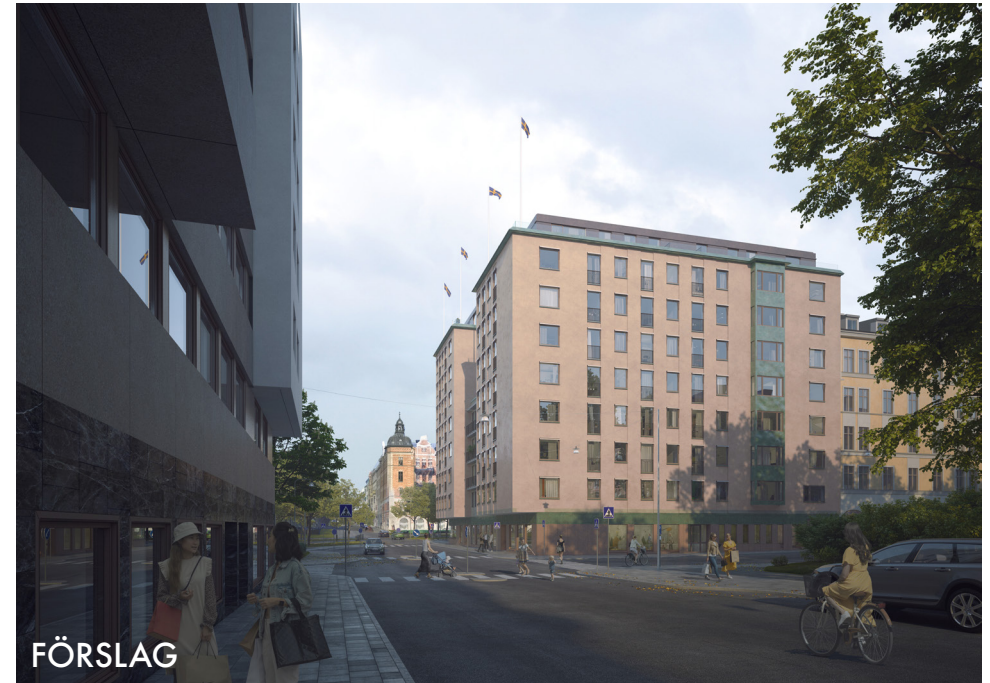
Vy 5

Vypunkten är tagen från Linnégatan österifrån. I visualiseringen är påbyggnaden på den östra högden påtaglig.
