## DAGVATTENUTREDNING VANDA 3

Slutrapport

2025-10-24

**Uppdrag:** 347238 Vanda 3- utredningar till detaljplan  
**Titel på rapport:** DAGVATTENUTREDNING VANDA 3  
**Status:** Slutrapport  
**Datum:** 2025-10-24

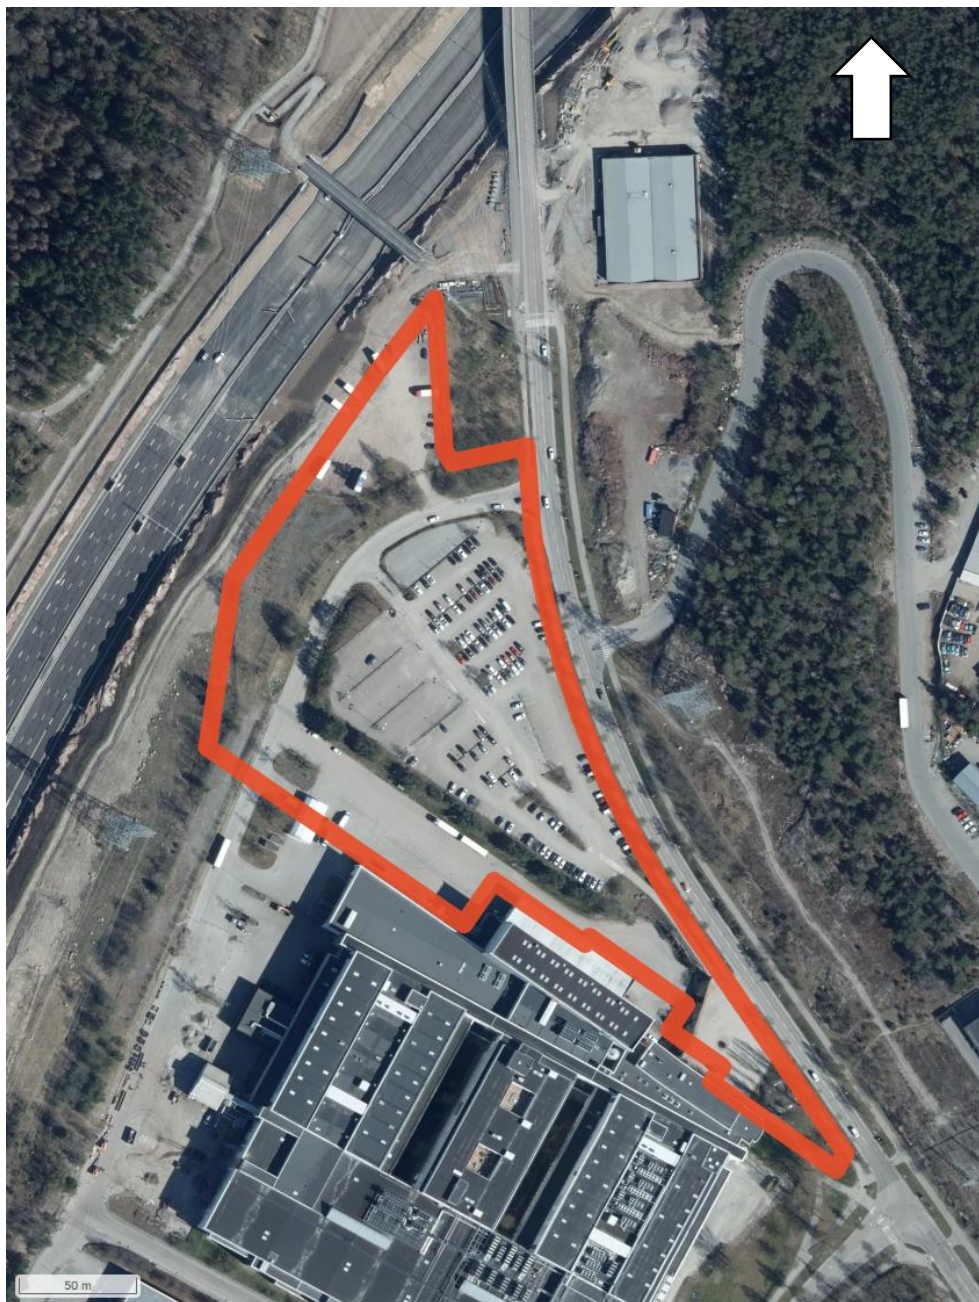
Figur 1. Markanvändning i nuläget. Planområde markerat med orange linje.

Området består idag till större del av asfalterad markparkering med mindre buskar och träd samt en mindre andel grusad och grön mark i nordväst, se Figur 1. Utredningsområdet utgörs av kvartersmark för industri-och kontorsbyggnader och parkering. Exploateringen innebär att en ny byggrätt för industri kan placeras på platsen, se Figur 2. Fotavtrycket för byggnader är cirka 1 ha och byggnadshöjden varierar mellan 20–30 meter vilket motsvarar ungefär 6 till 9 våningar. Figur 12 visar hur den planerade bebyggelsen är placerad i förhållande till den befintliga lågpunkten.

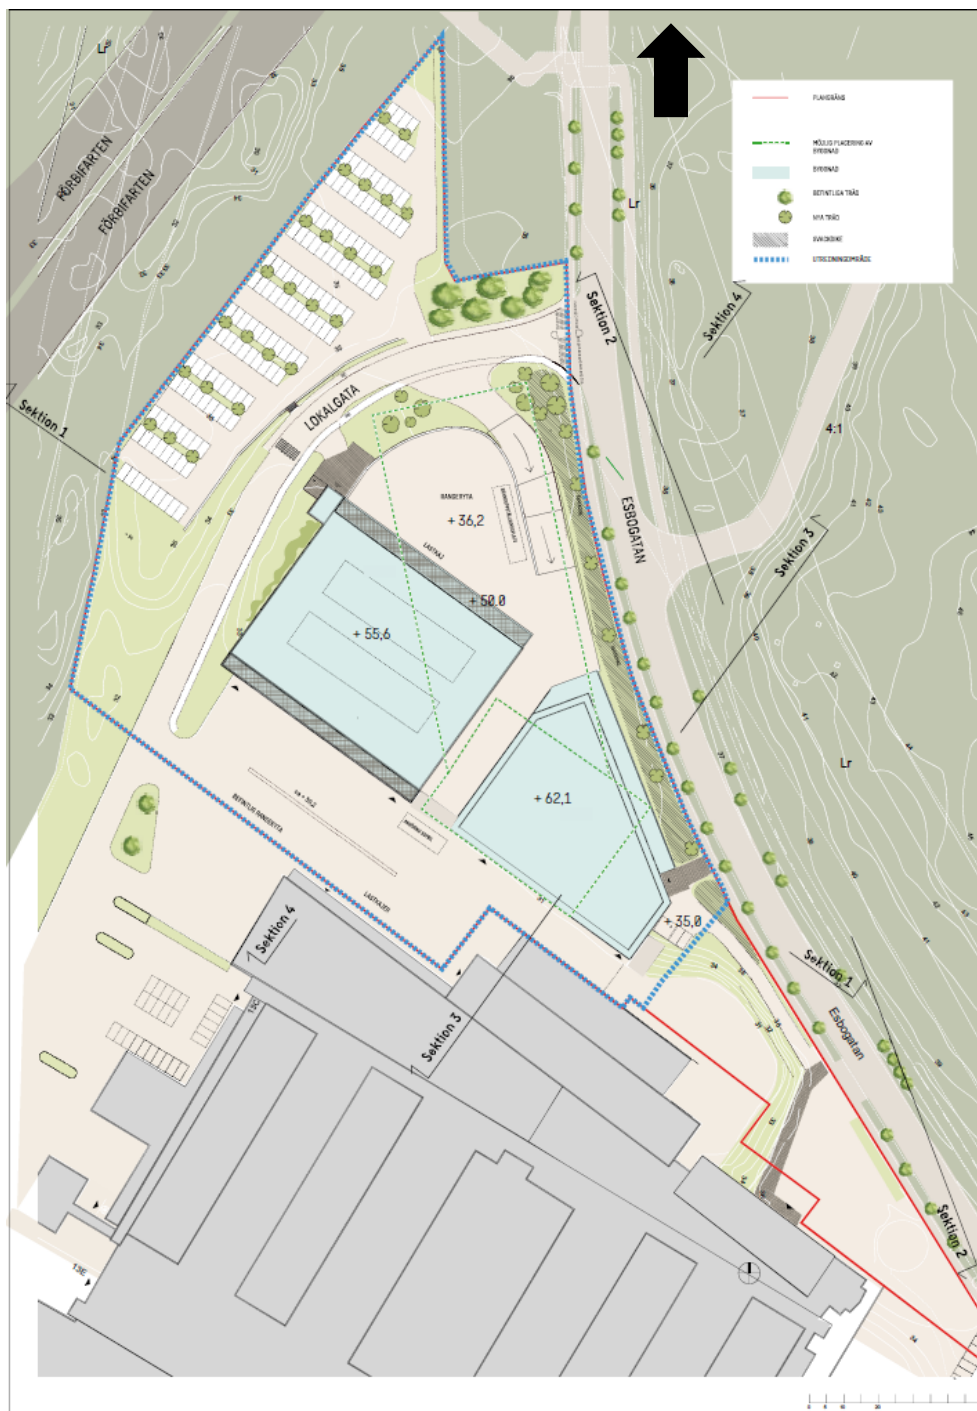
Figur 2. Markanvändning efter exploatering, utredningsområde markerat med blå streckad linje, planområde visas i rött, planområde och utredningsområde överlappar delvis. (SWECO 2025-10-15).

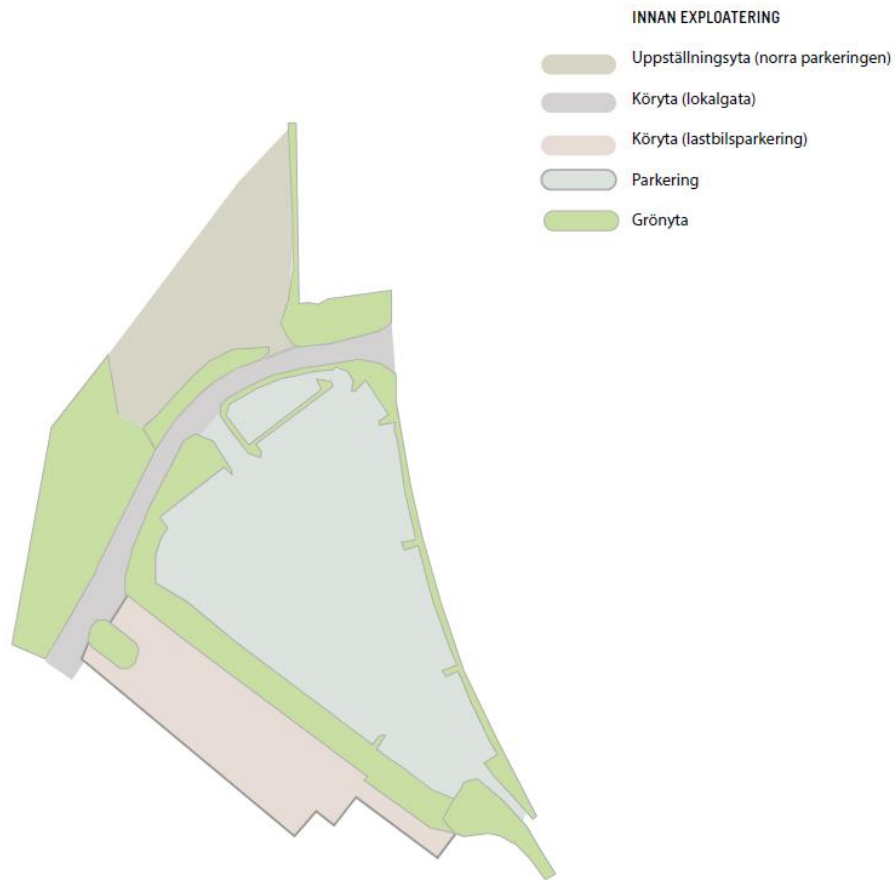
Figur 10. Skissad befintlig markanvändning (SWECO Architects, 2025-10-15).

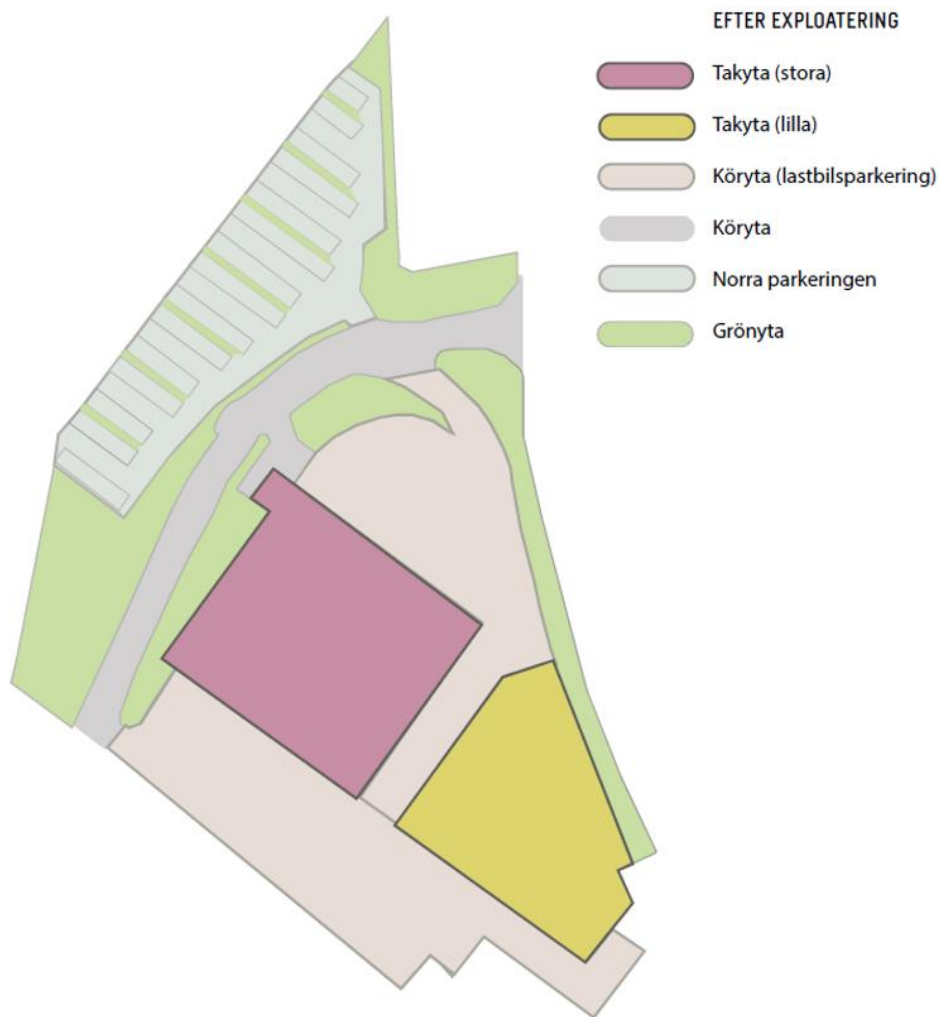
Figur 11. Planerad markanvändning skissad på situationsplan (SWECO Architects, 2025-10-15).
