# PM Åtgärdsutredning Bällsta Hamn

BH-N1-2A06-005-PM Åtgärdsutredning

| <b>Uppdrag</b> | Expl Bällstahamn riskbedömning och åtgärdsutredning |

## Sammanfattning

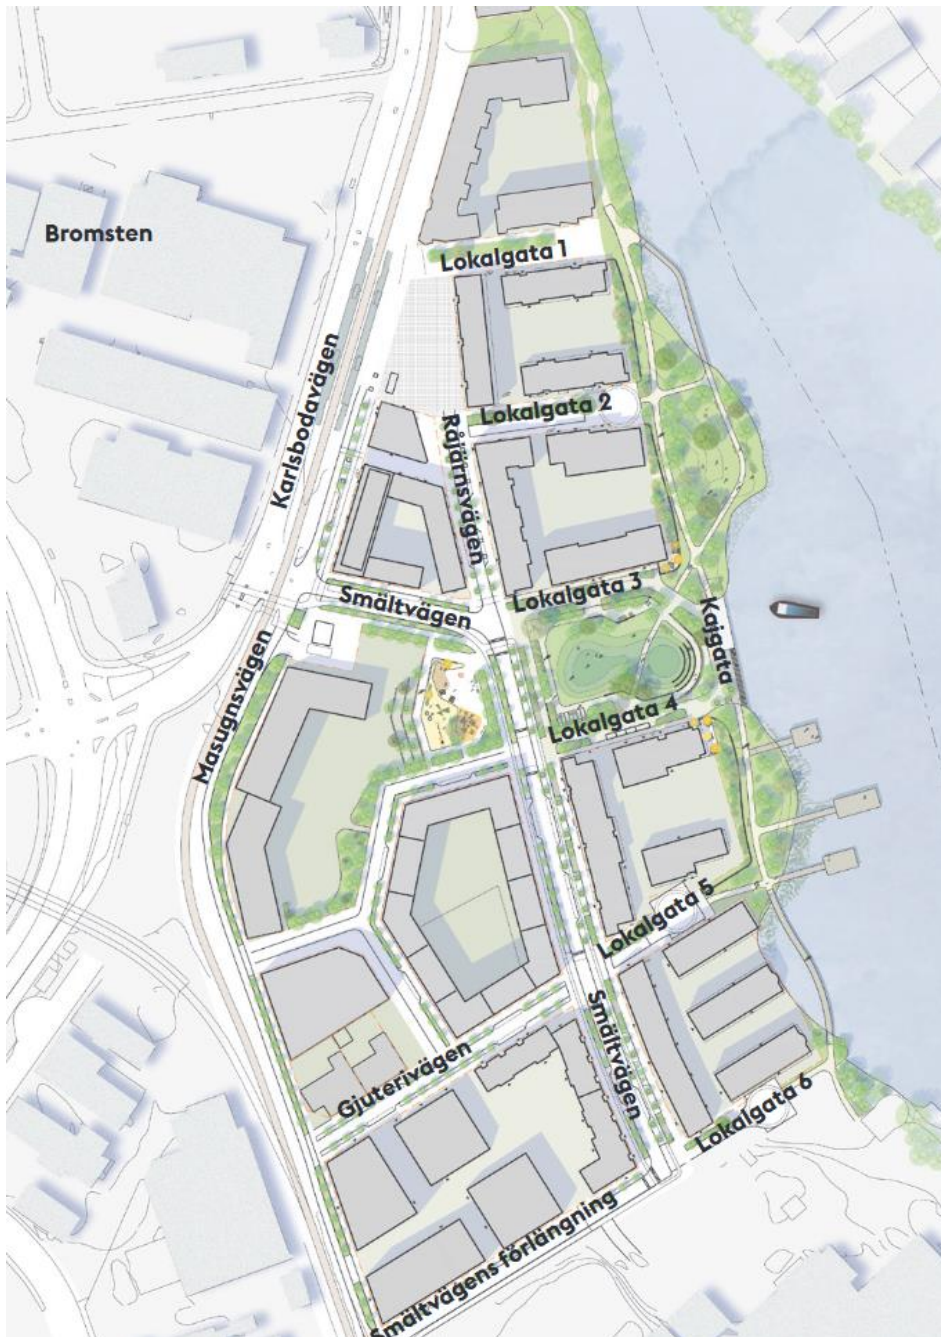
Figur 3. Översikt av planerad landskapsutformning, Nyréns.

Figur 3 visar översiktsritning med landskapsutformning över hela detaljplaneområdet.

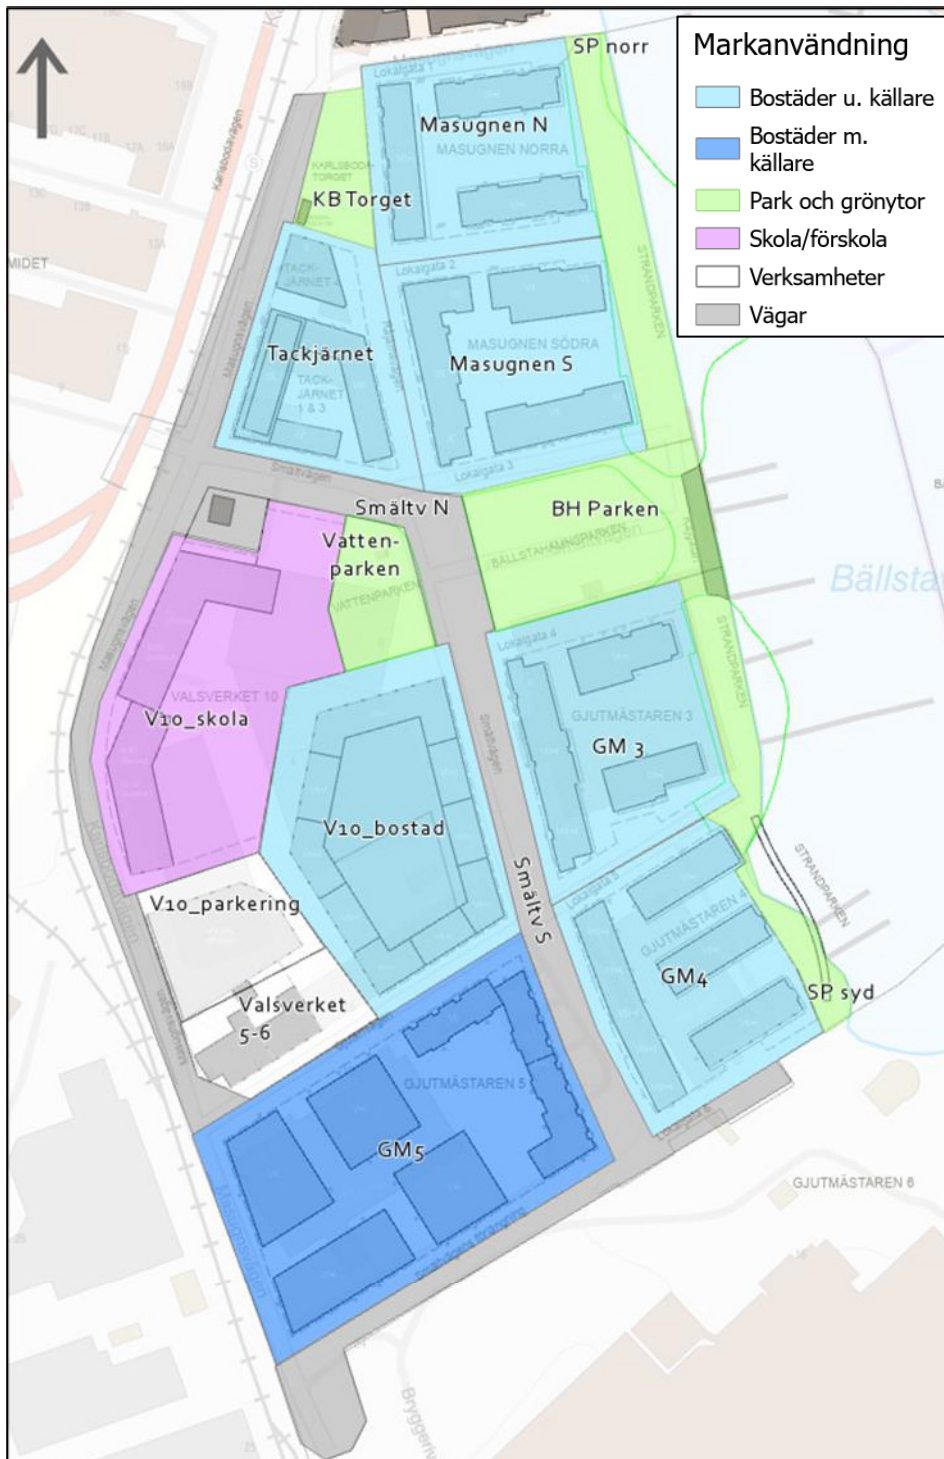
Figur 4. Översikt av planerad markanvändning, Sweco 2025b. Gröna linjer som syns i vattenområdet markerar områden som ska fyllas ut för att skapa ny parkmark. Dessa områden ingår inte i någon exponeringsenhet eftersom det inte finns någon förorenad jord i dessa områden. Däremot finns det förorenade sediment som beaktas i denna åtgärdsutredning.

I Hälsoriskbedömningen (Sweco, 2025b) har detaljplaneområdet delats in i mindre delområden, exponeringsenheter, i syfte att bedöma hälsoriskerna inom respektive delområde. Indelningen i exponeringsenheter har utgått från den planerade markanvändningen, se Figur 4.

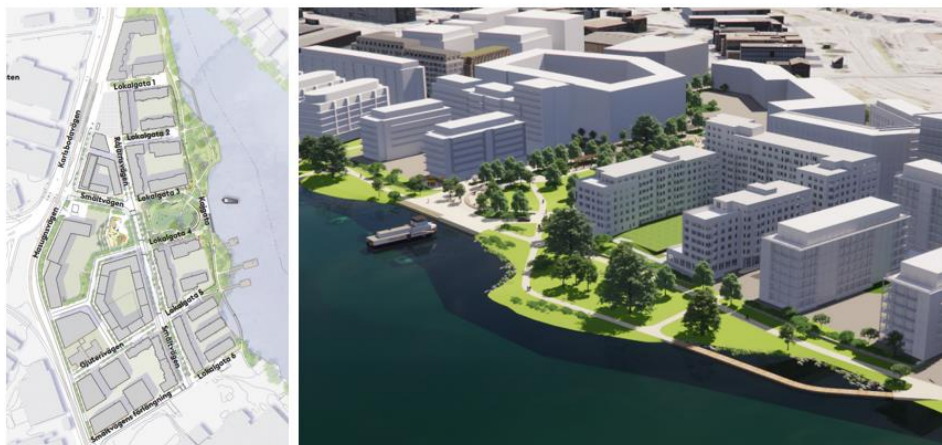
Figur 17. Figuren visualiserar framtida utformning av Strandparken (Nyréns arkitektkontor, 2025)

Framtida markanvändning innebär att ny markyta skapas genom en utfyllnad ut i Bällstaviken. Den mellersta delen av befintlig kaj renoveras, övriga kajdelar rivs. Utfyllnaden utformas för att ge plats åt ekosystemtjänster för att möjliggöra att ett vattenekosystem etablerar sig i strandzonen. Strandparken visualiseras i Figur 17 nedan.

En kajdel kommer renoveras för att möjliggöra angöring av pendelbåtstrafik, se Figur 17. Preliminär konstruktion av kajen visas i Figur 20. Minsta vattendjup intill kaj ska vara 4,5m. För att åstadkomma detta behöver viss muddring ske och sedan planeras att kvarvarande sediment täckas med erosionsskyddande material.
