# Bällsta Hamn

## Samlade geotekniska PM

# BH-G1-2A06-001

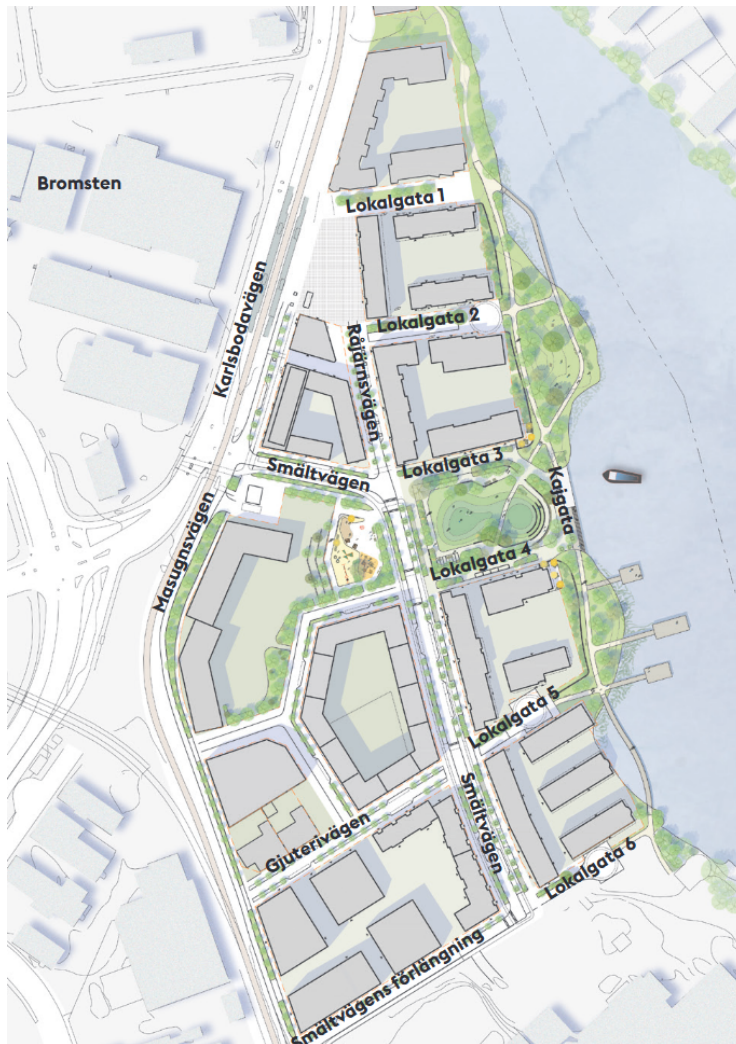
Figur 7.4. Översikt av planerad landskapsutformning, Nyréns.

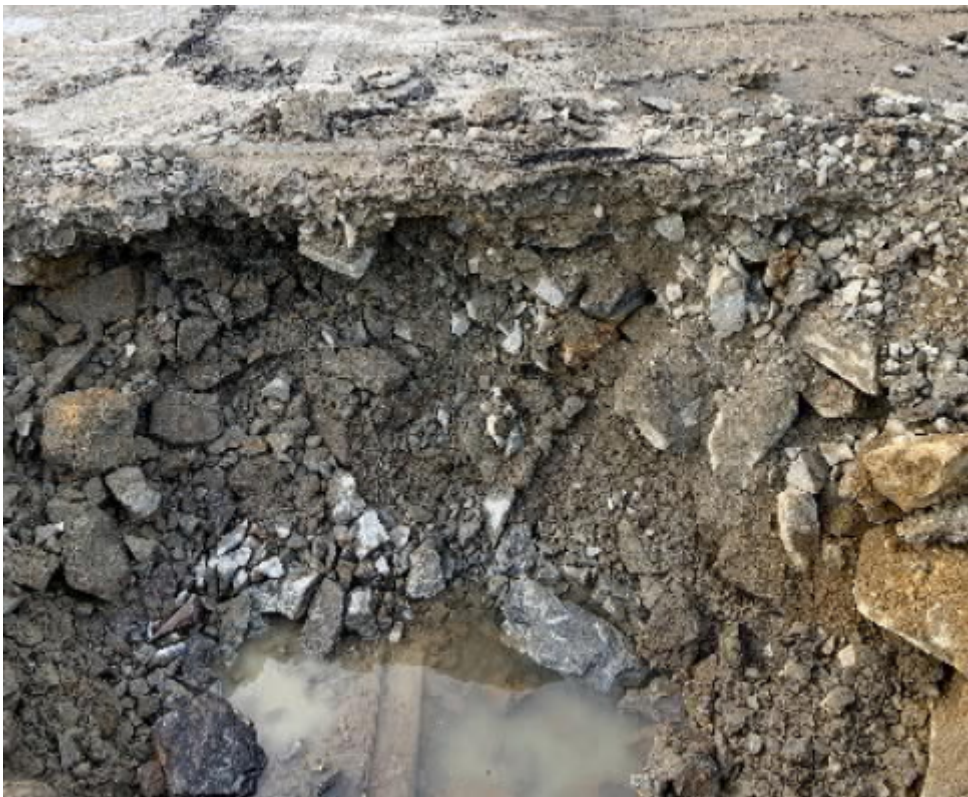
Figur 9.3. Bild tagen under provgropsundersökning i Bällsta hamn vid befintliga kajen [25].

Fyllningsmäktigheten varierar mellan ca 5 m och ca 10 m, gränsen mellan fyllningen och den naturliga friktionsjorden är dock mycket osäker. Vid sondering i stenkistan har många block påträffats längs med hela jordprofilen. Under en provgropsundersökning "PM Bällstahamn" utförd av Sweco ned till 1 m djup observerades en osorterad fyllning med grus, sand, tegel och block i fyllningen, i Figur 9.3 visas en bild från provgropsundersökningen [26].

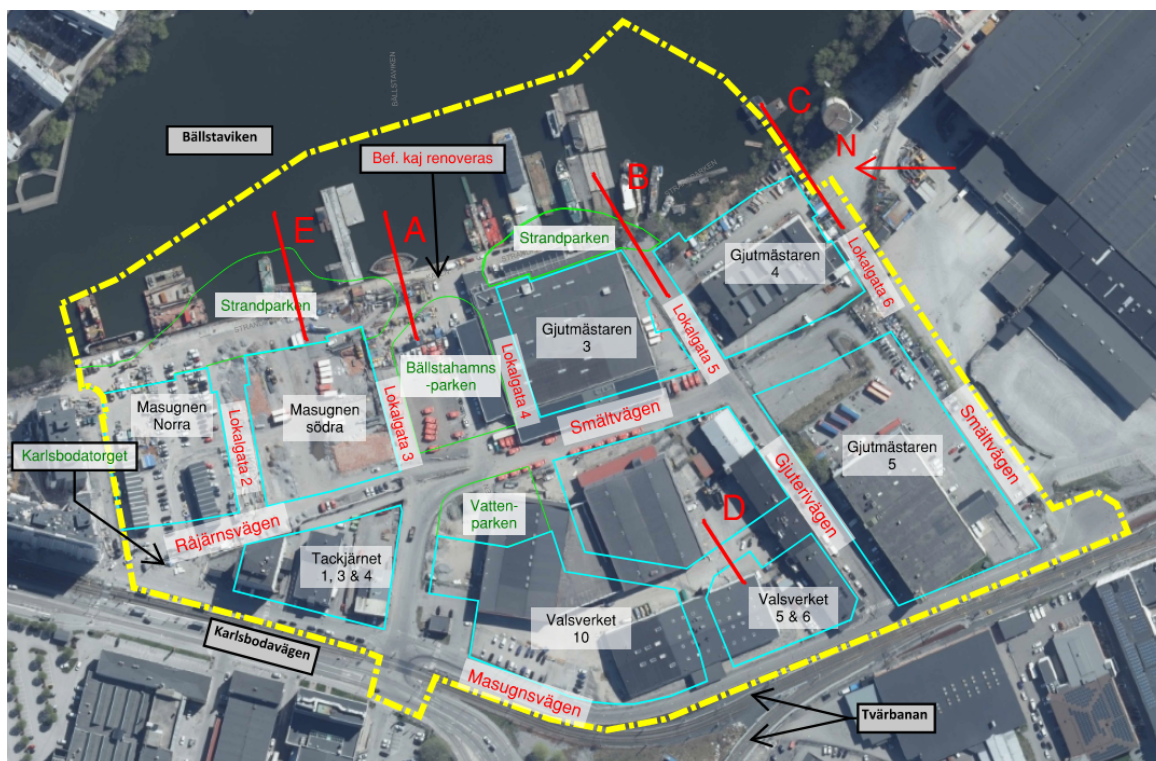
Figur 10.1. Beräkningssektioner för kontroll av stabilitet mot ras och skred.

Beräkningssektionernas läge i plan visas i Figur 10.1.

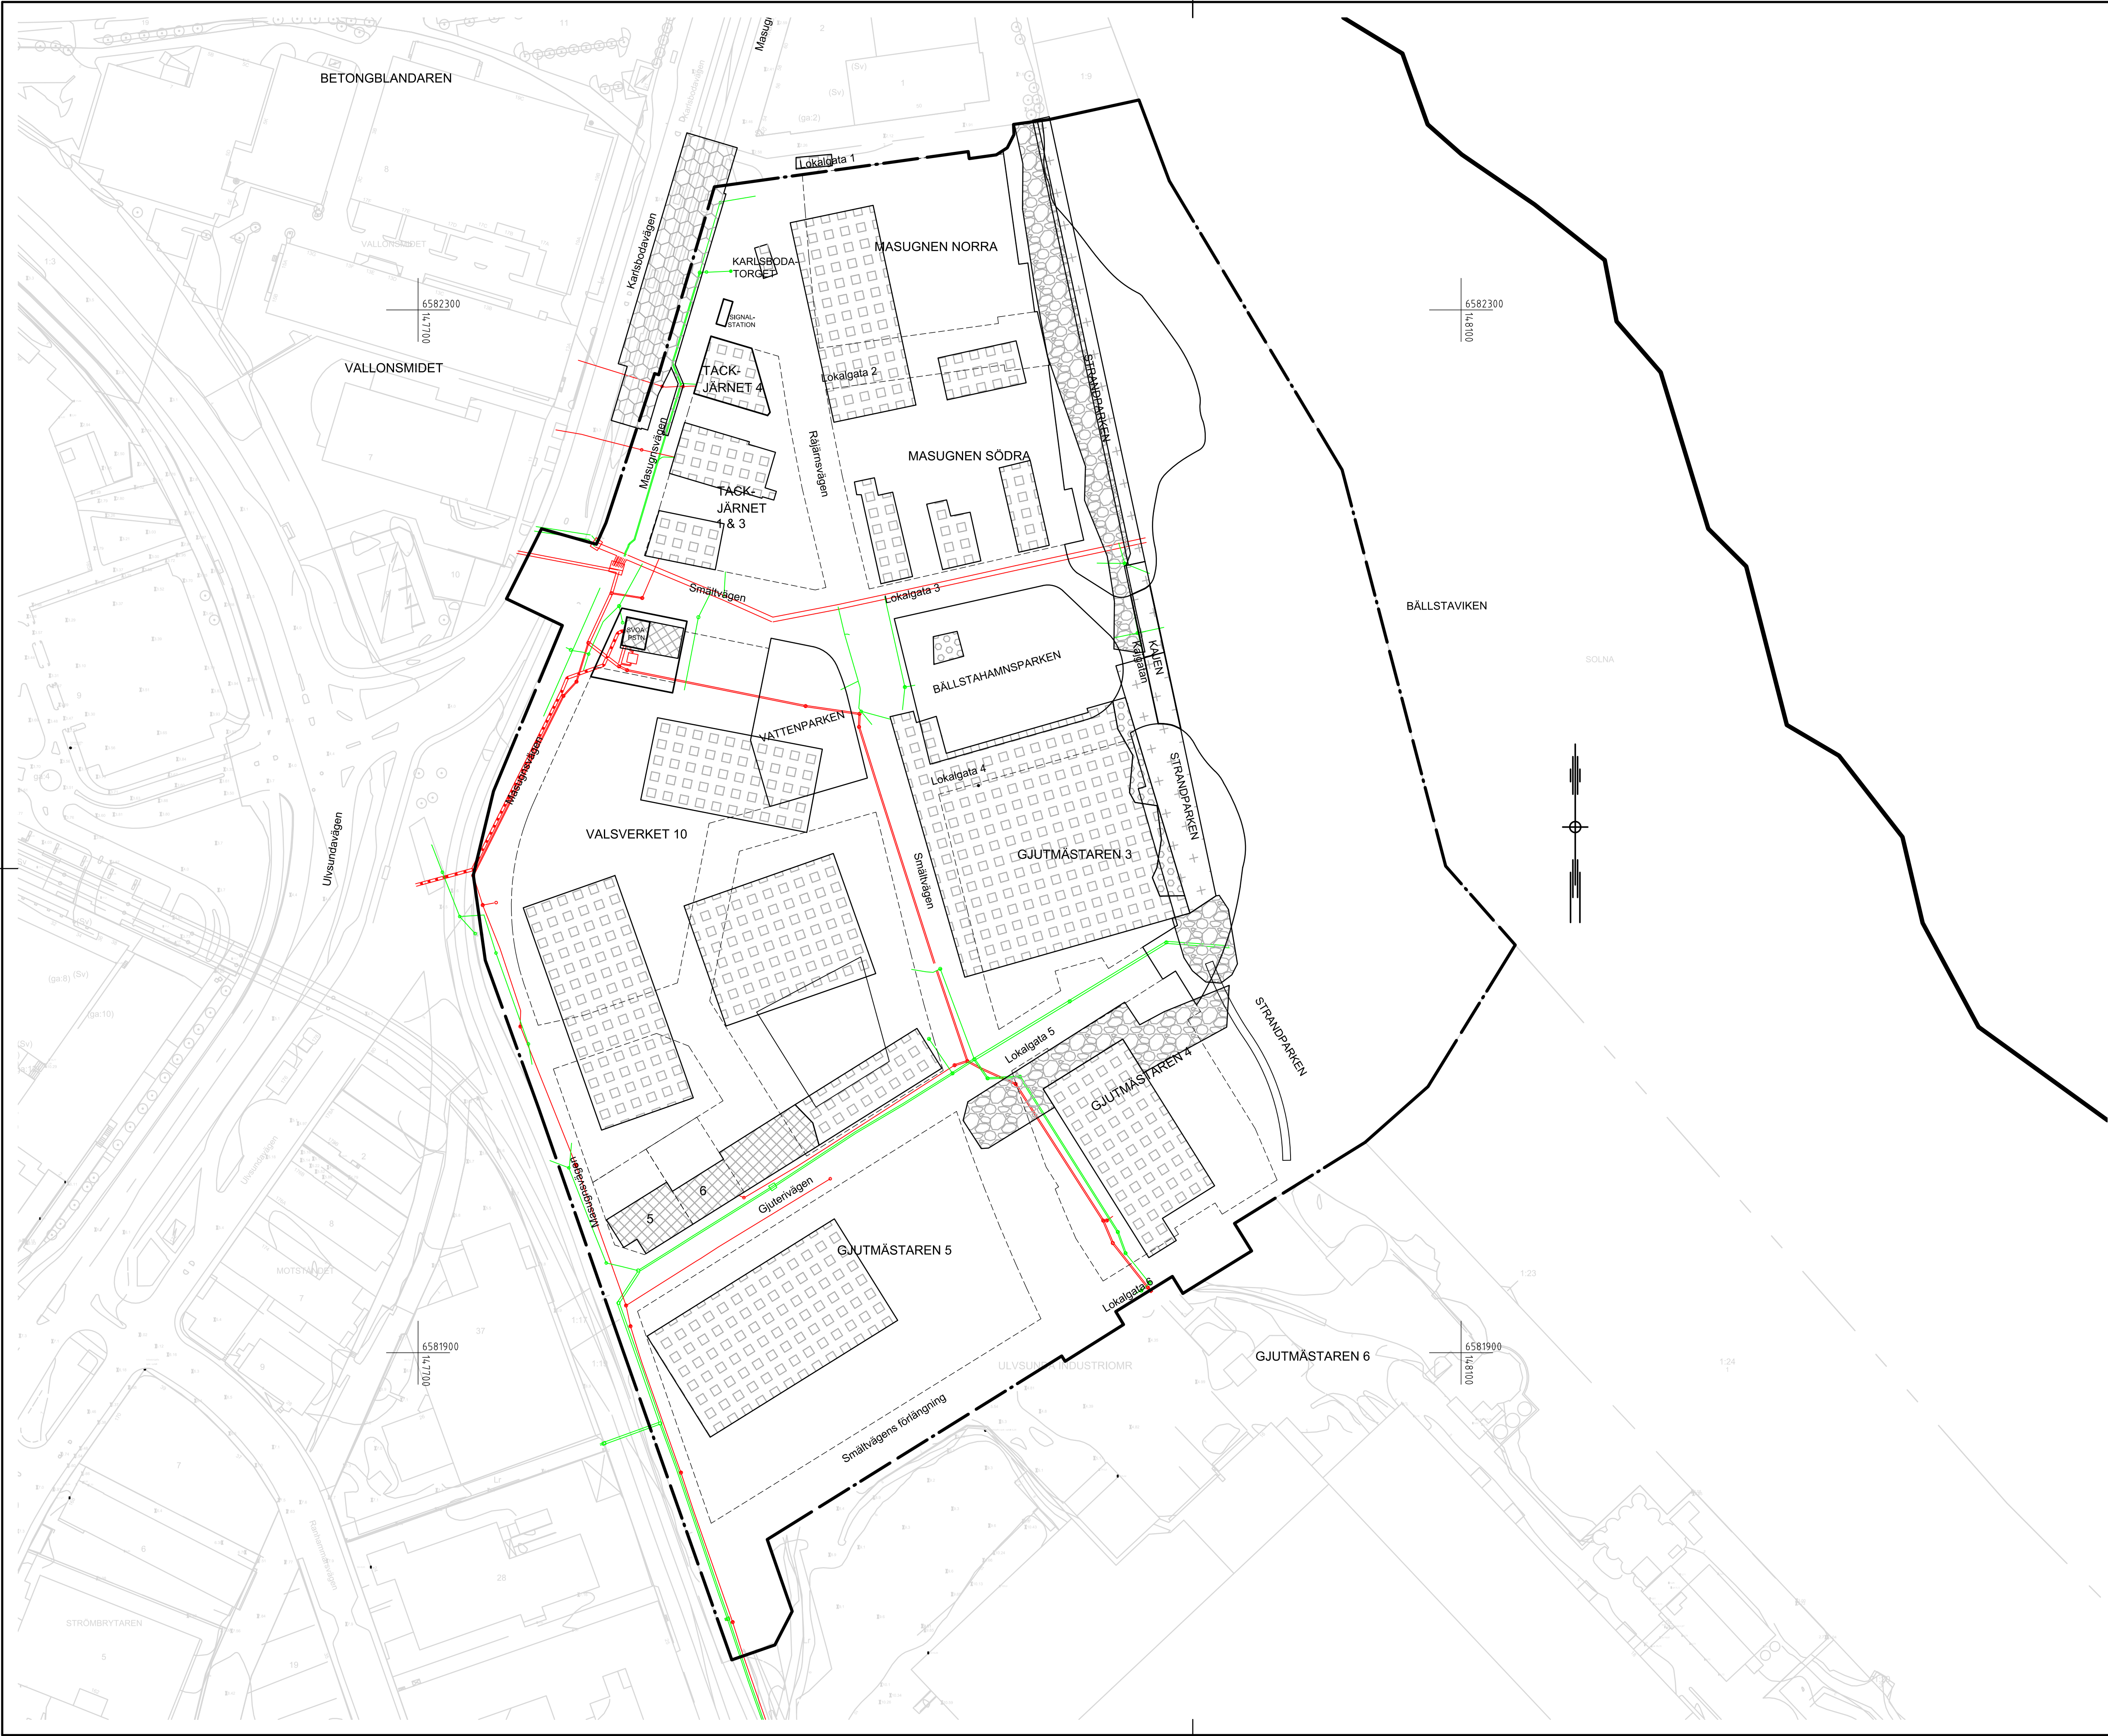
**BH-G1-2A06-001\_B4**

BEFINTLIG KVARLÄMNAD GRUNDLÄGGNING  
SAMT BEFINTLIGA SPILL- OCH  
DAGVATTENLEDNINGAR

RITAD AV: G. GANEBO, ELU KONSULT AB  
SKALA: 1:1200 (A1)  
DATUM: 2025-08-18

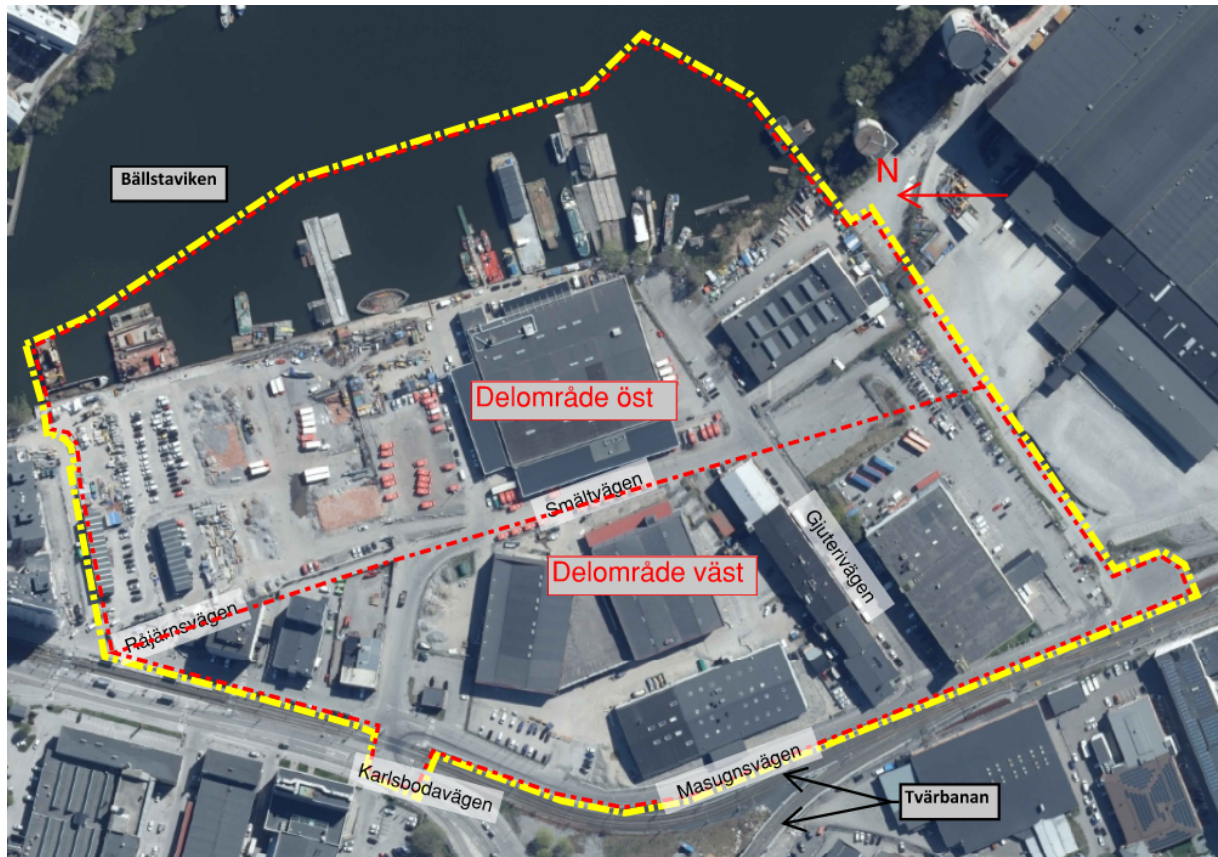
Figur B4.1. Satellitbild över Bällsta hamn med indelning av delområden.

Valda och dimensionerande värden för lerans hållfasthetsegenskaper har utvärderats utifrån en uppdelning av delområden enligt Figur B4.1.

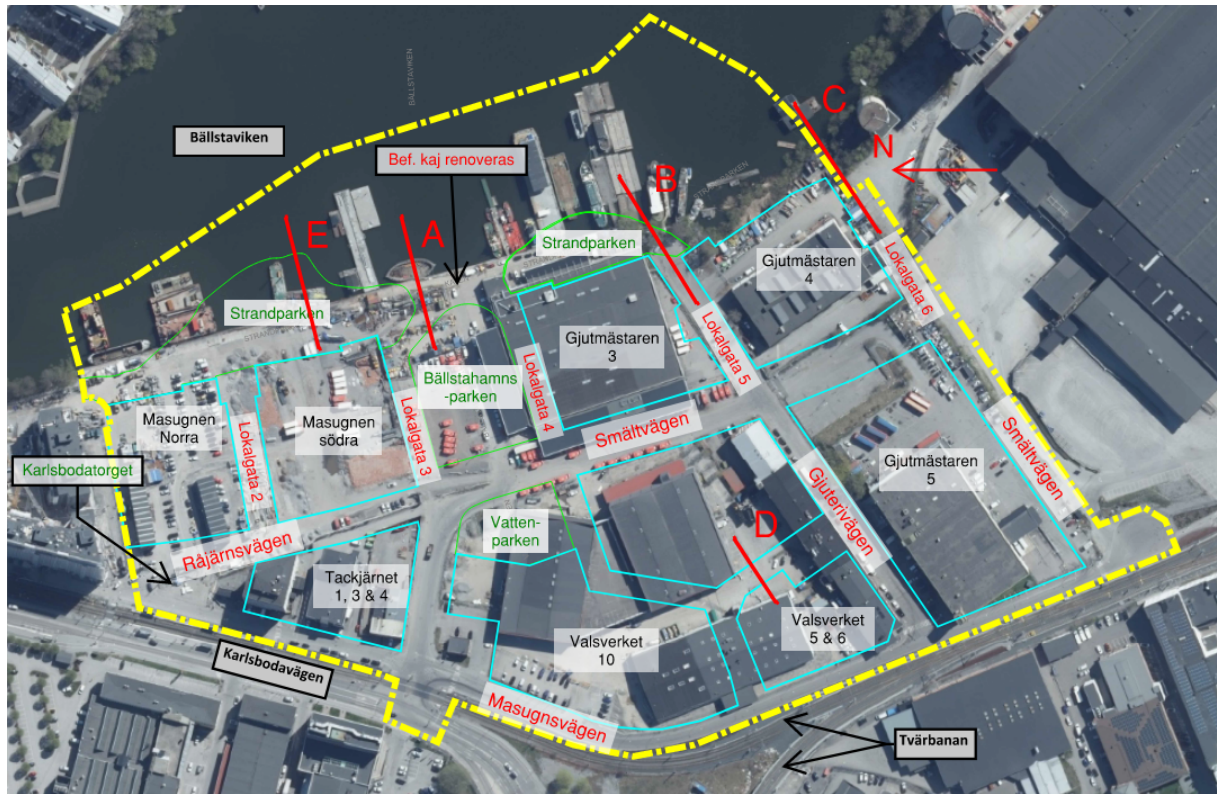
Figur B4.4. Planritning som visar läge för beräkningssektioner A-E.

Stabiliteten har kontrollerats för fem beräkningssektioner. Ungefärligt läge för beräkningssektionerna visas i Figur B4.4. Geometri och jordlagerföljd visas översiktlig i Figur B4.5a till B4.5e. Mer detaljerad beskrivning av geometri redovisas i beräkningssektionerna. Den befintliga stenkistan i beräkningssektion A, C och E har modellerats som ett lager med befintlig fyllning ned till friktionsjord. Stenkistans utformning

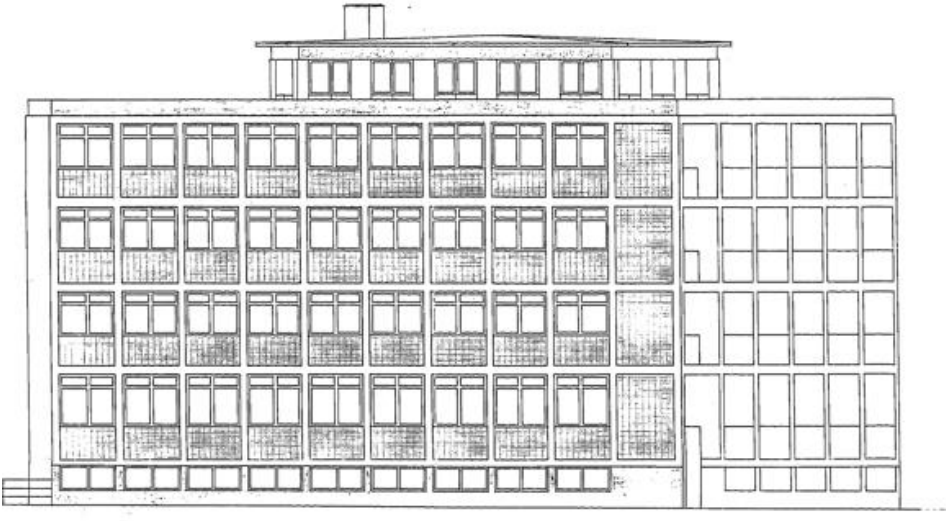
Foto 4

| | <p>Fasad befintlig byggnad</p> |

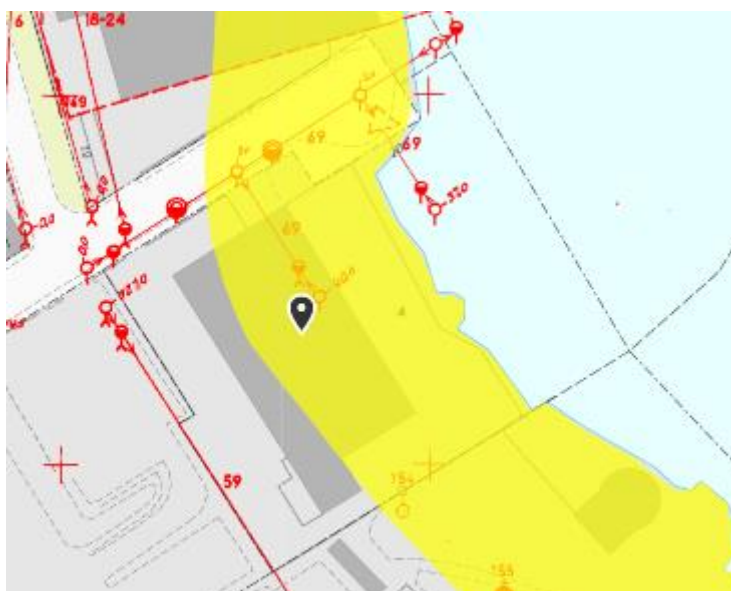
Figur 5.1 Utklipp från stadens Geoarkiv, gulmarkerat är räddningsverket skredriskområde.

Torven och gyttjan är extremt lös med hög vattenkvot (100-200%). Uppmätt skjuvhållfasthet är 2,4 kPa de översta 3m som sedan ökar och blir 5,5 kPa på 5 m. Området är extremt sättning känsligt och risken för stabilitetsbrott är mycket hög vid belastning. Räddningsverket har karterat området som skredriskområde, se fig 5.1.

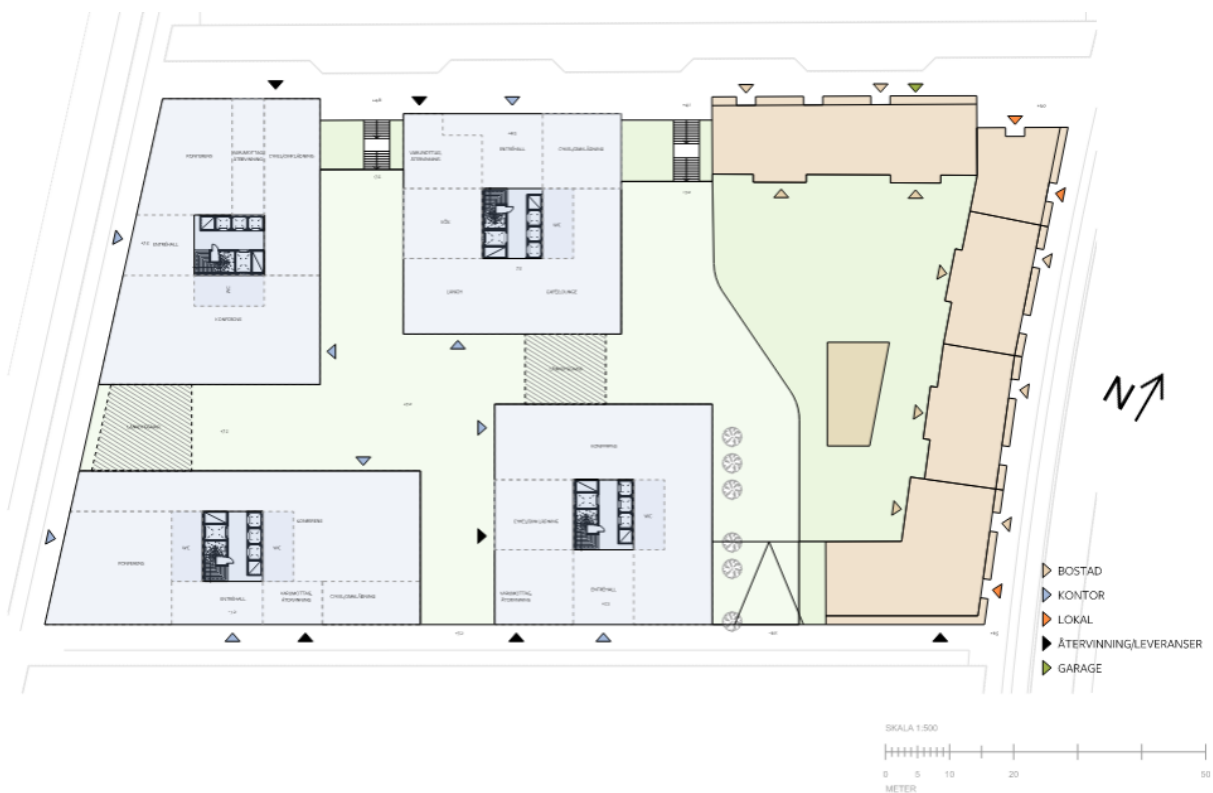
Figur 2. Urklipp från "gård/entréplan kontor" upprättad av Brunnberg & Forshed och AJ Landskap, daterad 2024-08-23, erhållen från beställaren.

Lägsta golvnivå planeras på ca +3,0 för garaget och kontorsbyggnaderna, utom en del i norr där planerad lägsta golvnivå för en del av kontorsbyggnaden är ca +5,4 (Figur 2). Bostadslängornas lägsta golvnivåer varierar mellan ca +3,0 och +4,85, utom längst i sydöst där planerad lägsta nivå ligger på ca +5,1.

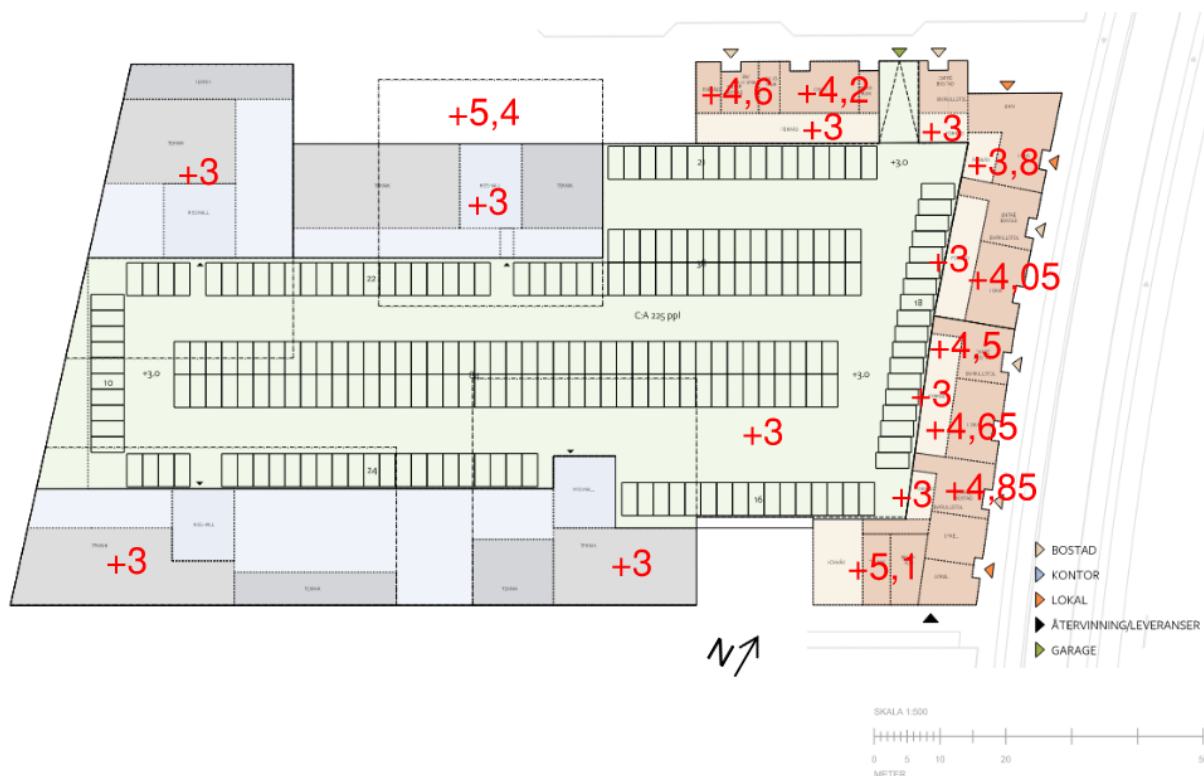
Figur 3. Urklipp från ”garage/entréplan bostäder” upprättad av Brunnberg & Forshed och AJ Landskap, daterad 2024-08-23, erhållen från beställaren. Tolkning av lägsta golvnivåer i röd text i figuren.

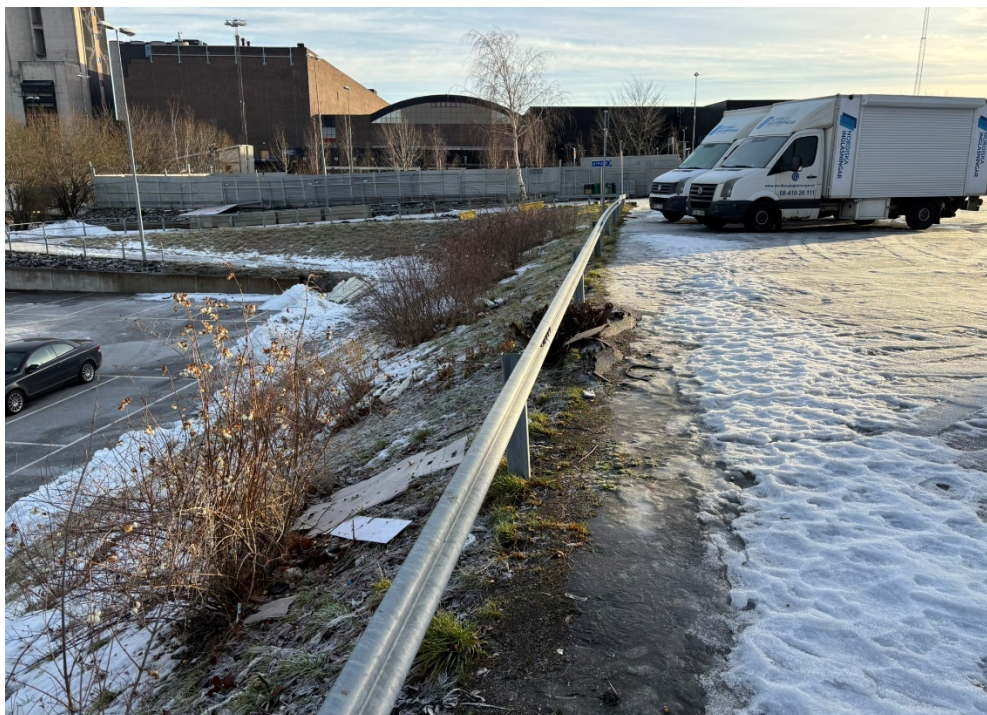
Figur 4. Foto på slänt i norra delen av fastigheten. Vy mot sydöst/söder. Foto taget 2025-01-15.

Fastigheten utgörs i huvudsak av hårdgjorda asfalterade ytor. Inom fastigheten i norr finns en gräsbeklädd slänt som leder ned till en lägre belägen asfalterad yta (Figur 4). Längs fastighetens norra mittersta del finns även gräsbeklädd slänt mot Gjuterivägen och en del enskilda träd och sly förekommer på denna slänt. I övrigt förekommer gräsremсор och buskage omkring fastigheten i väst och sydöst/öst.

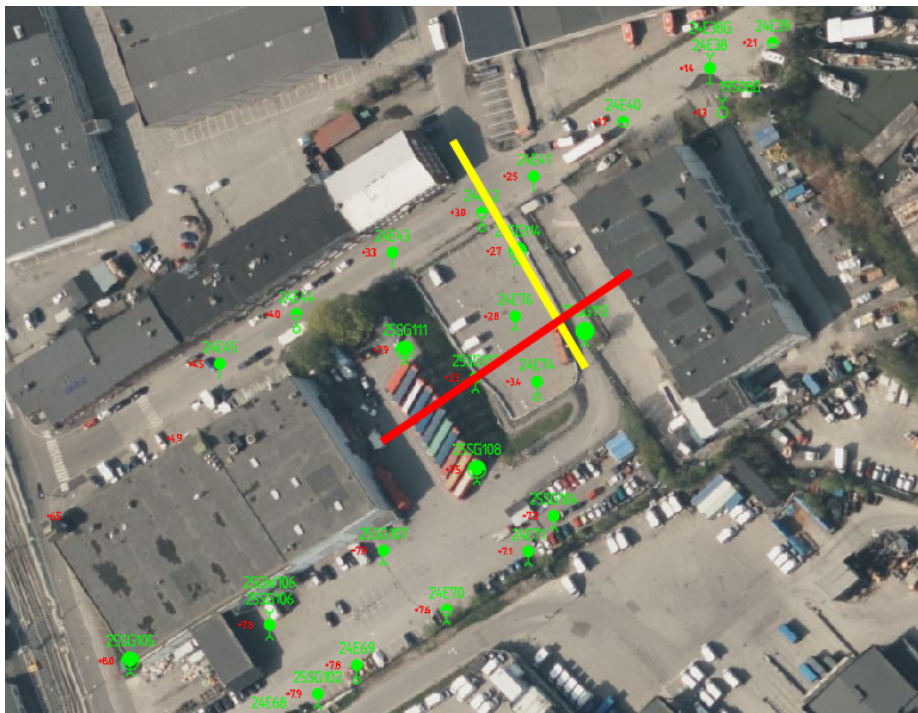
Figur 6. Sektioner för stabilitetsberäkningar. Röd linje är beräknad sektion för befintliga förhållanden. Gul linje är beräknad sektion för eventuella uppfyllnader.

En detaljerad stabilitetsutredning har utförts i detta skede av projektet. Beräkningarna för befintliga förhållanden är utförda i sektion rödmarkerad i Figur 6 (motsvarande sektion D på bilagda sektionsritningar). Stabilitetsberäkningarna har utförts i GeoStudio 2019 R2, SLOPE/W.
