Påbyggnad och ombyggnad - Guldfisken 26

Östermalm, Stockholm

Kulturmiljöutredning och konsekvensanalys inför samråd

Nyréns Arkitektkontor

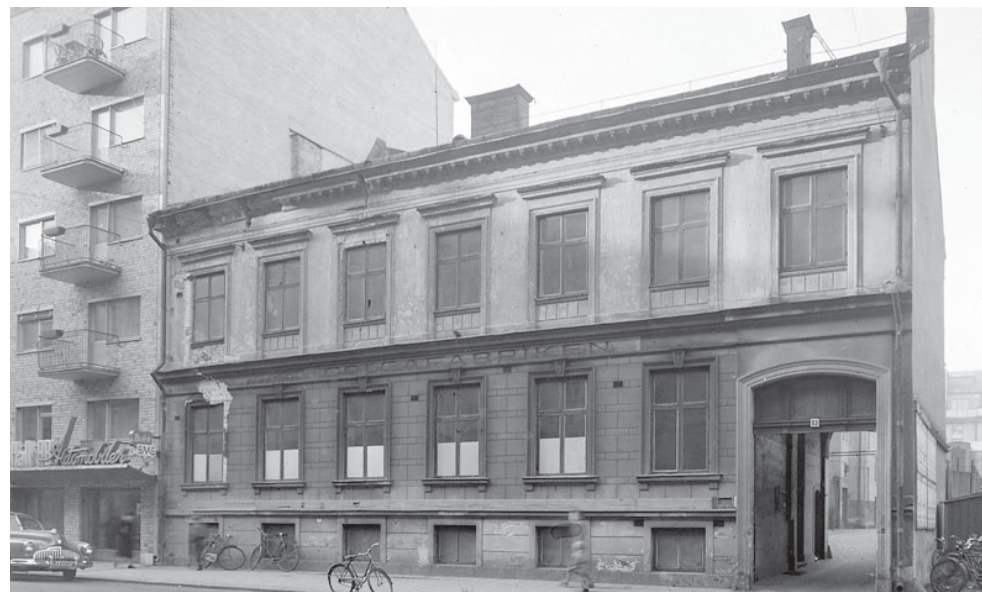
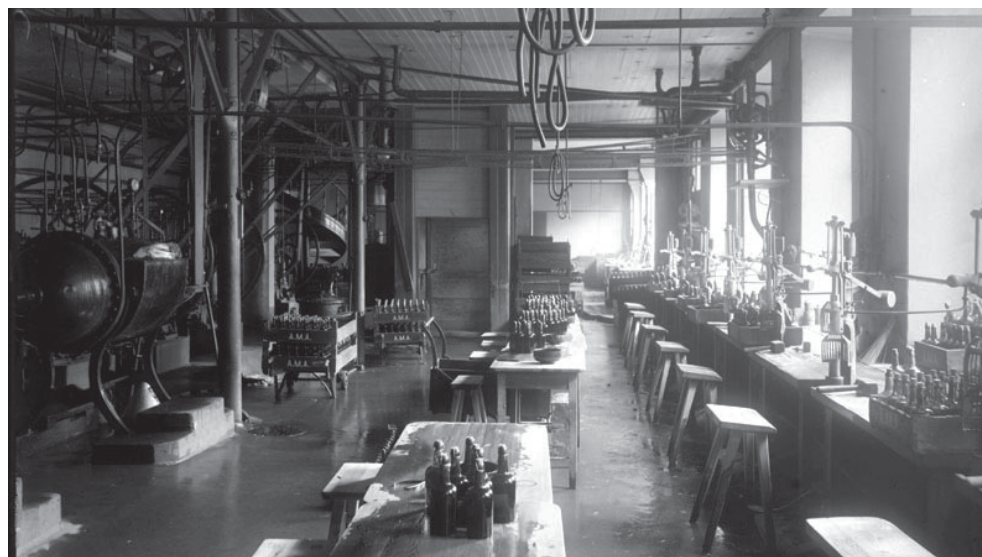
Ovan: F.d. Apotekarnes Mineralvattenfabrik. Till vänster i bild har ett bostadshus uppförts dikt an. Institutet för blinda som låg dikt an motsatt gavel har redan rivits. Fotograferat slutet av 1940-talet. Källa: Stockholmskällan.

Till höger: Apotekarnes fabrikslokaler på Guldfisken 26. Källa: Stockholmskällan.

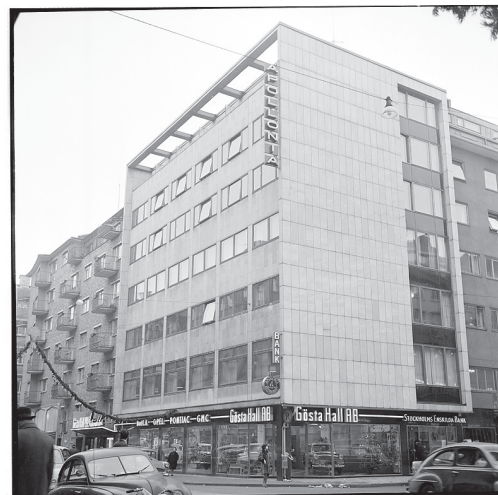
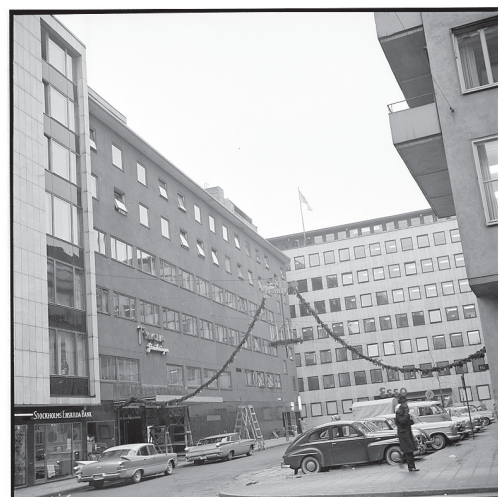
1961. Apollonia AB inom Guldfisken 26.

1. Fasaden mot Nybrogatan med bilhall på bottenvåning.
2. Fasaden mot gränden med parkeringsplatser.

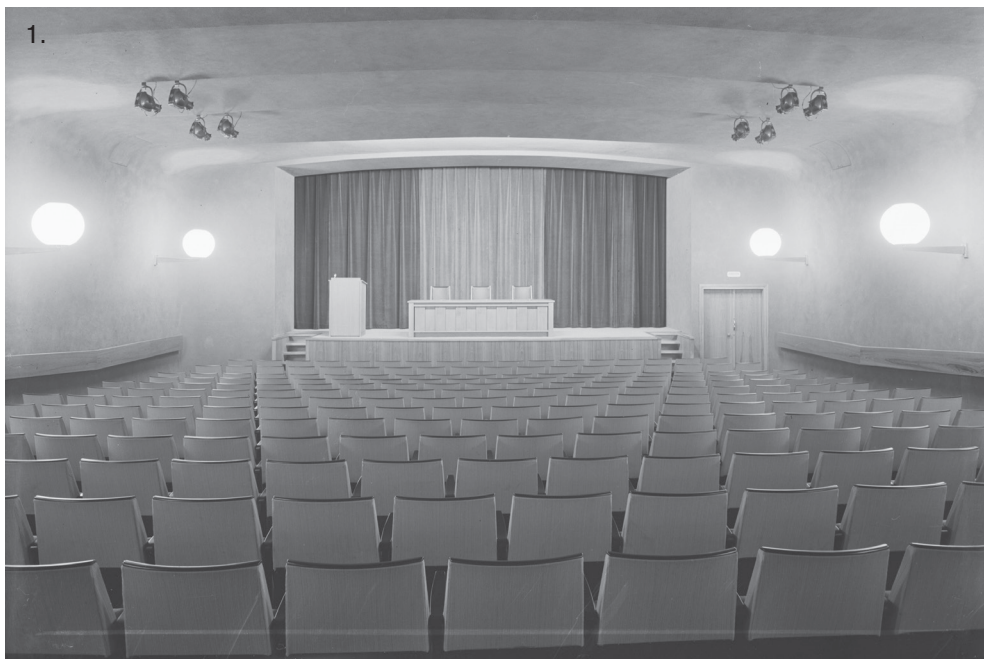
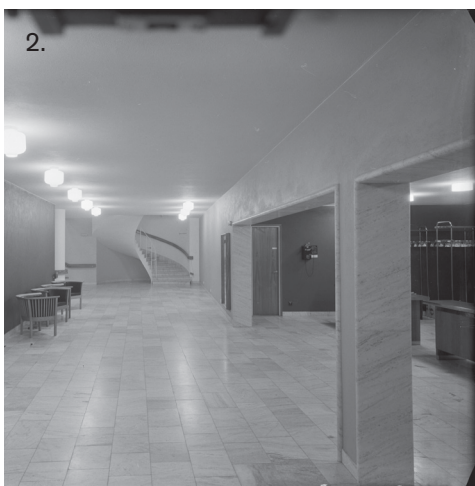
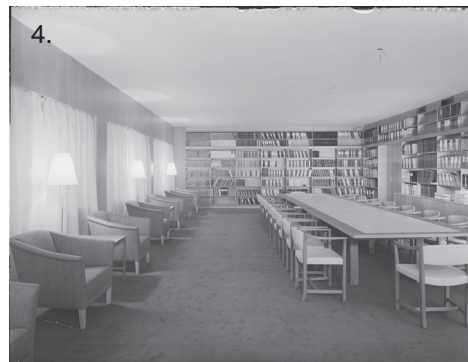
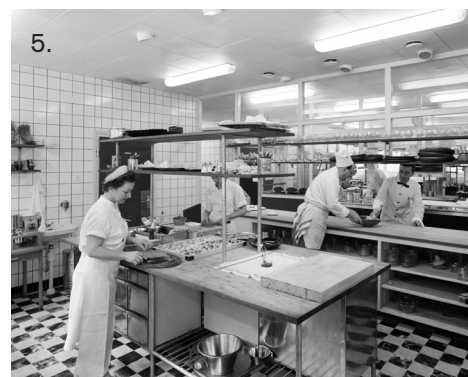
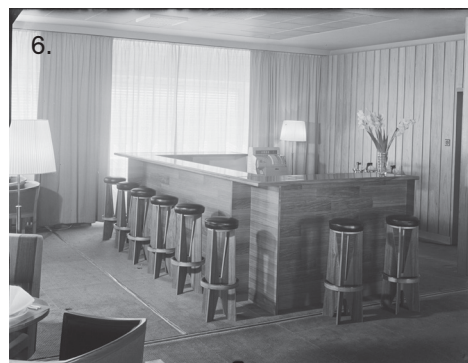
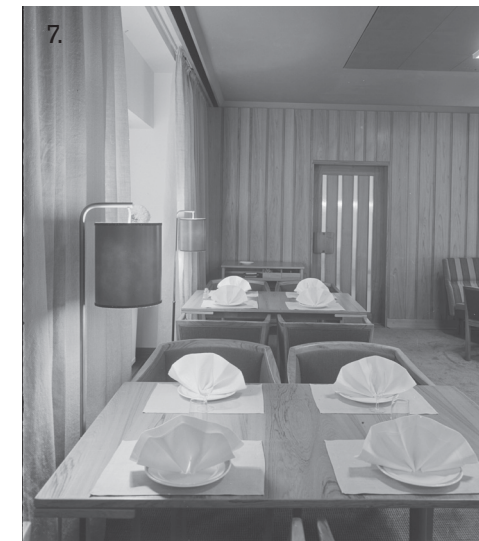
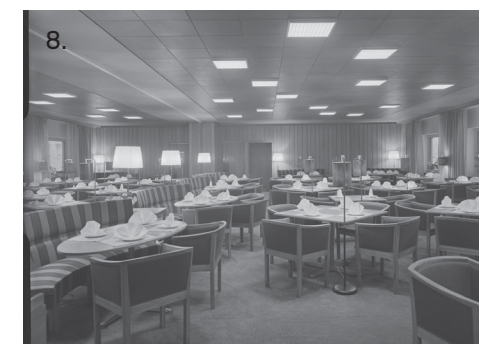
Fotografier av Hotell Apollonias ursprungliga inredning. Foto Sune Sundahl, 1956. Källa: ArkDes.

1. Samlingssalen på källarvåning 1.
2. Foaje och garderob på källarvåning 1.
3. En av tandläkarförbundets föreläsningssalar.
4. Tandläkarförbundets bibliotek.
5. Restaurangköket plan 2.
- 6-8. Restaurangen plan 2.

Foto Sune Sundahl, 1956. Källa: ArkDes.

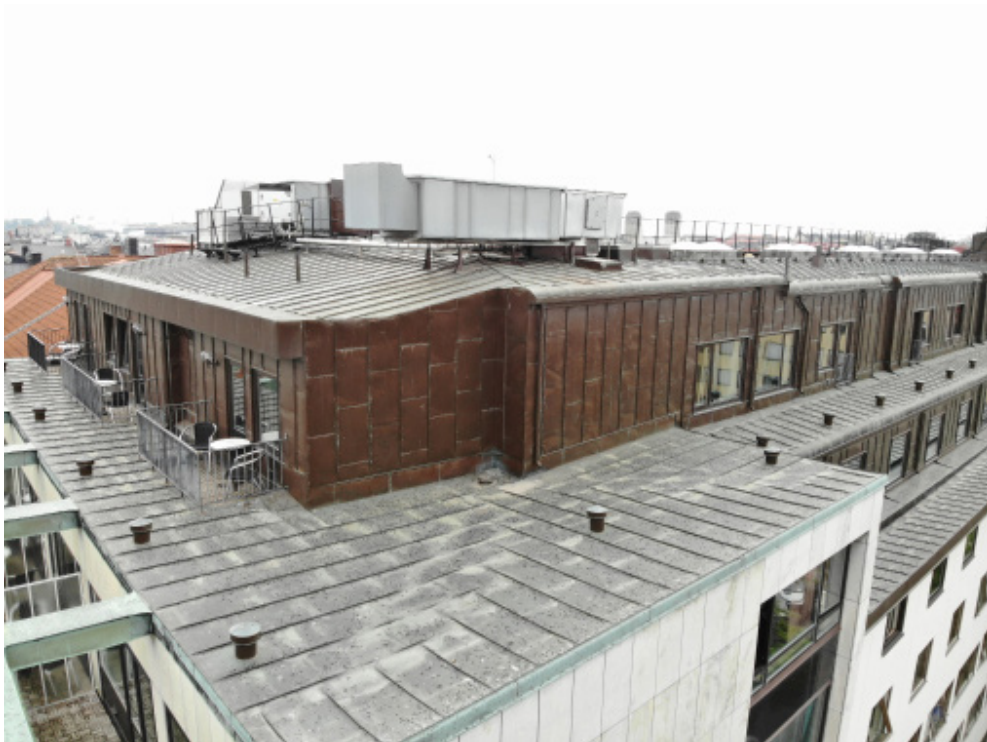
Befintlig takpåbyggnad med sin karaktäristiska koppar, på plan 7, i huvudsak tillkommet under 1980-tal, men här fanns en mindre påbyggnad på plan 7 redan ursprungligen men med mindre utsträckning mot väst.

Påbyggnaden från omkring mitten av 1980-talet har ett begränsat kulturvärde genom sitt anpassade material, den enhetligt utförda kopparplåten, vilket är ett material som återknyter till den ursprungliga byggnaden. Påbyggnaden med sitt flacka tak och sina rundade former knyter ihop den ursprungliga sjunde våningen (6 tr.) med påbyggnaden. Den ursprungliga sjunde våningen och dess takpåbyggnader var troligen utförd i koppar i bandplåt. Påbyggnaden bedöms sammantaget vara tålig för förändringar.

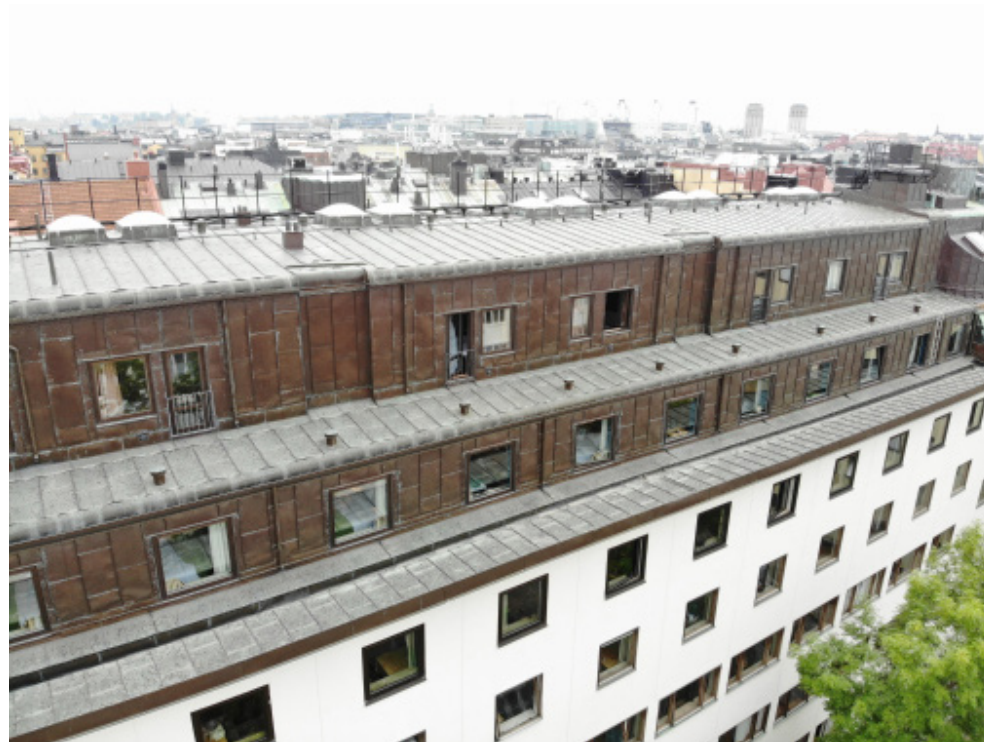
Befintlig takpåbyggnad med sin karaktäristiska koppar och rundade tak, på plan 6-7, i huvudsak tillkommet under 1980-tal.

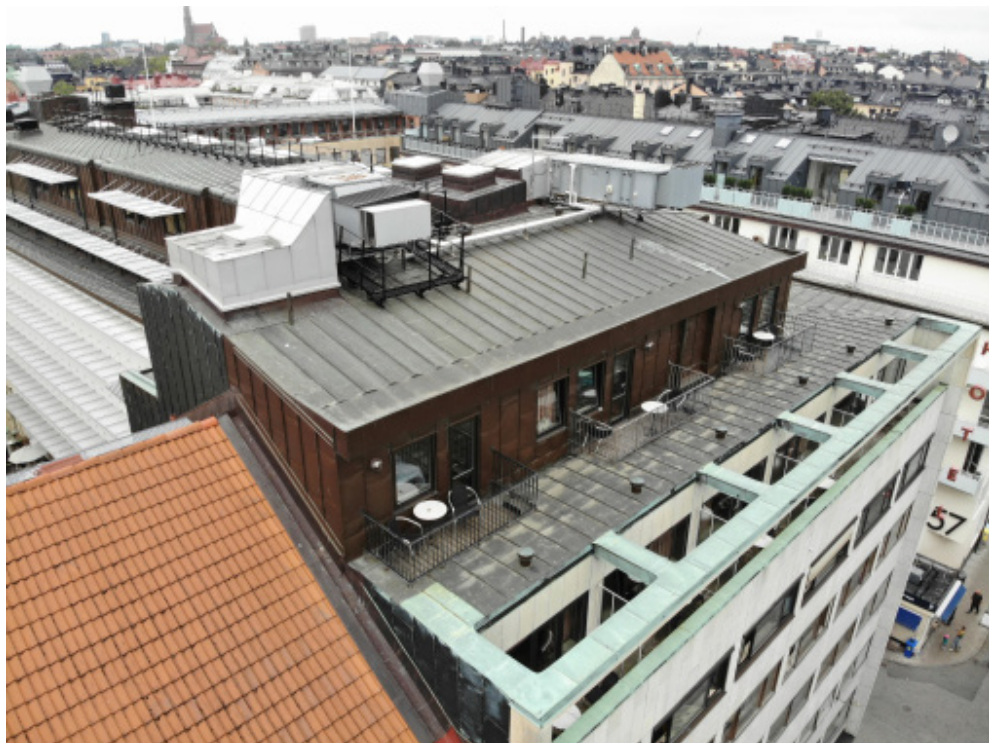
Befintlig takpåbyggnad mot Nybrogatan, med sin karaktäristiska koppar, i huvudsak tillkommet under 1980-tal. Den grön-ärgade kopparen troligen ursprunglig.

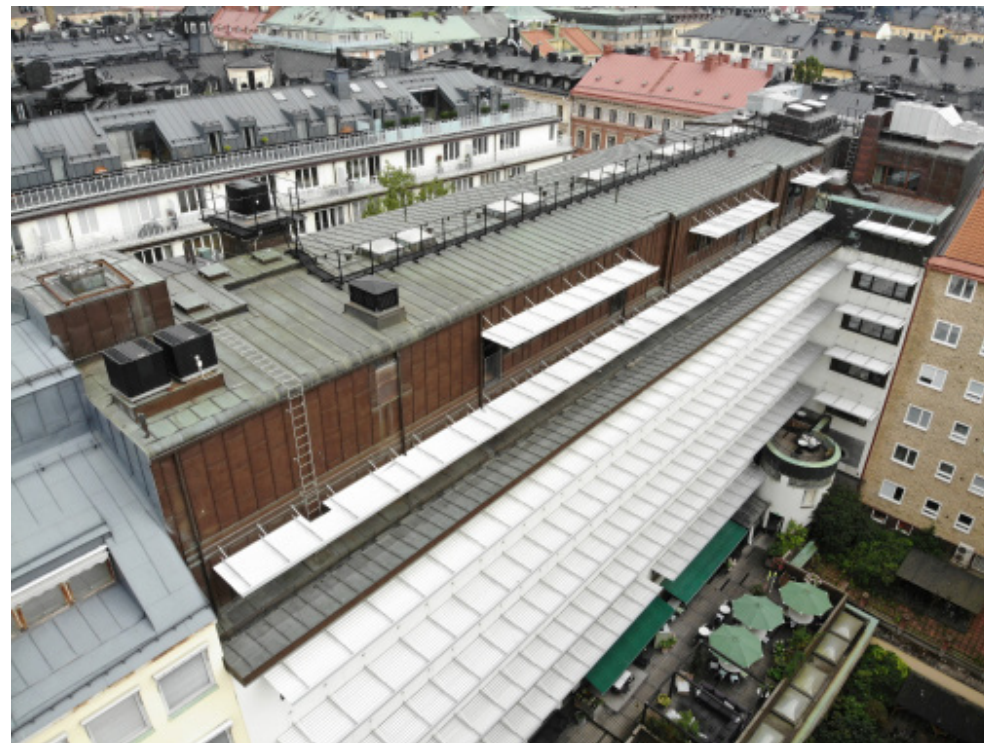
Flygvy över södra fasaden. Befintlig takpåbyggnad med sin karaktäristiska koppar, på plan 6-7, i huvudsak tillkommet under 1980-tal.

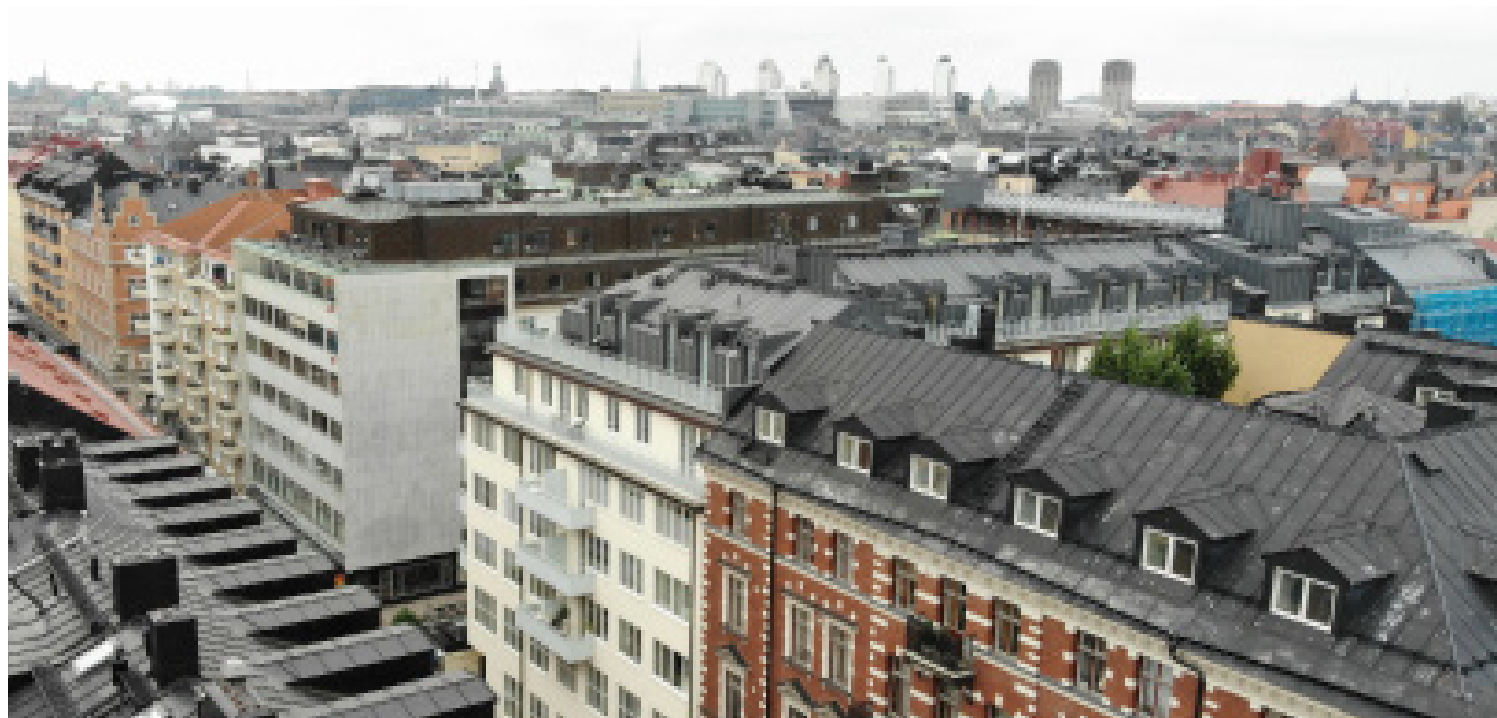
Flygvy som visar taklandskap över östra delar av kvarteret Guldfisken.

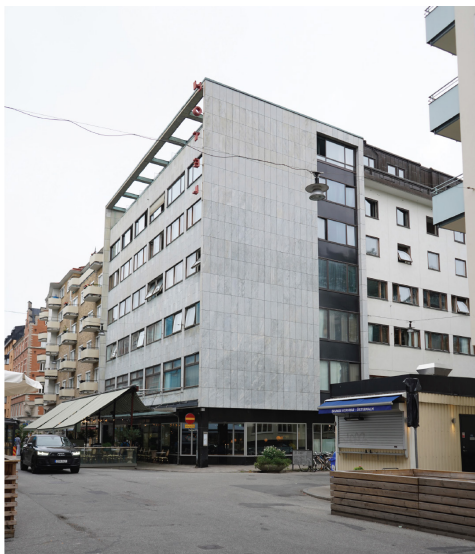
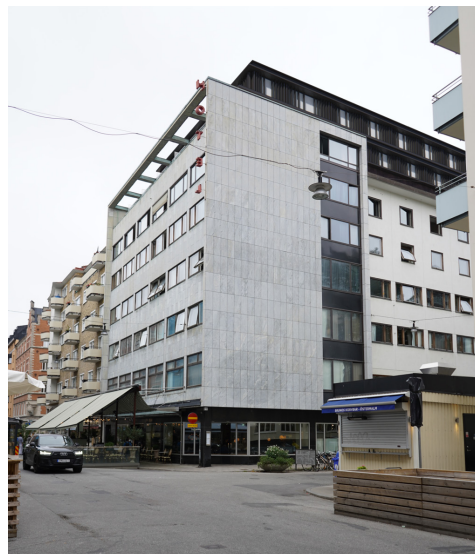
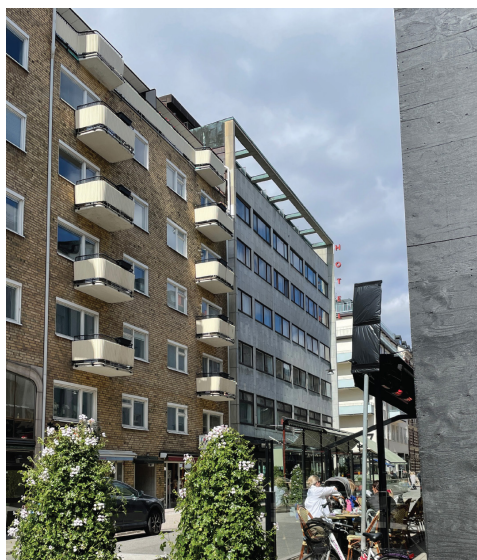
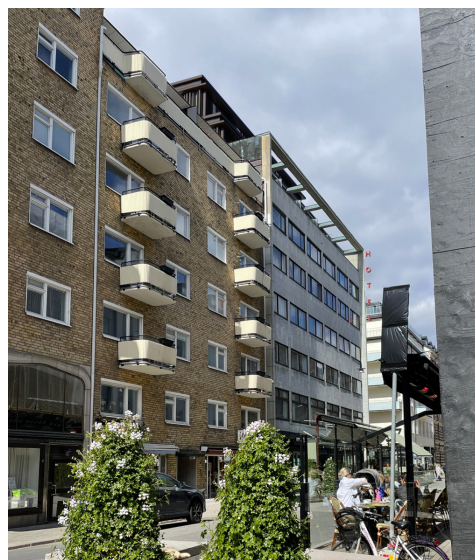
T.v. ovan: fotomontage av påbyggnad från Nybrogatan i norr.

T.v. nedan: fotomontage av påbyggnad från Nybrogatan i söder.

Fasaderna för plan 7 och 8 utformas i glas med utanpåliggande fasadmoduler med stående mörka lameller. Lamellerna består av fenor placerade i tjockleksgradient som är tätast mot modulens kanter. Principlösningen med fenor/gradient är utifrån antikvarisk synpunkt en lämplig lösning. Fasadutformning och detaljer bör bearbetas vidare i förslaget.

De nya våningsplanen markeras av horisontala band vilka förses med list, bjälklagstäckning och ny skärm som förstärker upplevelsen av horisontalitet. Det är ett arkitektoniskt grepp som återknyter till de ursprungliga utskjutande skärmarna på den ursprungliga byggnaden.

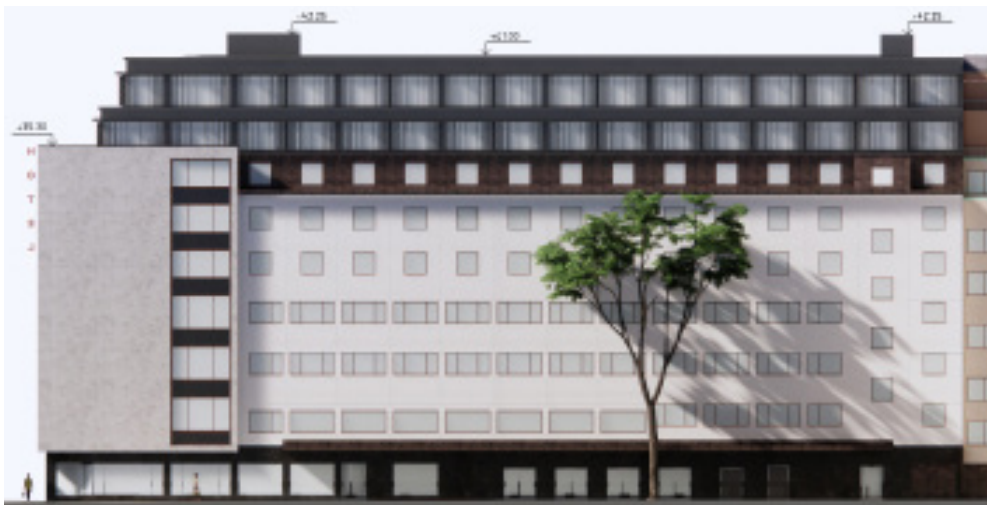
Fasad mot torgbildningen med påbyggnad. Upprättad av Nyréns arkitektkontor.

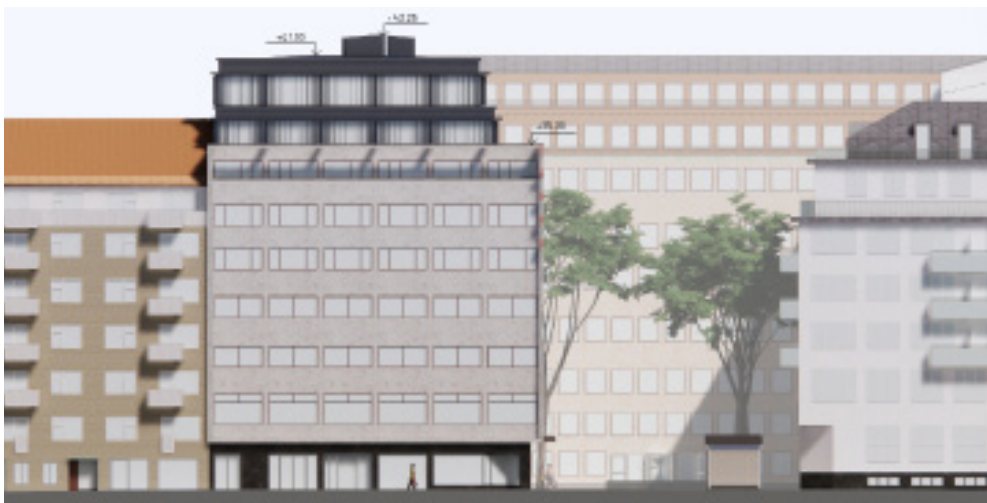
Fasad mot Nybrogatan med påbyggnad. I foden av torgbildningen till höger syns även godkänd påbyggnad inom Guldfisken 31, som ej ännu är utförd.

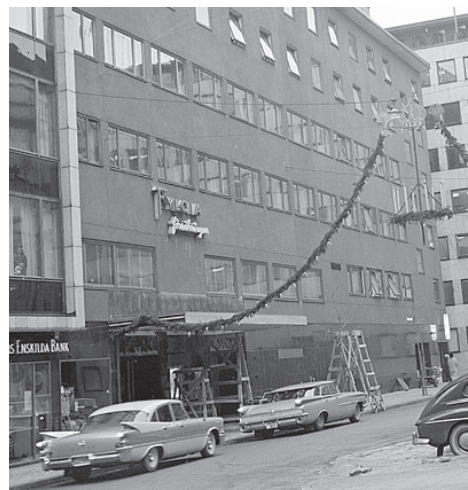
Utsnitt ur fotografi från 1961. På bilden ser skärmtaket närmast Nybrogatan ut att vara under uppförande. Foto: N.E Grundén.

Ovan entréerna i fasaden mot norr finns två skärmtak. Skärmtaket närmast Nybrogatan finns fotodokumenterat från byggåret, det inre tillkom eventuellt senare men gestaltades med liknande utformning och upplevs idag bidra till en helhet. De är av liknande dimensioner, kopparbeklädda och undersidorna är gestaltade med repetitiva, vågformade välvningar. Skärmtaket närmast Nybrogatan har en högre uppvikning i infästningen mot fasaden.

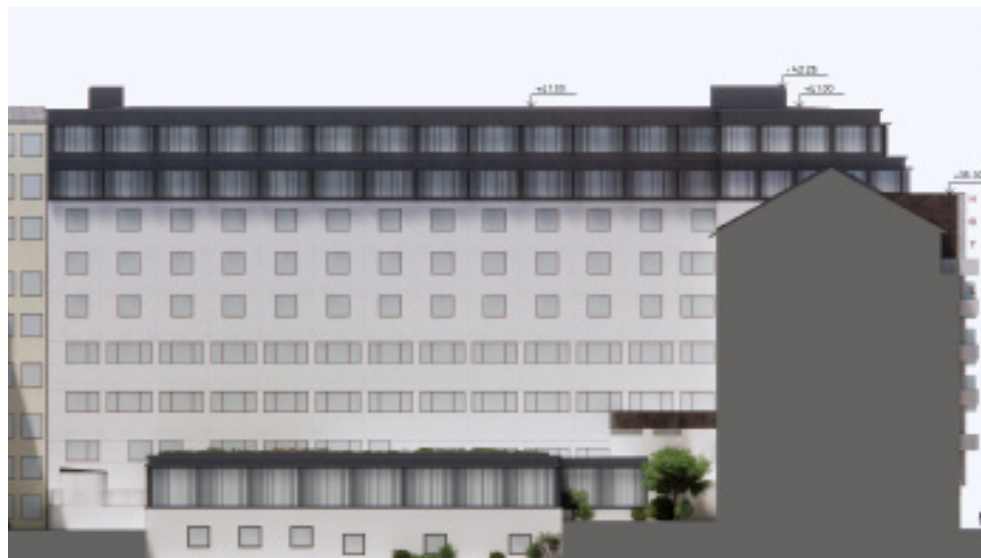
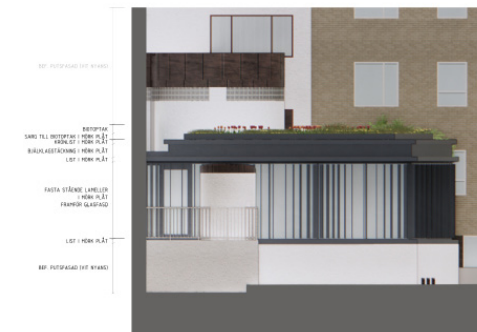
Ovan: detalj av fasadutformning tillbyggnad mot gård.

T.h. detalj av fasadutformning tillbyggnad mot gård.

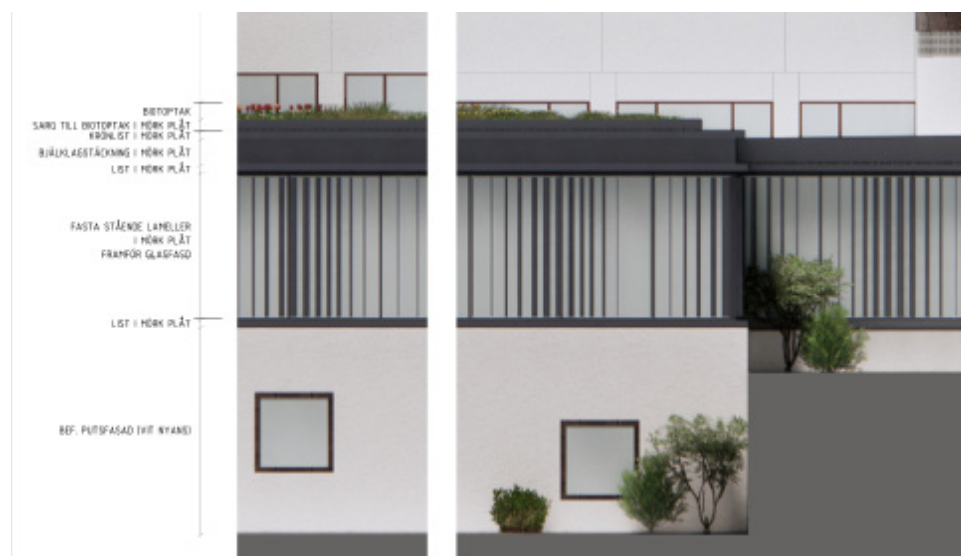
Ovan: fasadritning mot innergård, som visar föreslagen tillbyggnad på gården och den nya påbyggnaden.

De båda cylindriska trapphusen bevaras, vilket är positivt för byggnadens kulturhistoriska värde. Mot det västra trapphuset lämnas ett respektavstånd. Mot det bredare trapphuset i öster ansluter tillbyggnaden dikt an, men övre delen av det cylindriska trapphuset går fortfarande att avläsa.

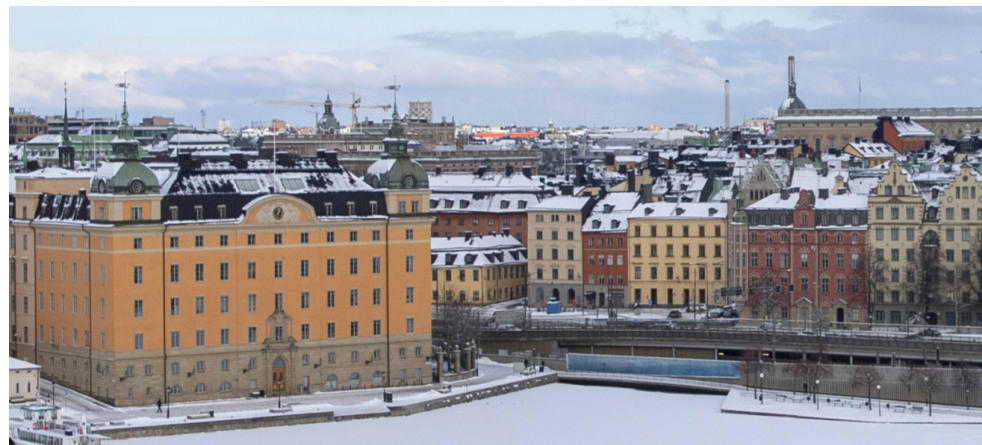
Detalj av ovan prickade utsnitt - förslaget centralt i bild markerat med orange färg

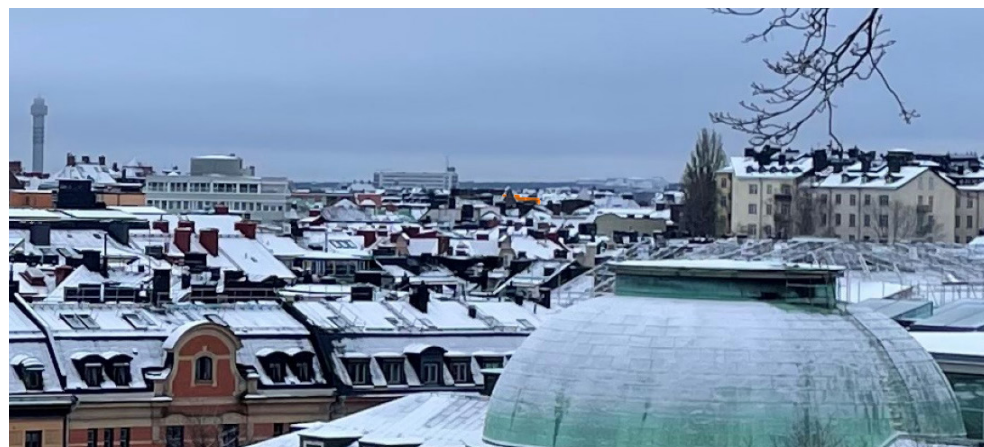
Detalj av ovan prickade utsnitt - förslaget centralt i bild markerat med orange färg
