Vasakronan  
Louis Sellgren

# Miljöteknisk mark-, luft- och grundvattenundersökning inför planändring - fastigheterna Bremen 1 m fl, Stockholms stad

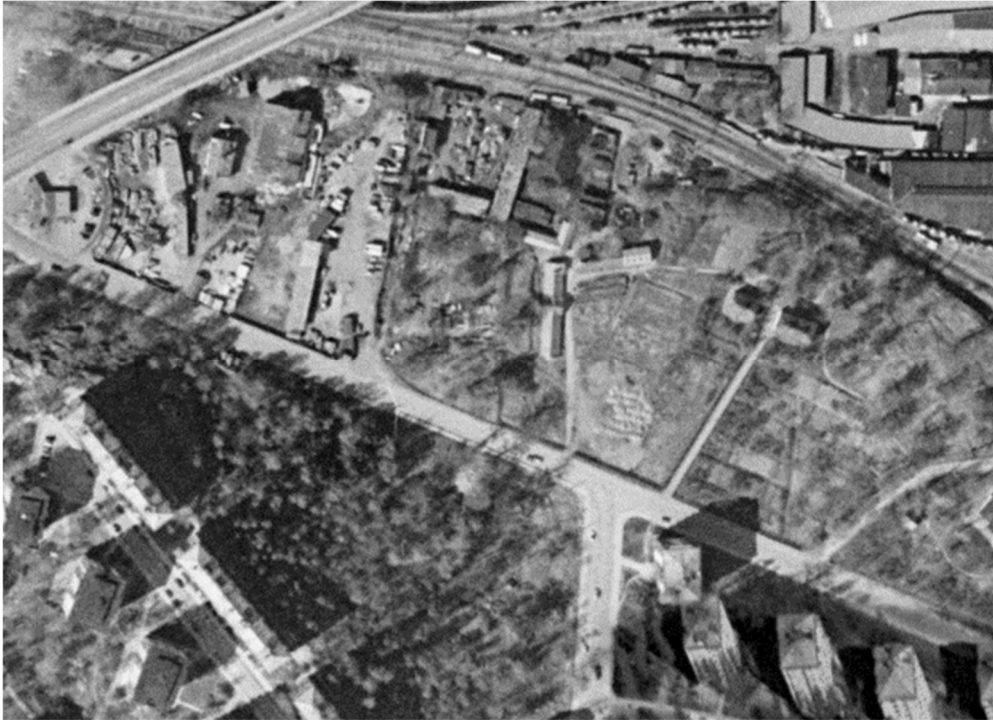
*Fig 5. Flygbild 1960 (källa: lantmäteriet)*

Vid granskning av historiska flygfoton daterade 1960 (fig. 5) kan ses viss verksamhet/exploatering på fastigheterna norr om Tegeluddsvägen innan år 1960, dock har inga större byggnader uppförts under denna period utan fastigheterna har använts för upplag och liknande, vissa utfyllnader av mark finns. Inga tecken på mer omfattande industriella verksamheter kan ses. Området söder om Tegeluddsvägen (Smedsbacken 25 m.fl.) är ej exploaterat.

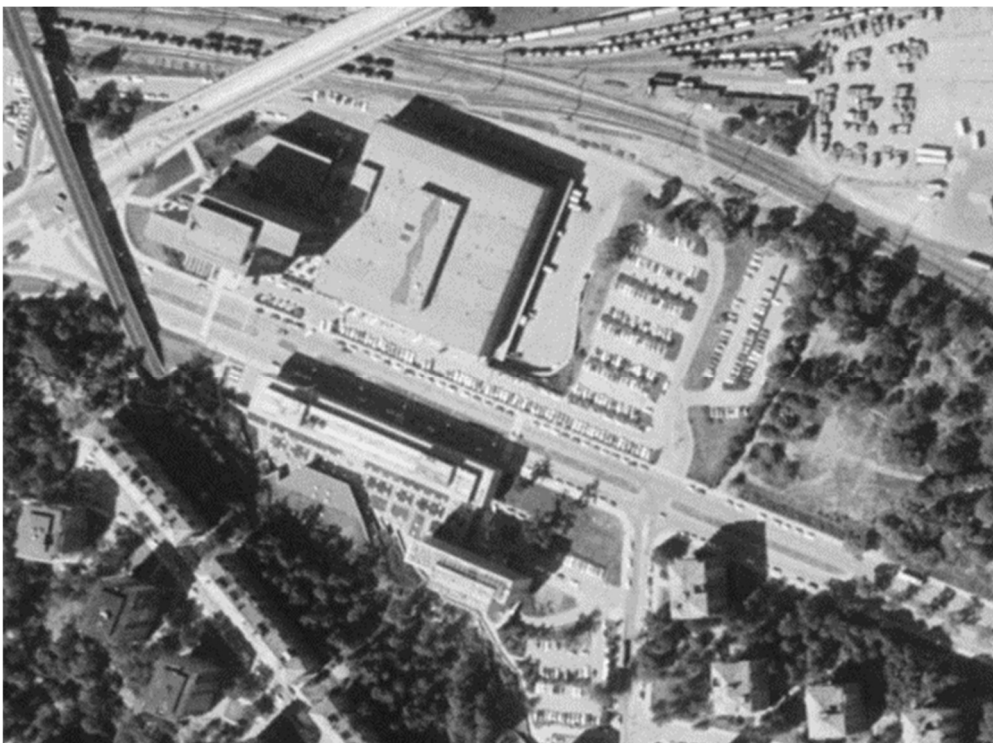
*Fig 6. Flygbild 1975 (källa: lantmäteriet)*

Baserat på historiska flygfoton daterade ca 1975 (se fig. 6) har byggnader uppförts norr och söder om Tegeluddsvägen. Bremen 2 och 4 är ännu ej bebyggda, inom Bremen 2 kan ses ett större parkeringsområde och Bremen 4 utgörs vid tidpunkten av parkeringsytor respektive parkmark.
