# PM Dagvatten

Fastigheten Fejan 1 och del av fastigheten Farsta 2:1,  
Stockholms stad.

Utredning kvartersmark

Uppdragsnamn  
**Dagvattenutredning Fastigheten Fejan 1 och  
del av fastigheten Farsta 2:1  
Stockholms stad**

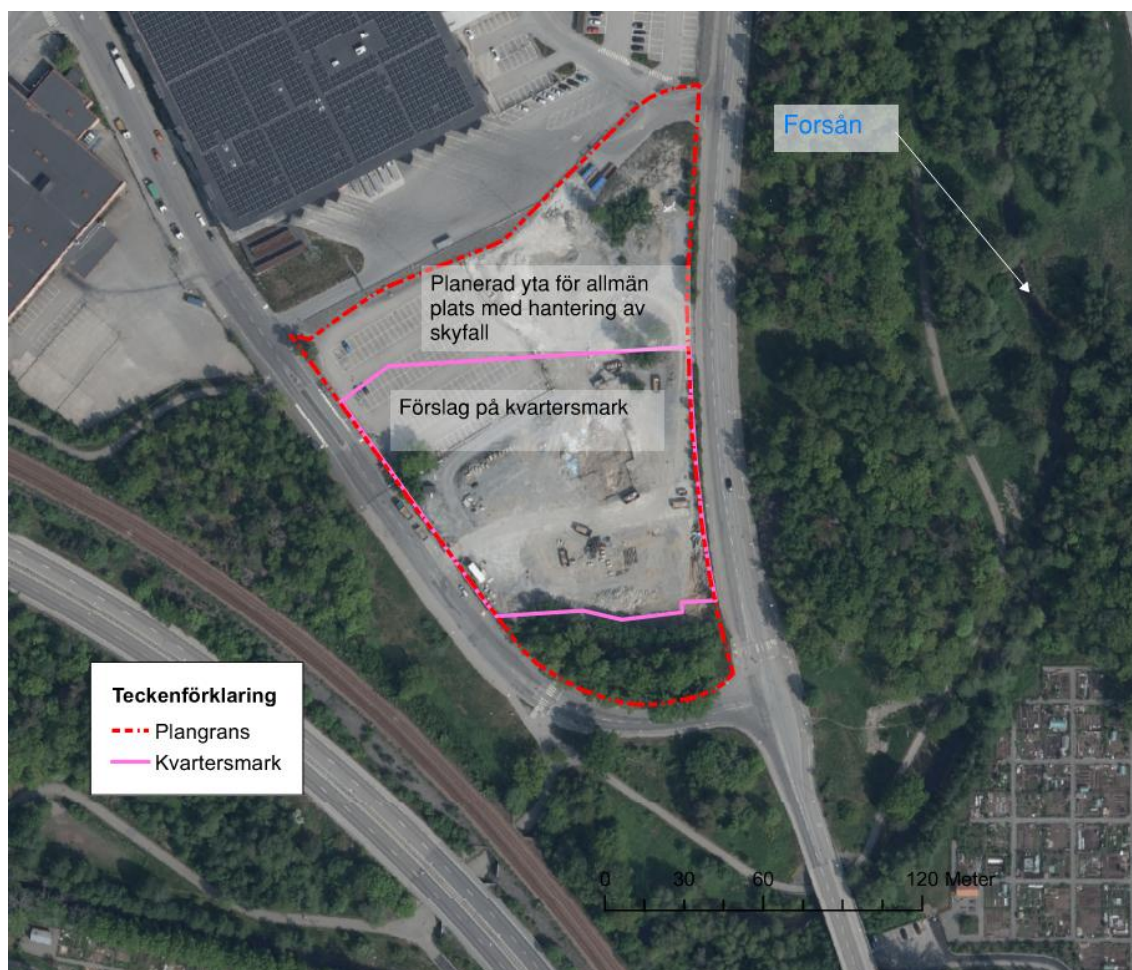
Figur 3. Kvartersmarksgrens är markerad med rosa, erhållen 2026-04-20 (Karavan). Planområdesgräns är inskissad utifrån pdf Utkast Plankarta 20260316. Bakgrund: Lantmäteriets ortofoto. Observera att ortofotot inte är uppdaterat i den södra delen av fastigheten där Skanskas verksamhet är avetablerad.

Planområdet omfattar ca 2 ha och är beläget mellan Frykdalsbacken och Perstorpsvägen i Larsboda industriområde, se Figur 3. Södra delen av planområdet planeras till kvartersmark med utbyggnad av Kriminalvårdens verksamhet, kvartersmarken omfattar ca 1 ha. I norra delen av planområdet finns en befintlig lågpunkt, här planeras för en skyfallspark som kommer att vara allmän platsmark. Öster om området finns Forsån. Kvartersmarken benämns i denna dagvattenutredning som utredningsområdet.

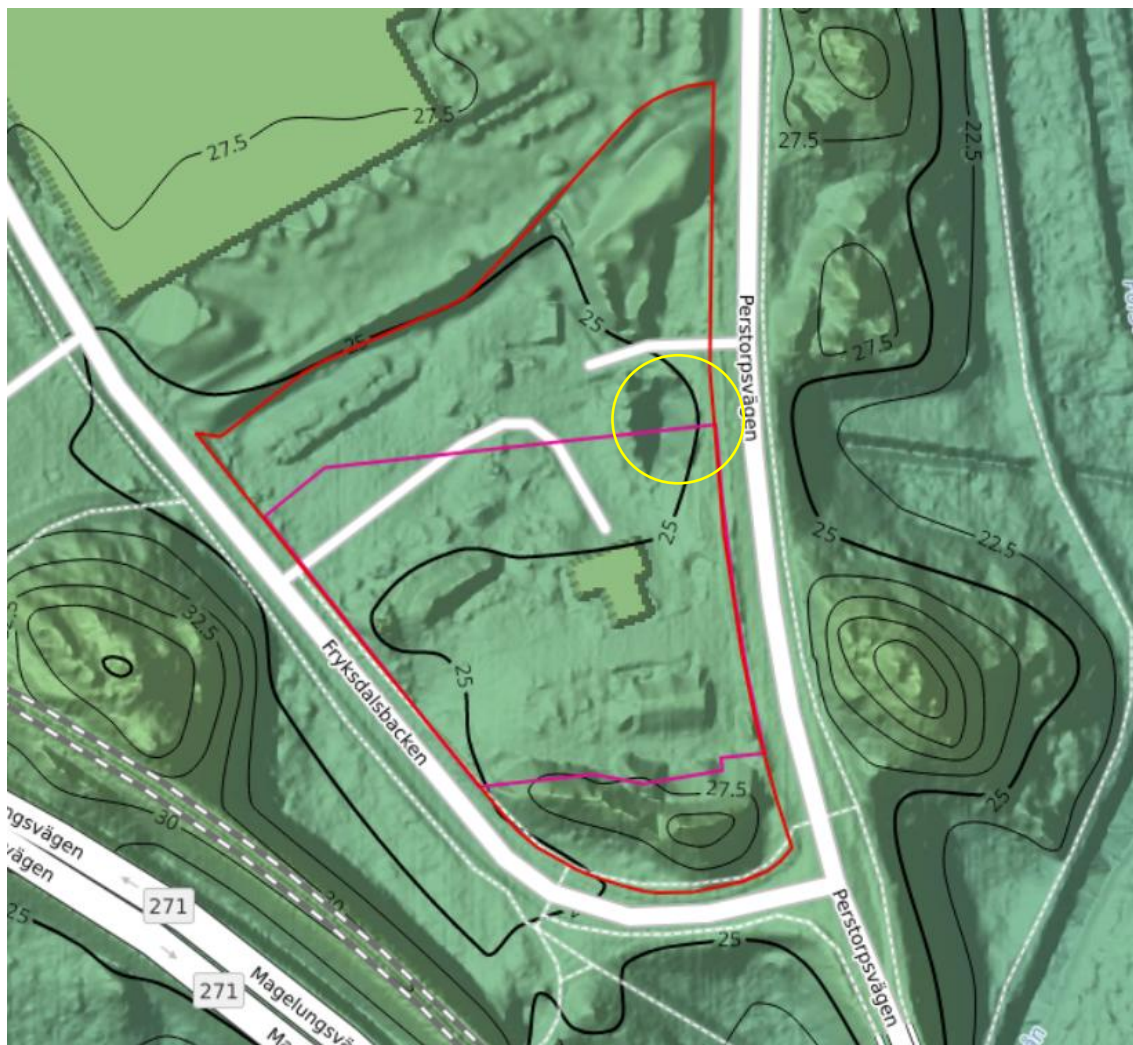
Figur 4. Markhöjderna inom området varierar generellt mellan + 24,5 och +26,5. Lågpunkten där trumman finns är markerad med gul cirkel.

Inom stora delar av utredningsområdet varierar markhöjderna mellan ca +24,5 och +26,5 (RH2000). I södra delen av området finns en kulle som börjar slänta upp inom utredningsområdet. I nordöstra delen av utredningsområdet finns en befintlig lågpunkt med lägsta nivå ca +22,0, i lågpunkten ligger en befintlig trumma som avleder dagvatten under Perstorpsvägen i öst, se Figur 4.

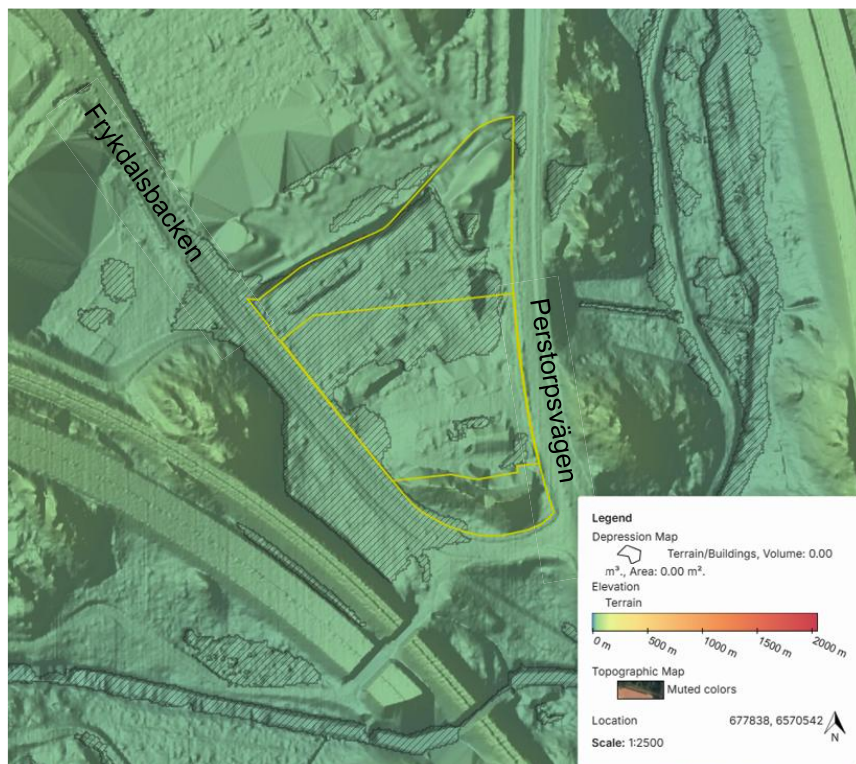
Figur 10. Instängt område i planområdets norra del samt längs Frykdalsvägen visas som skrafferat område.

Ett instängt område finns i planområdets norra del samt längs Frykdalsbacken på planområdets västra sida, se Figur 10.

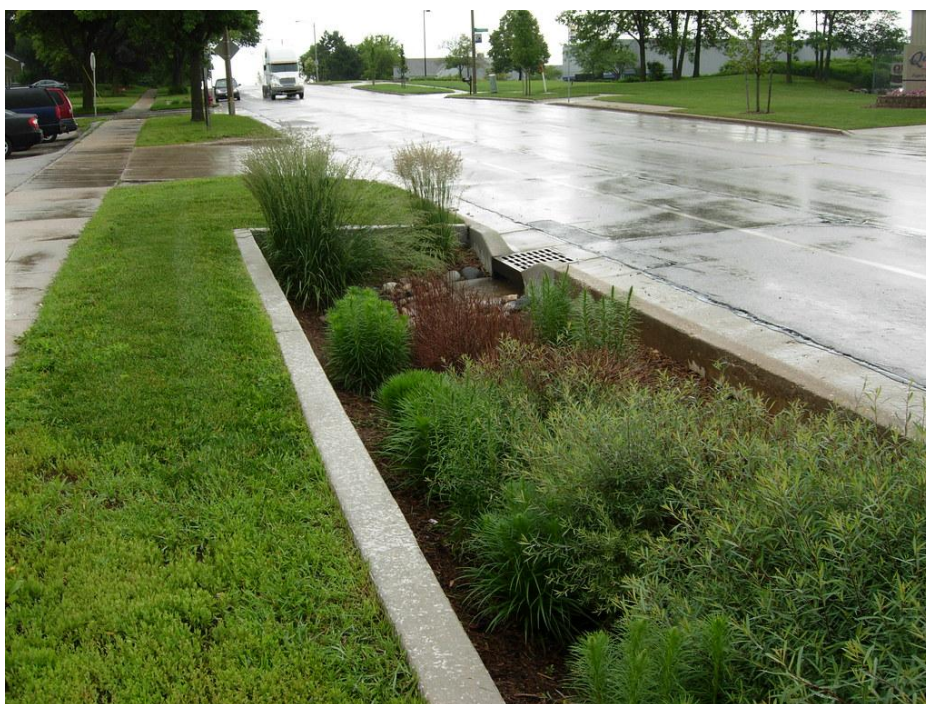
Figur 16. Exempel på nedsänkt regnväxtbädd längs gata.

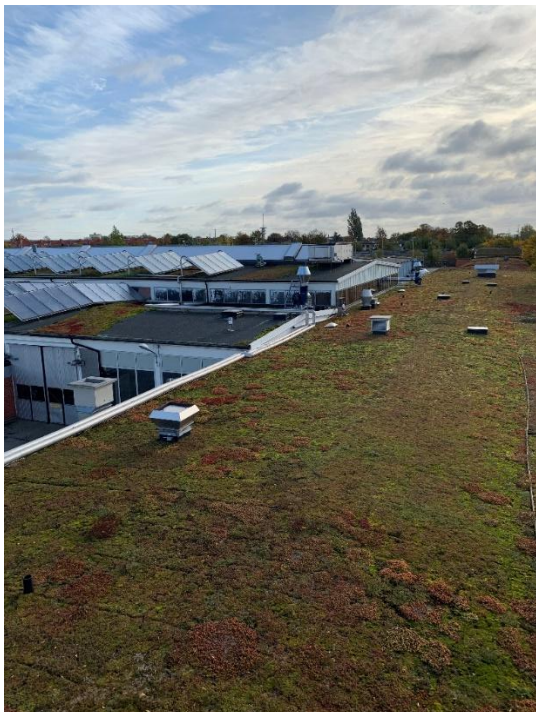
Figur 17. Exempel på grönt tak (Foto: Bjerking).

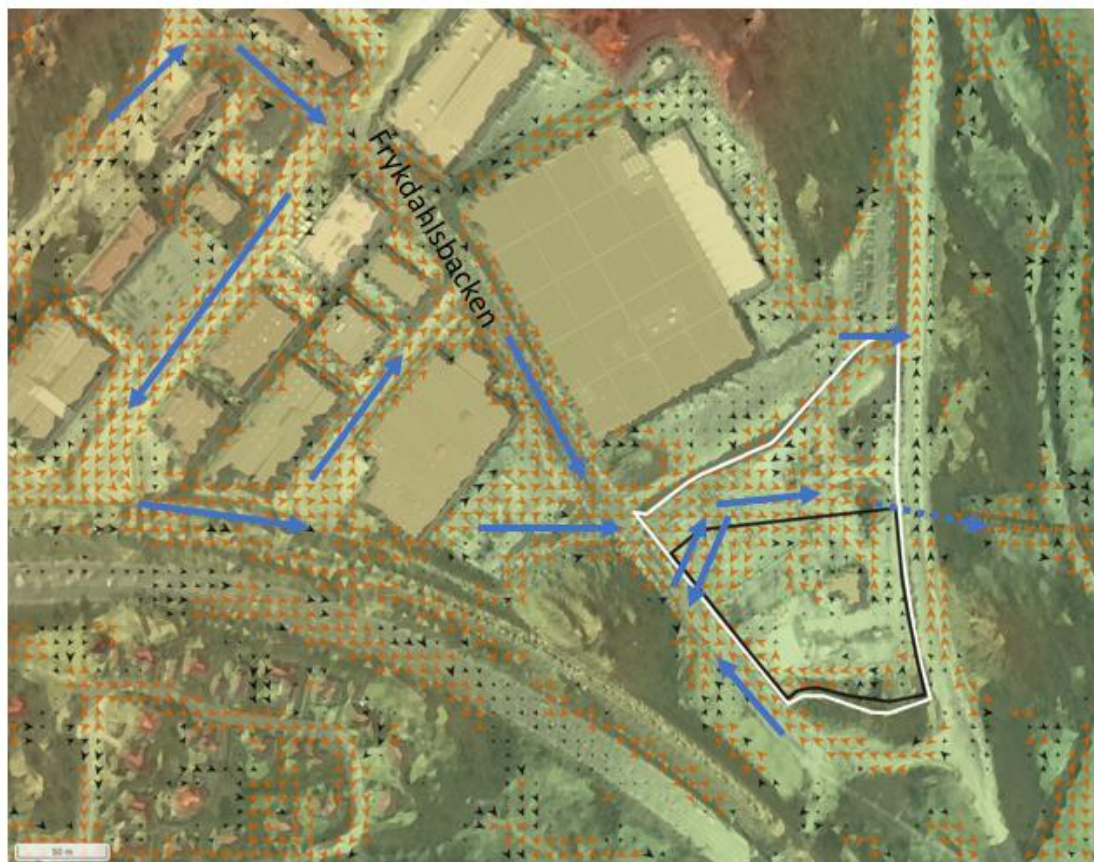
Figur 21. Figur från Presentation Skyfallshantering Fejan 2026-02-03. Figuren visar flödesvägar vid ett skyfall.
