## Kärrliljan 1

## PM Geoteknik

Treeline Consulting AB har på uppdrag av Coeli Fastigheter AB utfört geotekniska undersökningar i samband med planerad exploatering inom fastighet Kärrliljan 1 Hässelby.

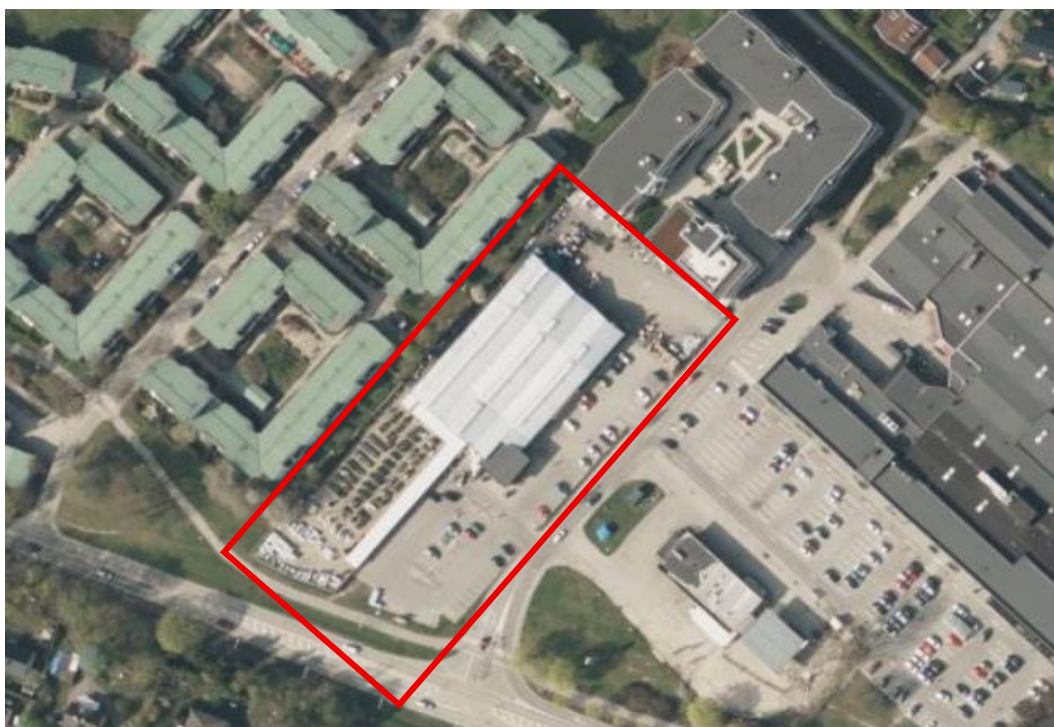
Undersökningsområdet ligger inom fastighet Kärrliljan 1, Hässelby, Stockholm Kommun. Undersökningsområdet utgörs av plan markyta som till övervägande del är bebyggd och asfalterad, se figur nedan.

Figur 6.1 – Undersökt område (karta från: Bing Maps).
