Detaljplan för del av Putten 15 och Hästskon 12

## MILJÖKONSEKVENSBESKRIVNING

**Uppdrag:** 355298 MKB detaljplan kv Putten  
**Titel på rapport:** Miljökonsekvensbeskrivning - Detaljplan för del av Putten 15 och Hästskon 12  
**Status:** Slutrapport  
**Datum:** 2026-07-03

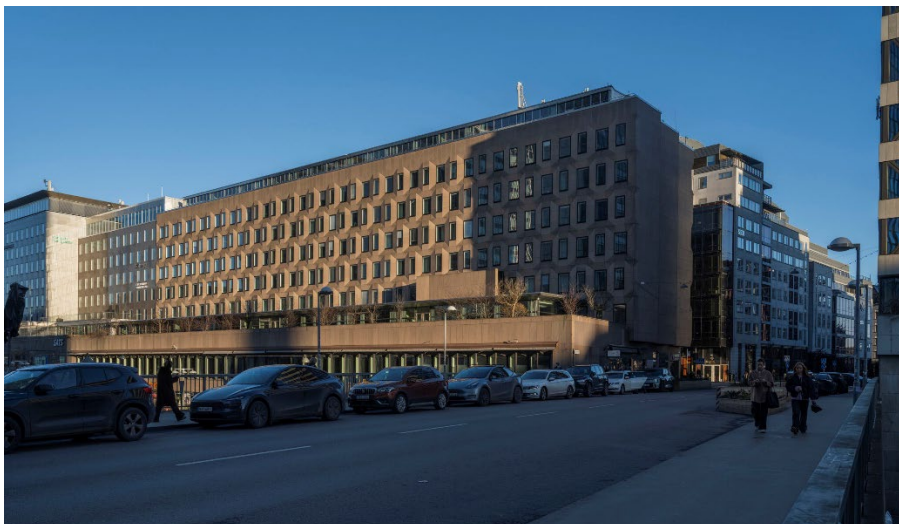
Figur 4. Befintlig bebyggelse inom Putten 15, gatuvy från Mäster Samuelsgatan. Foto: Gustav Kaiser. Beskuret foto.

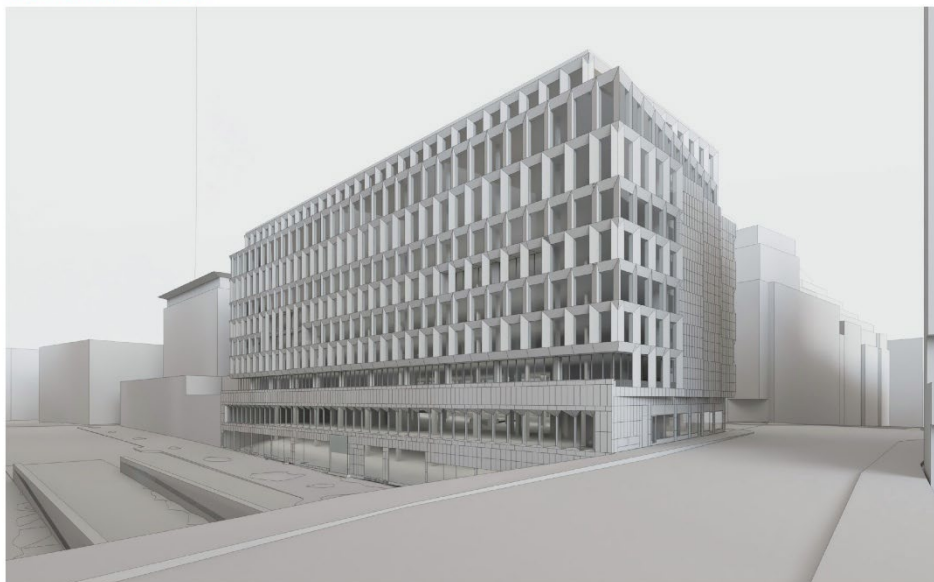
Figur 10. Förslag på till- och ombyggnad, fasad mot Sveavägen-Mäster Samuelsgatan. Källa: White

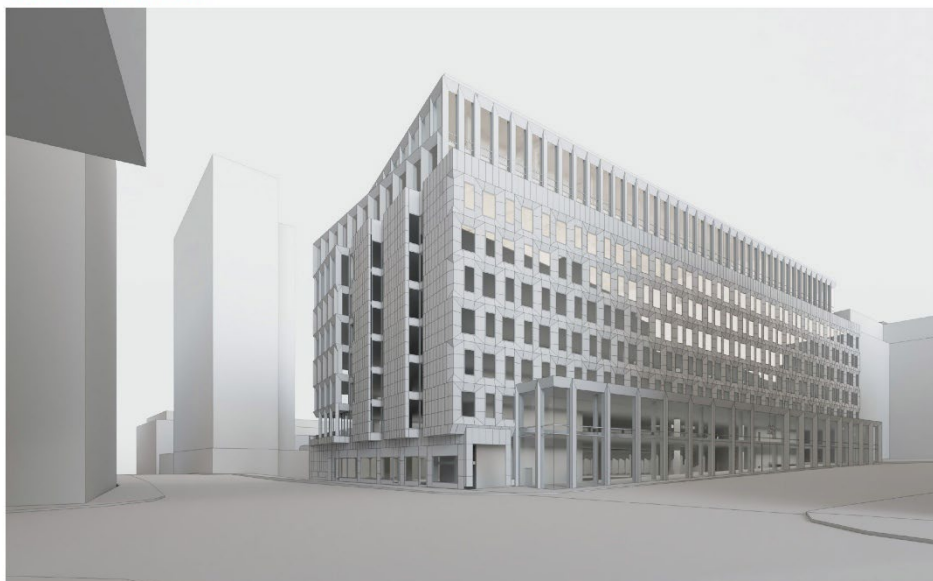
Figur 11. Förslag på tillägg, fasad mot Malmskillnadsgatan. Källa: White

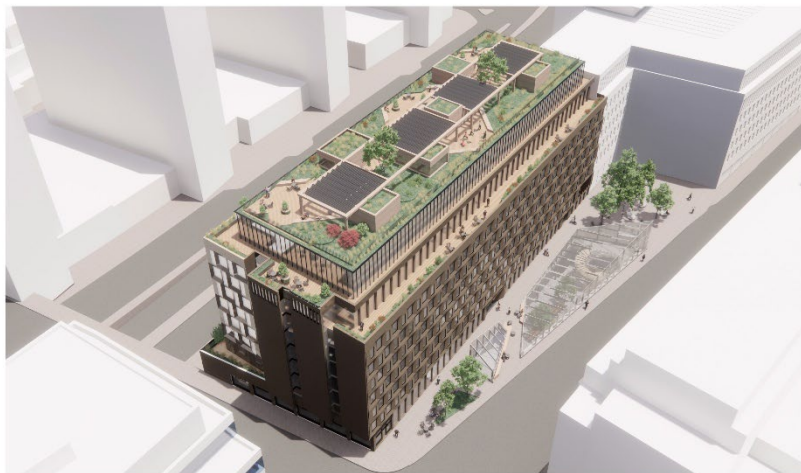
Figur 15. Takvåningen som senare har bearbetats till planförslaget bestod i det ursprungliga förslaget av en högre, uppglasad övre takvåning utan tydligt krön och en nedre takvåning mot Malmskillnadsgatan som i planförslaget fått ett bredare krön av granit. Antalet takuppbyggnader har i planförslaget reducerats.

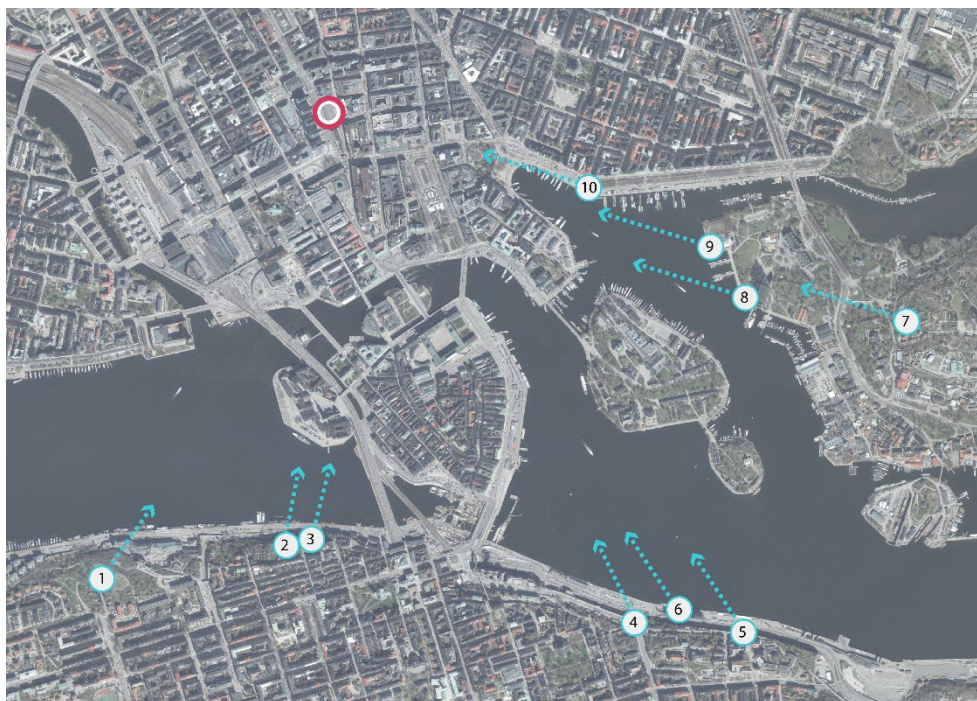
Figur 17. Karta med vypunkter (1-10) från längre avstånd varifrån planförslaget har studerats. Planområdets läge i röd markering. Källa: Tyréns (Karta Lantmäteriet).

Följande vypunkter har studerats för att bedöma påverkan på riksintresset på avstånd:

1. Skinnarviksberget
2. Monteliusvägen - Ivar Los park
3. Monteliusvägen - utsiktsplats
4. Katarinavägen
5. Fjällgatan
6. Fotografiska
7. Skansens rosenträdgård
8. Galärparken
9. Junibacken
10. Strandvägen

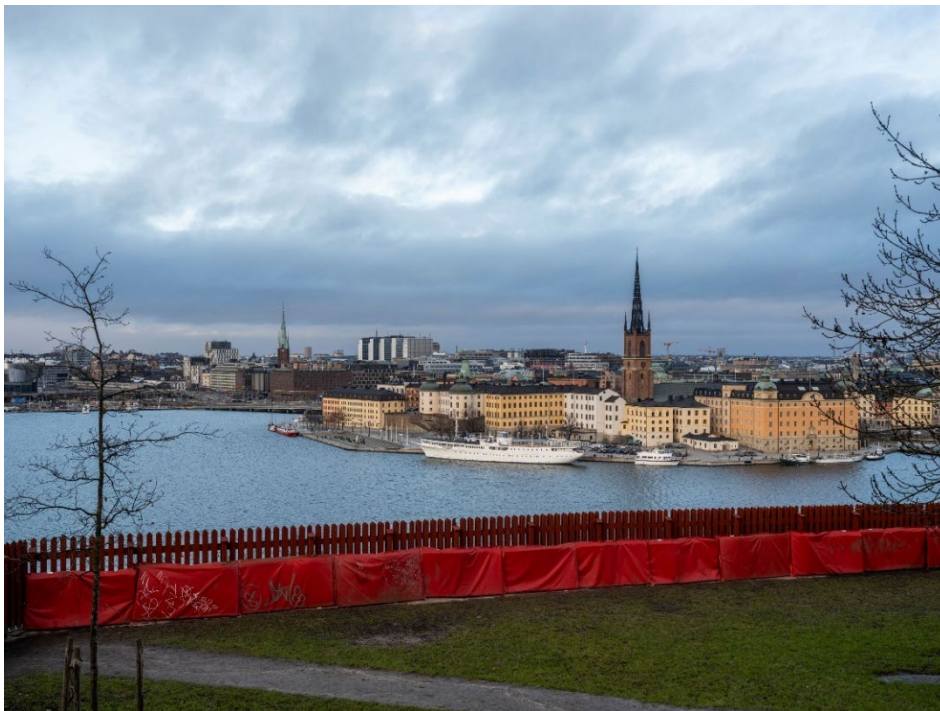
Figur 19. Befintlig vy från Ivar Los park på Södermalm.

Från majoriteten av studerade vyer från längre avstånd kommer den utökade höjd och volym som planförslaget medger inte synliggöras. Från Ivar Los park kommer tillkommande teknikbyggnader på taket framträda framför det södra Kungstornet och krönet av det tornprydda "KTH-huset" ritat av Carl Westman, samt vid sidan om Femte Hötorgshuset, men inte avteckna sig mot himlen. Påverkan bedöms inte ge några märkbara negativa effekter för Kungstornen som landmärke som även fortsättningsvis tydligt kommer höja sig ovan stadssiluetten. Det är inte heller från denna vy som tornen uppträder som starkast, då endast delar av södra tornet framträder. Påverkan bedöms inte heller vara av den grad att det stör Hötorgshuset som komposition och blickfång i siluetten.

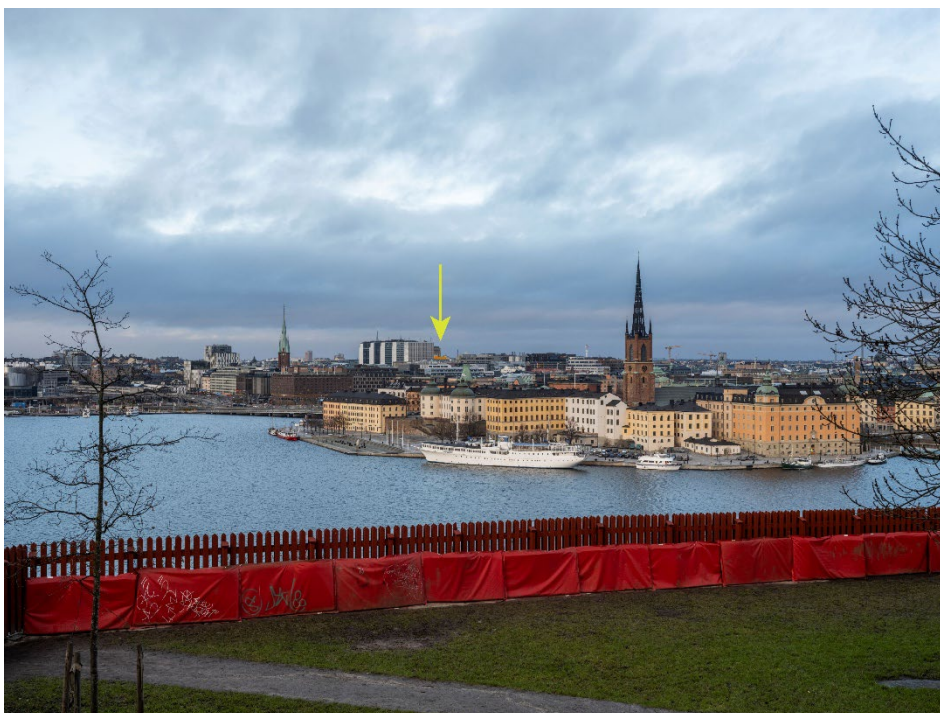
Figur 20. Vy från Ivar Los park med synliga delar av planförslagets tillkommande volymer (orange markering). De teknikuppbyggnader som planförslaget medger framträder i liten grad framför det södra Kungstornet och del av det tornprydda "KTH-huset", men avtecknar sig inte mot himlen. Förändringen innebär en mindre påverkan för upplevelsen av det södra Kungstornet, och graden av synlighet från vypunkten, men dess landmärkesroll påverkas inte och inte heller siluetten i stort.

Påverkan för uttrycket bedöms sammantaget innebära **små negativa konsekvenser**. Siluetten förändras inte från studerade vyer på avstånd, men synligheten av betydande landmärken i stadsbilden begränsas, dock endast marginellt.

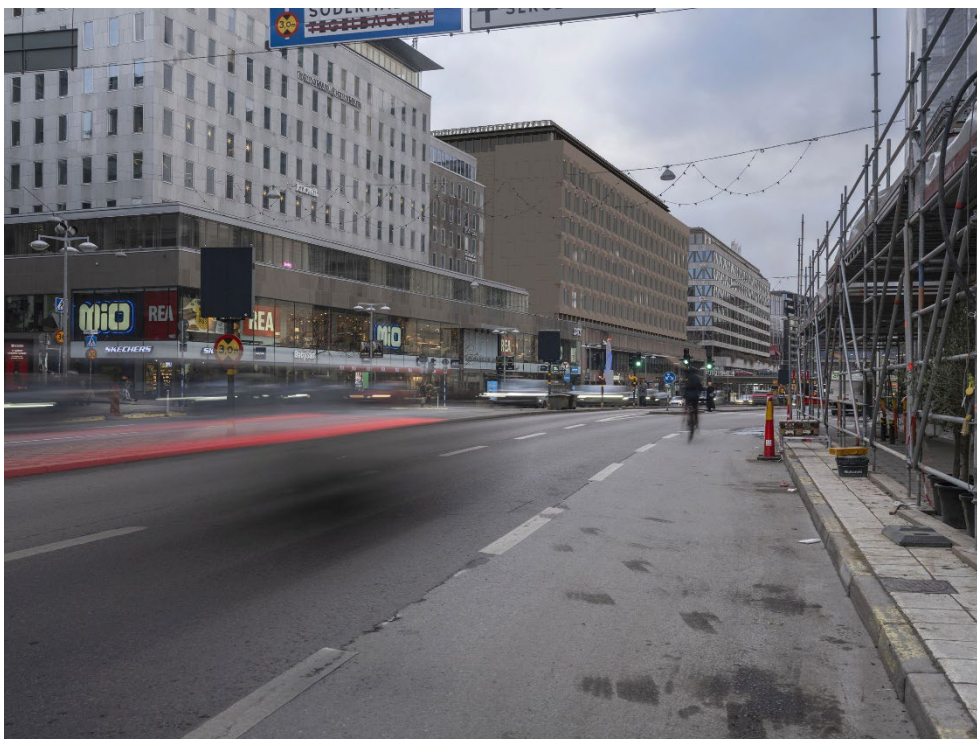
Figur 22. Vy från Sveavägen söderut med montage över planförslaget. Källa: Stockholm stad

Volymmässigt blir skillnaden sett från Sergels torg motsvarande S-huset, men att fasaden flyttas ut mot Sveavägen innebär en minskad rymd i Sveavägens gaturum. Byggnaden kommer åter linjera med S-huset, både till höjd och relation till gatan, men i ett framflyttat läge. Byggnaderna återfår således en tydlig relation, men på bekostnad av att gaturummets ursprungliga rymd reduceras och karaktären med indragna fasader påverkas ytterligare. Den utflyttade fasaden innebär vidare att byggnadens ursprungliga linjering med Putten 16 bryts. Den slutna gavel som bildas mot Putten 16 innebär att läsbarheten med indragna fasader i någon mån består, men helheten blir inte konsekvent.

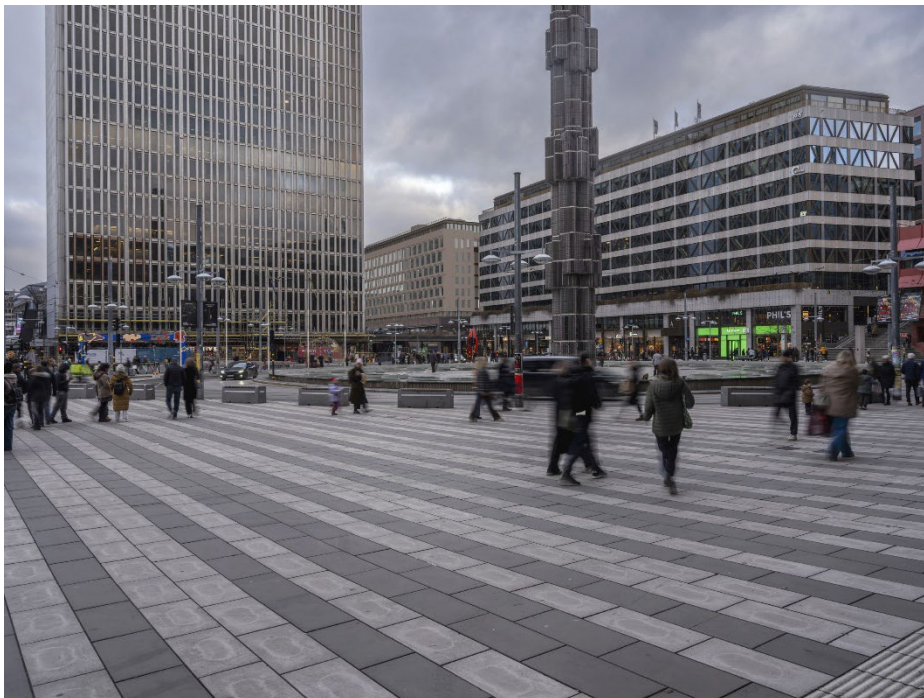
Figur 24. Genom tillbyggnaden mot Sveavägen tar Putten 15 ett kliv ut mot Sveavägen och linjerar åter med S-huset (Hästskon 12). Putten 16 skymms nu helt liksom Kungstornens krön. Från Sergels torg sett kommer fasaden i sitt nya liv förstärka effekten av att Sveavägen får ett trängre och mer traditionellt gaturum, en förskjutning som inletts genom utvecklingen av Hästskon 12. Montage: Stockholm stad.

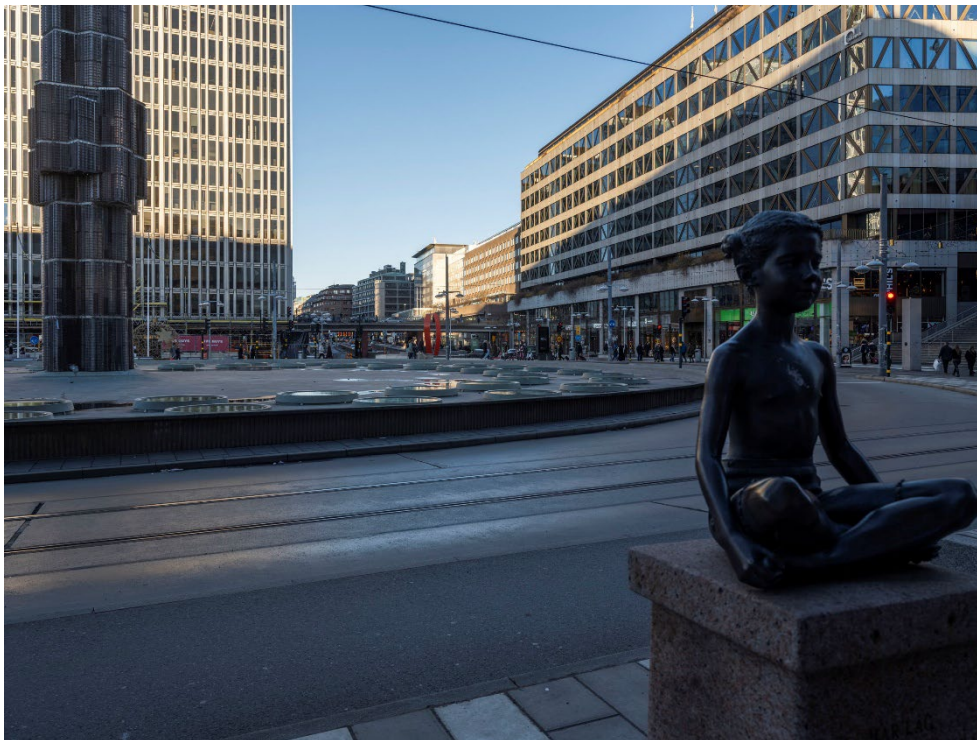
Figur 25. Befintlig vy från Sergels torg något längre österut. Foto: Gustav Kaiser

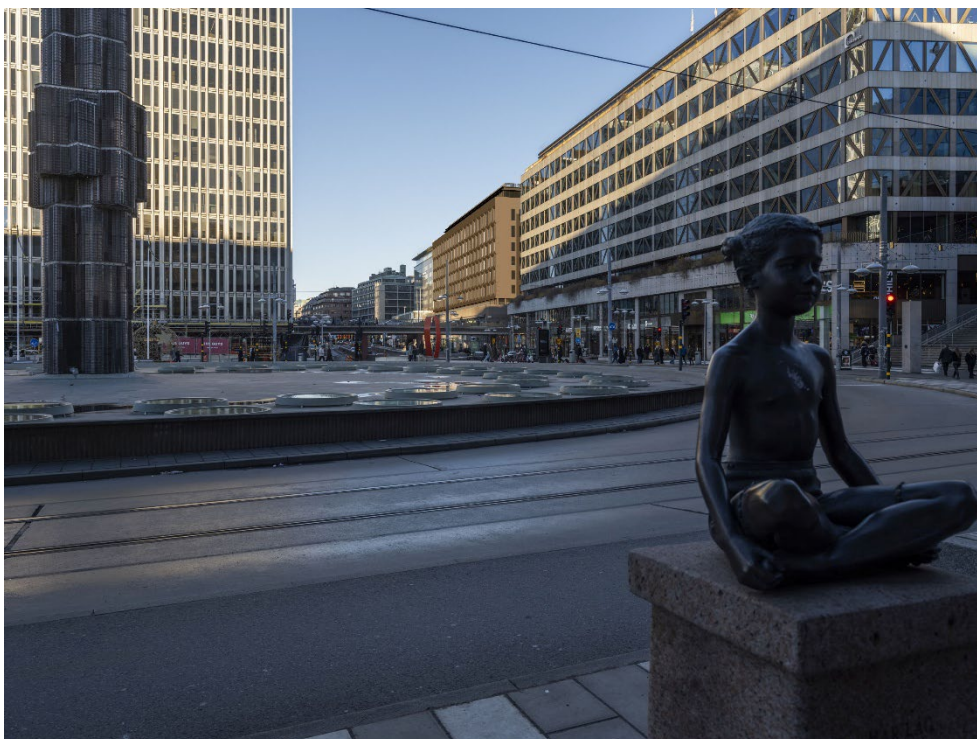
Figur 26. Motsvarande vy från Sergels torg med montage över planförslaget. Montage: Stockholm stad.

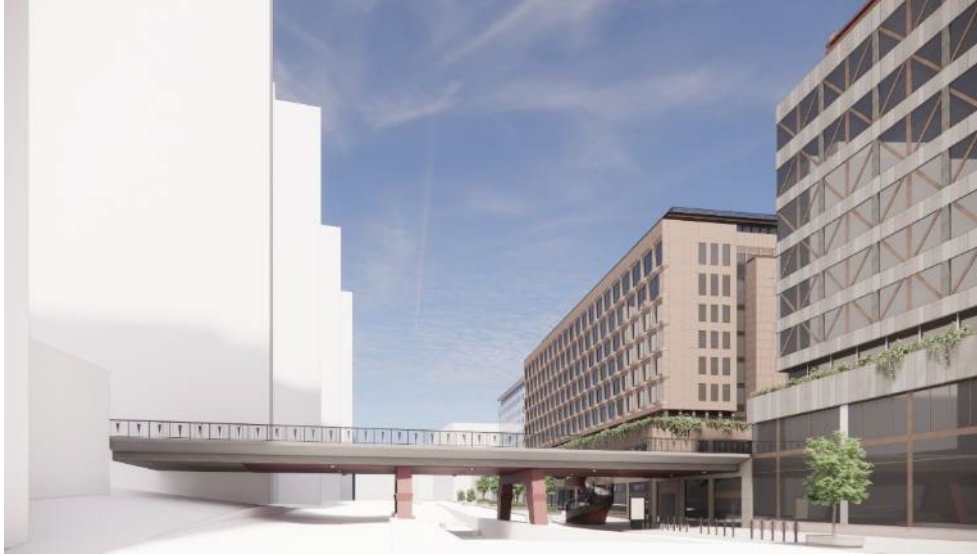
Figur 27. Den tillkommande volymen formas genom indrag mot anslutande byggnadsdelar som en liggande skiva, ett grepp som förstärker horisontaliteten.

Putten 15:s horisontella riktning reduceras något genom en tillkommande våning i fasaden mot Sveavägen. Proportionerna förändras. Samtidigt formas den tillkommande volymen ovan terrassen medvetet som en markerad liggande skiva. Greppet framhävs i båda gavlarna och med midjan i höjd med terrassen. Denna bearbetning av byggnadens form motverkar en ökad vertikalitet och bibehåller en horisontell betoning av bebyggelsen på Sveavägens östra sida.

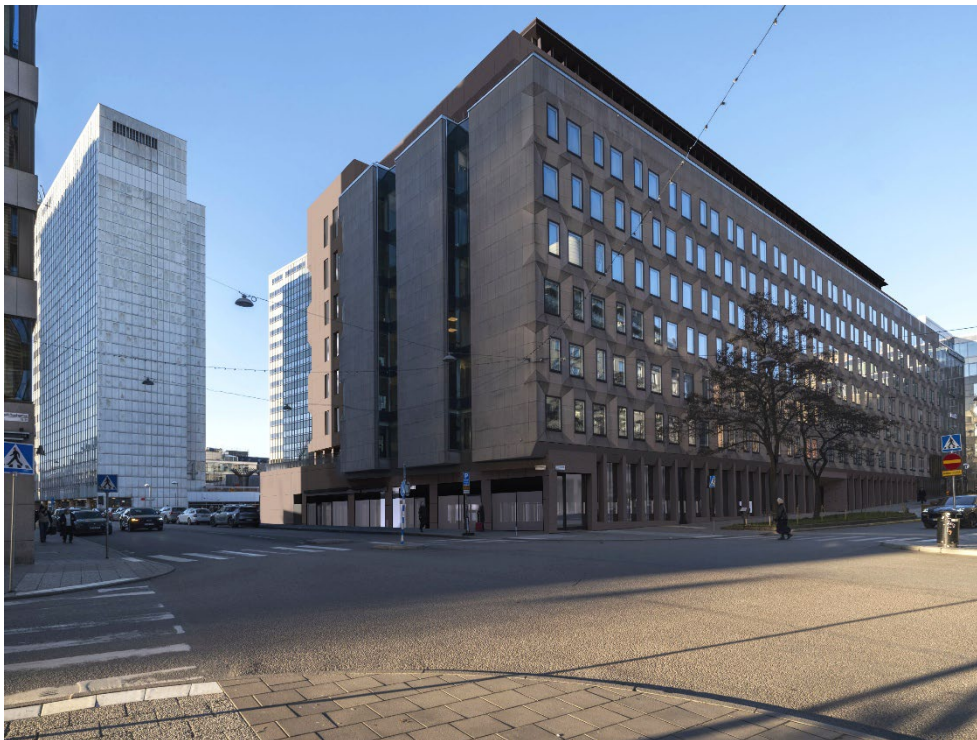
Figur 28. Planförslaget innebär att Hötorgshusens synlighet och roll i stadsbilden reduceras från några punkter. Från korsningen Malmskillnadsgatan-Mäster Samuelsgatan bygger den utökade volymen mot Sveavägen för delar av vad som idag framträder av tredje Hötorgshuset. Foto: Gustav Kaiser. Montage: Stockholm stad

Från Sergels torg blir femte Hötorgshuset visuellt något mer trängd av den utflyttade fasaden. Höghuset omges inte riktigt lika mycket av luft och tecknar sig inte i samma utsträckning mot himlen sett från delar av Sergels torg som idag. Skillnaden är dock marginell. Från Mäster Samuelsgatan påverkas tredje Hötorgshusets synlighet. Från Mäster Samuelsgatan i höjd med Regeringsgatan kommer nya takvolymen reducera vad som idag är synligt av tredje Hötorgshuset. Från korsningen Mäster Samuelsgatan-Malmskillnadsgatan begränsas synligheten av samma skrapa istället genom den utökade gavelbredden, men fasaden skymms inte helt. Den begränsade synligheten inverkar på Hötorgshusens roll i stadsbilden, men endast från några få vyer.

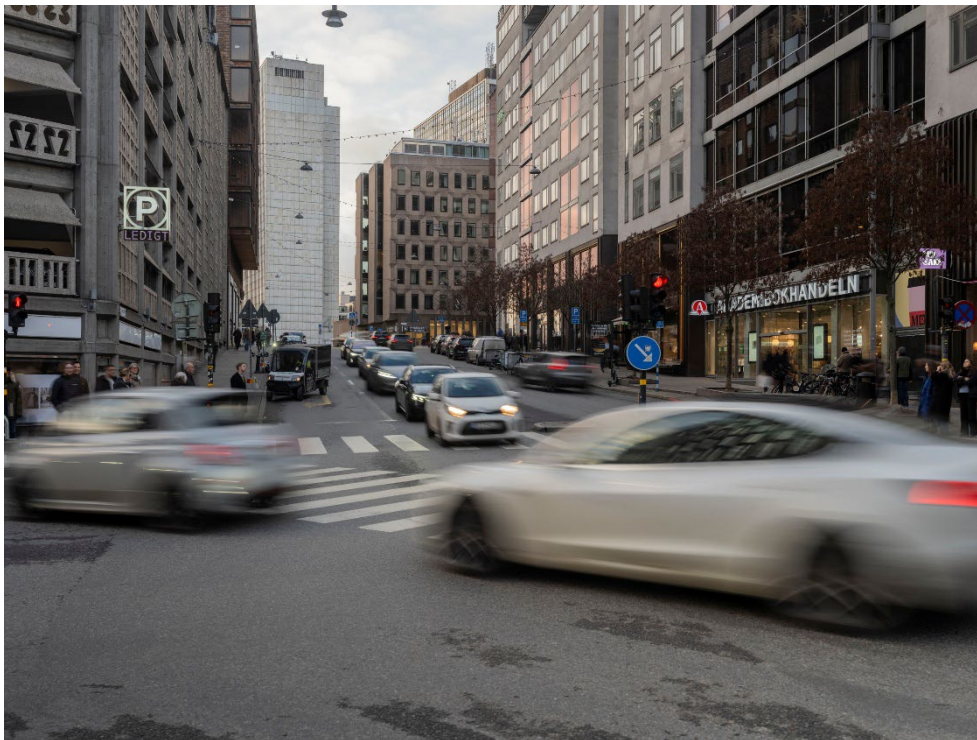
Figur 29. Befintlig vy från korsningen Regeringsgatan-Mäster Samuelsgatan. Foto: Gustav Kaiser.

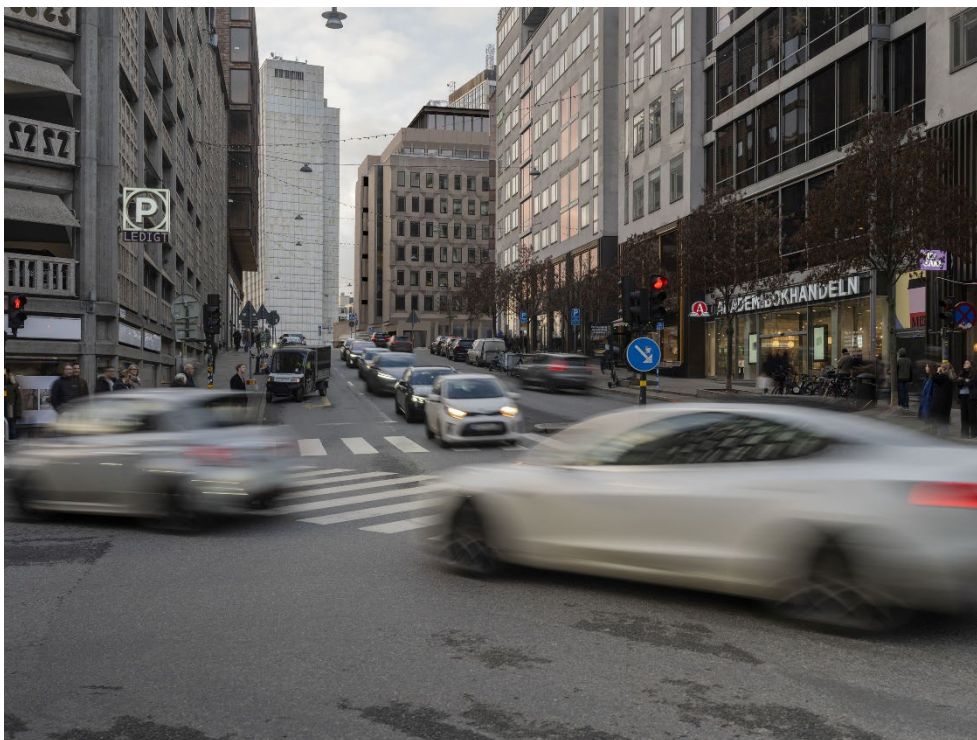
Figur 30. Motsvarande vy från korsningen Regeringsgatan-Mäster Samuelsgatan med montage över planförslaget. Tillkommande övre takvåning kommer reducera vad som idag är synligt av tredje Hötorghuset. Montage: Stockholm stad.

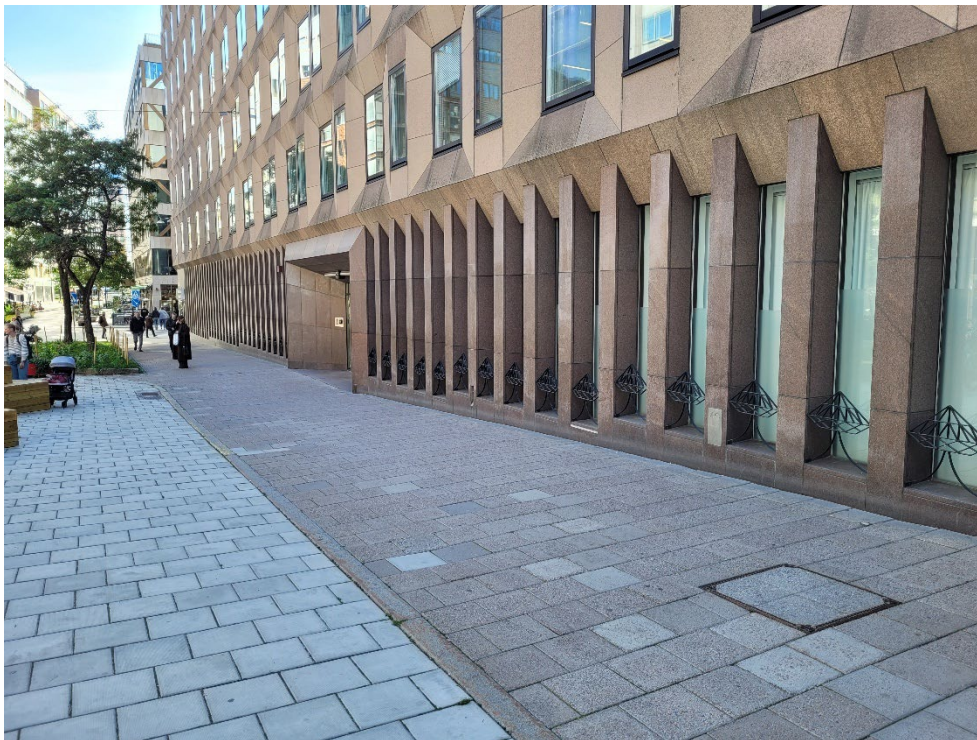
Figur 31. Den rustika sockelvåningen med smidesdianter mot Malmskillnadsgatan, ett uttryck för bankarkitekturen och vittnesbörd och byggherren Göteborgs bank. Förslaget innebär att bankens imposanta huvudentré med stenomfattning blir kvar men själva entrédörrarna byts. Ändringar sker i sockelvåningen som föreslås öppnas upp genom att ta bort varannan pelare. Smidesdianterna utgår i samband med åtgärden.

Även förlusten av smidesdianterna bedöms ge stora negativa konsekvenser. De har en dubbel funktion, dels som vittnesbörd om den ursprungliga byggherren, Göteborgs bank/Gotabanken, dels som ett illustrativt minne om gatans och platsens historia som riksbekant prostitutionstråk. Dianterna sattes upp för att hindra att de prostituerade skulle kunna sitta på sockeln i fönsteröppningarna.

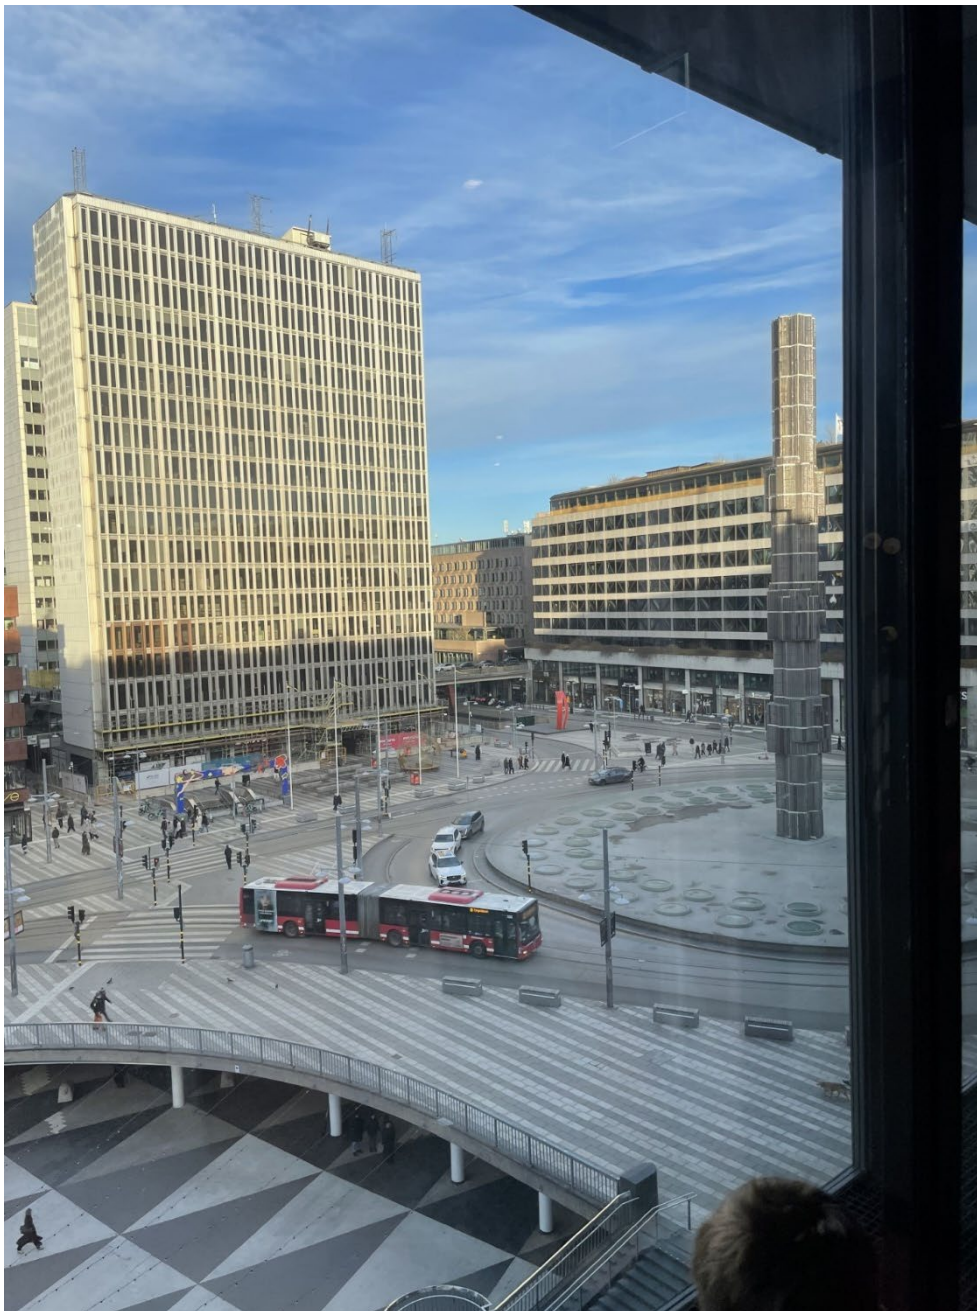
Figur 33. Såväl styrelserummet som tillbyggnaden på terrassen och takvåningen syns från Kulturhuset.

Styrelserummet för Göteborgs bank är manifesterat i fasaden mot Sveavägen och i stadsrummet genom att skjuta ut som en låda på våningen ovanför terrassen. Dess verkan i stadsrummet förminskades genom tillbyggnaden på terrassen i början av 2000-talet då det blev underbyggt och mindre fritt. Samtidigt byttes dess fönster ut mot nya. Invändigt finns inga spår av inredningen och det är svårt att läsa ursprunglig utsträckning av rumsbildningen.

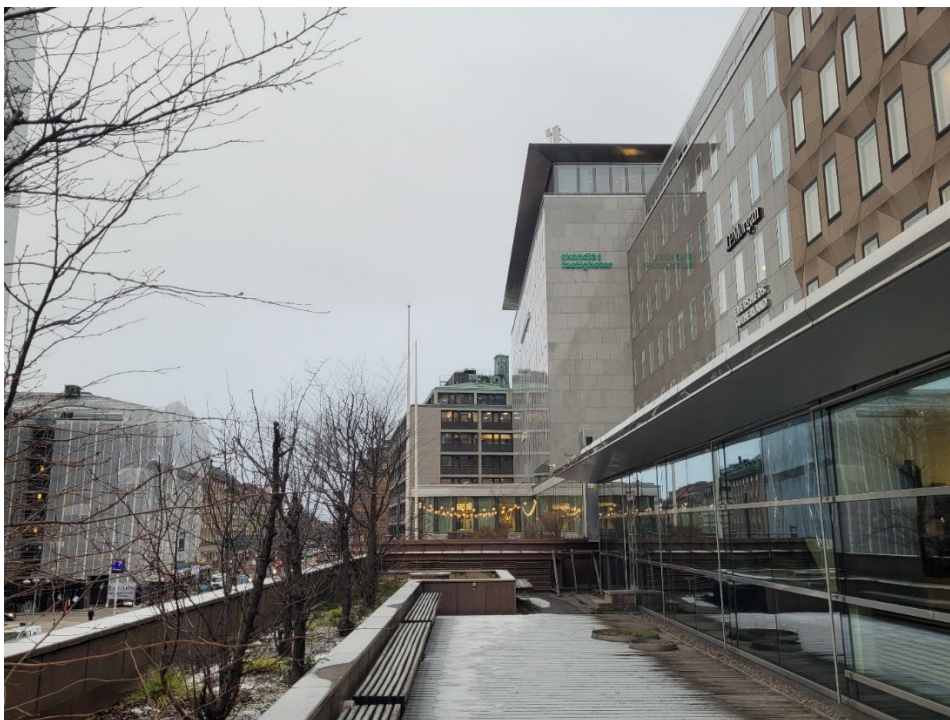
Figur 34. Terrasstillbyggnaden har närmast helt uppglasad långsidesfasad med minimal sockel och markerad men sparsmakad takfot. Tillbyggnaden, planteringslådor, bänkar och växtlighet kommer inte att kunna vara kvar i nuvarande form om planförslaget realiserar.

Inbyggnaden av delar av terrassen gjordes i samband med den omfattande fastighetsutveckling som byggnaden genomgick åren kring 2000. Den ritades av White Arkitekter och följer samma strama men påkostade mönster som präglar takvåningen (se vidare nedan). Fasaderna av glas och rostfritt stål är eleganta och väl utförda. Invändigt är golv av ekparkett och murar av natursten samt gråmålat stål tidstypiska och välbevarade inslag. En långsträckt lanternin ger ovanljus i anslutningen till stenfasaden.

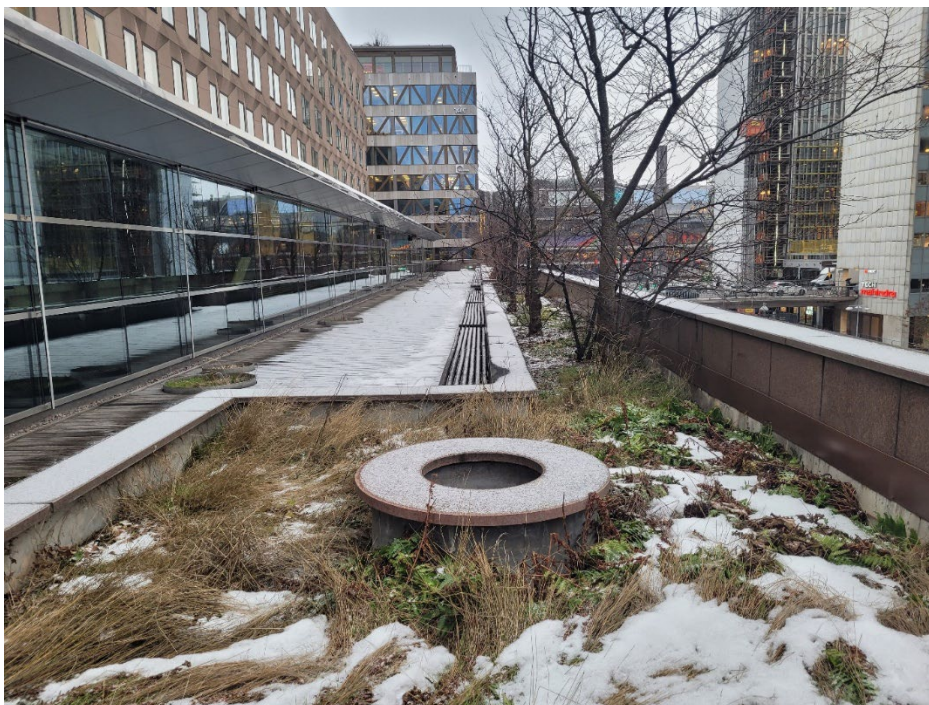
Figur 35. Terrassen har stora sammanhängande planteringsytor som i söder och norr breddas.

Terrassen är i nuvarande form närmast i sin helhet en produkt av det stora omvandlingsprojektet som genomfördes i början av 2000-talet. Då tillbyggnaden för matsal gjordes förändrades terrassen i mycket hög utsträckning. Planteringsytorna som tidigare stod i inre delen eller centralt på terrassytan flyttades ut till ytterkant och blev långsträckta. Belysning och bänkar revs. Terrassen anpassades till sin nya roll som komplement till en matsal istället för att som tidigare ha varit ett publikt utrymme.

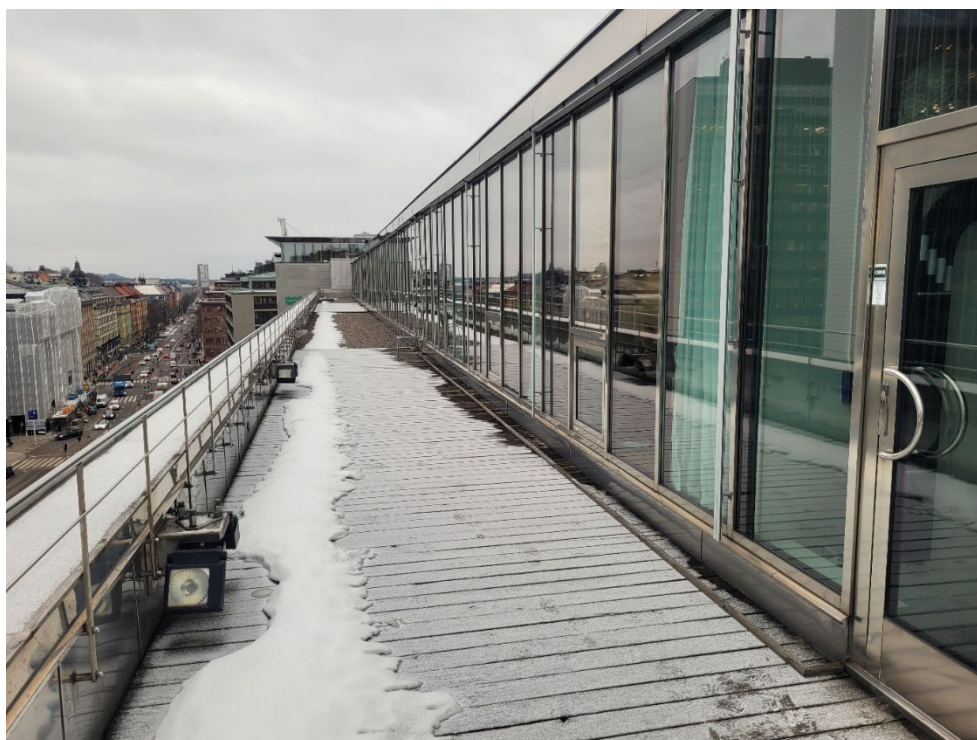
Figur 36. Takvåningens fasad och terrass mot Sveavägen. Fasaden är konsekvent utförd i rostfria stålprofiler och glas.

Takvåningen i nuvarande form tillkom omkring år 2000 och utgör en för byggtiden typisk, sober och vårdad miljö. Utvändigt är volymen helt präglad av glas och rostfritt stål men med en enkel gavel av korrugerad plåt mot söder. Invändigt är inslagen av ek påtagliga. Materialkombinationen är ett arv från 1990-talets stillsamma och vårdade arkitektur.

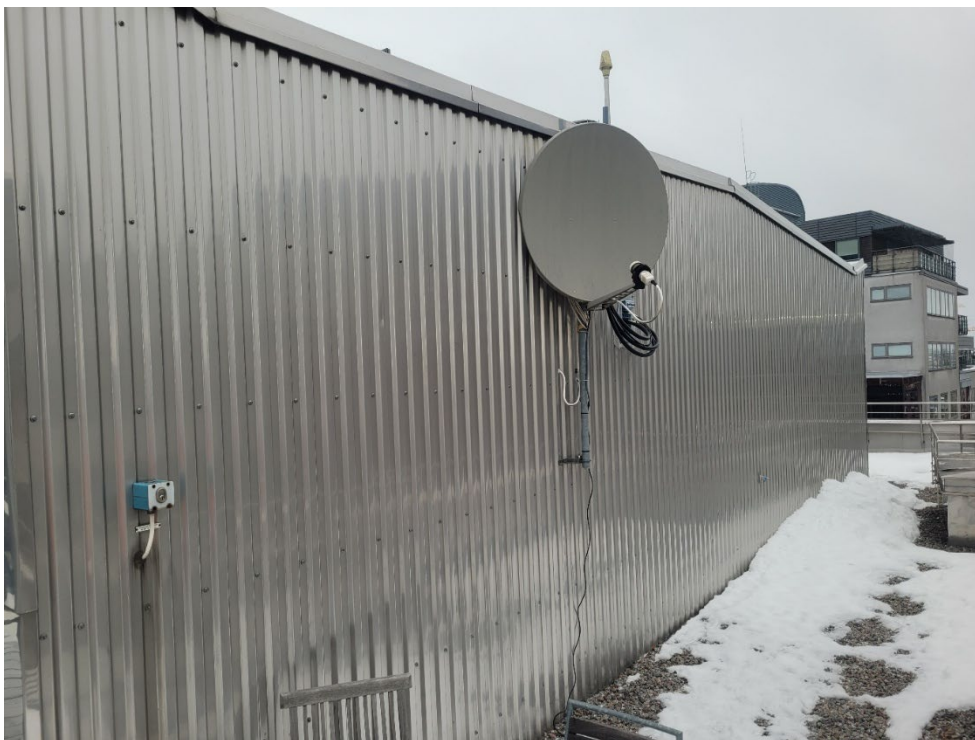
Figur 37. Takvåningens södra gavel är klädd i rostfri profilerad plåt. Endast delar av taket är avsett som terrass, stora ytor är belagda med singel.

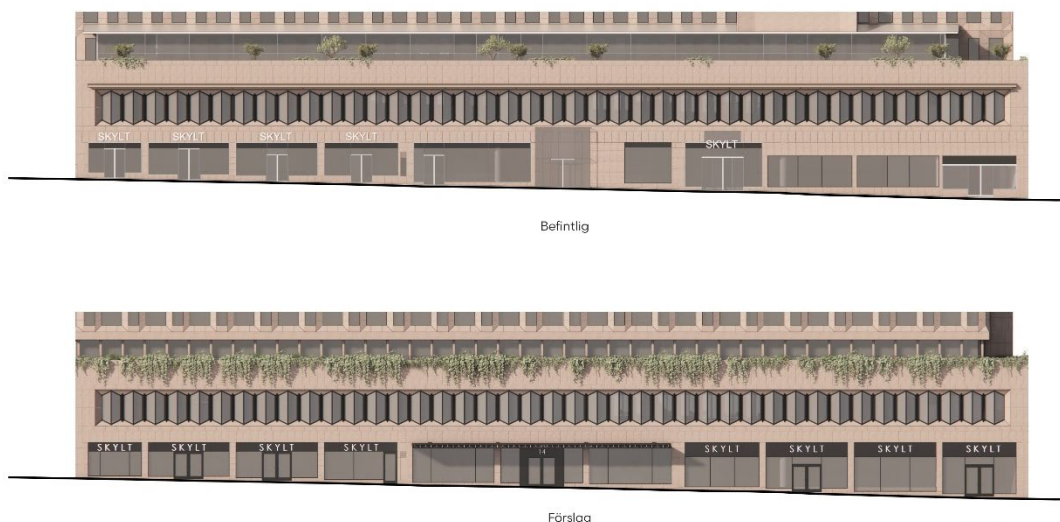
Figur 38. Visualisering av ändringar i sockelvåningen. Övre visar befintligt och nedre med föreslagna ändringar. Källa: Tengbom

Bottenvåningen mot Sveavägen föreslås ändras genom förändring av kontorsentrén, ändringar av samtliga lokalentréer och partiell sänkning av granitbröstningen under skyltfönstren. I södra delen höjs skyltfönstren. Samtliga metallglaspartier rivs. Befintligt vindfång/glasinbyggnad av kontorsentrén (f.d. entré till bankhall) rivs. Nya metallglaspartier föreslås bli mörkt bruna och integrerar mörka skyltband i övre delen. Över kontorsentrén som breddas för att omfatta tre fasadfack föreslås ett skärmtak. Bankomater utgår.

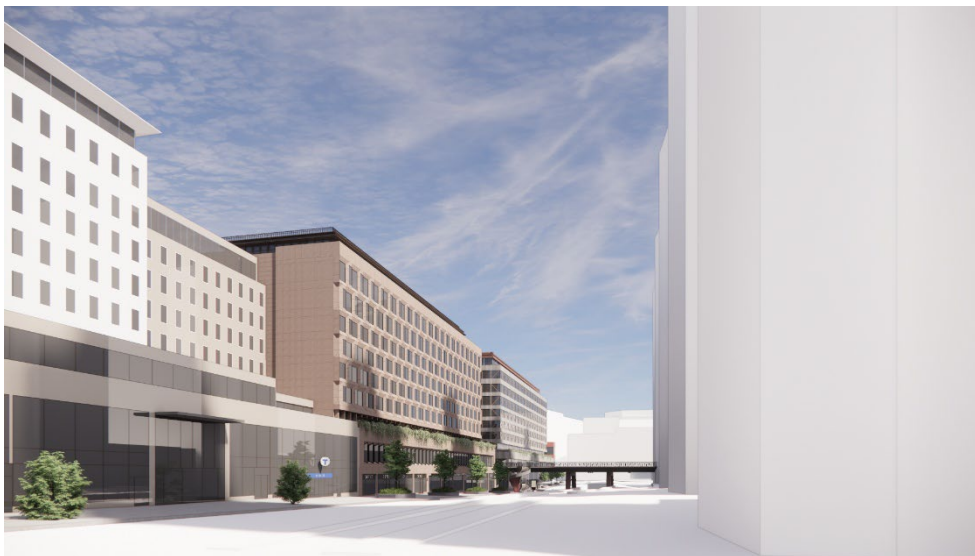
Figur 39. Visualisering av planförslaget, Sveavägen norrifrån. Tillbyggnaden utformas med sluten gavel mot Putten 16. Källa: Tengbom

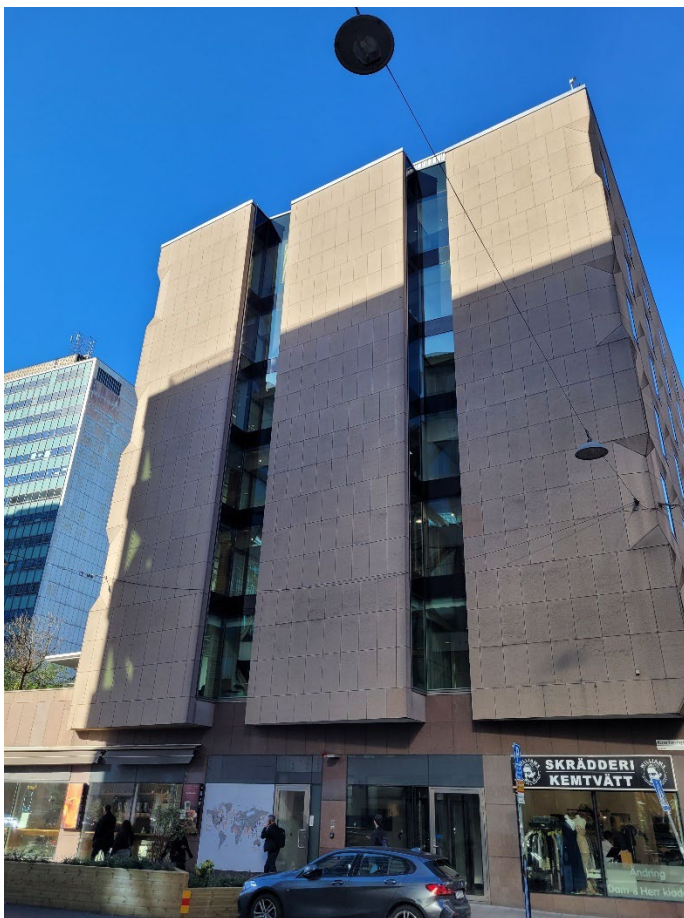
Figur 40. Gaveln mot Mäster Samuelsgatan idag.

Byggnadens södra gavel får genom tillägget samt genom tillkommande volymer i den övre delen (se separat stycke nedan) samlat en betydligt mer komplex form och verkan än vad den har i befintlig situation. Den nya gavelskivan bedöms i sig fungera väl ihop med befintlig gavel vars uppbyggnad baseras på livskillnader och slutna delar som kontrasterar mot öppna indragna slitsar. Den tillkommande skivan blir genom det framflyttade läget betydligt mer synlig i stadsbilden vid Sveavägen, Sergels torg och sett från Mäster Samuelsgatans viadukt men den konsekvent och unikt formade ursprungsgaveln blir fortsatt tongivande när byggnaden betraktas från Malmskillnadsgatan och Mäster Samuelsgatan österifrån.

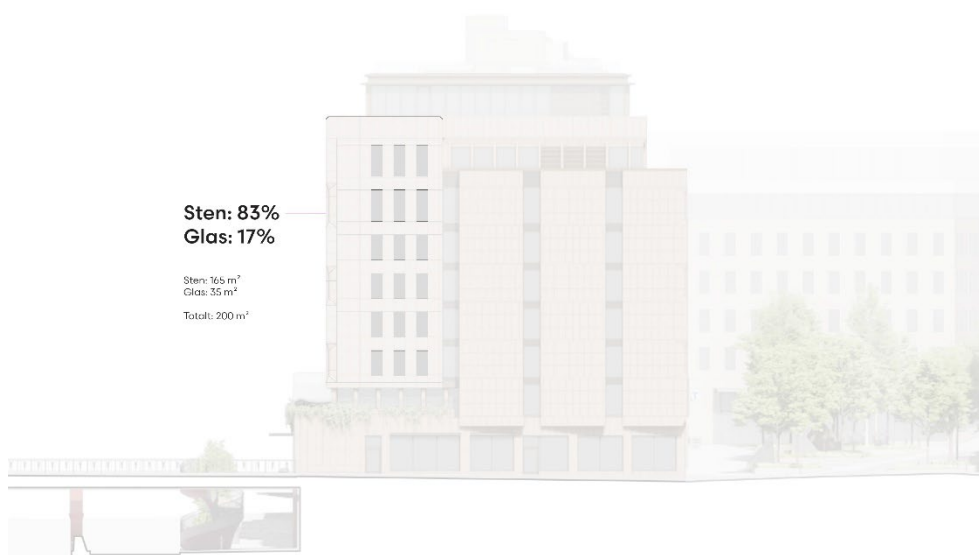
Figur 41. Illustration över andelen sten respektive glas i gavelfasaden. Källa: Tengbom.

Att den södra gaveln inte hanteras på samma sätt bedöms inte vara negativt från kulturmiljösynpunkt. De fönsterrader som föreslås bedöms vara väl förankrade i den modernistiska arkitekturen och eftersom de håller undan från hushörnet får den tillkommande delen av gaveln karaktären av en murskiva där stenen dominerar över glaset, ett förhållande som ger en balans med resten av den södra gaveln och ett släktskap med den norra gaveln.

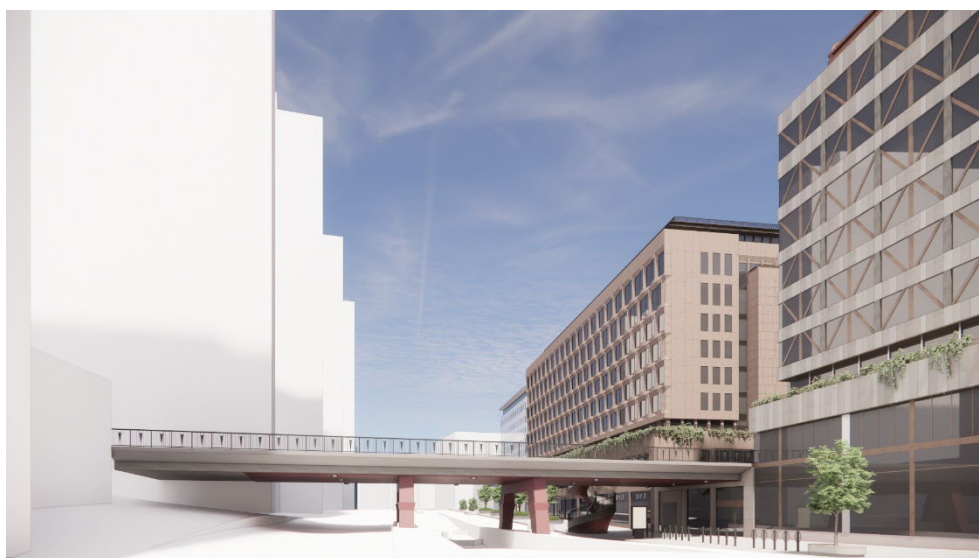
Figur 42. Visualisering av planförslaget, Sveavägen söderifrån. Källa: Tengbom

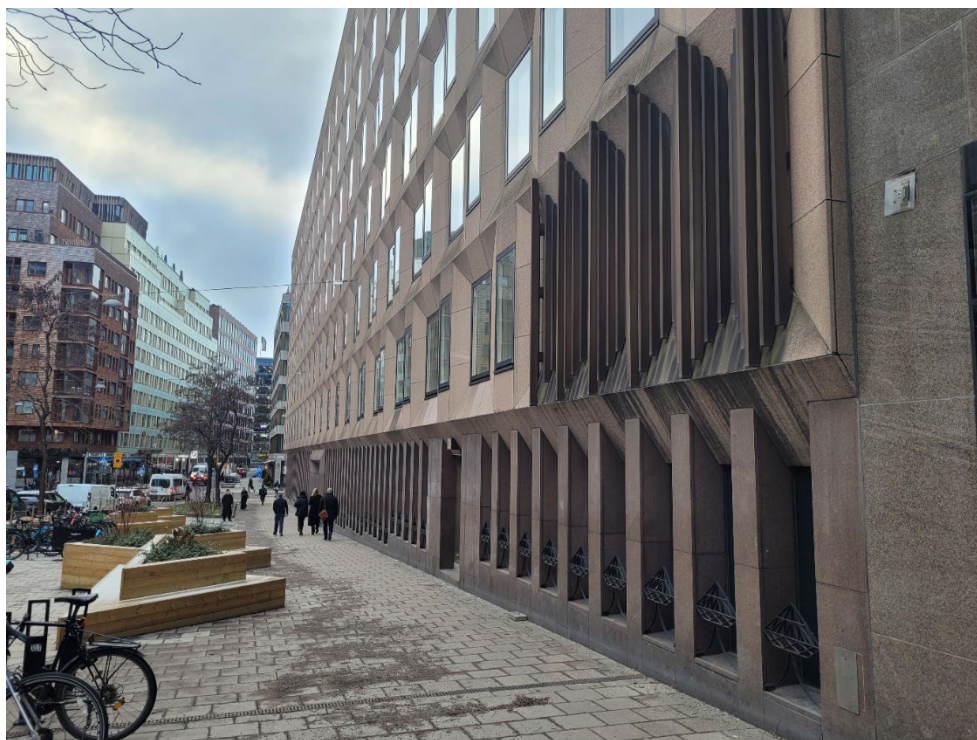
Figur 43. I den norra delen av fasaden är sockelns stenpelare lägre genom markens lutning. De är här samkomponerade med det konstfullt bearbetade ventilationsgallret på vån 1 tr. I denna del avses pelarna bevaras.

I den nordligaste delen av fasaden föreslås befintlig indelning vara kvar då det inte är några publika ytor innanför. Den imposanta entrén till f.d. bankkontoret, nuvarande kontorsentré, föreslås inte ändras bortsett från att själva entrépartiet byts ut.

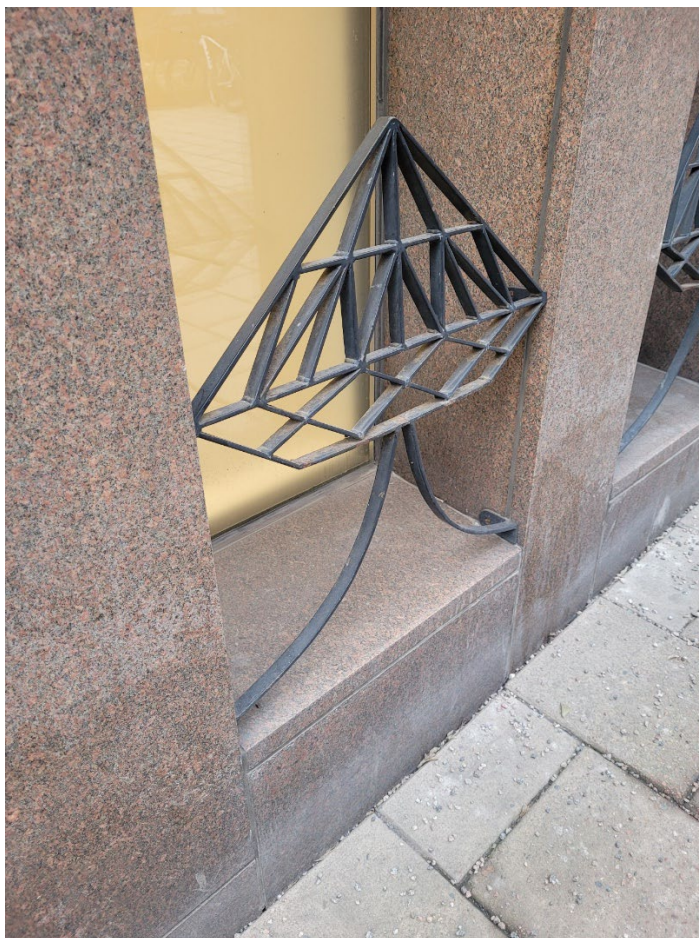
Figur 44. Smidesdiametererna utgår om fasadöppningarna breddas.

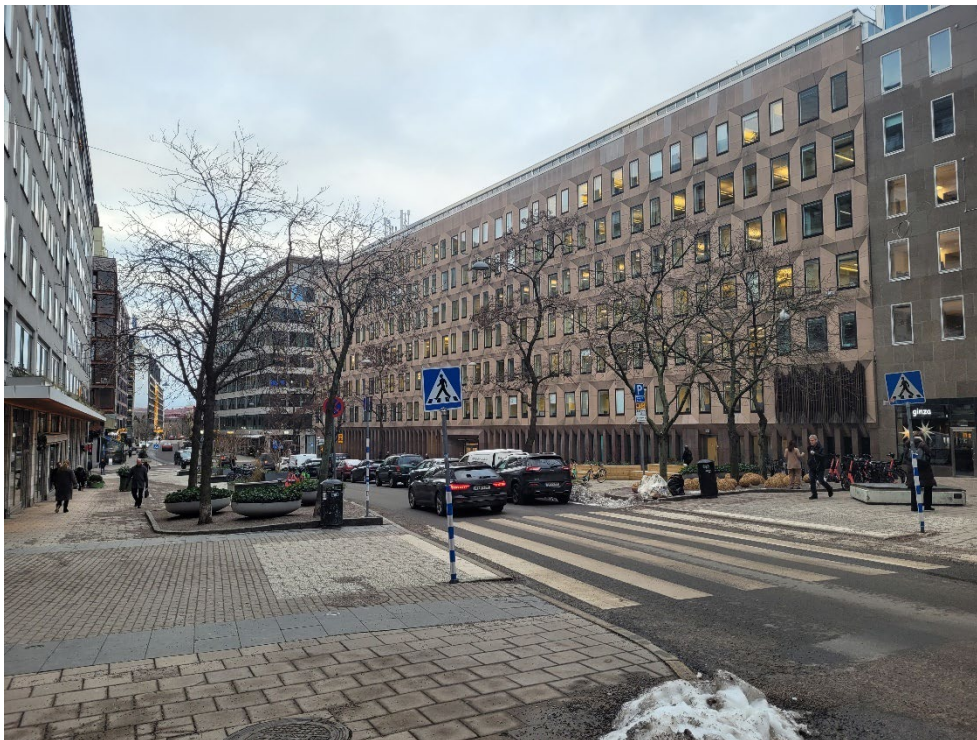
Figur 45. Befintlig situation fasad mot Malmskillnadsgatan norrifrån.

Från norra delen av Puttenplatsen, i mötet med Jakobsbergsgatan, är idag den befintliga takvåningen med sin ljusa rostfria plåt och rytmiskt indelade glas väl synlig även om det endast är de övre delarna av fasaden som syns. Volymen upplevs lätt ovan den tyngre granitklädda ursprungsbyggnaden. Det rostfria krön som adderats ovan det ursprungliga granitkrönet bidrar till att den rostfria plåten utgör ett märkbart, icke ursprungligt inslag i byggnadens avslut uppåt.
