Detaljplan för del av Putten 15 och Hästskon 12

## MILJÖKONSEKVENSBESKRIVNING

**Uppdrag:** 355298 MKB detaljplan kv Putten  
**Titel på rapport:** Miljökonsekvensbeskrivning - Detaljplan för del av Putten 15 och Hästskon 12  
**Status:** Slutrapport  
**Datum:** 2026-07-03

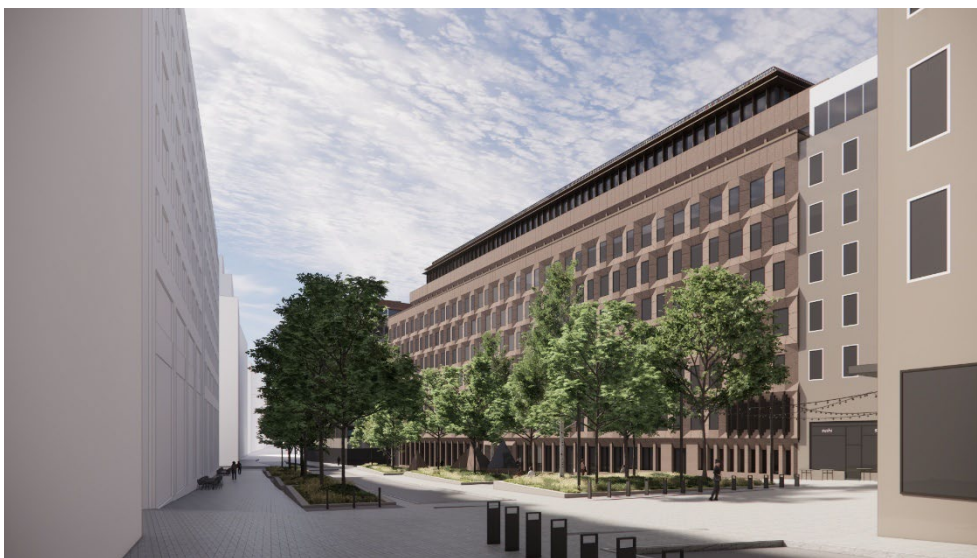
Figur 46. Förslaget ger byggnaden ett mer iögonfallande avslut uppåt med två kraftiga krön i granit och en takvåning av vilken betydligt mer blir synlig jämfört med den befintliga. Visualisering av planförslaget. Visualisering: Tengbom

Detta avslut ändras genom planförslaget. All rostfri plåt utgår vilket bedöms vara positivt för förståelse och upplevelse av ursprungsarkitekturen. Det påverkar dock läsbarheten av den omfattande utveckling som gjordes av byggnaden i början av 2000-talet. Den nya granitvåningen tillför en ny kraftig horisontal som upplevs dubblera den befintliga takfoten. En tydlig likhet upplevs även mellan bottenvåningens urglesade pilastermotiv och den likartade fasadbehandlingen i den nya granitvåningen. Med denna

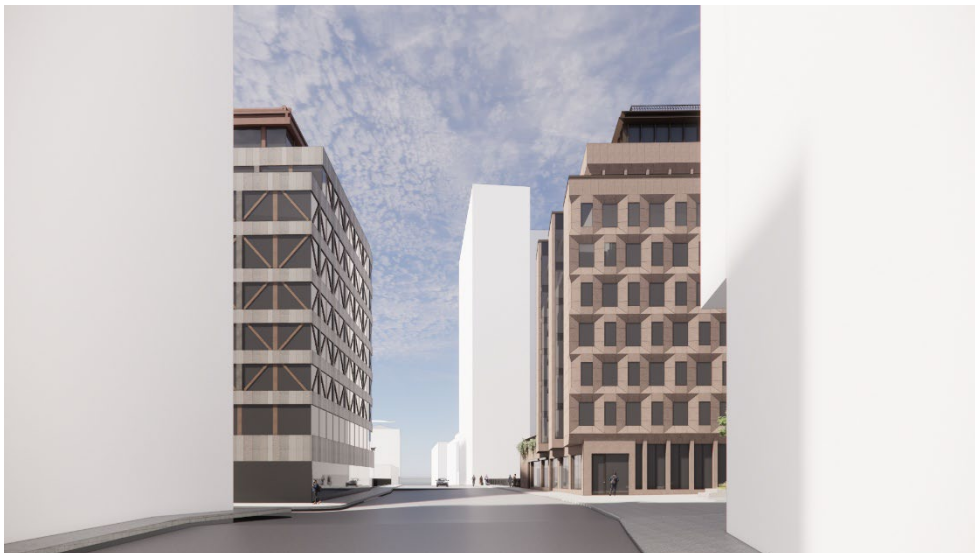
Figur 47. Från Mäster Samuelsgatan ger indragen mellan våningarna upptill ett tydligt trappande avslut. Fasadbearbetningen av granitvåningen, med markerade fönsterpelare, ger en detaljering av den mittersta takfoten. Visualisering: Tengbom

Från punkter längre österut på Mäster Samuelsgatan uppfattas den nya stegvisa trappningen av byggnadens övre delar väl och de ses härifrån tydligt samverka med S-huset inom Hästskon 12. Befintliga burspråk på södra gaveln bidrar med ytterligare trappande effekter och får Putten 15 att tydligt avvika från Fjärde Hötorgshusets slanka skiva på andra sidan viadukten över Sveavägen. I befintlig situation kontrasterar Putten 15 mot Fjärde Hötorgshuset istället genom sin horisontalitet. Denna horisontalitet är dock inte utpräglad och burspråkens smala glasslitsar svarar redan för vertikala inslag som i denna vy samspelar med den berörda Hötorgsskrapan.
