# ALVIKS STRAND LANDSKAP

Utformning och ekologi

Påverkan på strandmiljö, vattenmiljö och  
miljökvalitetsnormer av ny strandpark vid  
Alviks Strand

Underlag till program för Alvik Östra

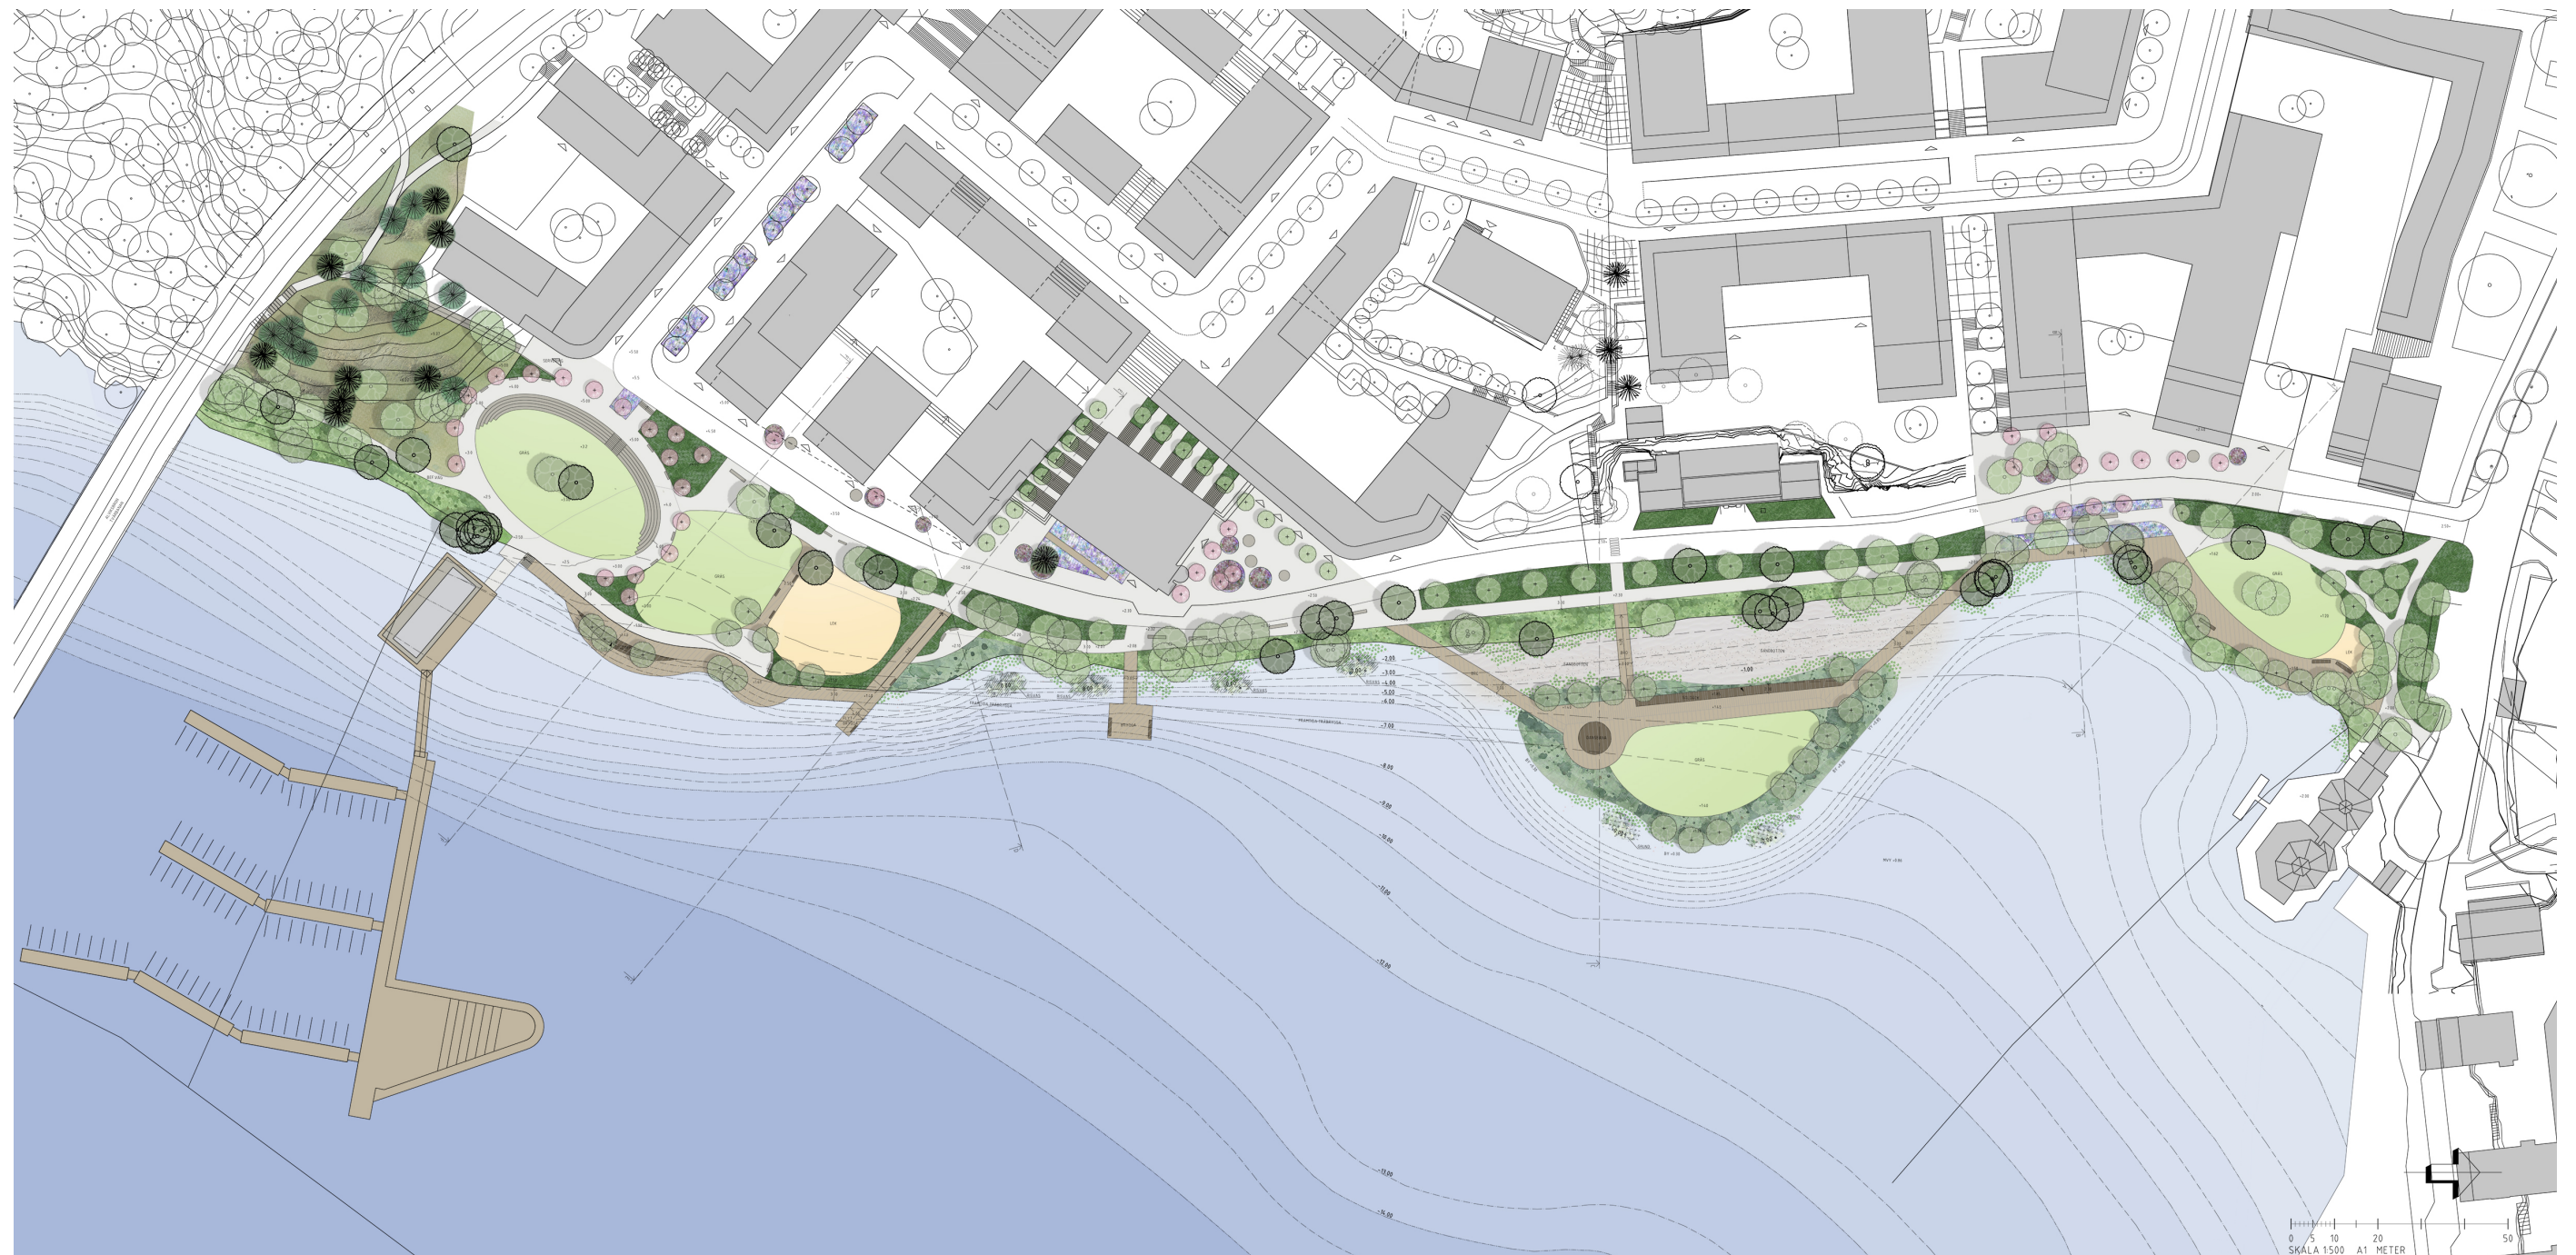
Figur a2. Illustrationsplan strandparken med sektioner. Delområdesindelning, se sida 6. Oskalenlig.

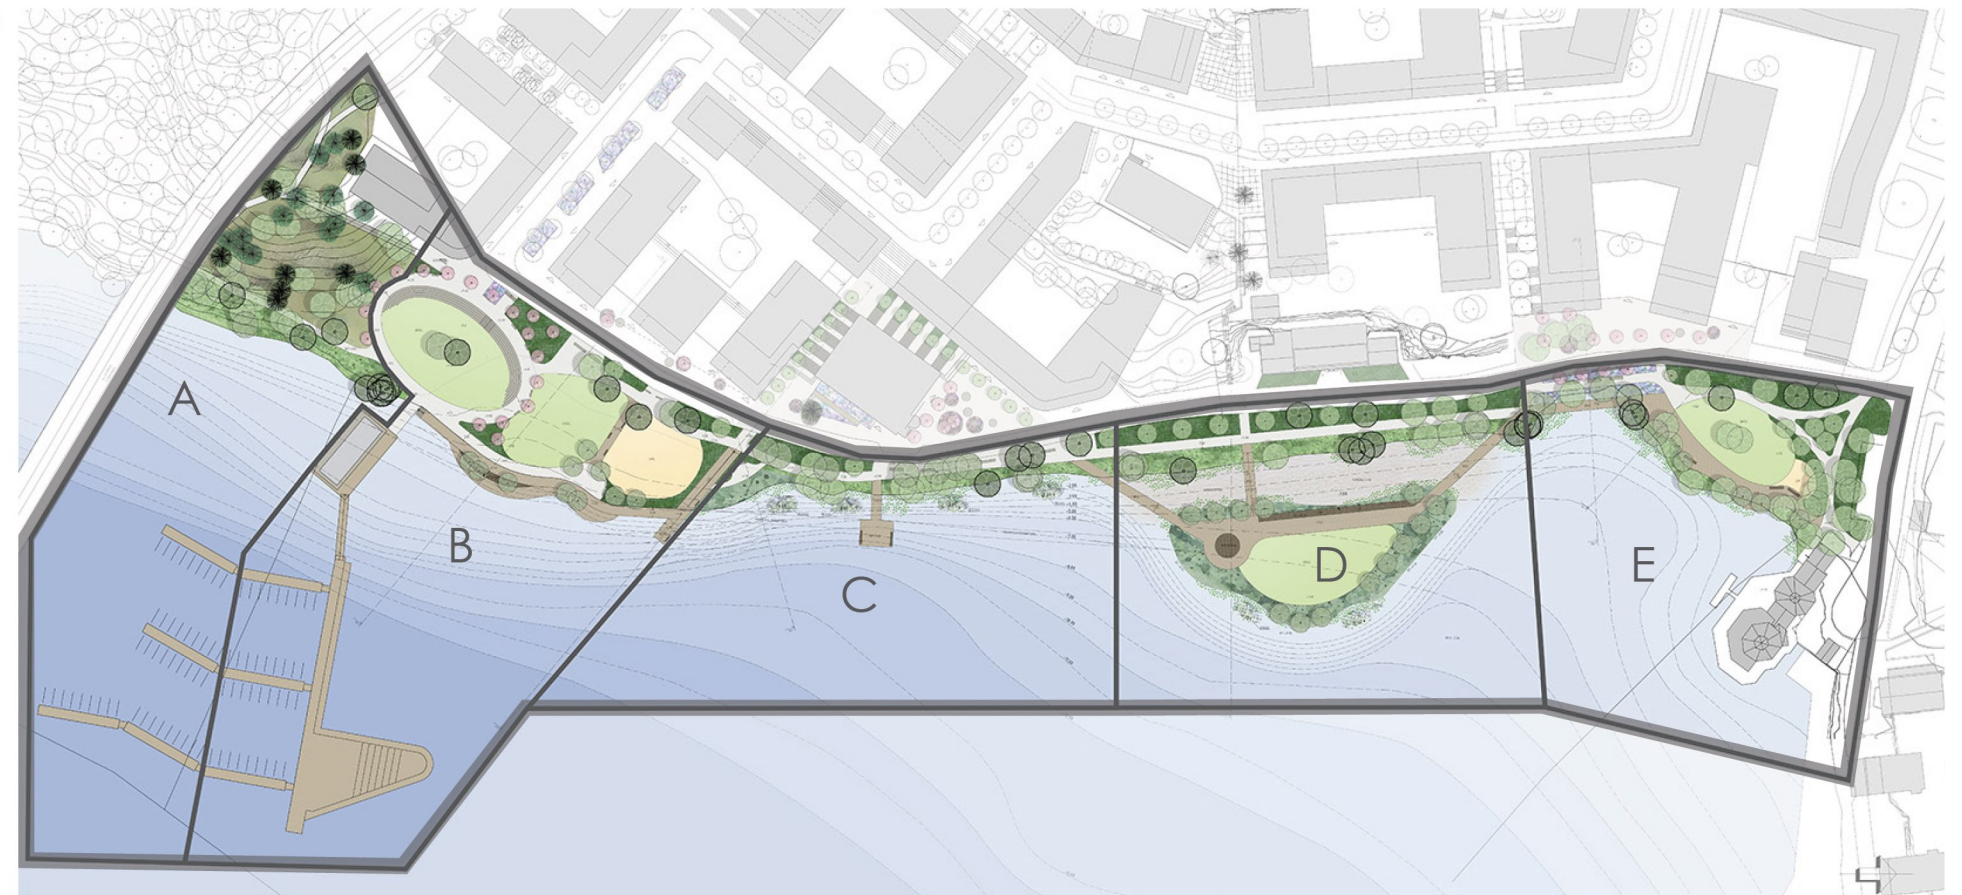
Figur a4. Delområdesindelning förslag strandparken

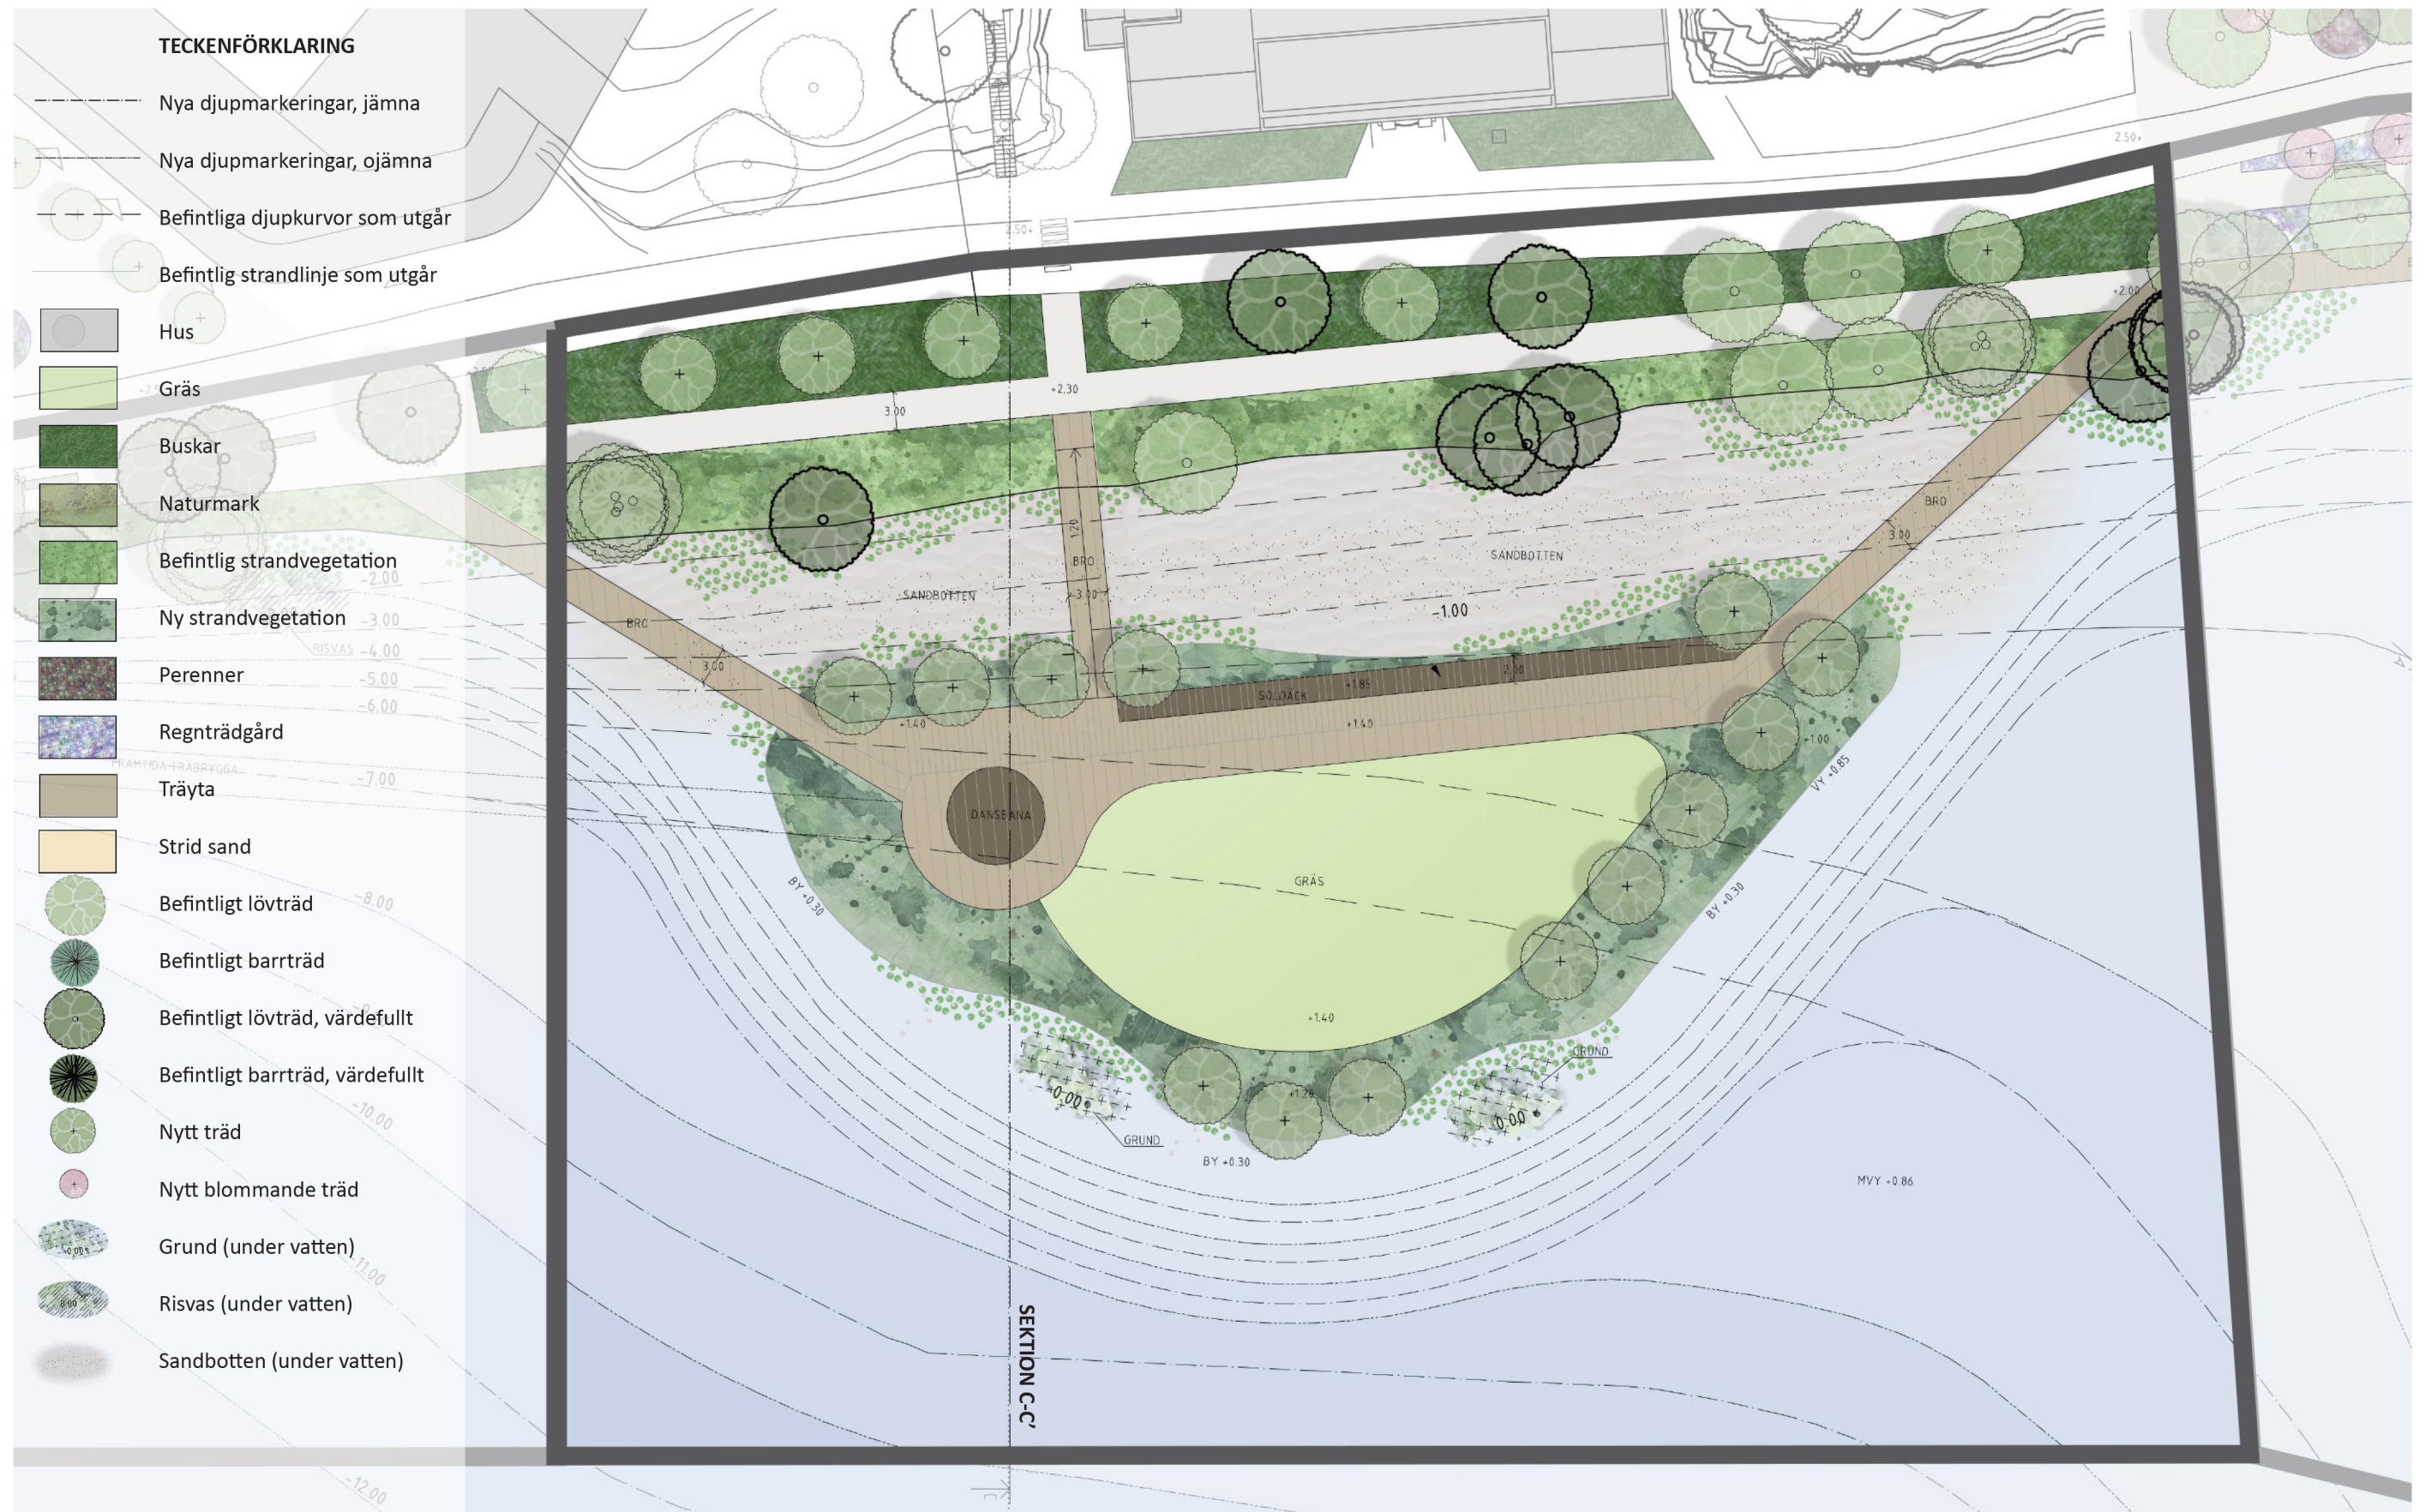
Figur a15. Illustrationsplan Delområde D, Mälaren. SKALA 1:500 (A3)

På ett vattendjup större än tre meter har föreslås en ö anläggas för att tillskapa mer parkyta. På så sätt skapas ett tretton meter brett sund, med ett största vattendjup på cirka två meter, mellan parkön och stranden, ett sund som blir en ny del av parklandskapet. Ön ska bli ett välbehövligt grönytetillskott i bästa söderläge. Öns soldäck och stora gräsyta inbäddas av vegetationsklädda slanter. Här föreslås en målpunkt i form av en dansbana/scen.

Ön anläggs med sprängstensmassor från området som skydd för erosion. Massorna kombineras med mindre fraktioner och organisk substans, för att kunna bygga upp nya bottnar och grund på ett vattendjup som gynnar fisk- och växtbetingelser. Särskilt sundet med sina nya miljöer och bryggor kommer att skapa skyddade miljöer för fauna och flora. Bottnarna i sundet får ett ytskikt av finkross 0 – 16, medan bottnarna på öns utsida som utsätts för en större risk för erosion anläggs med grövre fraktioner. Även här kan risvasar anläggas för att skapa bättre förutsättningar för fisk.

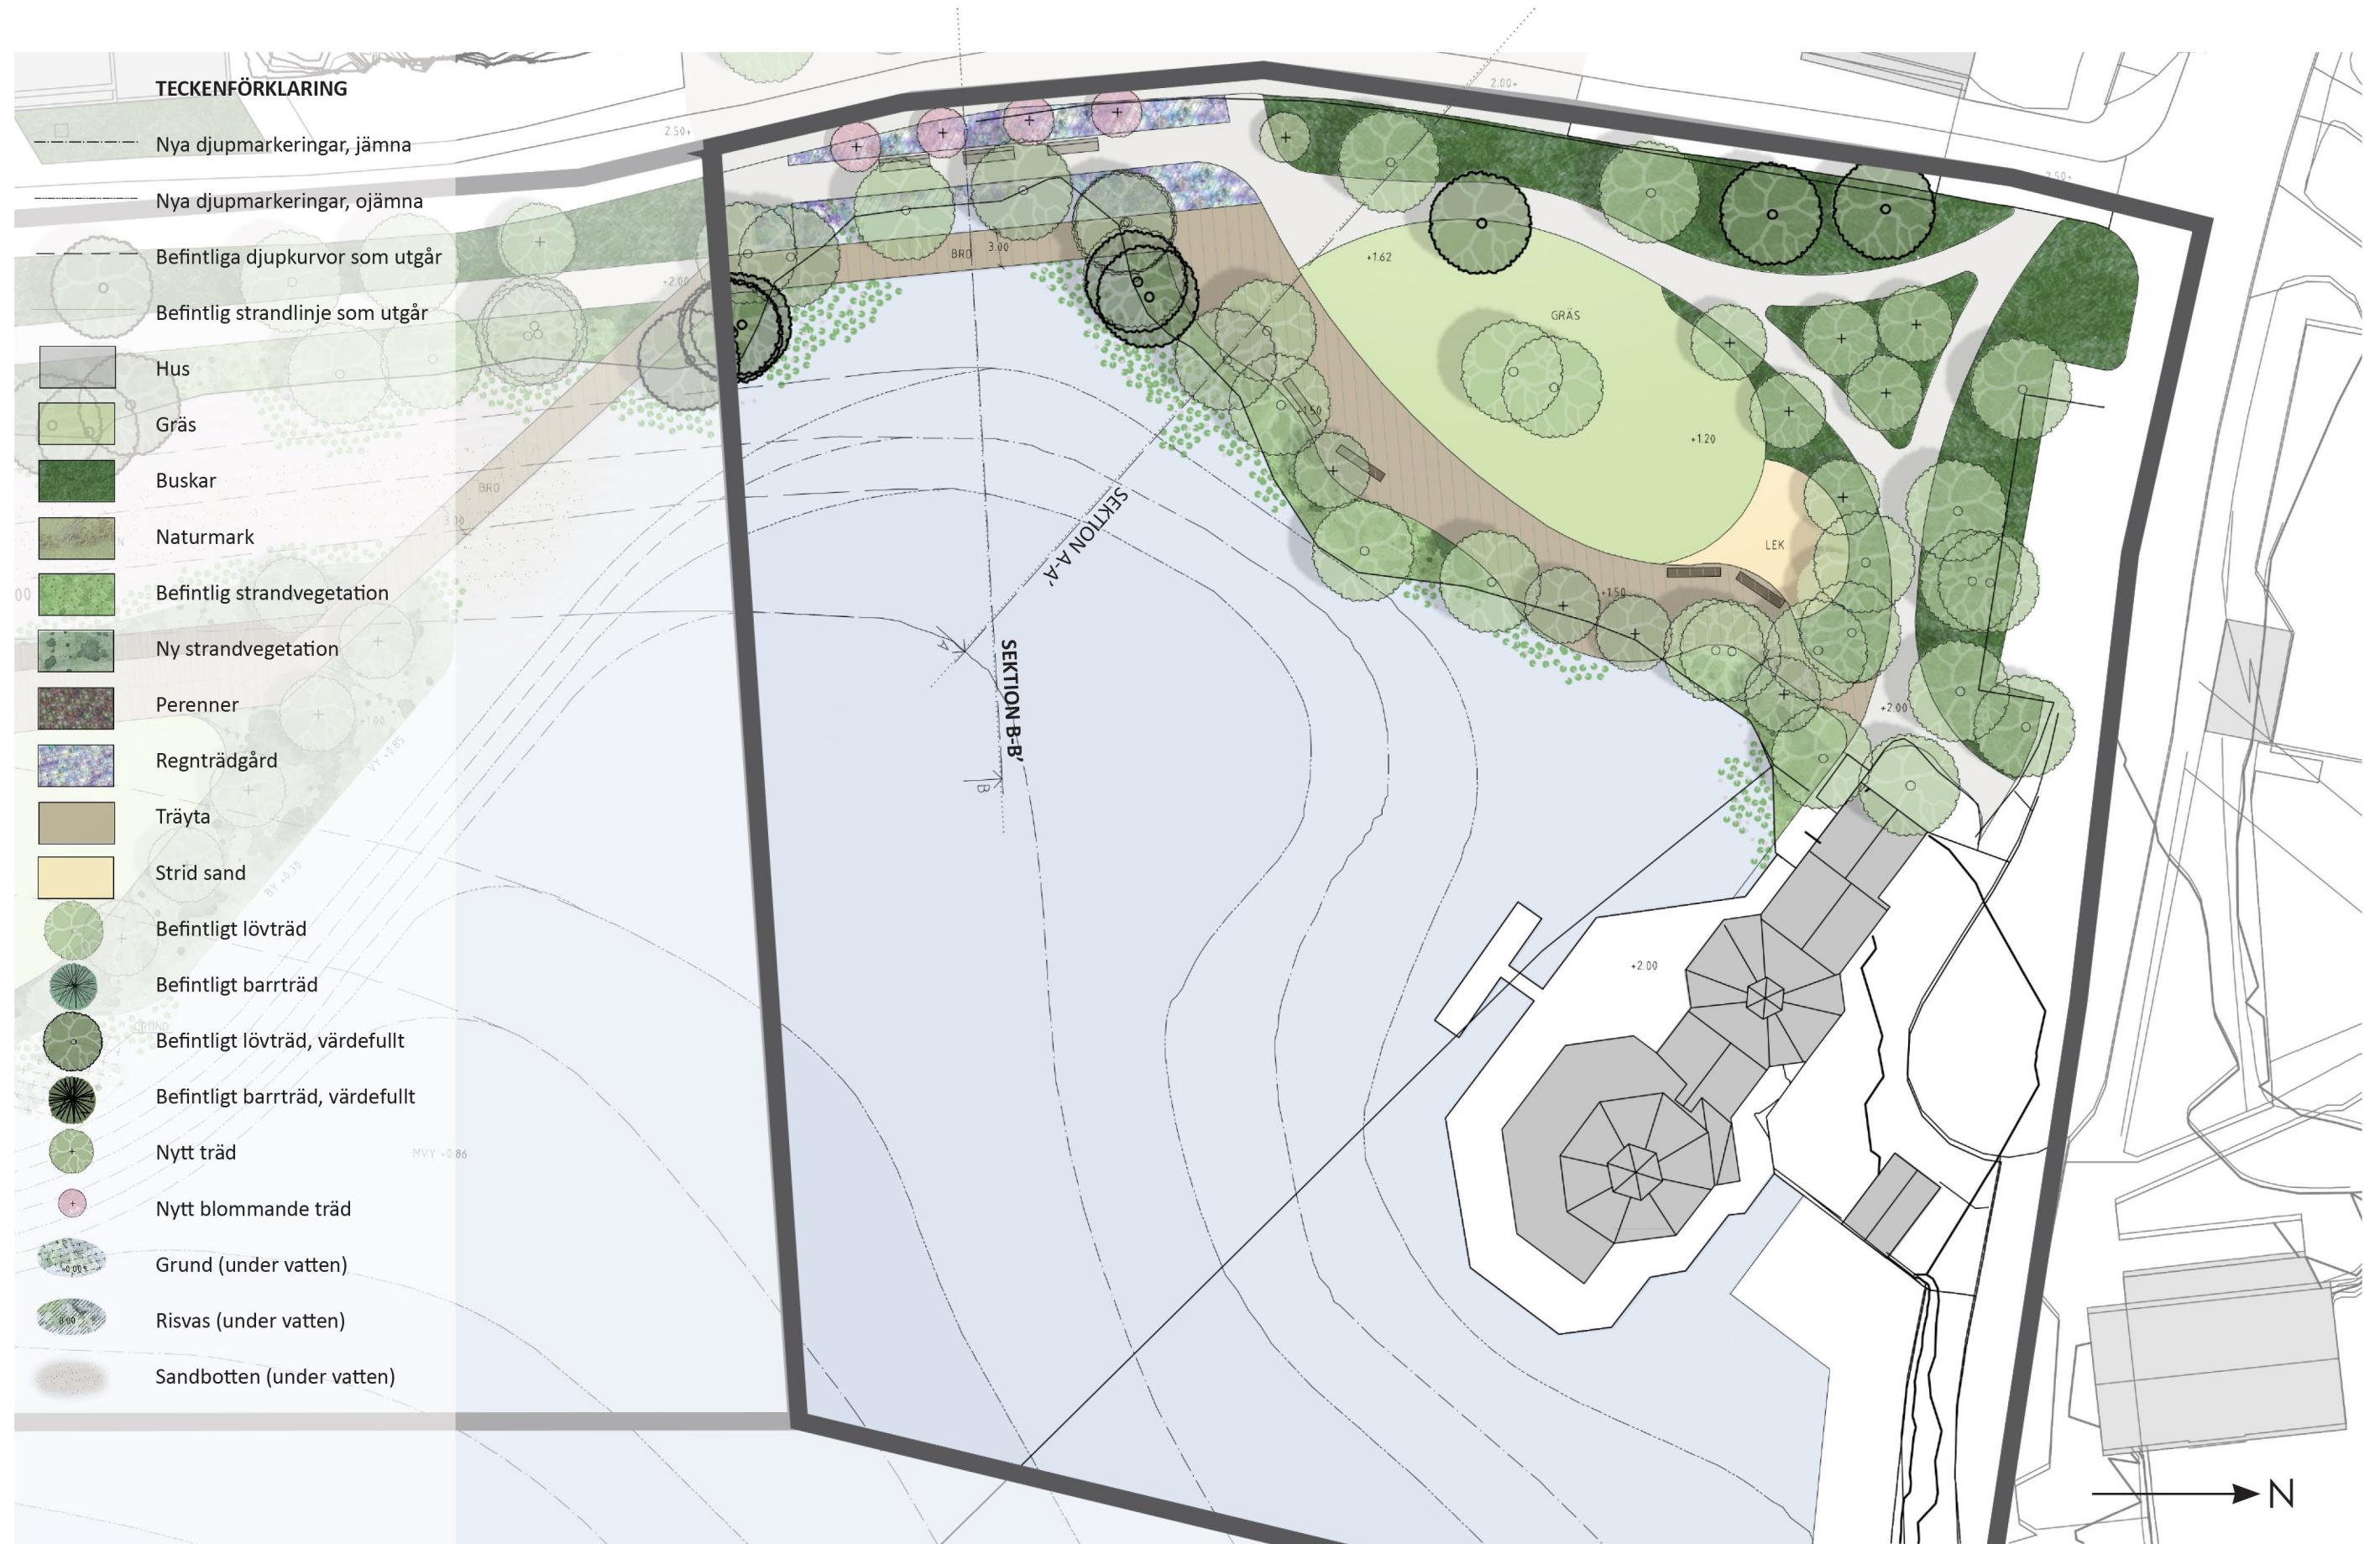
Figur a19. Illustrationsplan Delområde E, Gustavslundsviken. SKALA 1:500 (A3)

Den befintliga strandlinjen i bukten ligger nära gatan och behålls genom att nya trädäck anläggs för att inte skada den känsliga strandlinjen och dess befintliga träd som sparas. Några soffparketter ökar områdets attraktion.

Den smala strandremsan närmast vattnet med sitt hårt utnyttjande promenadstråk kompletteras med ett trädäck som gör det möjligt att få vattenkontakt, samtidigt som strandremsan skyddas från slitage. Dagens markområden omdisponeras för att skapa en större öppen gräsyta och en mindre småbarnslekplats, inramad av sammanhängande planteringsytor.

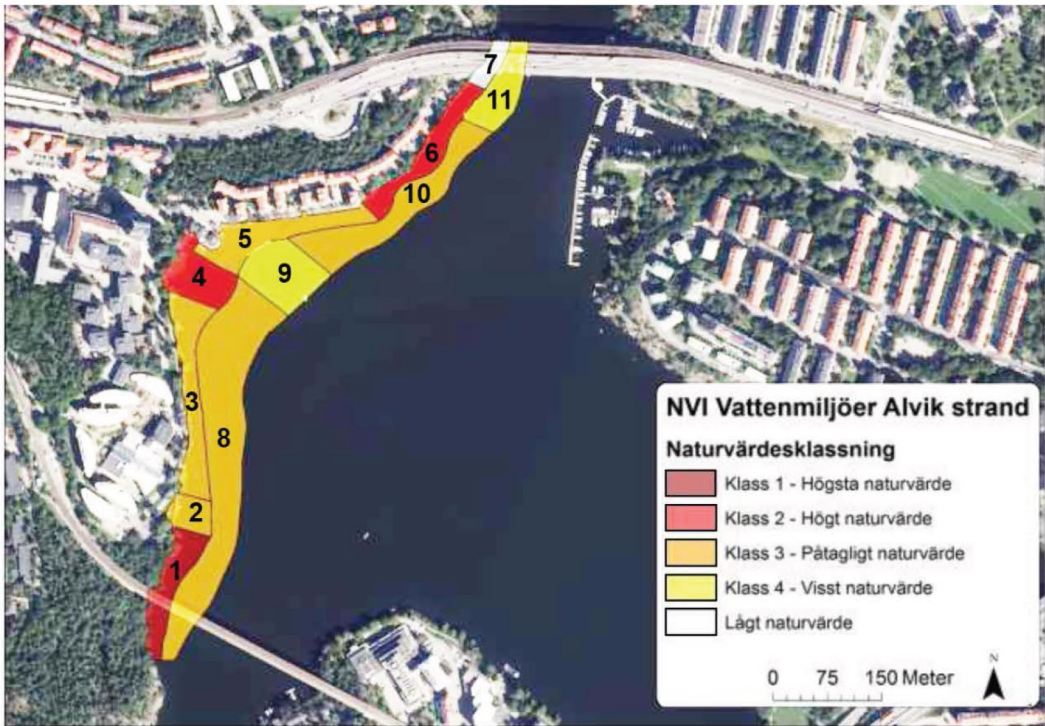
Figur b7. Naturvärden i vattenmiljöer vid Alviks Strand från Ekologigruppen 2017. Delområdena 1-4 och det utanförliggande delområde 8, ligger mellan spårvägsbron och Alvikens båtklubb, dvs det område som är aktuellt i denna utredning. Delområdenas gränser mot öster är inte exakta utan syftade efter sjökortets djupkurvor.

Enligt Ekologigruppens naturvärdesinventering (se Figur b7.) av vattenmiljön från stranden och till 6 meters djup, så har södra området närmast tvärbanebron, högsta naturvärde, klass 1. Den lilla bukten i norr har högt naturvärde, klass 2 medan övriga grundområden däremellan och vattenområdet mellan 6 och 12 meters djup har påtagligt naturvärde, klass 3.

I samband med Ekologigruppens naturvärdesinventering gjordes också noteringar om bottenförhållanden, Ekologigruppen 2017. Delområde 4 (se figur b7) har sprängsten och fyllnadsmaterial i strandlinjen och i övrigt mjuk- och lerbotten. Strandlinjen i delområde 3 består av krossat stenmaterial men också stora stenar och död ved. Delområde 2 ligger innanför en gångbro. Där består botten av mjukbotten och sprängsten täckt med finsediment vid land. Längst i söder vid spårvägsbron, delområde 1 finns dels en kort strandsträcka med naturlig berghäll dels en större bottenyta med grund sandbotten. Nära stranden finns också stora stenar och ganska mycket död ved.

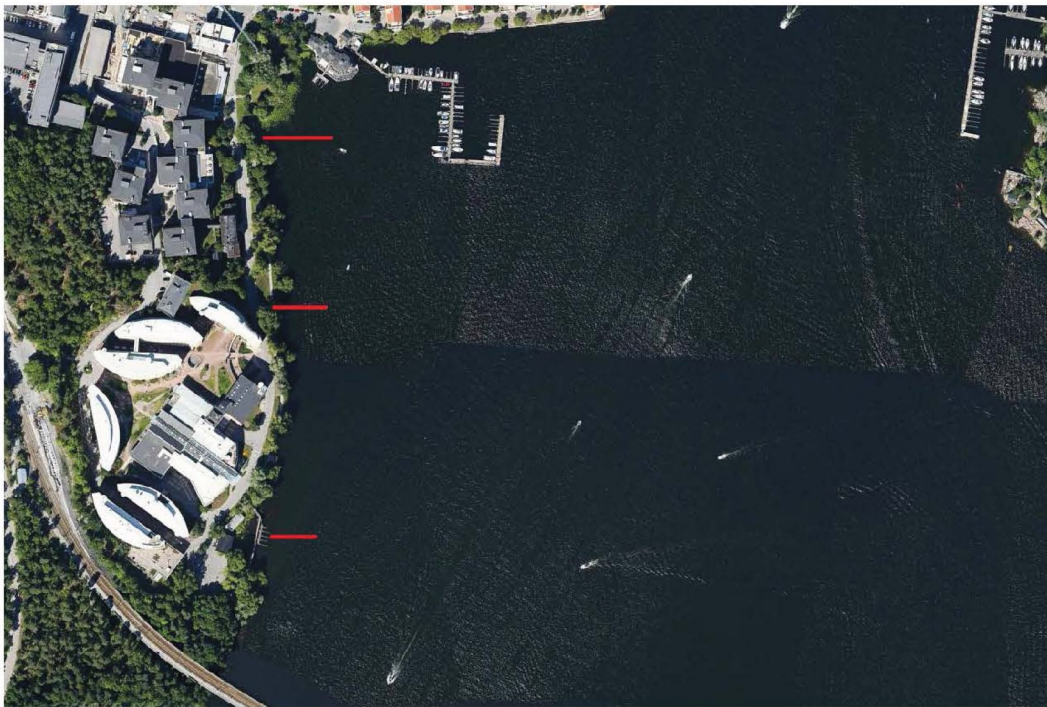
**Figur b8.** Flygbild på Alviks Strand. Röda streck visar områden där bottenfaunaprover togs. I norra kanten ligger Alvikens båtklubb med idag ca 75 båtplatser.

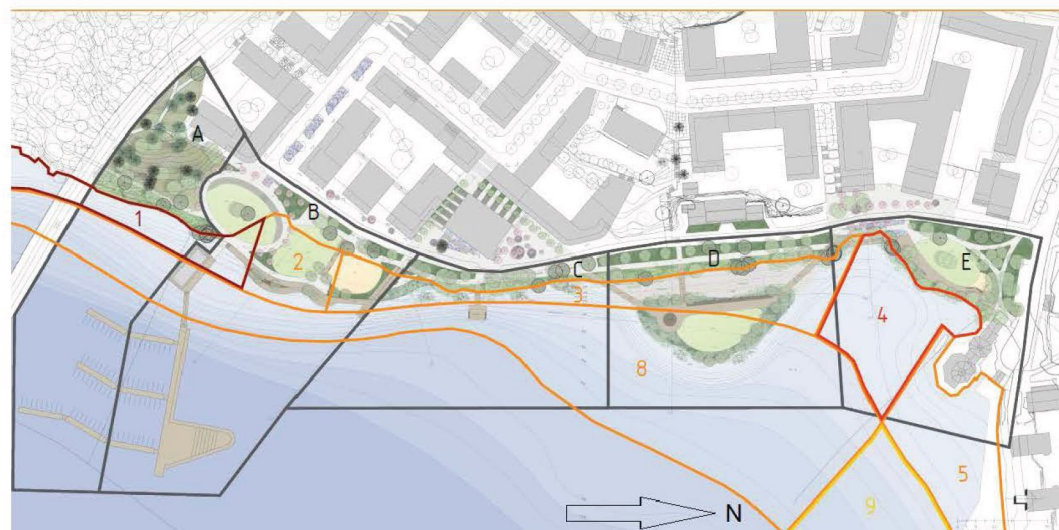
**Figur b23.** Strandparksförslaget med delområden A-E samt vattenområdena 1-4 och 8 i Naturvärdesklassningen. Den södra strandparken skapas genom att en liten vik fylls ut. Dessutom skapas en ny ö genom att fylla ut ett bottenområde som nu är 5-7,5 meter djupt. Runt parkön skapas nya grundområden med naturlig lutning mot djupare vatten. Mellan den nya strandparken och den nya parkön kan risvasar placeras ut på 3-5 meters djup vilket ger skydd och uppväxtmiljö åt fiskyngel. Vattenområdenas yttre gränser är ritade utmed 6 respektive 12-meters djupkurvor från djupkarta upprättad efter sjömätning 2003 av Myrica. Vid sjömätningen med mycket täta lodskott som gjordes 2003 visade det sig att botten utanför Aviks Strand lutade brantare än vad sjökortet visar som är upprättat efter lodningar 1927.

Ramböll har tagit fram ett förslag för nya friitor och bryggor i området, se figur b23. Strandparksförslaget är utformat för att skapa strandnära friitor med så liten påverkan på naturvärdena i strand- och vattenområdena som möjligt och för att dessutom kunna skapa nya bottenområden som kan bli gynnsamma för bottenvegetation och fisk.

Enligt strandparksförslaget anläggs i södra delen en lång pir med plats för en restaurang närmast stranden. Nära stranden på pirens norrsida blir det möjligt att angöra med båtar om behov finns och på sydsidan föreslås tre tvärgående båtbyggor med plats för ca 75 fritidsbåtar. Avsikten är att på sikt flytta hit de båtplatser som idag finns på flytbryggorna norr om strandparksområdet.

Pirens flytbryggor kommer att sträcka sig nästan 140 meter ut från stranden vilket är mer än halvvägs till Stora Essingen. Norr om piren är det i dag en liten vik med en gångbro och fyra båtplatser utanför. Strandparksförslaget innebär att viken fylls igen och att en strandpark anläggs där. Strandparkens gräsyta avslutas med spont och trädäck i två nivåer mot vattnet. Utanför trädäcket blir det ca 2 meter djupt, trädäcket avslutas i norra delen med en brygga som går ut till drygt 6 meters djup. Norr om bryggan får utfyllnaden fortsätta med en naturlig lutning ut i vattnet så att det kan bli en mer naturlig zonering av strand- och vattenväxter. Därmed skapas också en ny bottenyta som är mindre än 3 meter djup. Norr om strandparken fortsätter den gamla strandlinjen orörd norrut.

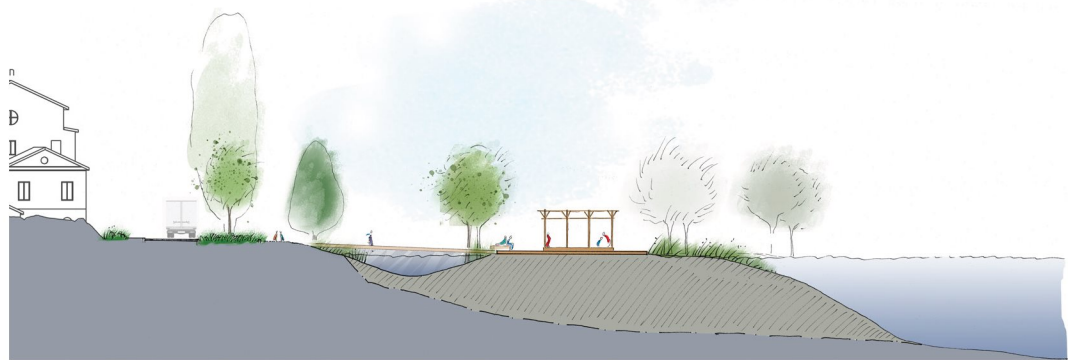
Vattendjupen från land ut mot öns östra delar varierar med jämn gradient från ca 0–7 meter.

Figur c1, sektion genom planerad konstgjord ö.

Förutom att ön ska grundläggas planeras även sjöbotten mellan öns västra sida och land att höjas och förses med fint friktionsmaterial (sand eller grus).

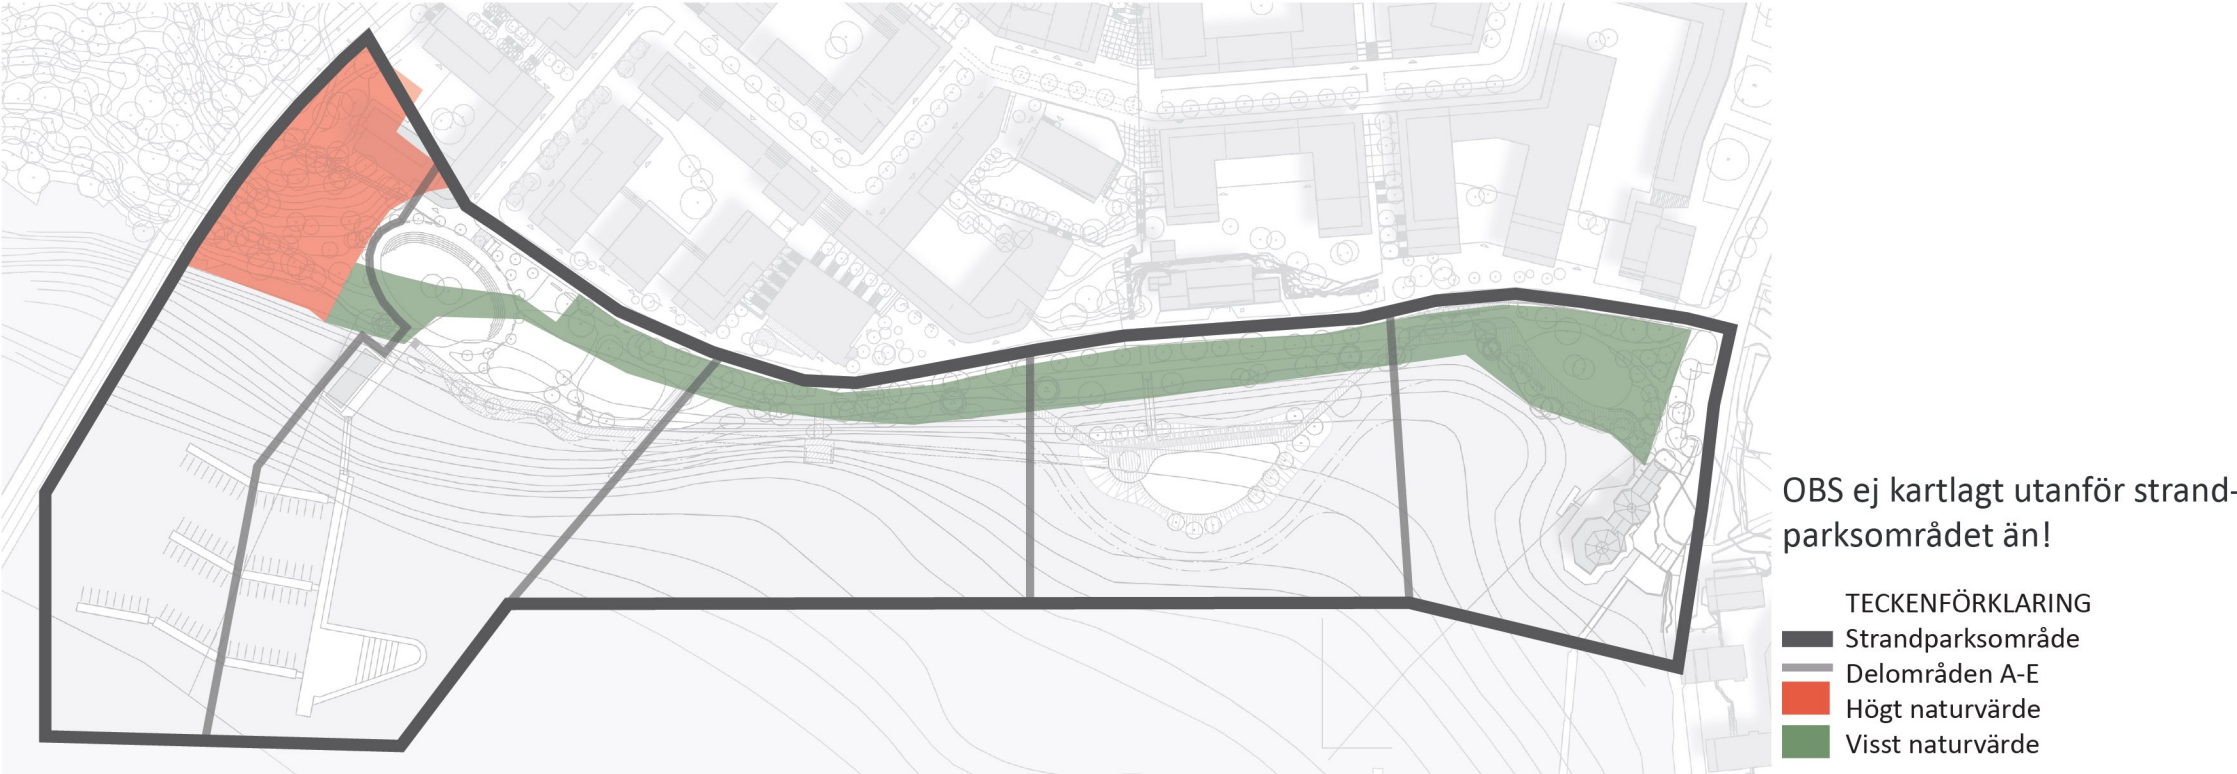
Figur a21. Naturvärdesklassning natur strandparken enligt Calluna 2015

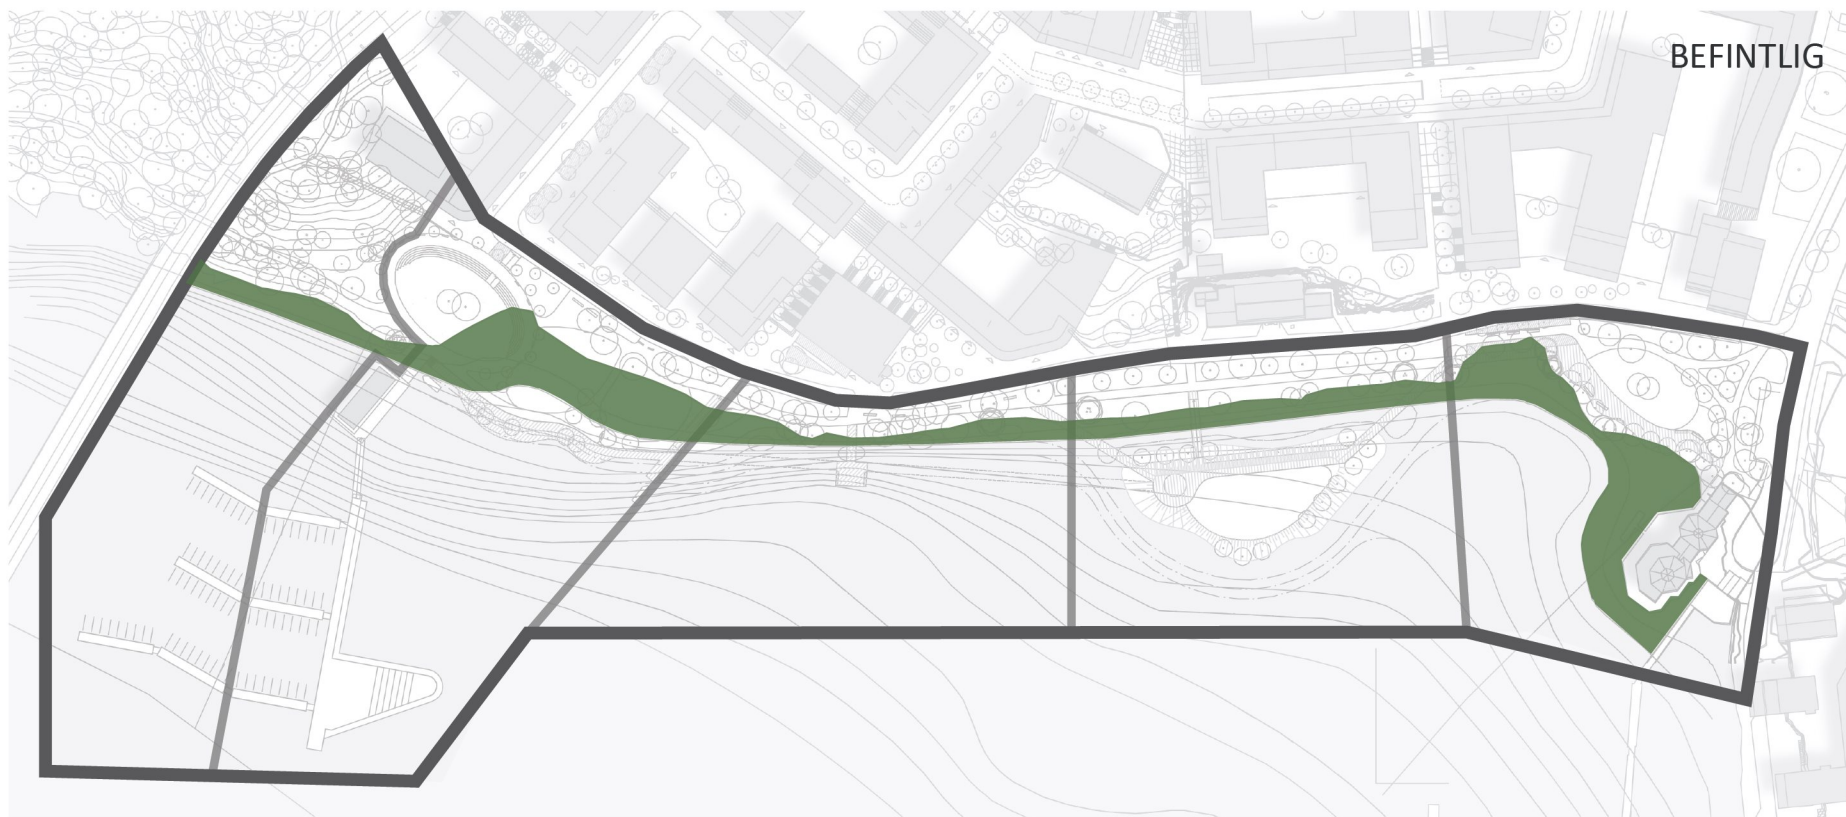
Befintlig **6278,4368 kvm**

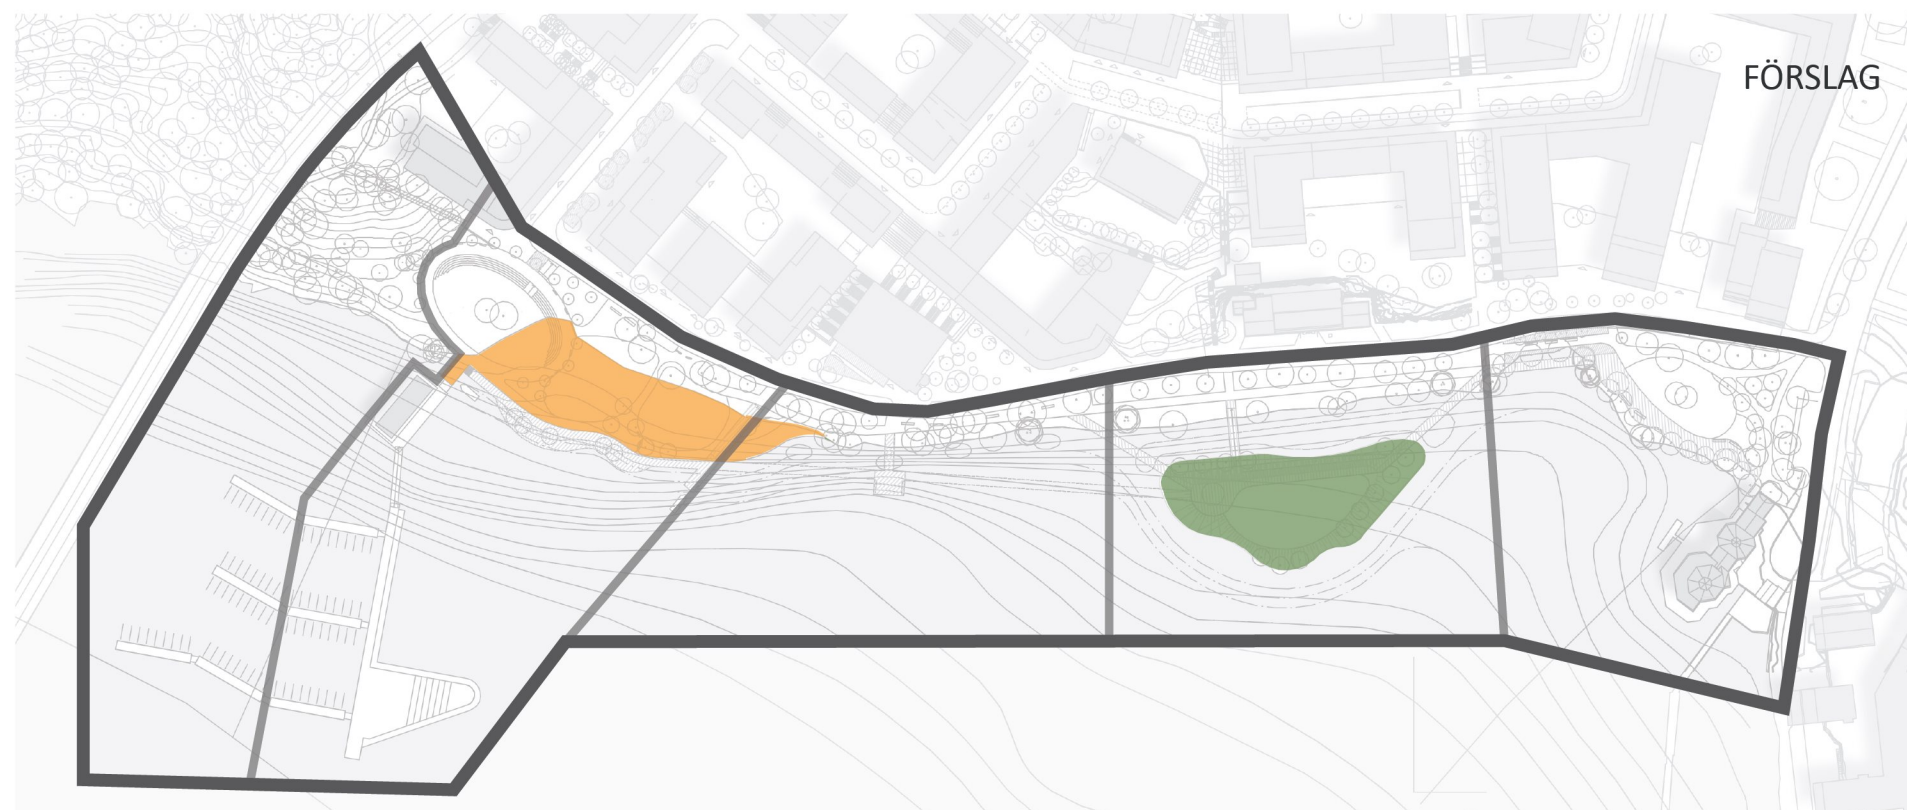
Södra delen 2411,4253 kvm  
Ön 2346,3705 kvm

Totalt 4757,7958 kvm.

Figur a25. Area utfyllnad i förslag

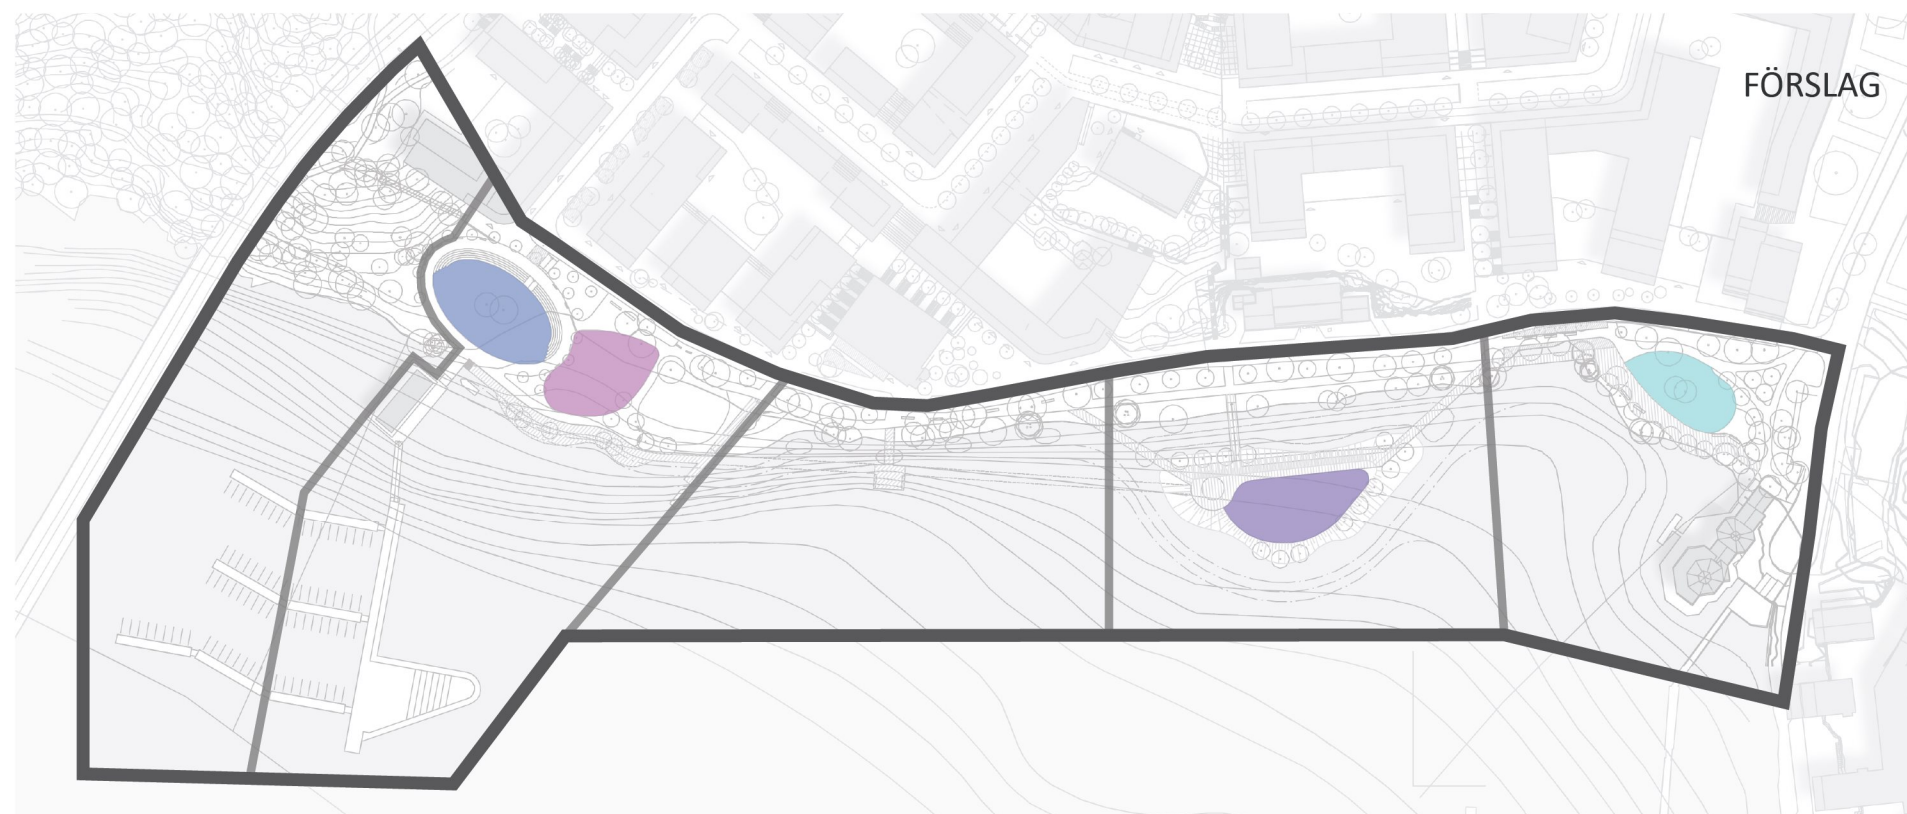
Ovalen 919,1202  
Södra delen 774,0952  
Ön 800,7581  
Norra delen 617,0590

Totalt 3111,0316 kvm.

Figur a26. Area gräsytor i förslag.
