# ALVIKS STRAND LANDSKAP

Utformning och ekologi

Påverkan på strandmiljö, vattenmiljö och  
miljökvalitetsnormer av ny strandpark vid  
Alviks Strand

Underlag till program för Alvik Östra

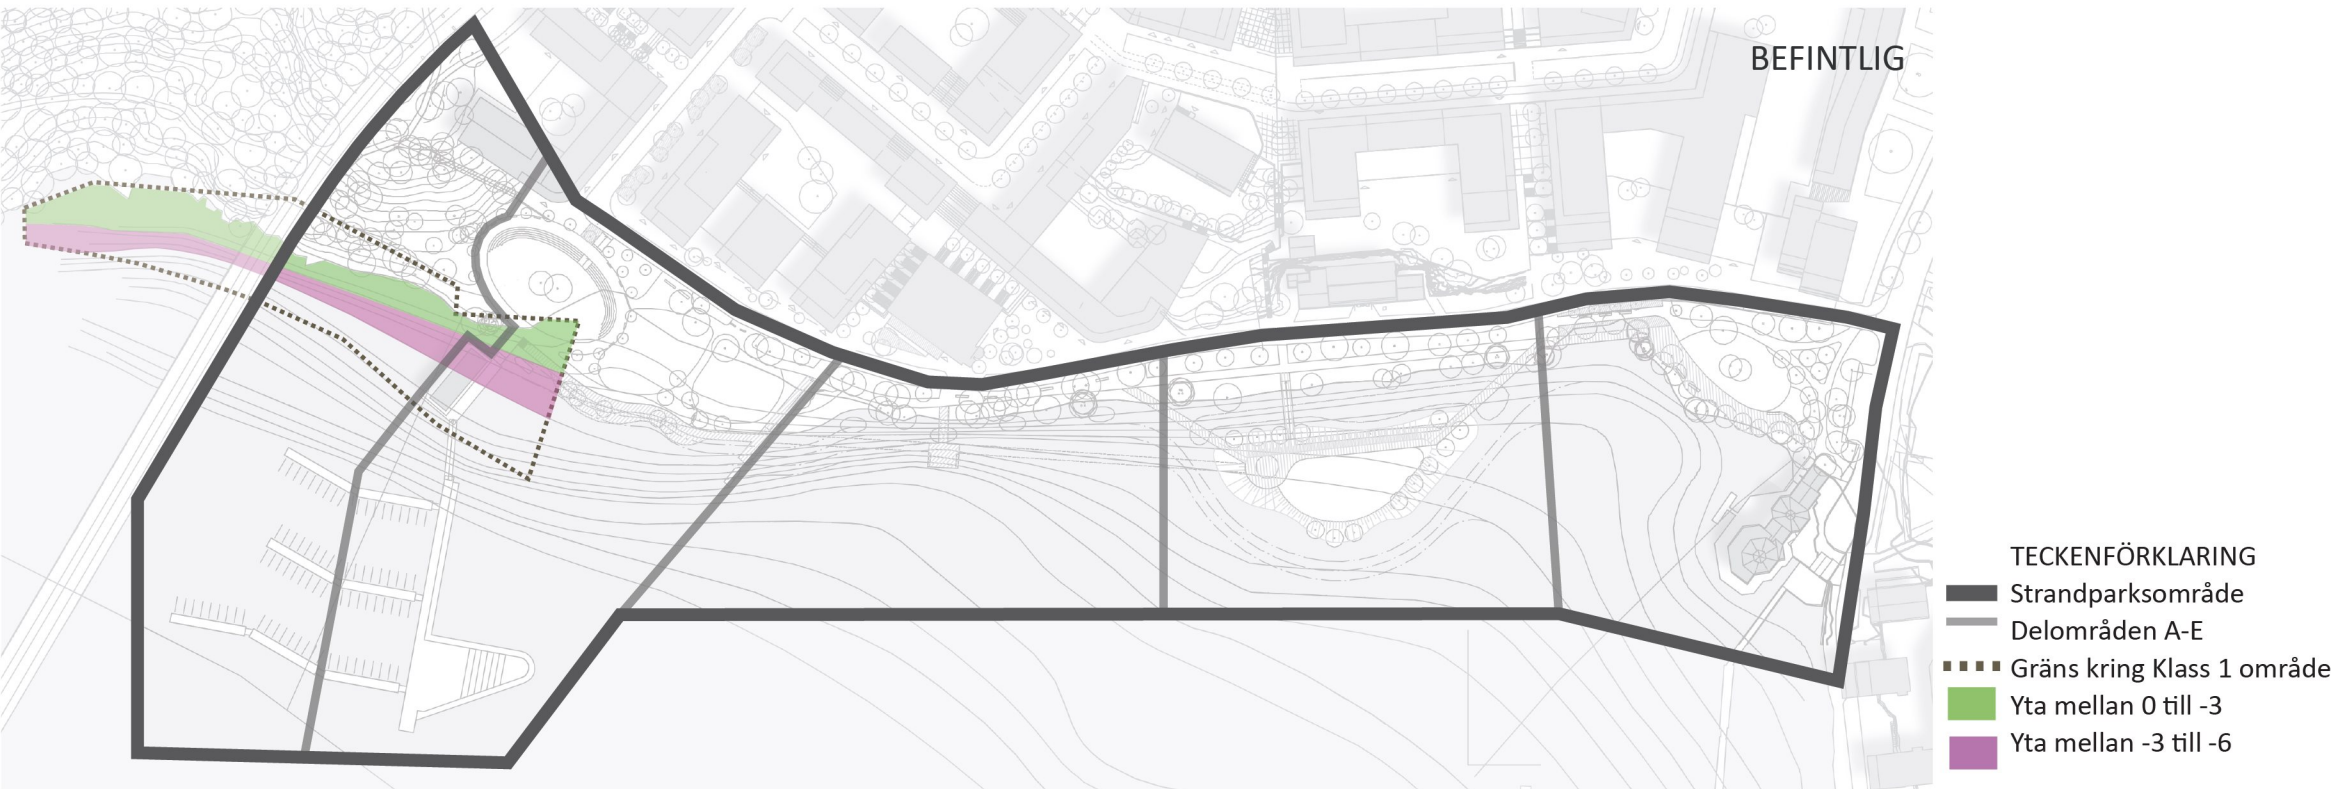
| 0 till -3 | 2415,0525 kvm |
| -3 till -6 | 1546,7597 kvm |

Figur a27. Skuggning av grunda bottenar (0 till -3m och -3m till -6m) idag

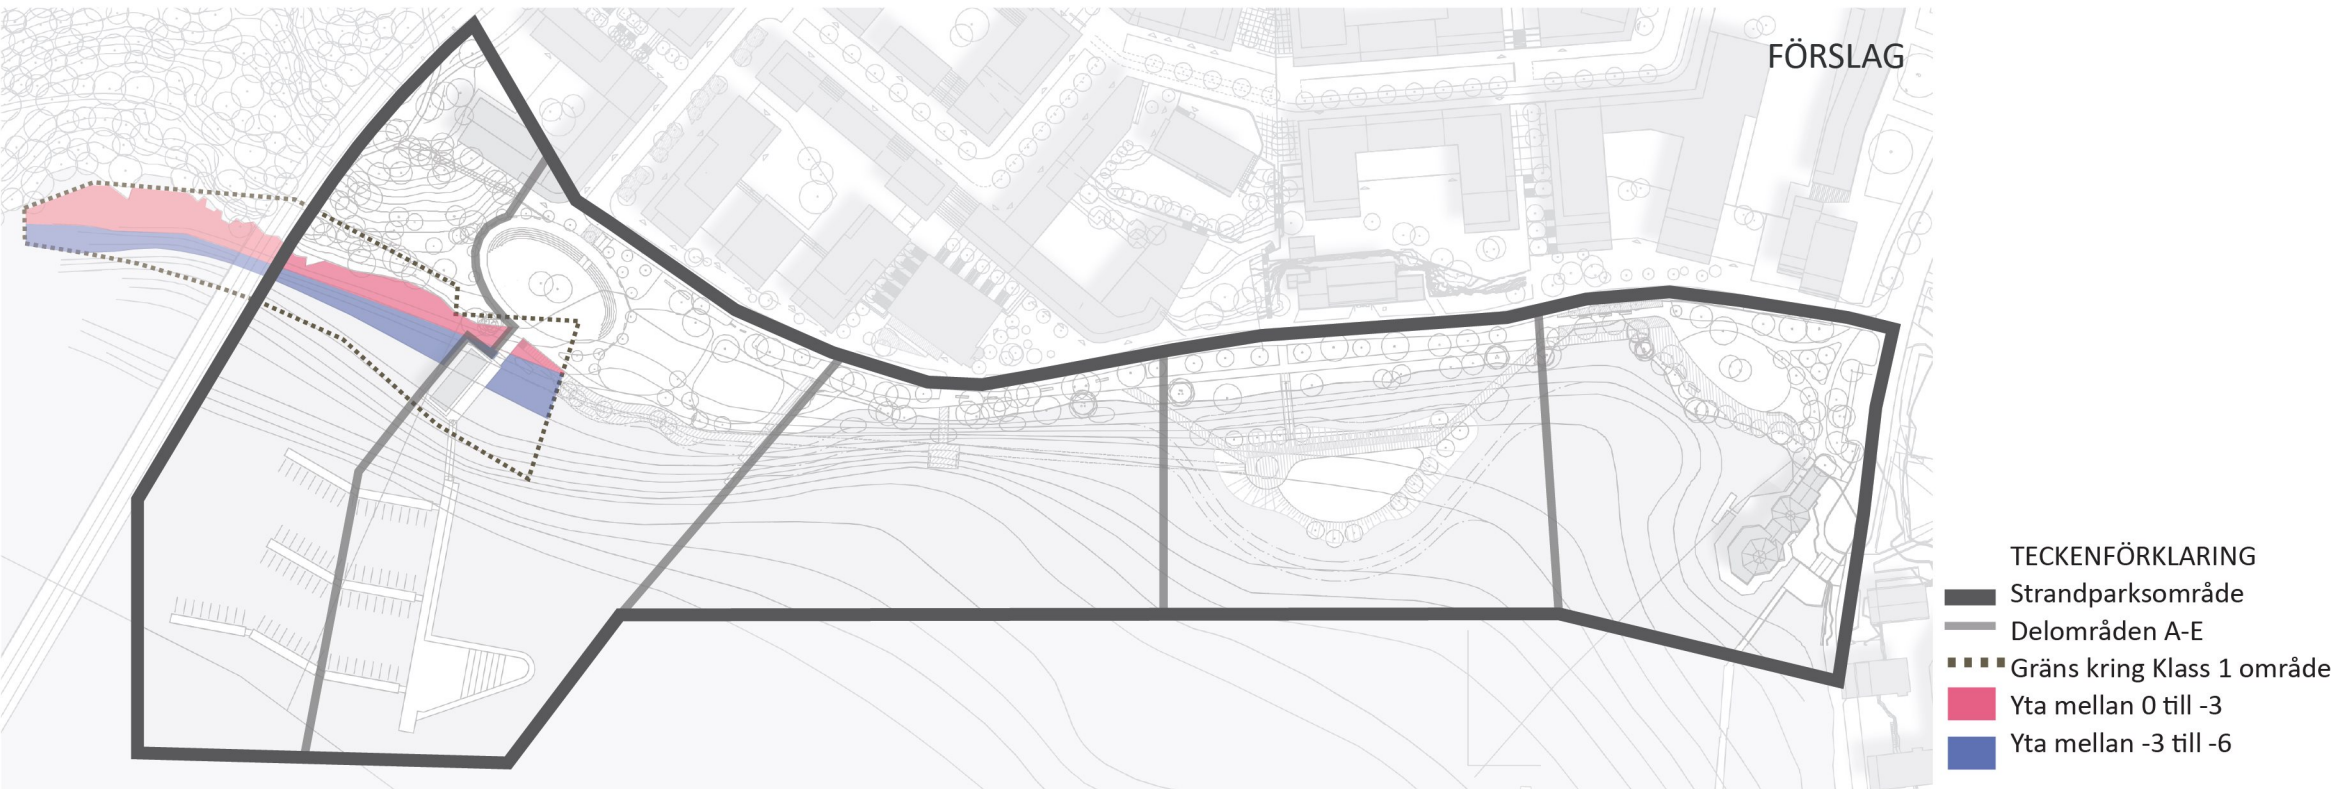
Piren med restaurangbyggnaden i förslaget har en bredd på 15 meter och täcker **384 kvm** av botten inom klass 1 området. I förslaget finns även en del av en brygga, denna täcker **67,157 kvm** av klass 1-området.

Totalt motsvarar detta **7,2%** av Ekologigruppens klass 1-område.

Figur a28. Skuggning av grunda bottenar (0 till -3m och -3m till -6m) enligt förslag
