# MARIEVIK

## PM Geoteknik

RED Management, Marieviks andra samfällighetsförening

PROJEKT  
Marievik

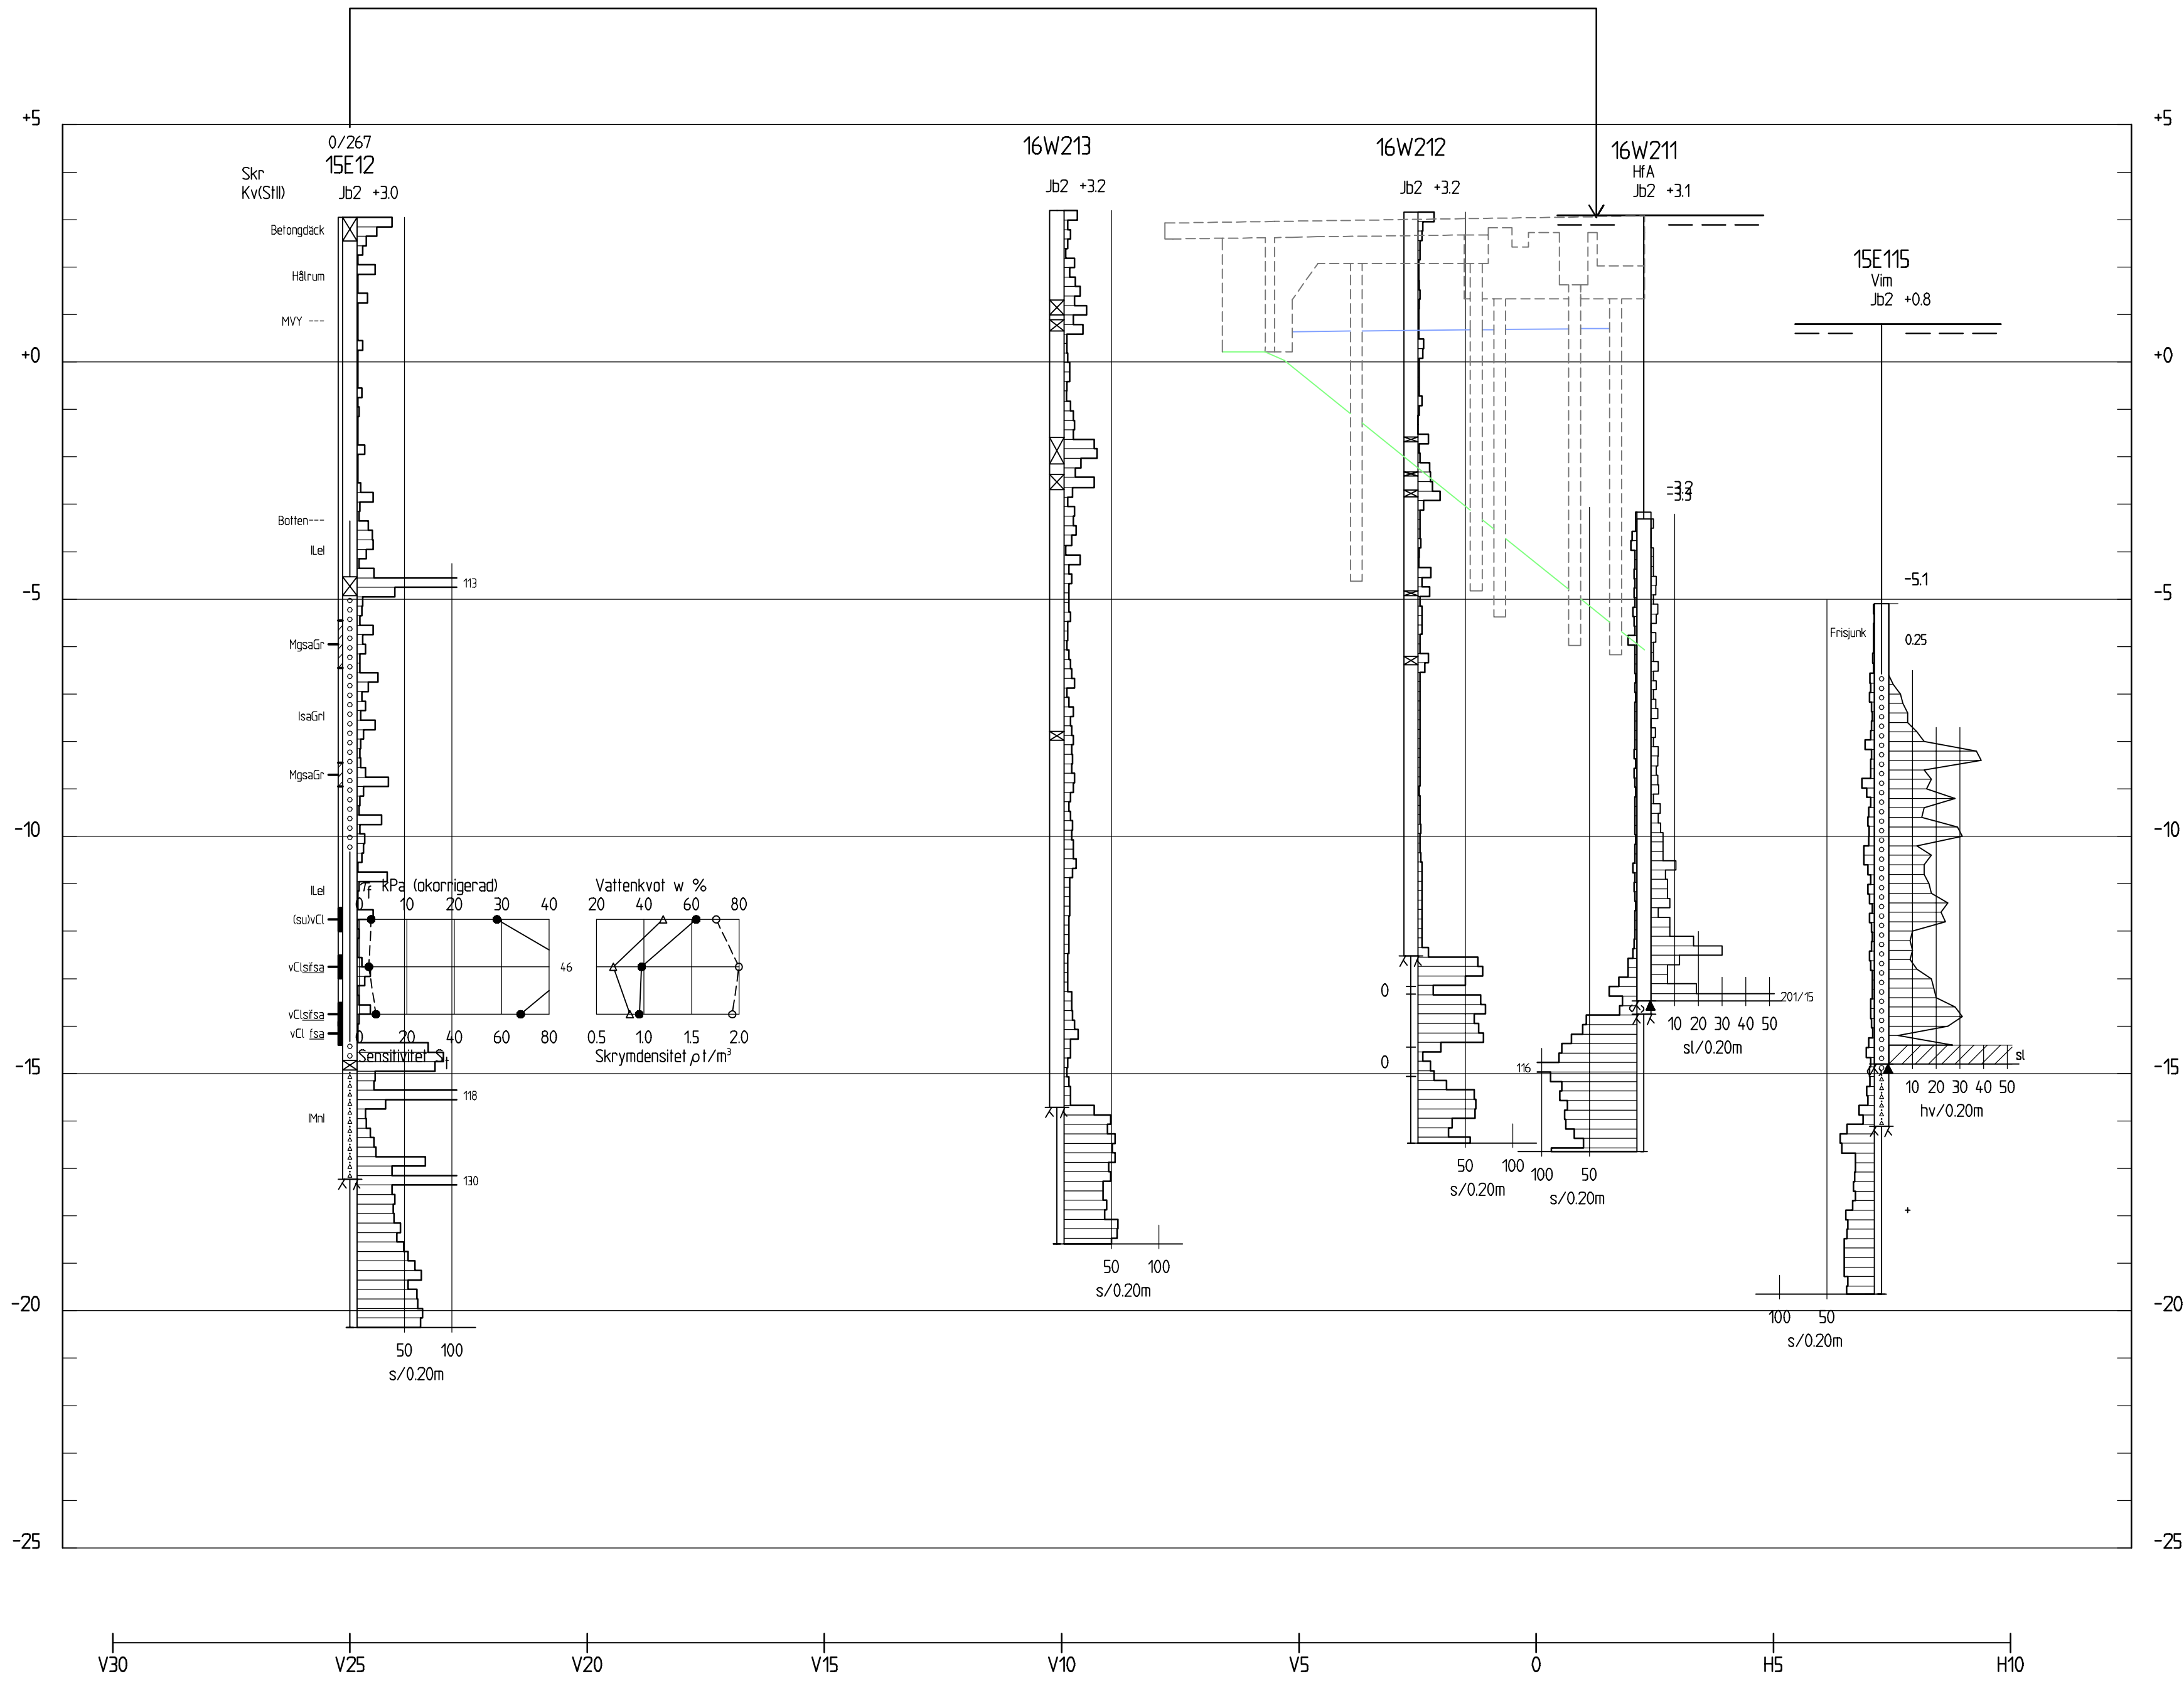
TVÄRSEKTION 0/257  
1: 100

BEFINTLIG KAJ ÄR TOLKAD.

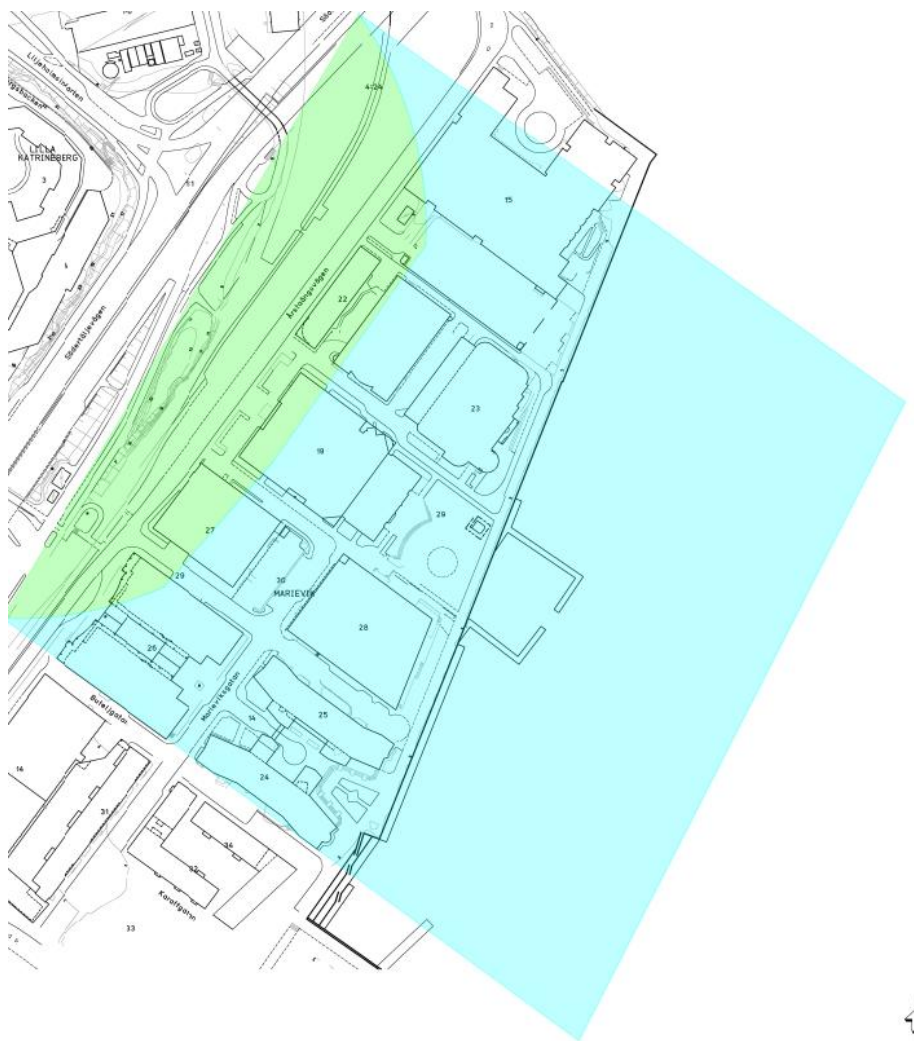
Figur 1 Markförhållanden, grön färg = fyllning på fast jord alternativt berg. Cyan färg = fyllning på lera.

En grov figur som illustrerar var fyllningen underlagras av fast jord (grön) samt lera (cyan) redovisas i figur 2. Mäktigheten på den underlagrande leran uppgår i de punkter där sonderingar drivits till detta djup upp till 3 meters mäktighet. Lermäktigheterna har troligtvis varit större men har vid utfyllnad av området pressats undan alternativt schaktats bort.

Mäktigheten på fyllningarna varierar kraftigt vid fastmarks området samt där berg förekommer. Störst fyllningsmäktigheter på mer än 15 meter fyllning påträffas närmast befintlig kaj.

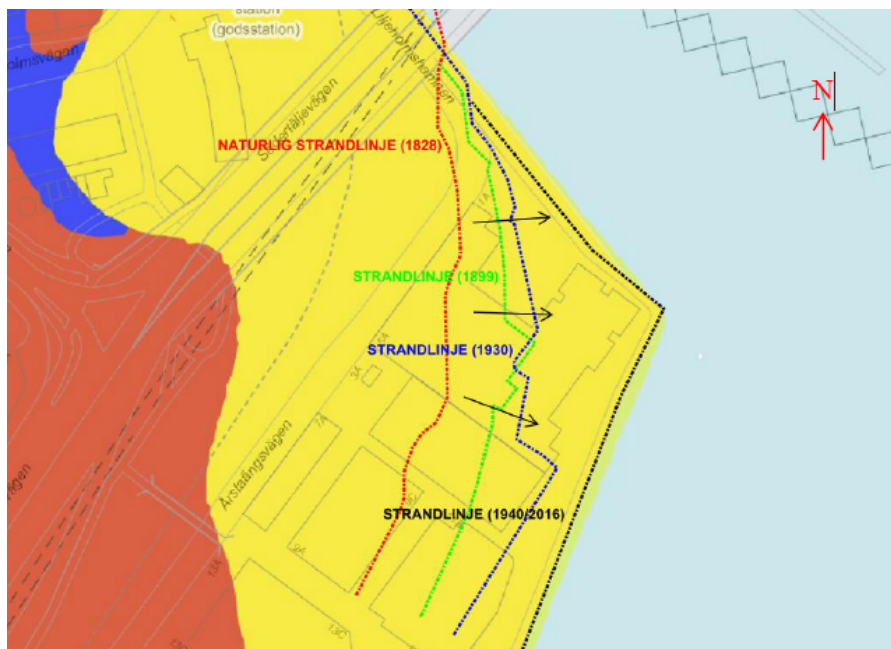
Figur 4. Stadens byggnadsgeologiska karta med tolkade strandlinjer utifrån arkivmaterial. Röd färg symboliserar områden med berg i dagen, blå färg morän och gul färg lera. Pilarna redovisar den riktning som leran troligen har pressats undan vid tidigare utfyllnader. Källa: PM Geoteknik – Grundläggning, Marievik 15. Upprättad av: WSP 2016-01-08

På 1860-talet påbörjades utfyllningar att göras i vattnet för utbyggnation av området, se Figur 4 för strandlinjens historiska läge.

I samband med utbyggnationen schaktades troligtvis en stor del av leran bort och ersattes med fyllningsmassor. Utanför de tidigare strandlinjerna utfördes troligen även bankar av sprängsten för att förhindra skred och bereda marken för den industriella bebyggelsen. I samband med utläggandet av bankarna har leran och bottenivåerna utanför dagens strandlinje förändrats genom skred och undanpressning av lösa jordmassor. Undanpressningen inom fastigheten har troligen skett i samma riktning som bottenivån och berget stupar, dvs i östlig riktning.
