RAPPORT
DAGVATTENUTREDNING KV GENUA 1

KONCEPT
2019-06-24

UPPDRAG 296164, DVU kv. Genua 1, Gärdet
Titel på rapport: Dagvattenutredning Kv Genua 1, Gärdet
Status: Konzept
Datum: 2019-06-24

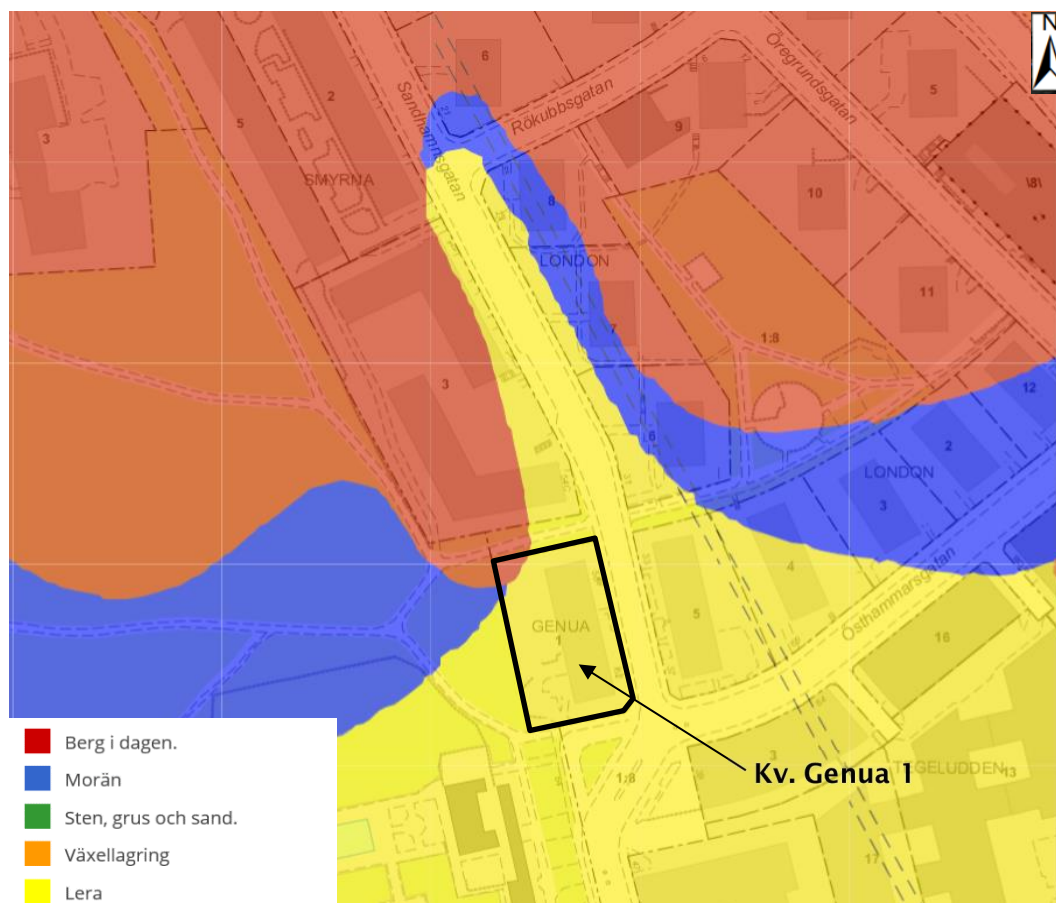
Figur 3 Jordartskarta kring utredningsområdet. Kartan är hämtad från Stockholms stads byggnadsgeologisk karta, 1980 (<https://etjanster.stockholm.se/geoarkivet/>)

Utredningsområdet har en högsta markhöjd i den nordvästliga delen och en lägsta i den sydliga delen. Under omdaning kommer områdets västliga del att sänkas för att möjliggöra att planerad byggnad kan höjdsättas i nivå med befintlig byggnad. För detaljerad beskrivning av plushöjder och om bergets djup under markhöjd, se bilaga 1. Fastighetsmarken utgörs av ett underliggande lager av lera samt mindre del berg enligt Stockholms stads jordartskartering (Figur 3). Ur dagvattensynpunkt medför denna marksammansättning att möjligheten till infiltration av dagvatten är begränsad. Trots detta har fastigheten ingen historik av stående vatten eller problematik till följd av bristande dagvattenhantering..

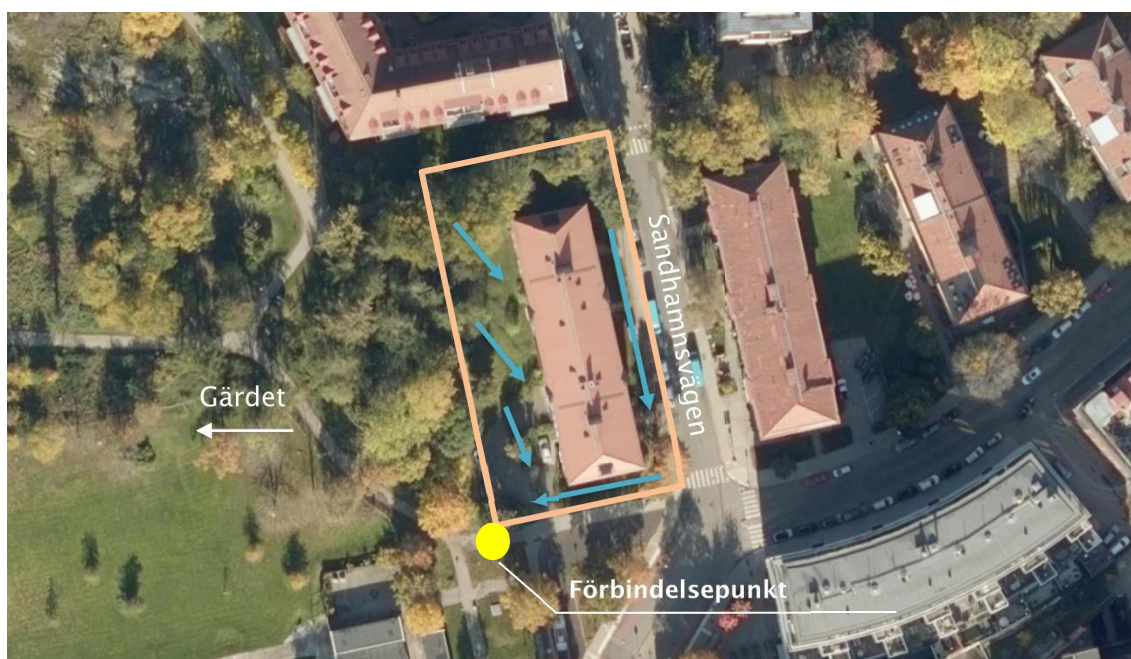
Figur 4 Utredningsområdet, generella ytliga rinnvägar (blåa pilar), och förbindelsepunkt till kommunalt avlopp. Flygfoto är hämtat från www.hitta.se ©Lantmäteriet.

Befintlig hantering av dagvatten på fastigheten sker via uppsamling i stuprör och rännstensbrunnar för att sedan avledas till det kommunala kombinerade avloppsnätet via en förbindelsepunkt i sydväst (Figur 4). För en detaljerad beskrivning av ledningsnät kring fastigheten, se samlingskarta under bilaga 5. Det kombinerade nätet är anslutet till Henriksdals reningsverk och inte till något naturvatten. Därav är inte en noggrannare beräkning av generade föroreningsmängder och reningsförmåga från utredningsområdet motiverat, vilket bekräftats av miljöförvaltningen³. Lokala dagvattenåtgärder som möter Stockholms stads kriterier bör tillgodose främst flödesutjämning, men även bidra till rening i den mån det är möjligt.

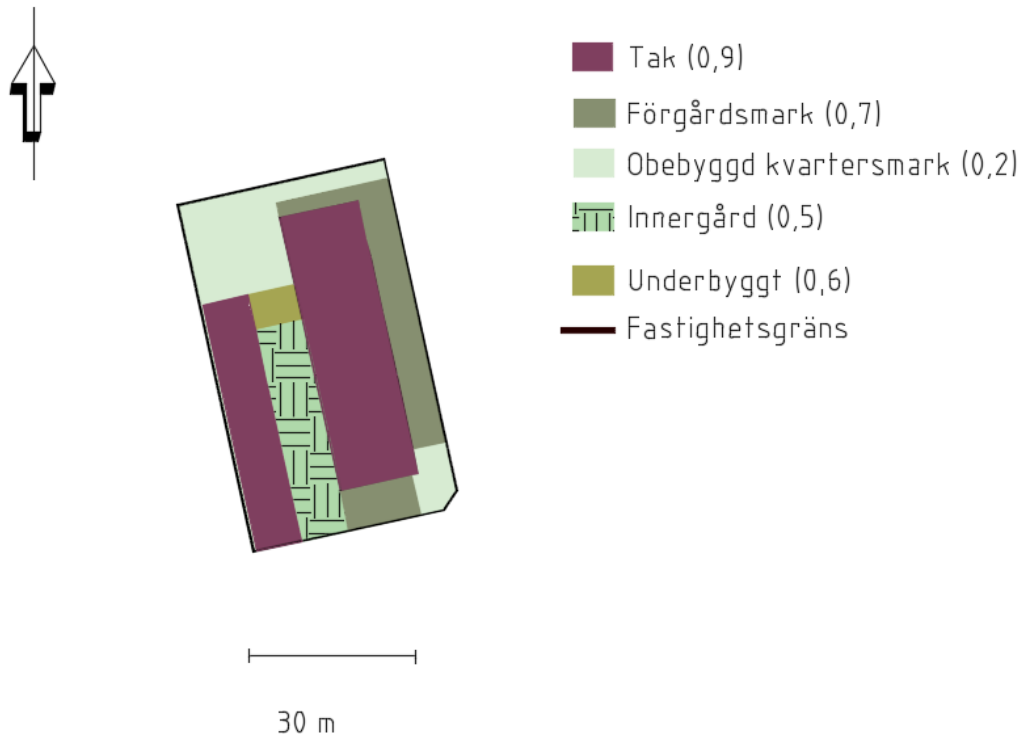
Figur 6 Framtagna ytor med tillhörande avrinningskoefficienter efter omdaning.

Efter omdaning får fastigheten utökad takyta, en delvis underbyggd innegård, och nedsänkt samt upphöjd förgårdsmark med planteringar. I underlaget till utredningen

saknas specifik information om utformning av förgårdsmarken varvid en avrinningskoefficient har antagits. Innergården planeras att utgöras av armerad gräsyta för att säkra framkomlighet för utryckningsfordon med möjlighet till planteringsytor längs med husliv. Ytor och uppskattade avrinningskoefficienter efter omdaning visas i Figur 6.

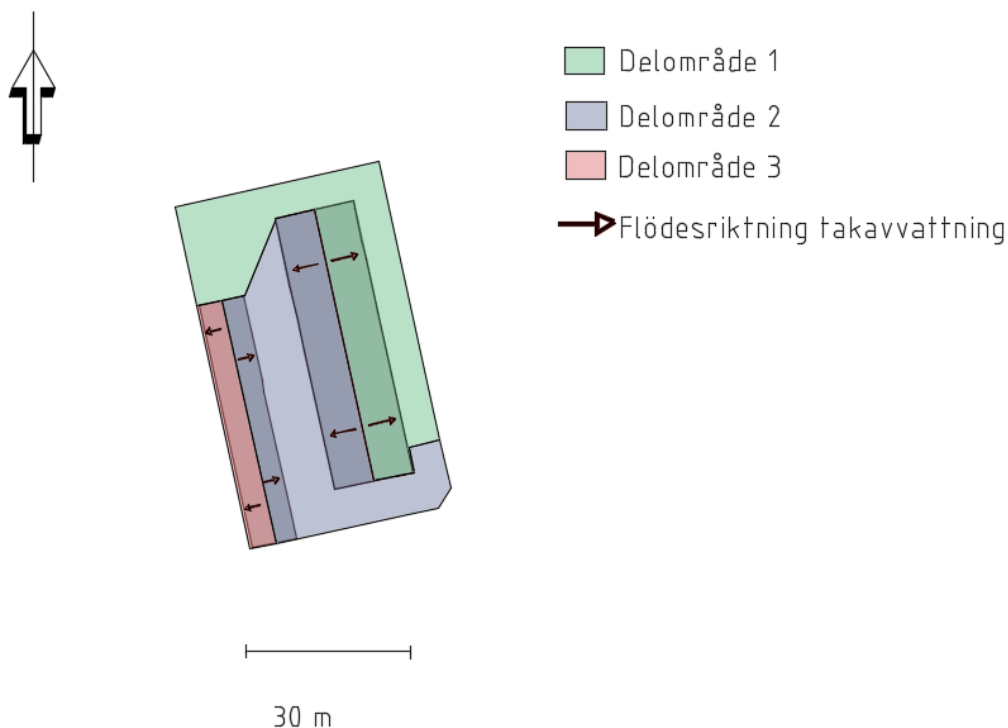
Figur 7 Delområden för beräkning av erforderlig magasinvolym i växtbäddar/beklädda magasin.

I dagsläget sker ingen LOD på fastigheten utan takvatten och anslutna gårdsytor tillförs ledningssystemet direkt och utan rening. Därmed kommer implementering av LOD-åtgärder att innebära minskad påverkan på mottagande ledningsnät. I och med en begränsande yta att anlägga LOD-lösningar på är kompakta lösningar på ytan att rekommendera. Utjämning och rening föreslås ske med regnbäddar eller ytlig magasinering som omhändertar främst takdagvatten, då takytorna utgör det största bidraget till avrinning från fastigheten. För beräkning av vilka ytor som krävs för att fördröja och utjämna takvatten delades utredningsområdet upp i tre delområden (Figur 7).

Takvatten från delområde 3 kommer inte att kunna omhändertaras då ingen yta längs det västra huslivet går att upplåta till fördröjning. För delområde 2 föreslås omhändertagande av takvatten ske på innergården längs med husliv. För delområde 1 föreslås omhändertagande av takvatten att ske på förgårdsmarken mot Sandhamnsgatan. För att utjämna och fördröja dagvatten på fastigheten föreslås att låta avrinning från tak fördröjas i upphöjda konstruktioner som regnbäddar eller ytliga magasin. Regnbäddar har ett minsta anläggningsdjup av ca. 1 meter och ett ytbehov av 5 - 10 % av ansluten hårdgjord yta beroende av filtermaterial⁵. Takyta per delområde och resulterande ytbehov av regnbädd visas i Tabell 2.

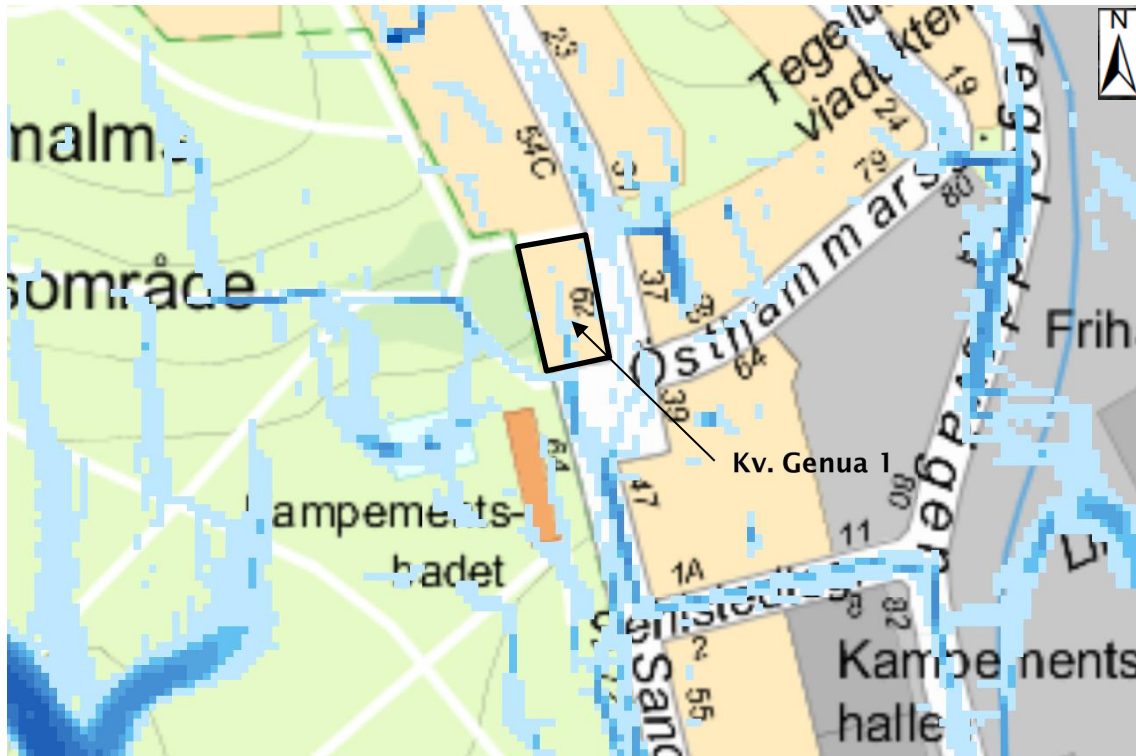
Figur 9 Utdrag från Stockholms stads skyfallskartering för 100-årsregn med klimatfaktor.

Stockholms stads skyfallskartering⁶ över utredningsområdet (100-årsregn med) visar att det inte finns risk för instängda lågpunkter eller risk för inströmmande vatten från uppströms belägna områden.

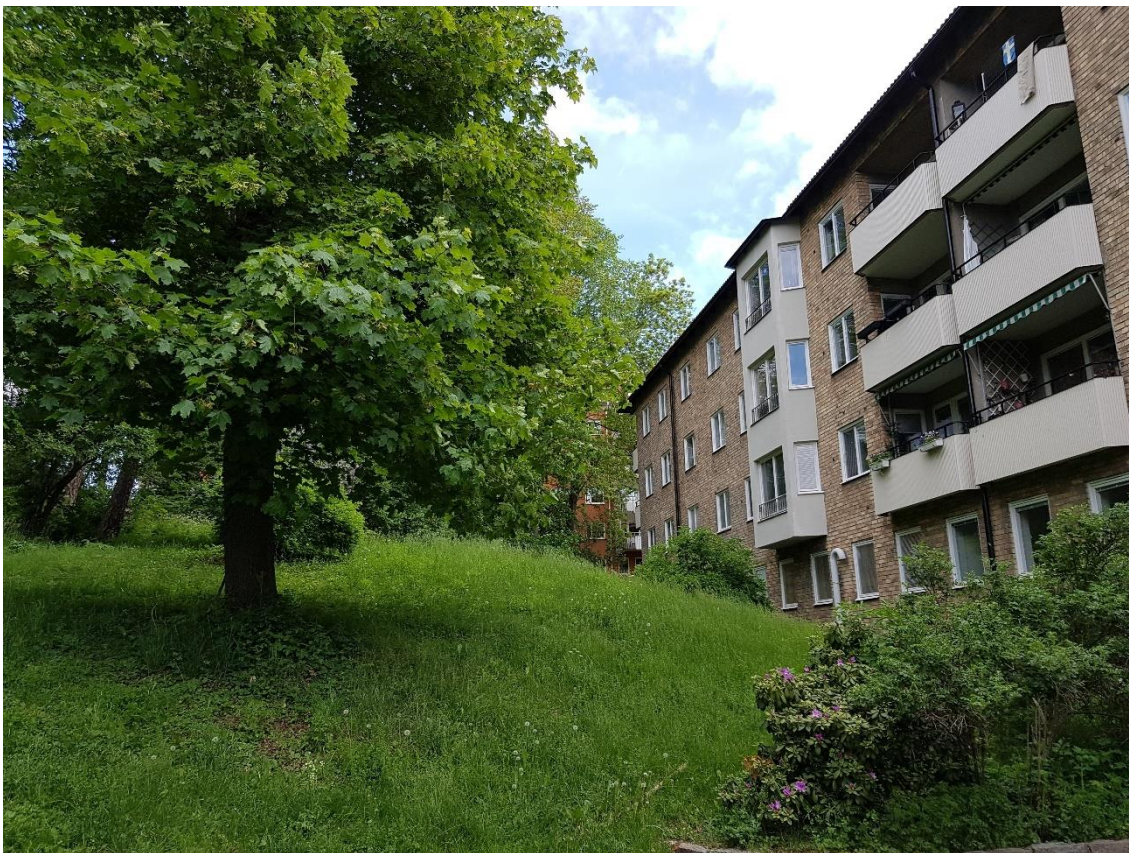
Figur 13 Kv. Genua 1 foto taget från fastighetens sydvästra hörn upp mot bef. Byggnad.
