Ulvsunda 1:1, Bromma, Stockholms stad

Nya flerbostadshus utmed Spångavägen

Utrednings PM Geoteknik – Markförhållanden och grundläggning

2018-06-29 Rev. 2019-08-27

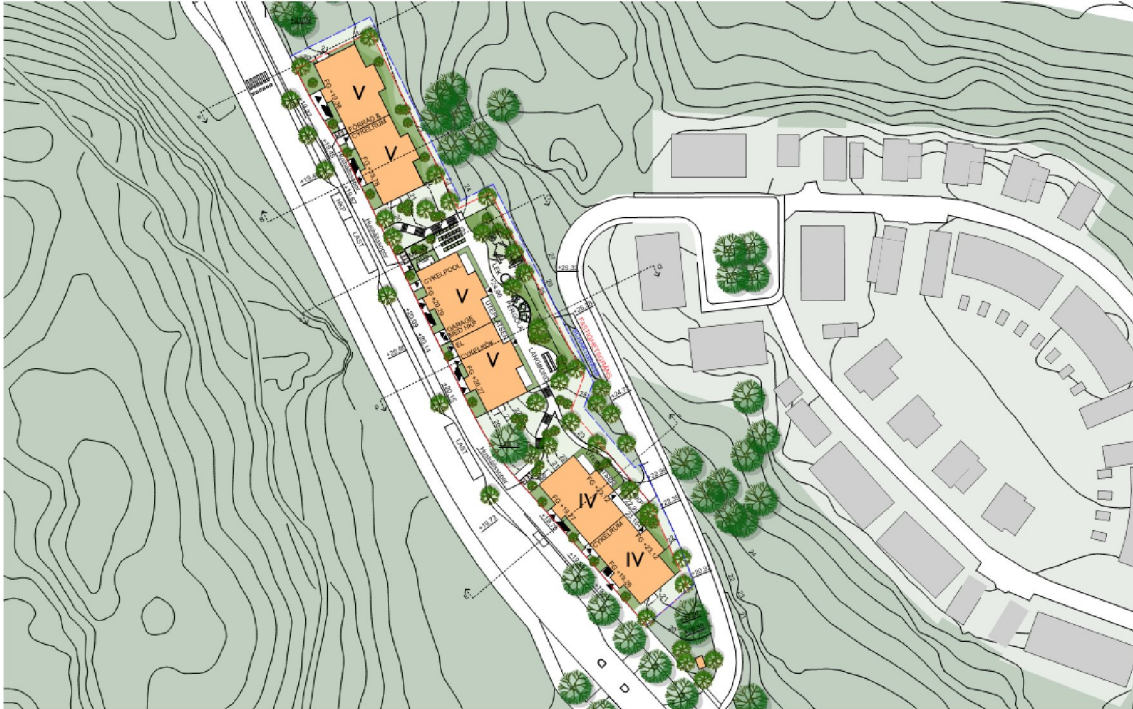
Figur 1. Situationsplan Spångavägen ÅWL, daterad situationsplan 2019-08-26. Norr uppåt i bild.

Planerade byggnader i plan och sektion i pdf-format har upprättats av ÅWL åt Stockholmshem och daterade situationsplan 2019-08-26, se figur 1. Planerade byggnader i dwg-format är daterad 2019-09-02.
