## Dagvattenutredning, Arkivfotot 2

Högdalen, Stockholms stad

**Dagvattenutredning, Arkivfotot 2****Stockholm**

Bjerking AB har på uppdrag av Botrygg tagit fram en dagvattenutredning som underlag till pågående detaljplanearbete för fastigheten Arkivfotot 2 i Högdalen. Fastigheten består idag av industrimark med byggnader samt hårdgjorda ytor för fordon och materialupplägg. Detaljplanen ska möjliggöra för bostäder i form av flerfamiljshus samt gård med underbyggt garage.

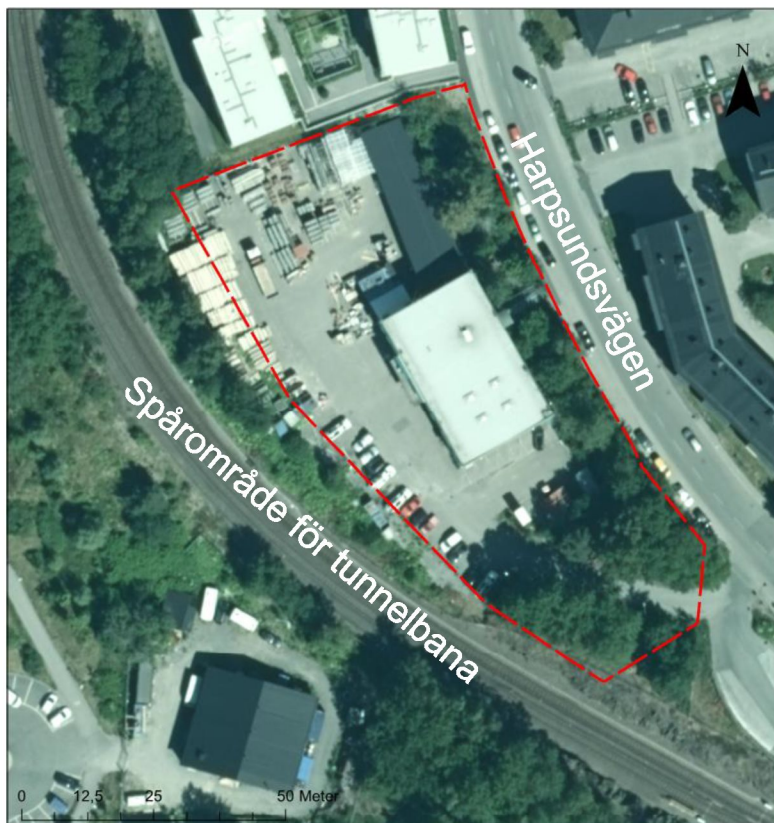
**Figur 2.** Översikt över fastigheten Arkivfotot 2 och dess befintliga utformning och bebyggelse, fastighetsgränsen markeras i rött.

Fastigheten Arkivfotot 2 består idag av industribyggnader samt hårdgjorda ytor för fordon och materialupplägg, se figur 2. Angränsande fastigheter längs Harpsundsvägen utgörs till största delen av flerbostadshus. Längs fastighetens sydvästra gräns sträcker sig ett spårområde för tunnelbanan. Detaljplanen ska möjliggöra för bostäder i form av flerbostadshus, se figur 3.

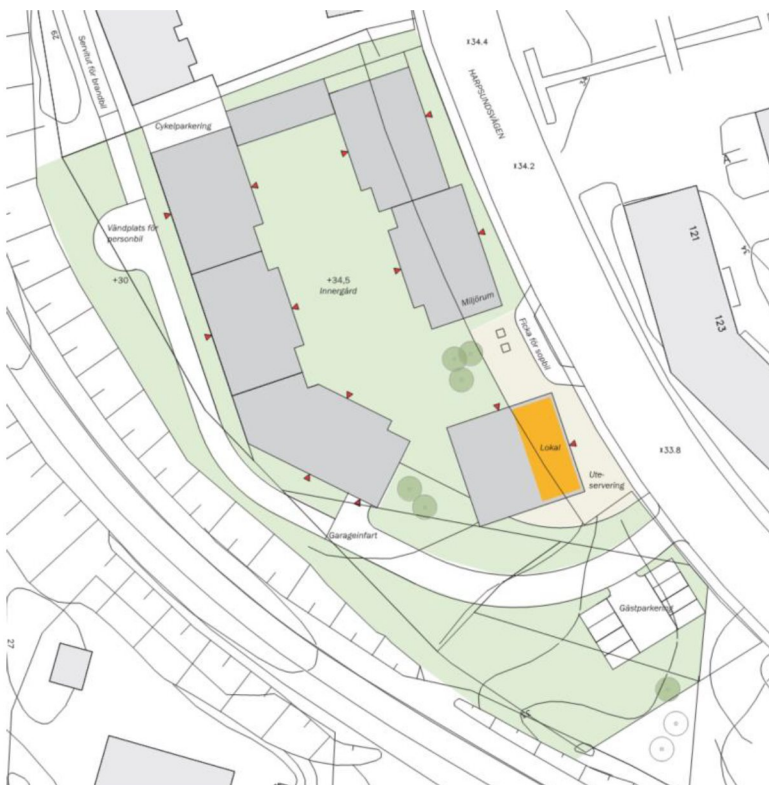
**Figur 3.** Planerad bebyggelse inom fastigheten Arkivfotot 2, Situationsplan Botrygg (2019-09-09).

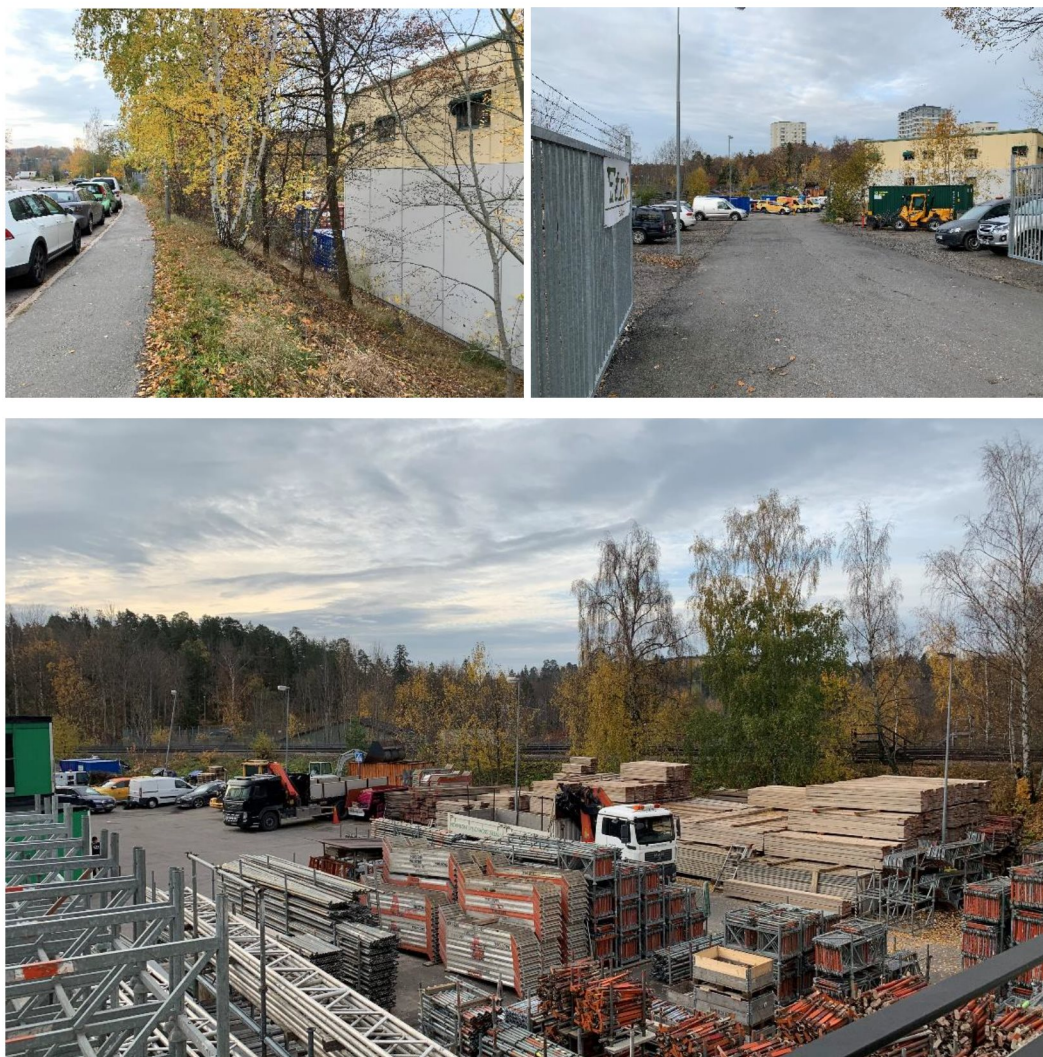
**Figur 8.** Bilder tagna över befintlig verksamhet på fastigheten vid platsbesök 2019-10-24. Övre bilden t.v. visar Harpsundsvägen och slutningen ner mot befintlig huvudbyggnad. I övre bilden t.h. syns infarten i söder och avlastningsytorna. Nedre bilden är tagen från muren på angränsande fastighet och visar avlastningsytorna på Arkivfotot 2.

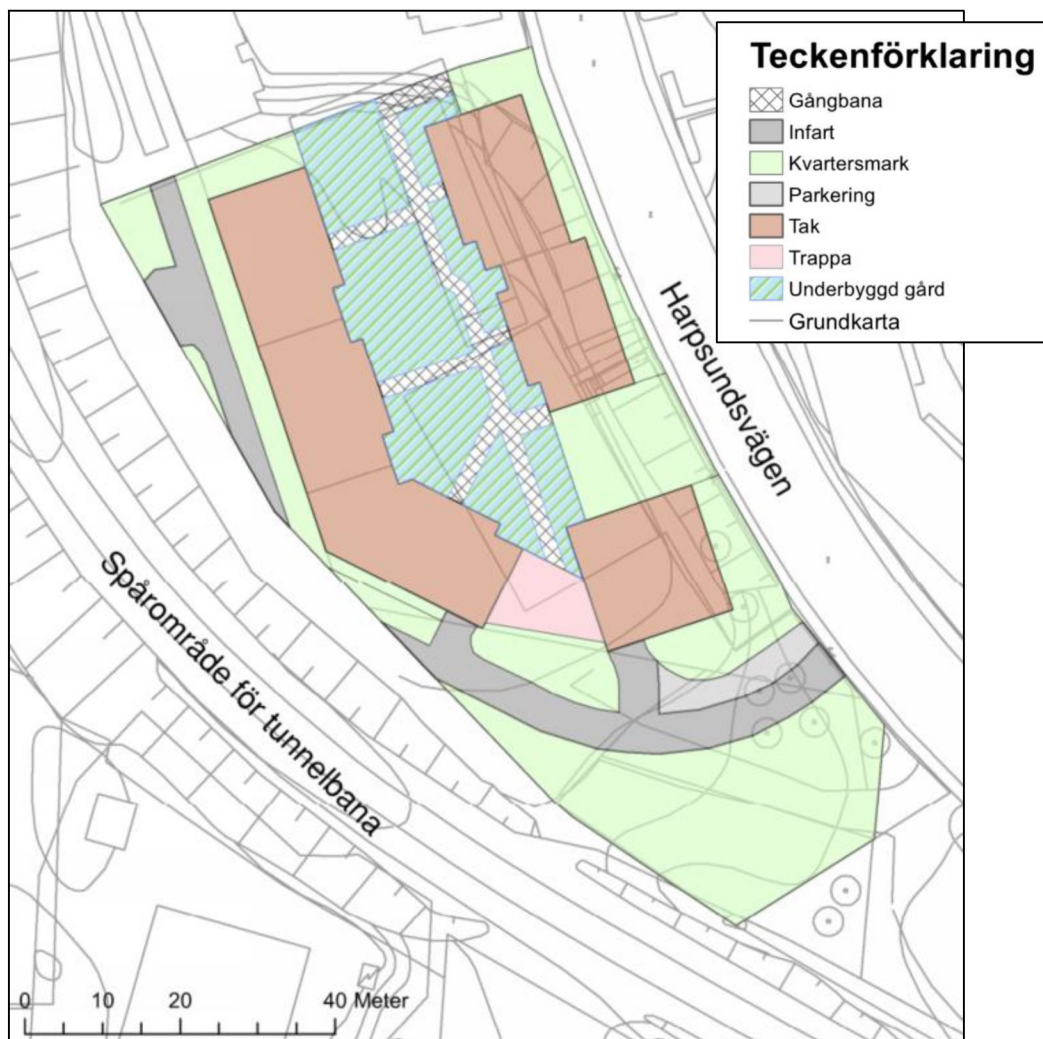
**Figur 10.** Planerad markanvändning för fastigheten Arkivfotot 2.

Botrygg planerar att omvandla fastigheten till ett flerfamiljshusområde. Exploateringen innebär bostadshus bestående av 80 – 100 lägenheter, innergårdar, parkeringsytor och ett underbyggt garage. Planerad tvärsektion för bostadshus och garage visas i figur 9. Figur 10 visar den planerade markanvändningen inom fastigheten, se även figur 3.

Tabell 2 samt figur 7 och 10 redovisar area för befintlig och planerad markanvändning inom fastigheten för Arkivfotot 2.

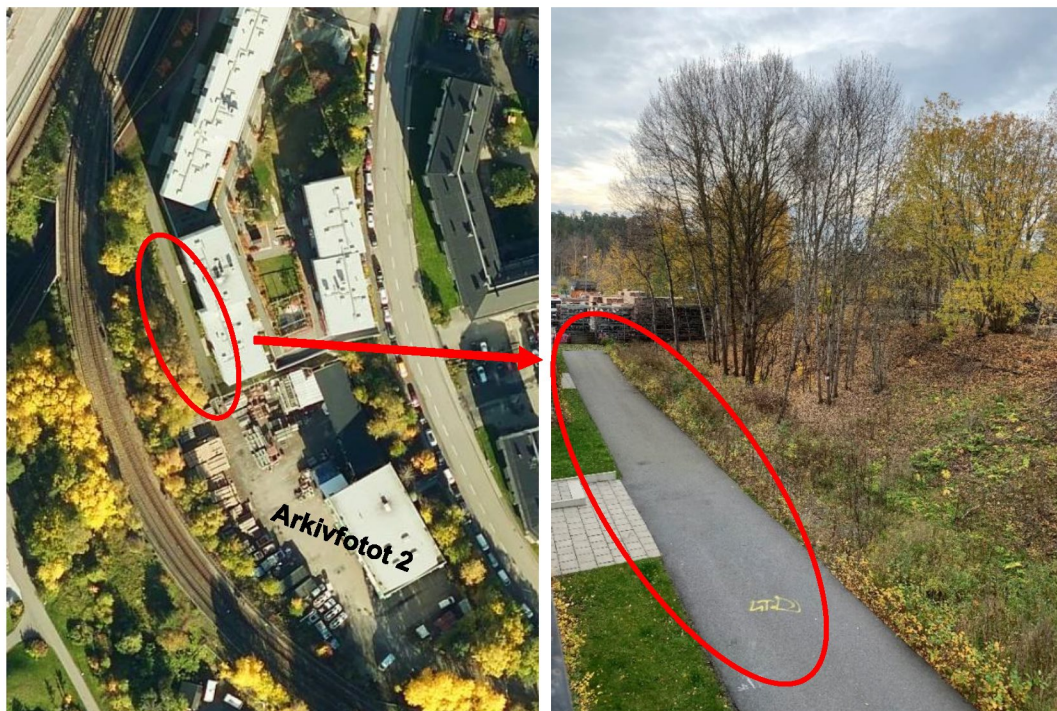
**Figur 13.** Utpekad lågpunkt vid befintlig cykelbana norr om utredningsområdet (T.v. flygfoto från eniro. t.h. foto från Bjerkings platsbesök 2019-10-24).

Stockholms stad har tagit fram en skyfallsmodell som ska användas för att identifiera ytor som kan riskera att översvämmas vid skyfall. Modellen är framtagen för ett 100-årsregn med klimattfaktor. I figur 12 redovisas skyfallskarteringen i och omkring fastigheten Arkivfotot 2. Skyfallskarteringen redovisar ytliga flödesvägar (blått) samt maximala djup (gult, orange och rött) där vattnet blir stående i lågpunkter vid skyfall. Enligt skyfallskarteringen går en flödesväg över utredningsområdet, se blått område inom plangränsen i figuren nedan. Skyfallskarteringen visar även att det finns ett instängt område nordväst om utredningsområdet vid cykelbanan, mellan befintliga bostadshus och spårområde. Stockholms stads skyfallskartering visar att det i lågpunkten vid cykelvägen kan samlas ca 1 meter vatten vid skyfall. Figur 13 visar en mer detaljerad bild av den befintliga markutformningen vid lågpunkten.

Figur 12 indikerar på att det finns större flödesvägar vid skyfall som passerar genom utredningsområdet idag och att risken för stående vatten vid ett 100-årsregn är påtaglig. Flödesvägarna i figuren indikerar dock inte på att vattenmassorna som samlas i utpekad lågpunkt, figur 13, kommer att avrinna i riktning mot den större lågpunkten norr om utredningsområdet i figur 14. Flödesvägarna är framtagna för ett 100-årsregn och kan komma att förändras vid större regn.

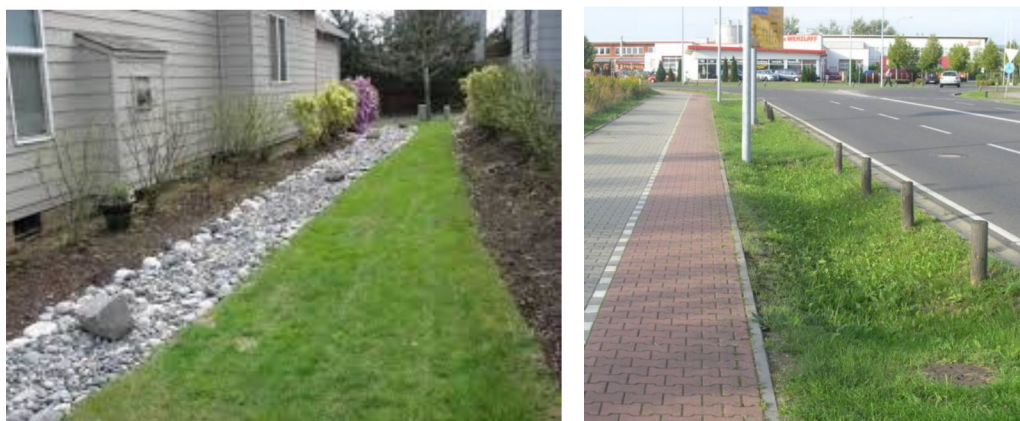
**Figur 19.** Exempelbilder på infiltrationsstråk.

Infiltrationsstråk som dagvattenåtgärd utgör ett dike där vatten får infiltrera, se figur 19. Infiltrationsstråket kan ha vegetation längst upp, sandblandad matjord under, grusskikt samt makadamfyllning i botten. Stråket kan läggas med en dräneringsledning i botten som ansluter till ledningsnätet om infiltrationsmöjligheterna bedöms vara begränsade.

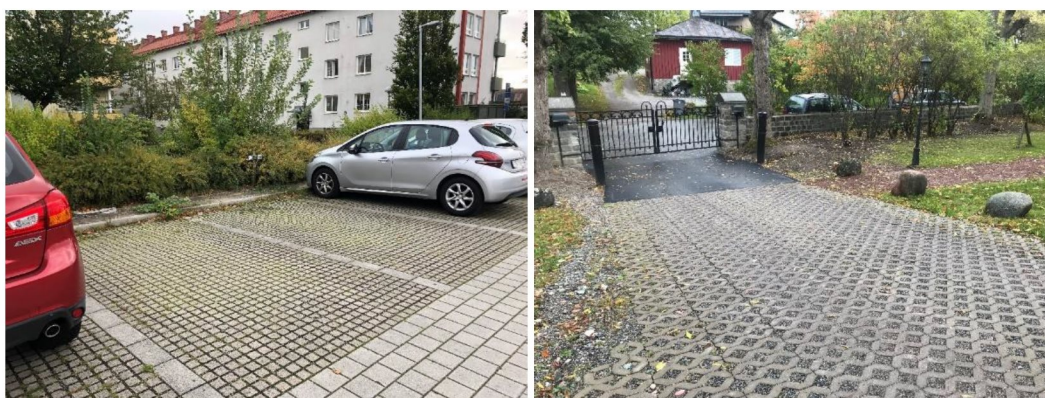
**Figur 21.** Två exempel på genomsläpplig beläggning genom gräsarmerade betonganläggningar. Översta bilden är från Augustenborg Malmö och nedersta från Villa Pauli Danderyd (Foto: Bjerking).

Fördröjning av dagvatten från hårdgjorda ytor för exempelvis bil- och cykelparkering kan skapas som genomsläpplig beläggning, se figur 21. En genomsläpplig beläggning kan utgöras av grusytor eller mindre plattor som möjliggör att dagvatten kan infiltrera till underliggande lager. Det underliggande lagret behöver utgöras av ett luftigt bärlager vilket ger fördröjningsmagasinerings av dagvatten<sup>21</sup>.

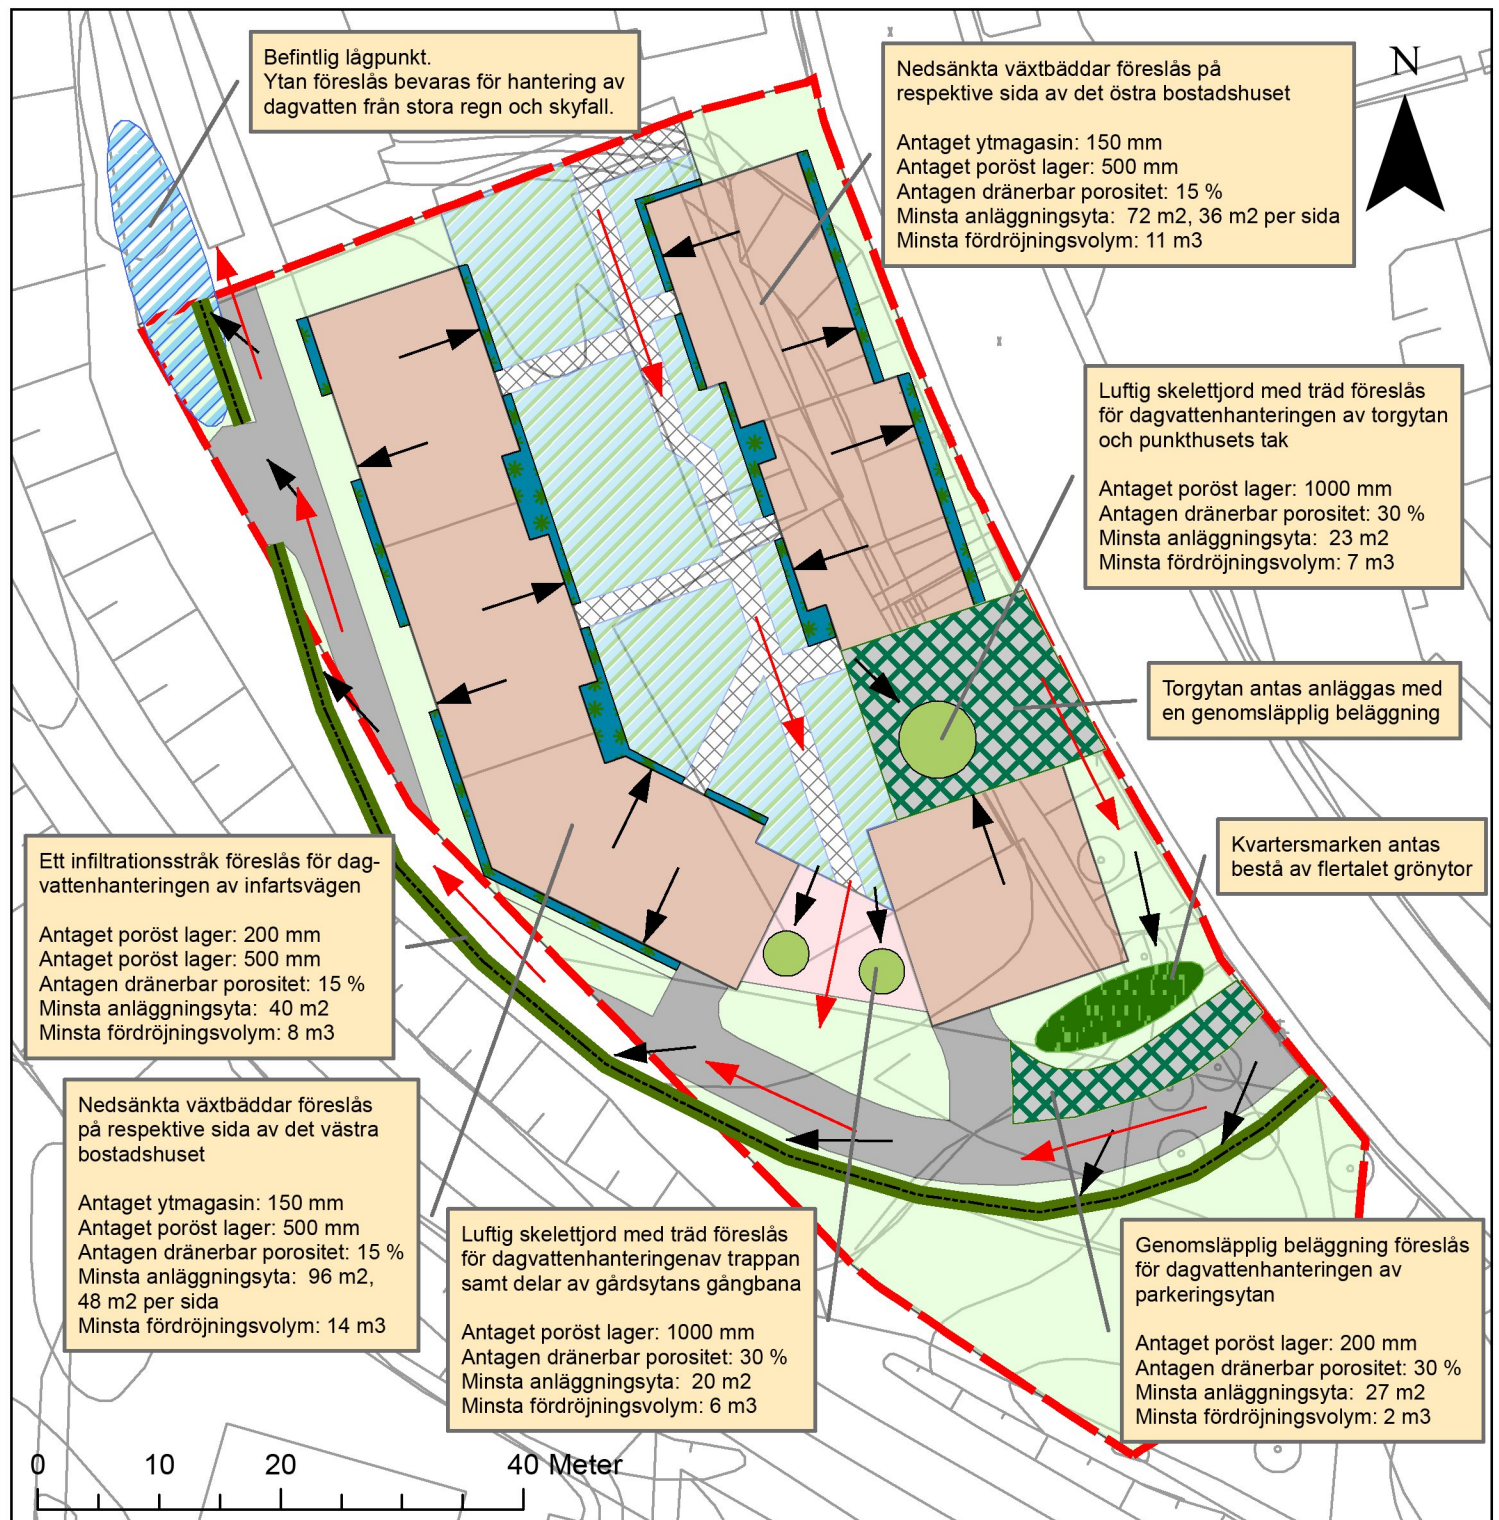
# Bilaga 3 - Åtgärdsförslag dagvatten

- Infiltrationsstråk
- Genomsläpplig beläggning
- Grönyta
- Skelettjord med träd
- Växtbädd
- Översvänningsyta

För att rena och fördröja dagvattnet från infartsvägen föreslås ett dikesliknande infiltrationsstråk mellan vägens västra sida, se Bilaga 3. Utöver att fungera som en lösning för vägdagvattnet säkerställer stråket även den sekundära avrinningen vid skyfall. Målet bör vara att all yttlig avrinning ska ske i riktning mot stråket för att på så vis avleda vattenmassorna från byggnaderna. Stråkets placering ligger även till stor del i nära anknytning till den flödesväg för skyfall som pekas ut i figur 12 under avsnitt 5.3. Om infiltrationsstråket antas anläggas enligt Stockholms stads principer krävs en minsta anläggningsyta på ca 40 m<sup>2</sup>. Totalt ska en fördröjningsvolym på ca 8 m<sup>3</sup> dagvatten omhändertas från infartsvägen.
