# MUR/GEOTEKNIK

## Arkivfotot 2, Harpsundsvägen 96, Bandhagen Markteknisk Undersökningsrapport (MUR)

100G1101 Plan  
100G1121 Sektion A-A, B-B och C-C  
100G1122 Sektion D-D, E-E och F-F

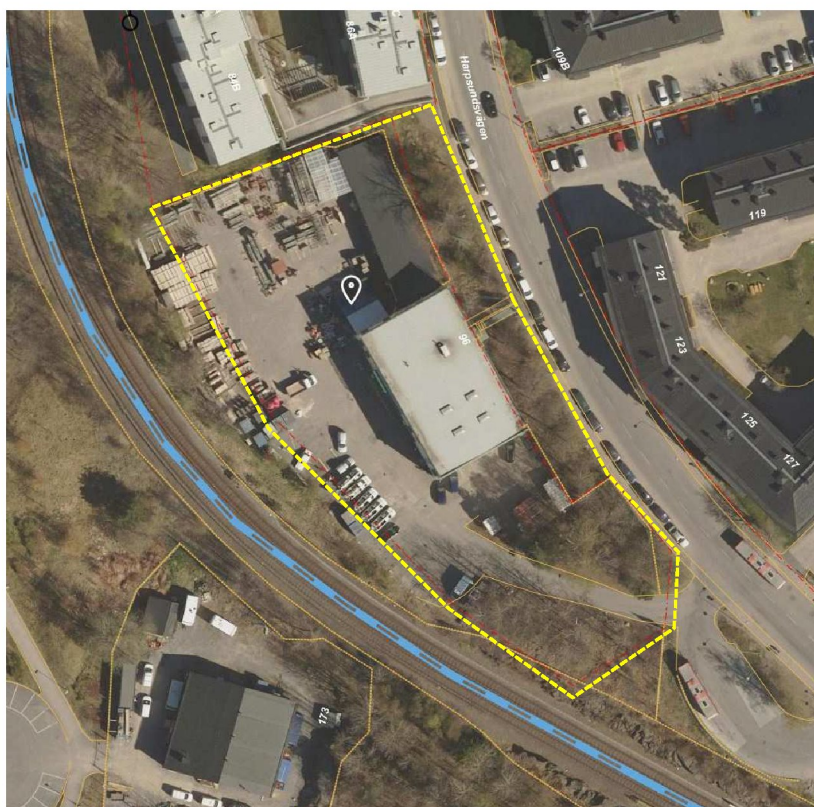
Figur 1.1. Undersökningsområde inom gul linje.

Undersökningsområdet visas i figur 1.1.
