**SAMMANSTÄLLNING DAGVATTENUTREDNINGAR ALLMÄN  
PLATSMARK, KVARTERSMARK SAMT SKYFALLSANALYS  
FÖR DETALJPLAN SAIMA 1 M.FL.**

293538, Finlandsgatan utökad dagvattenutredning

Sammanställning dagvattenutredningar Finlandsgatan/DP Saima 1 m.fl.

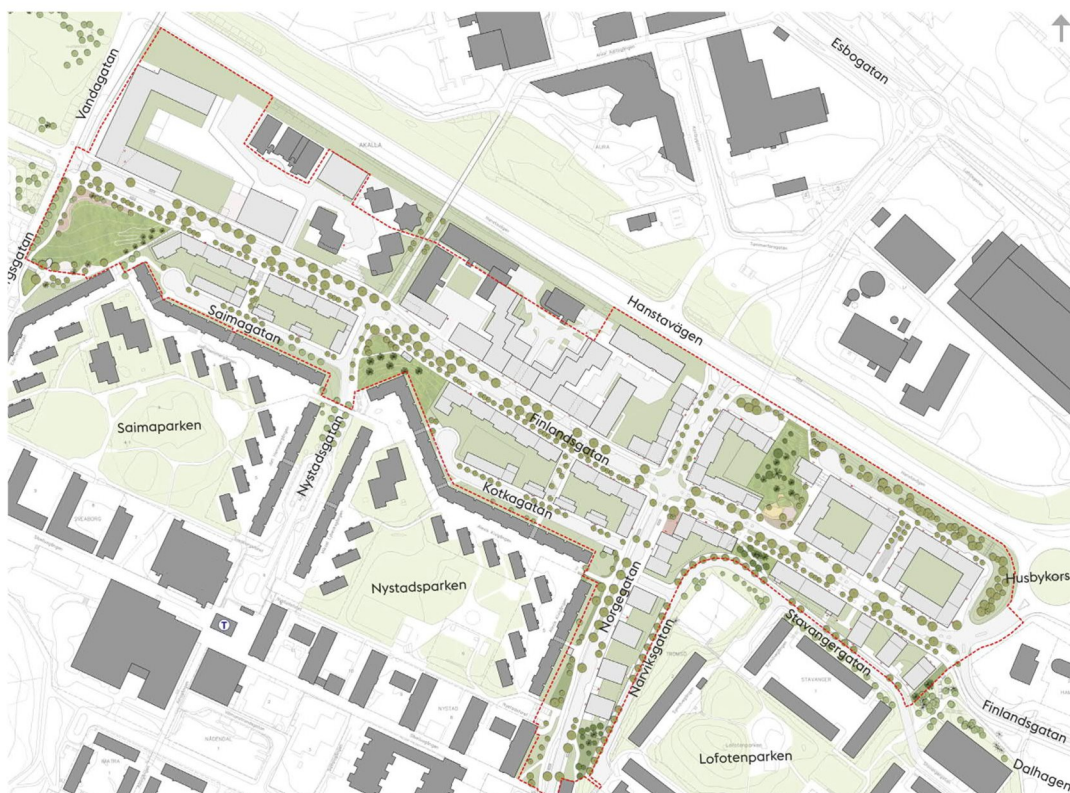
Figur 1. Illustrationsplan av ny bebyggelse inom DP Saima 1 m.fl. Illustrationsplan framtagen av Tengbom (2020-04-28).

I Figur 1 presenteras planerad utformning och bebyggelse inom detaljplaneområdet.

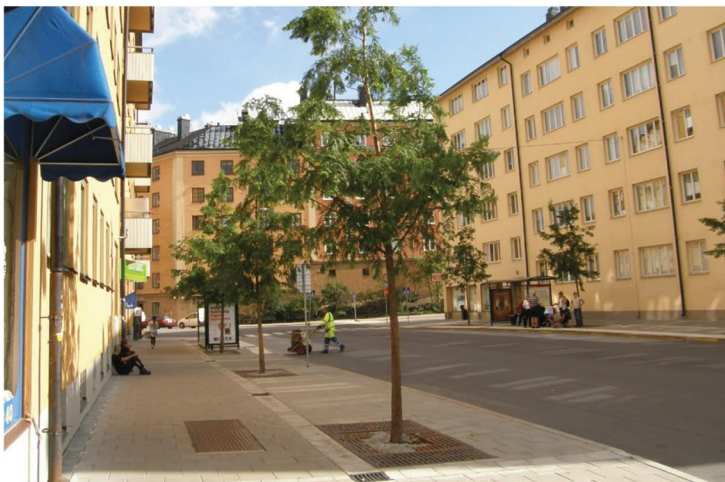
Figur 5. Träd i skelettjord med en överbyggnad som begränsar infiltration. Dagvatten leds till skelettjord främst via brunnar med sandfång.<sup>6</sup>

Dagvatten som avrinner från allmän platsmark föreslås ledas ner i skelettjordar som planeras anläggas längs med gatumarken. Där renas dagvattnet samt bidrar med bevattning till träden. Där volymbehovet inte uppfylls av skelettjordarna kan de kompletteras med/ersättas av infiltrationsytor i form av kringliggande grönytor som är höjdmässigt välplanerade för att kunna ta emot vatten från anslutande gatumark. Skelettjordarna har i utredningen antagits anläggas med överbyggnad enligt Figur 5 vilket begränsar möjlighet till infiltration och gatumarken består då till stor del av hårdgjorda ytor. Dagvatten leds främst in till skelettjordarna via brunnar med sandfång.
