Datum
2019-10-15
Uppdrag nr
773641

Arkivfotot 2, Harpsundsvägen 96, Bandhagen

Teknisk PM Geoteknik

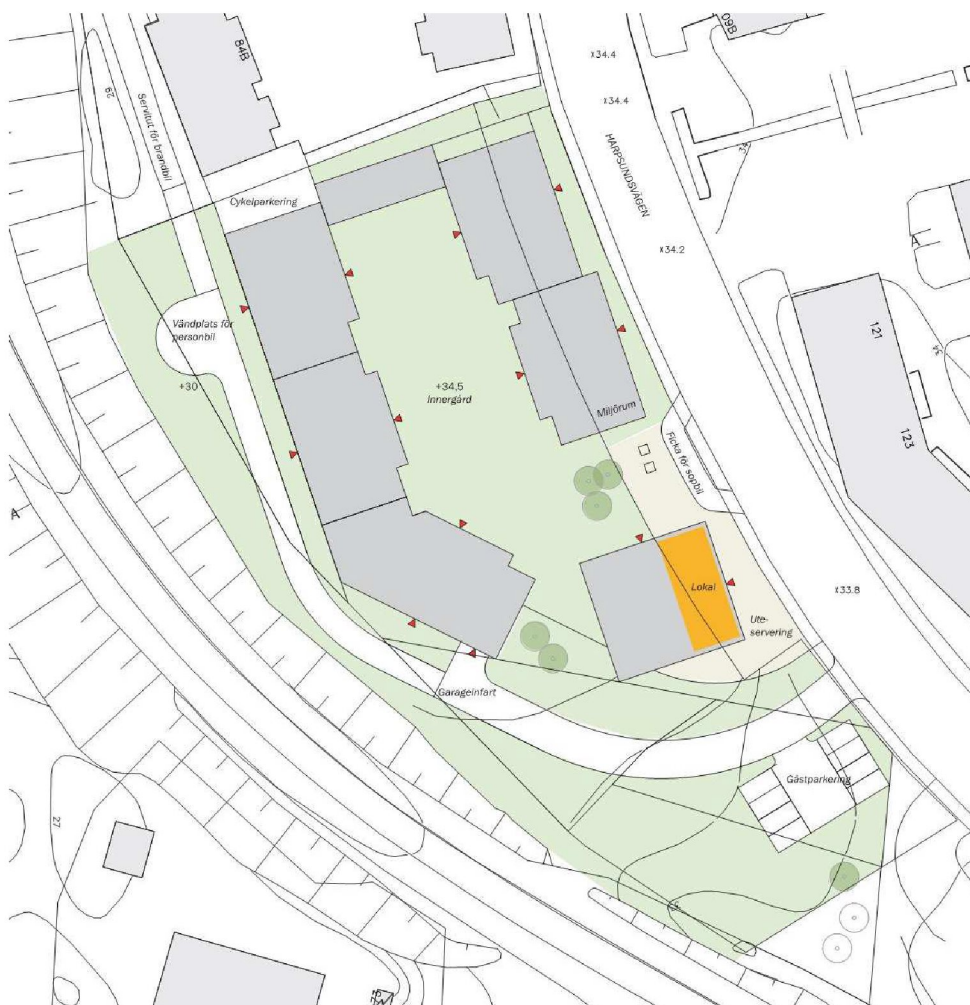
Botrygg planerar nybyggnation av 80-100 lägenheter på fastigheten Arkivfotot 2. Nybyggnation omfattar flerbostadshus och parkeringsgarage under den planerade innergården, se preliminär situationsplan i figur 2.1.

Figur 2.1 Situationsplan skissförslag 2019-09-09.

Flerbostadshusen planeras få 4-6 våningar och ett fristående hus planeras få 10 våningar. Innergården planeras ligga på nivå +34,5 över undermarksgaraget som planeras få lägsta golvnivå ca +30,5.
