# Såpsjudaren 1, Norrmalm, Stockholms stad

Tillbyggnad av befintlig kontorsbyggnad mot Regeringsgatan

**Utrednings PM Markvibrationer – Markförhållanden och  
grundläggning**  
2020-03-30

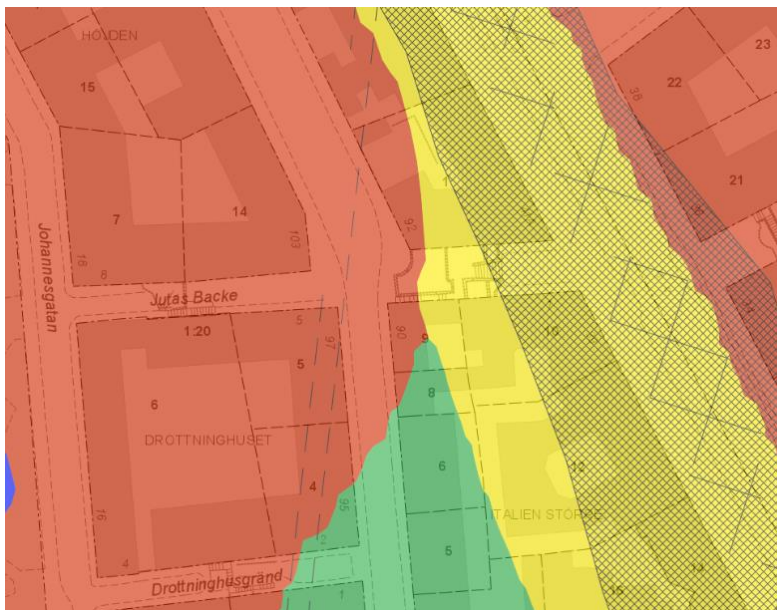
*Bild 1* Geotekniska förhållanden. Rött redovisar förekomst av berg i dagen eller nära markytan. Gult redovisar lera och grönt redovisar förekomst av åsmaterial. Stockholms stads byggnadsgeologiska karta.

Den del av fastigheten som vetter mot Regeringsgatan är belägen inom ett område där bergövertytan ursprungligen låg i dagen eller när markytan, men där den nu är täckt byggnader och överbyggnader för hårdgjorda ytor, se Bild 1 nedan. Birger Jarlsgatan följer en lerfylld dalgång i terrängen
