## Förenklad dagvattenutredning för kvartersmark, del av fastigheten Långe Jan 2

Kärrtorp, Stockholms stad

**Dagvattenutredning Kärrtorp****Stockholm****Kärrtorpvägen 8, del av fastigheten Långe Jan 2**

**2020-12-04**

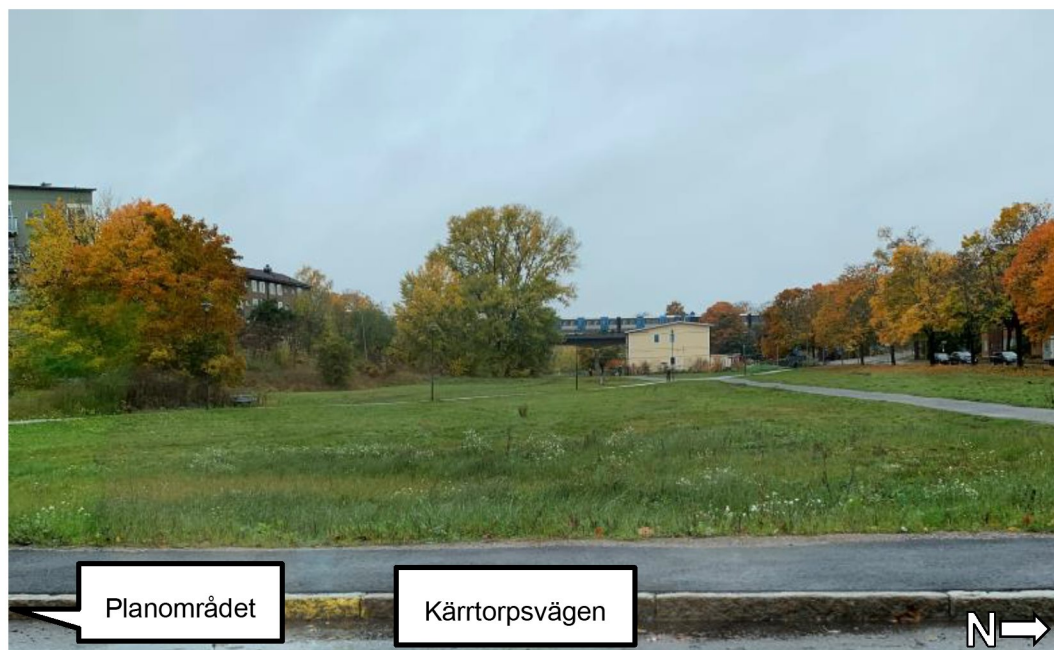
**Figur 7.** Gräsyta norr om planområdet där vatten ansamlas vid större regn. Foto taget från Kärrtorpsvägen vid platsbesök 2020-10-26.

Länsstyrelsens översvämningskartering (översvämningsrisk vid skyfall) visar att planområdet ligger utom risk för översvämnning, se **Figur 6** nedan. Inga rinnvägar passerar genom planområdet. Avrinningsvägen från planområdet går via Kärrtorpsvägen, som utgör en sekundär avrinningsväg, vidare norrut mot den lägre liggande gräsyten söder om Ystadsvägen, se foto från platsbesök i **Figur 7** nedan.
