PM GEOTEKNIK

KV Ledarö 3

GEOTEKNISKT UTLÅTANDE

SWECO CIVIL AB

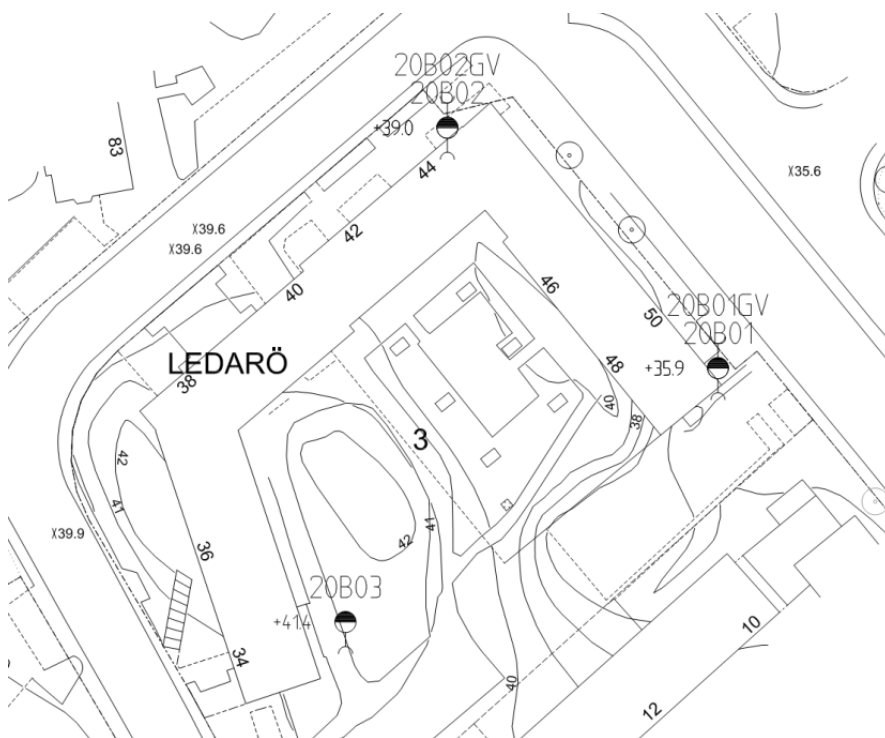
Totalt utfördes tre stycken Jb-sonderingar och två grundvattenrör installerades. Jb-sonderingarna utfördes i syfte att avgöra avstånd till berg. Röret i borrpunkt 20B03 installerades ej på grund av för litet avstånd till berg. Se planritning nedan för utförda borrpunkter och installerade grundvattenrörs lägen.

Figur 2. Installerade grundvattenrör och borrpunkters läge [3]

Två stycken grundvattenrör, 20B01GV och 20B02GV, har installerats på området i tidigare undersökning, se figur 2 för rörens placering. Spetsdjup för 20B01GV är 1,4 m under markytan och för 20B02GV 2,9 m under markytan. Mätningar utfördes 2020-05-29, inget grundvatten påträffades i något utav rören [3].

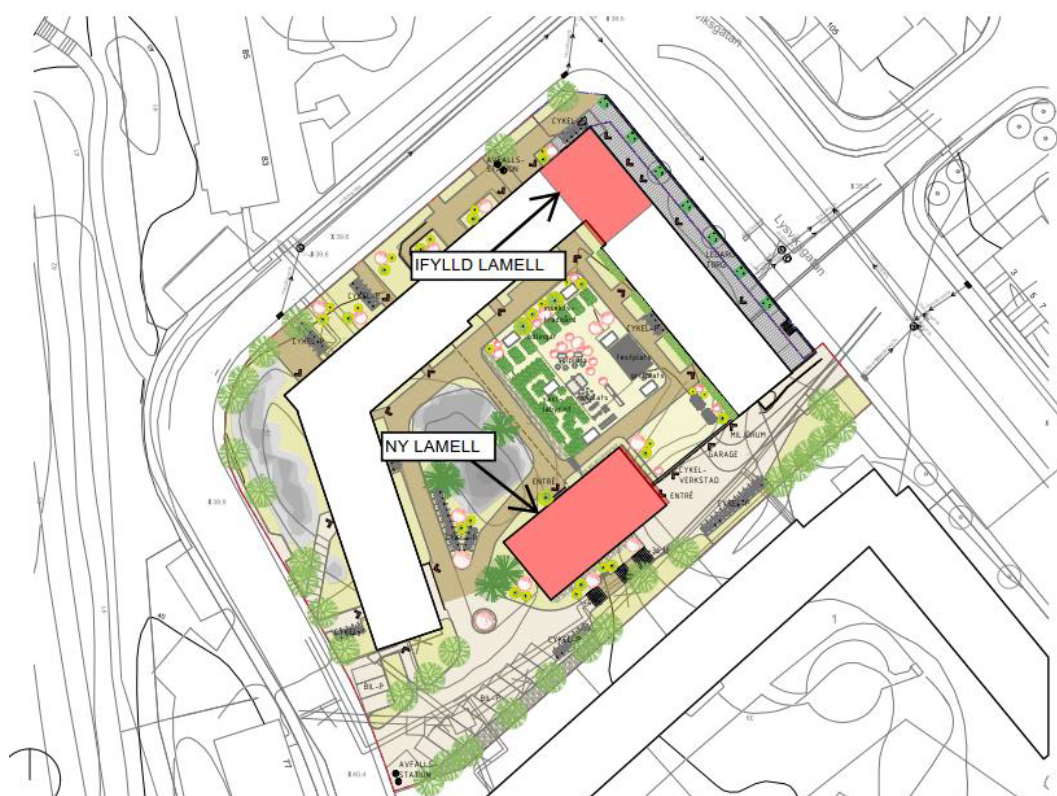
Planerad bebyggelse består av ett nytt gårdshus (ny lamell) och påbyggnad på befintlig byggnad (ifylld lamell), se figur 4.

Figur 4. Urklipp från situationsplan, skrafferade ytor i rött är planerade byggnader [4].

Gårdshuset består av fyra våningar från gårdsnivå, fem från nedre nivå samt med en inredd vind, se figur 4–6. Byggnaden planeras att grundläggas delvis på befintlig underbyggd gård och delvis på gårds-/naturmark. Schaktdjup är inte fastställt i dagsläget.

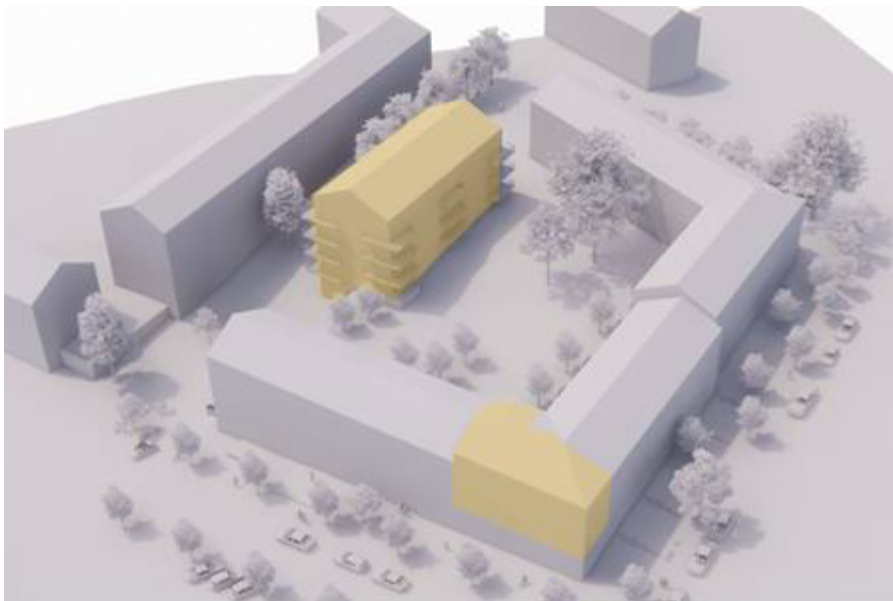
Figur 5. Vy från norr, gulmarkerad byggnad i mitten av bild är planerat gårdshus. I kvarterets norra hörn är gulmarkerad byggnad planerad påbyggnad [2].
