Tenstadalen dagvattenpark

PM Geoteknik frågor i detaljplanen

Datum	2020-12-12
Uppdragsnummer	1320041679
Utgåva/Status	Detaljplan

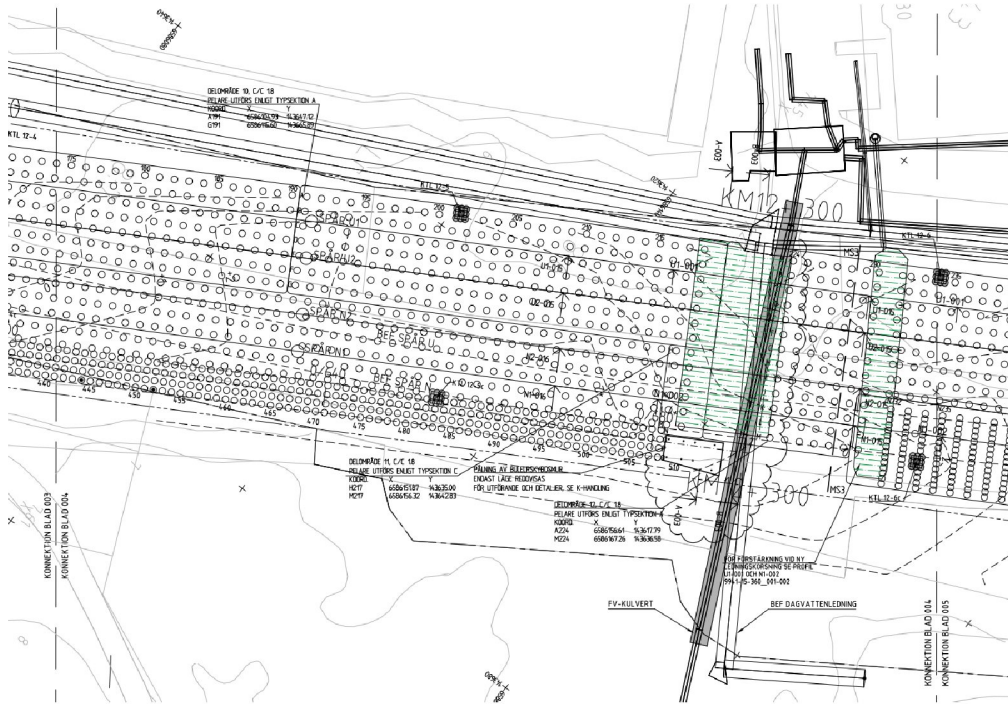
Figur 1 Förstärkning av Mäljarbanan

Vid ledningspassagen vid km 12+300 så har det inte utförts en KC-pelarförstärkning utan man har lagt en lättfyllning, se Figur 1 Förstärkning av Mälarbanan. I sektionen där lättfyllning utförts finns det en viss risk för sättningar

vid en permanent grundvattensänkning. Om avsänkningen är temporär bedöms den ej orsaka några sättningar.

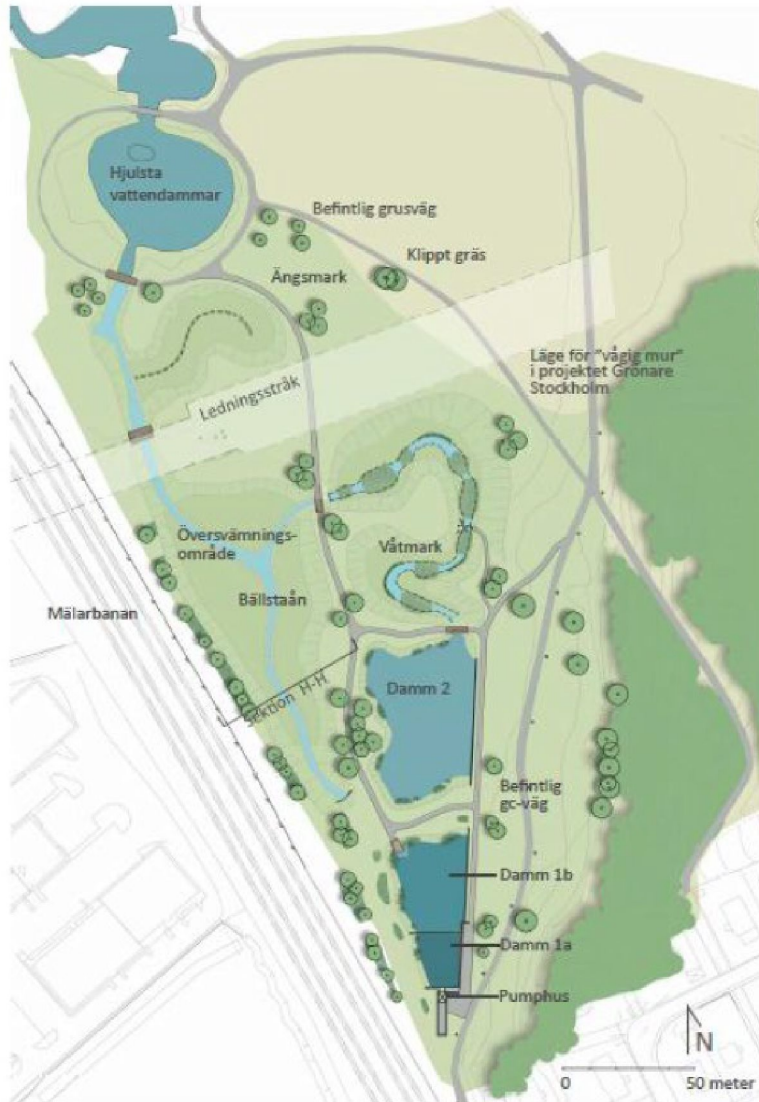
Figur 3 Nytt läge på Bällstaån

I och med att ingen schakt utförs djupare än tidigare dragning av Ballstaån samt att ny bäckfåra kommer flyttas från järnvägen så kommer stabiliteten inte försämrats jämfört med dagens förhållande.
