PM Dagvatten Freja 8

Bromsten, Stockholm stad

Uppdragsnamn	Uppdragsgivare
Dagvattenutredning Freja 8 Bromsten, Stockholm stad	PRS Holding AB Rahul Singh
Våra handläggare	Datum
Emelie Holm Mathias Wallin	2021-03-26
	Senast rev.datum
	-

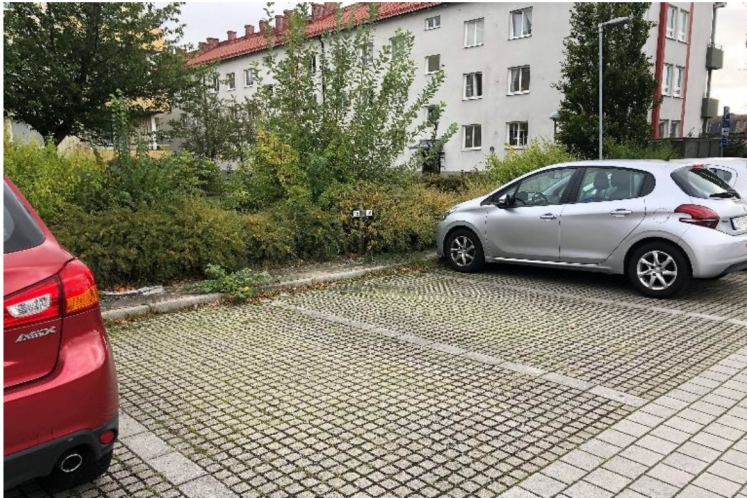
Figur 11. Exempel på genomsläpplig beläggning, gräsarmering (Foto: Bjerking AB).

Ytor med genomsläpplig beläggning renar dagvattnet genom sedimentering av partiklar, följt av filtrering och slutligen fastläggning. Mindre oljespill från bilar binds till överbyggnaden samt det övre marklagret och kommer efter hand att brytas ner. Genomsläpplig överbyggnad bedöms vara en naturlig process för oljeavskiljning.

Regelbunden skötsel behövs i form av gräsklippning, ogrärensning och högtrycksspolning som kombineras med vakuumsugning samt byte av igensatt fogmaterial. Underhållsbehovet styrs av vald beläggningstyp.

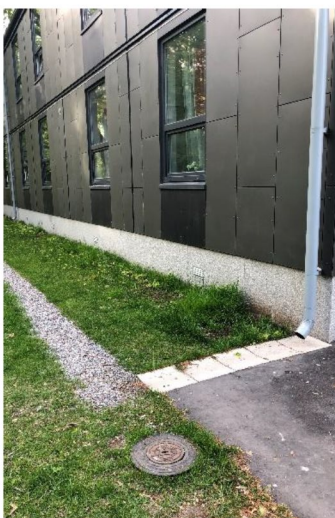
Figur 12. Exempel på makadamdike (t.v) och illustration genomsnitt av uppbyggnad (t.h) (Foto: Bjerking, Illustration: Bjerking AB).

I kanten av diket kan en kupolbrunn anläggas som översvämningsskydd. Brunnen bör placeras en bit upp på dikeskanten eller upphöjd från botten för att fungera som översvämningsskydd. Om brunnen anläggs i diket botten förlorar diket sitt syfte. Diket kan kopplas till dagvattennätet via en dräneringsledning i diket dräneringslager om vattnet inte bör infiltrera till underliggande mark.

Underhåll behövs i form av gräsklippning, krattning, rensning av ogräs samt allmän renhållning. Efter en tid minskar genomsläppligheten för ytlagret och stråken kan till slut bli helt igensatt. Återskapning sker genom luckring eller byte av ytlager vilket bör ske på ett sådant sätt att föroreningar som bundits till lagret inte sprids.

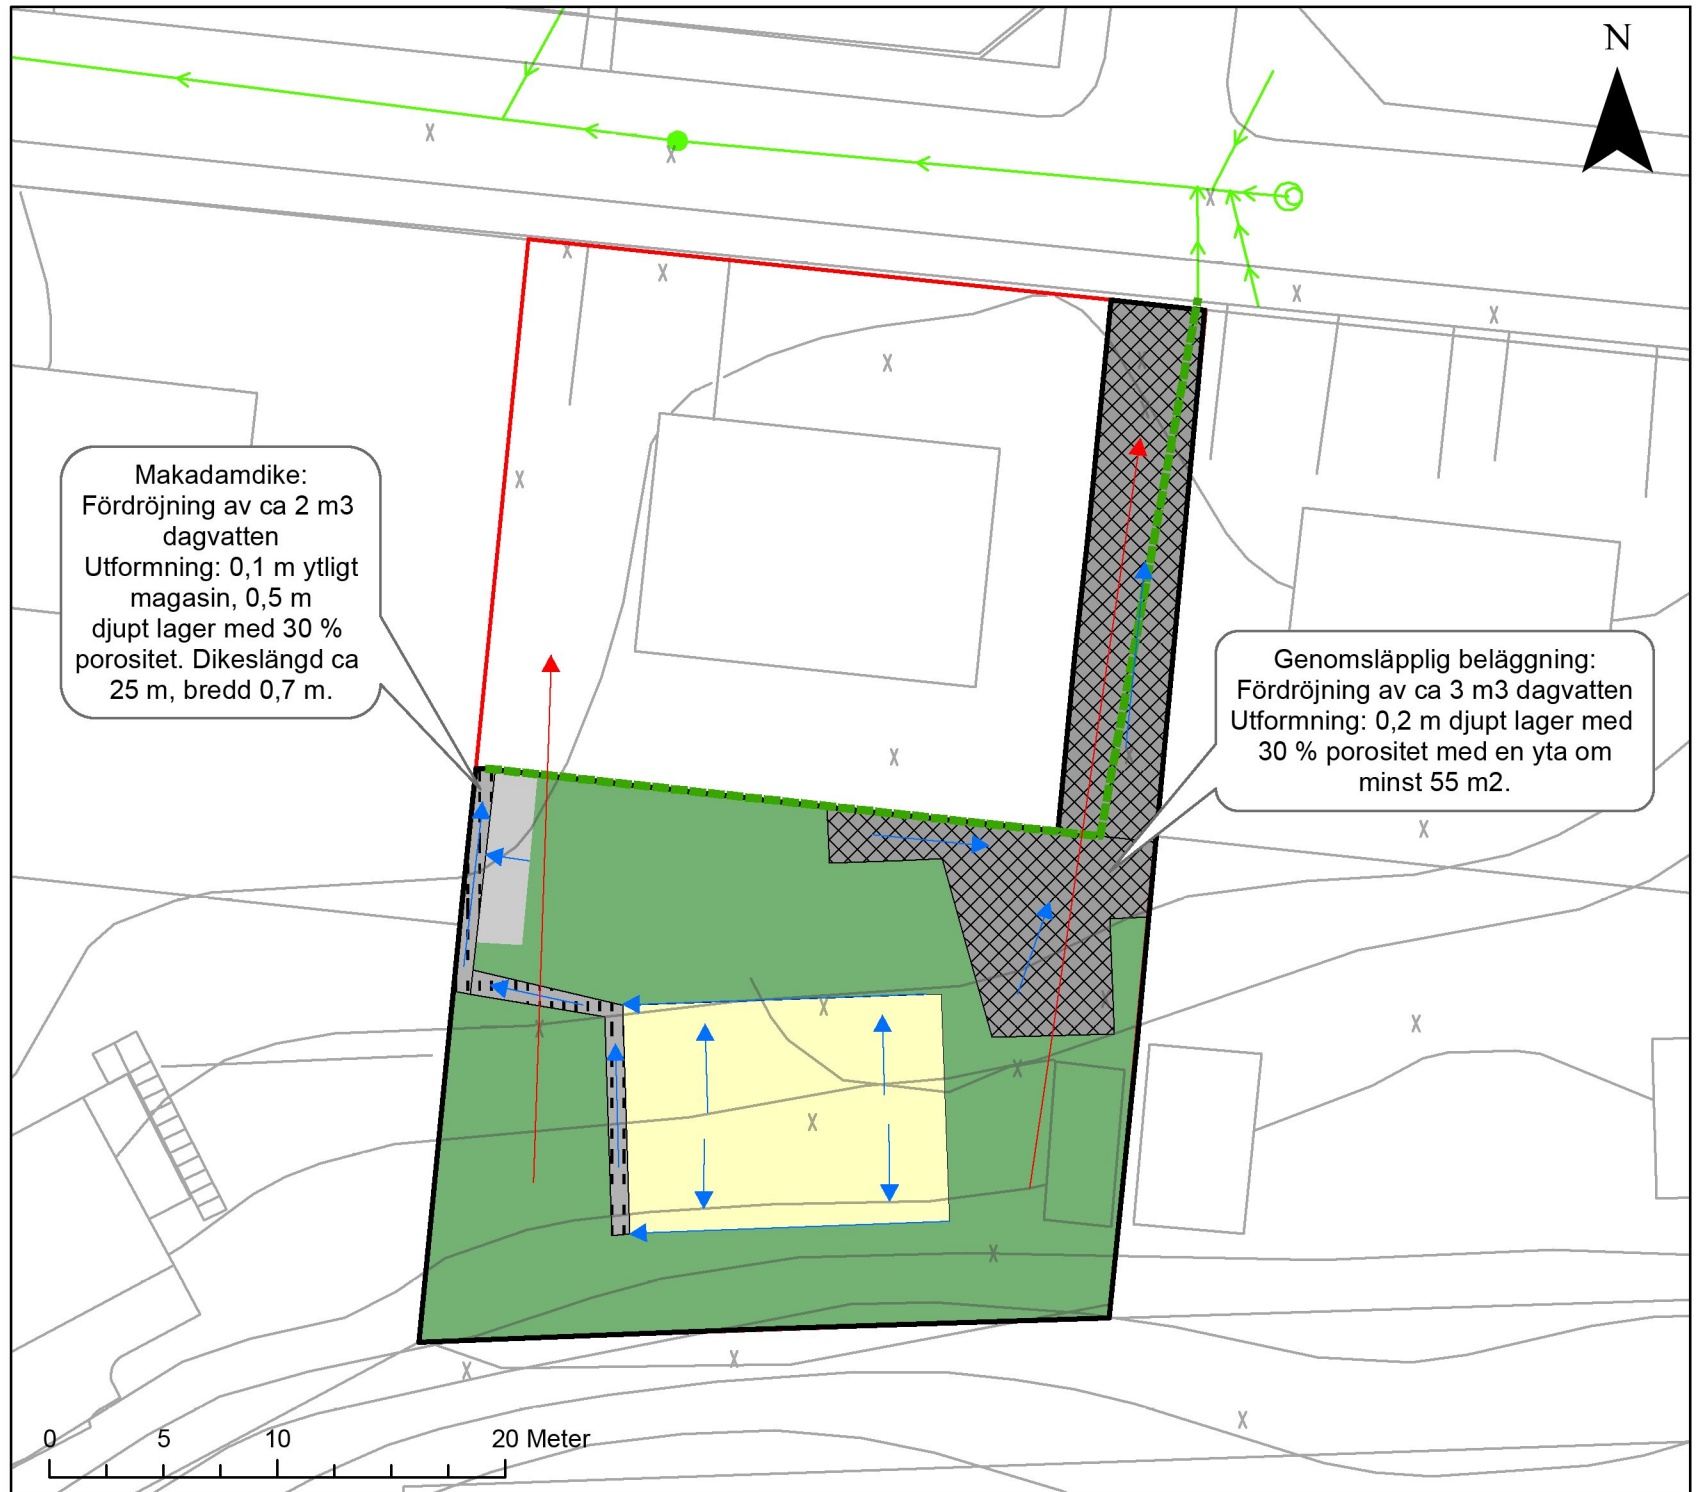
Åtgärder

- Genomsläpplig beläggning
- Makadamdike
