Översiktlig geoteknisk utredning för detaljplan

Aspholmen 1. Stadsdelen Vårberg. Stockholms stad

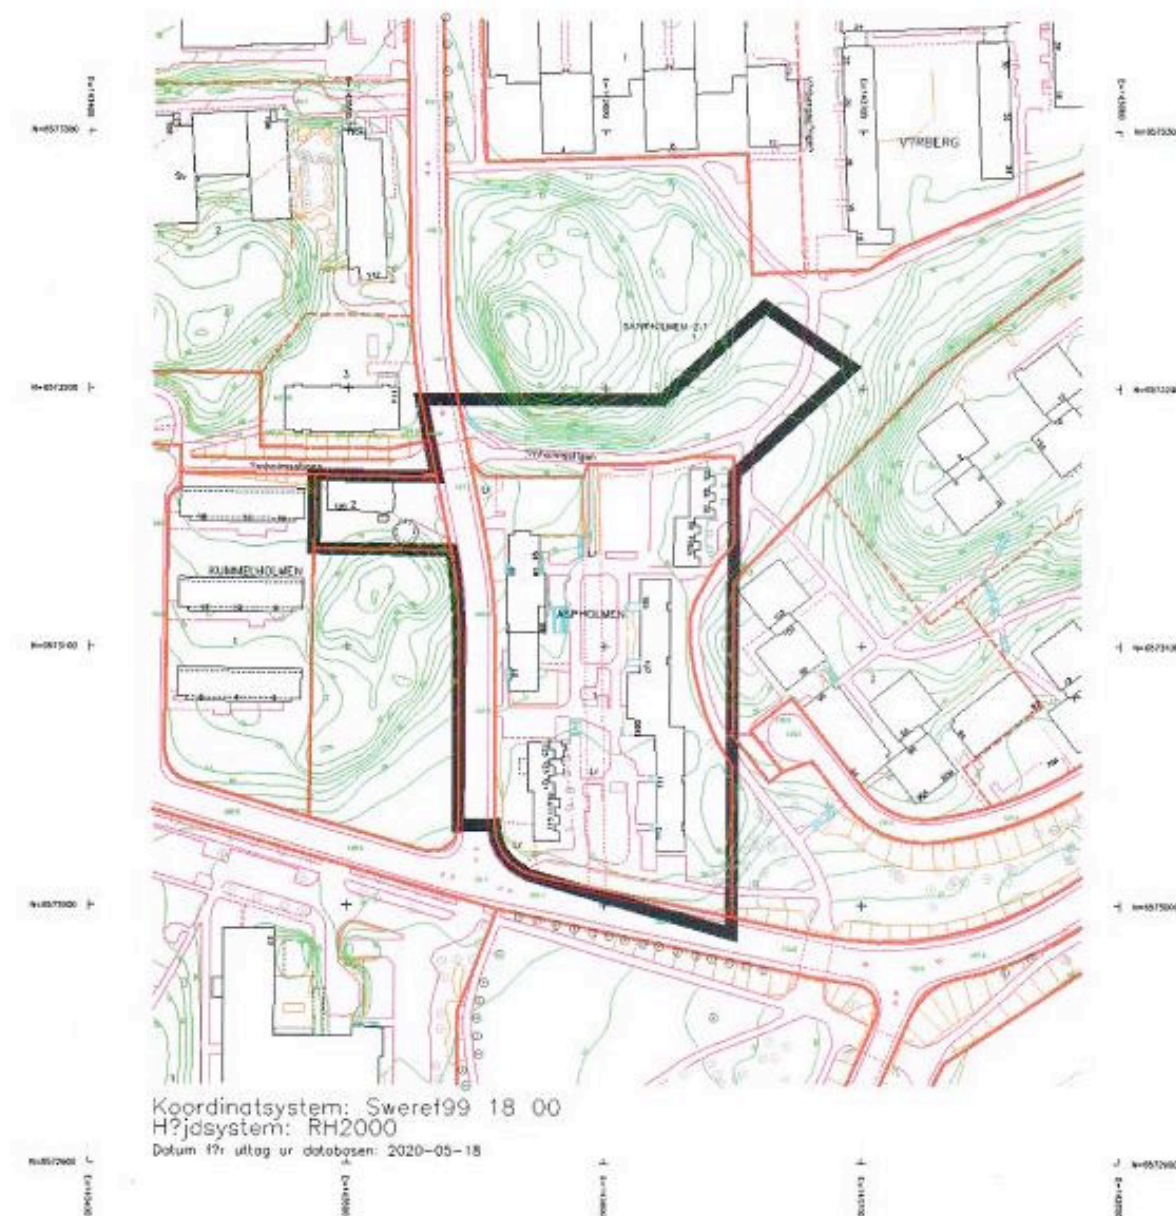
Figur 1. Situationsplan Aspholmen 1 med befintliga huslägen. Utdrag ur databasen 20-05-18.

Geo Markservice AB har på uppdrag av *Vårlov KB, Vårholmsbackarna 105, 127 44 Skärholmen* utfört en översiktlig geoteknisk utredning inför detaljplanearbete. Befintlig bebyggelse ska förändras. Inom området finns idag två byggnader, f.d. skolor, som tidigare ombyggts till bostadshus. En byggnad i öster och en i väster. Dessa två byggnader skall kvarstå. Förutom dessa byggnader finns en barackliknande byggnad i nordost och en i sydväst. Dessa två byggnader ska rivas och ersättas med ett antal nya bostadsbyggnader. Två garage, under mark, planeras. Det aktuella området är Aspholmen 1, Stadsdelen Vårberg, Stockholms Stad. Figur 1.

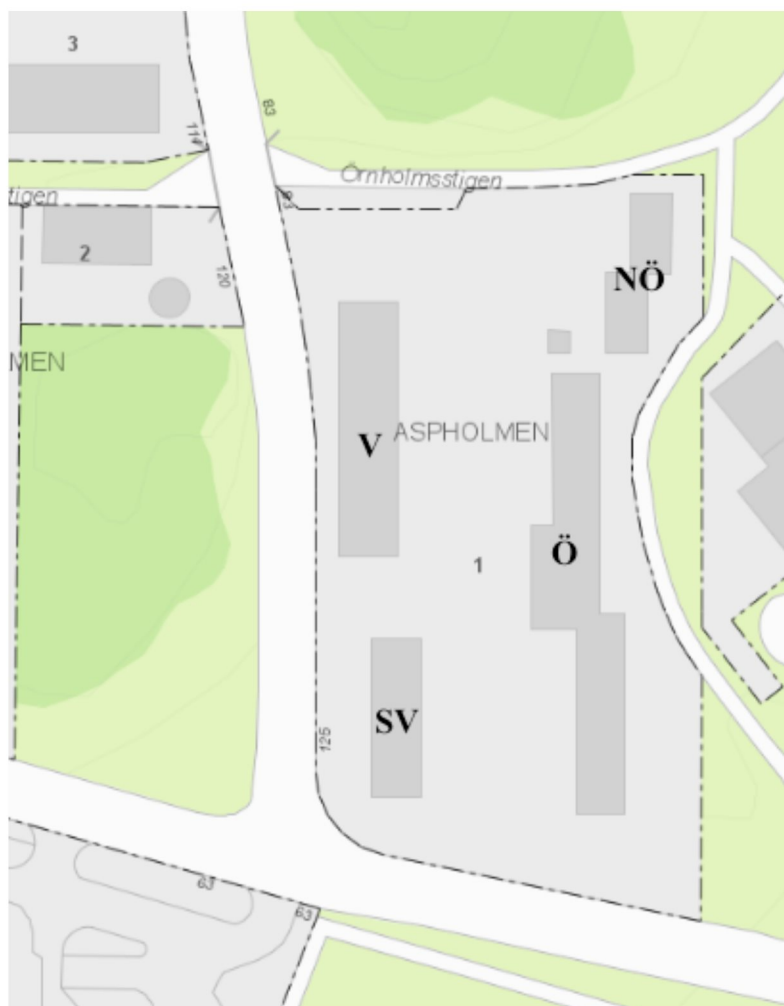
Figur 2. Område med befintliga byggnader som berörs av planändringen.

Inom området finns idag fyra huskroppar. Dessa har getts beteckningarna V, Ö, NÖ, SV. (Anlitad arkitekt, Ettelva Arkitekter, har benämnt blivande huskroppar med beteckningarna A – F ). Byggnaden V är f.d. Storholmsskolan som ombyggt till bostäder. Denna byggnad ska vara kvar orörd. Byggnaden Ö är f.d. Storholmsskolan som likaså har ombyggt till bostäder och ska vara kvar orörd. Byggnaderna NÖ och SV är bostadsbaracker som uppförts efter skolbyggnaderna. Dessa ska rivas och ersättas med ny bebyggelse. En gymnastiksal i läge för byggnad SV har tidigare funnits men rivits. Figur 2.

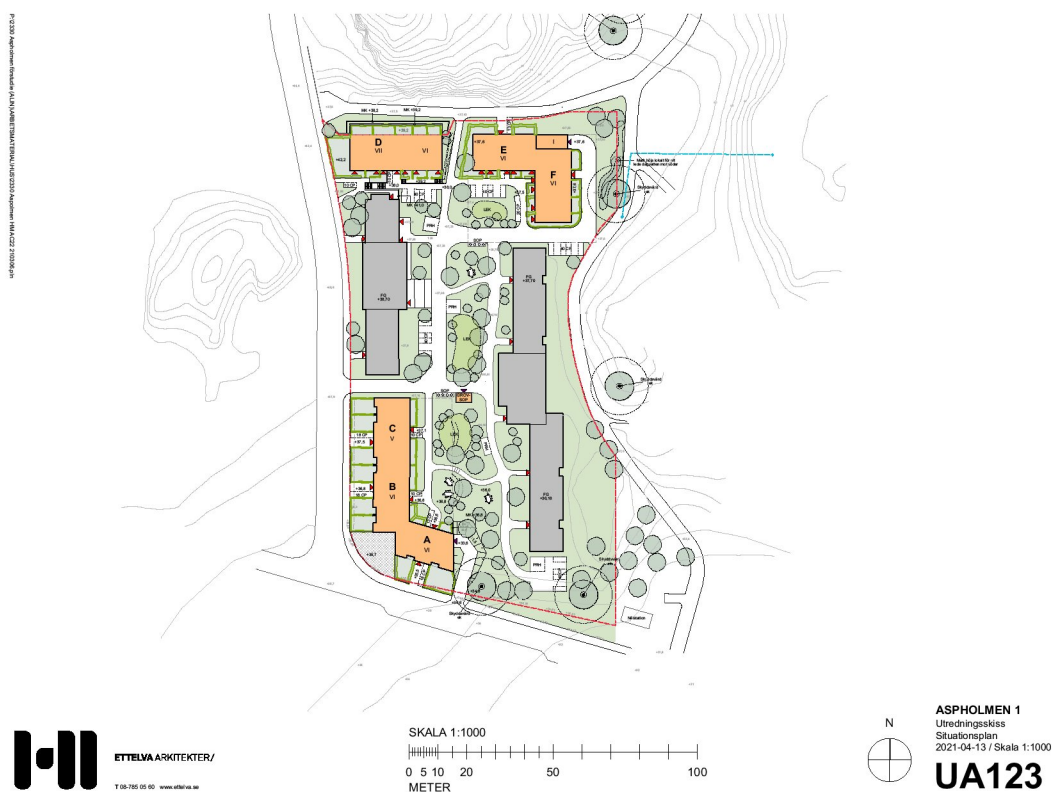
Figur 3. Utredningsskiss. Nya byggnader. Ettelva Arkitekter 21-04-13.

Ett antal nya byggnader är planerade. I Utredningsskiss Aspholmen 1, Ettelva Arkitekter, är dessa angivna. Beteckningarna A – F. Figur 3. Förutom dessa bostadsbyggnader är två garage planerade. Garagen är i ett plan och placerade under mark, dels öster om byggnaderna B och C och delvis under dessa och dels sydväst om byggnaderna E och F och delvis under dessa. Figur 5.
