Datum  
2020-05-14  
Projekt-ID  
719324

## Stora Sköndal, Etapp 2A

### PM Geoteknik

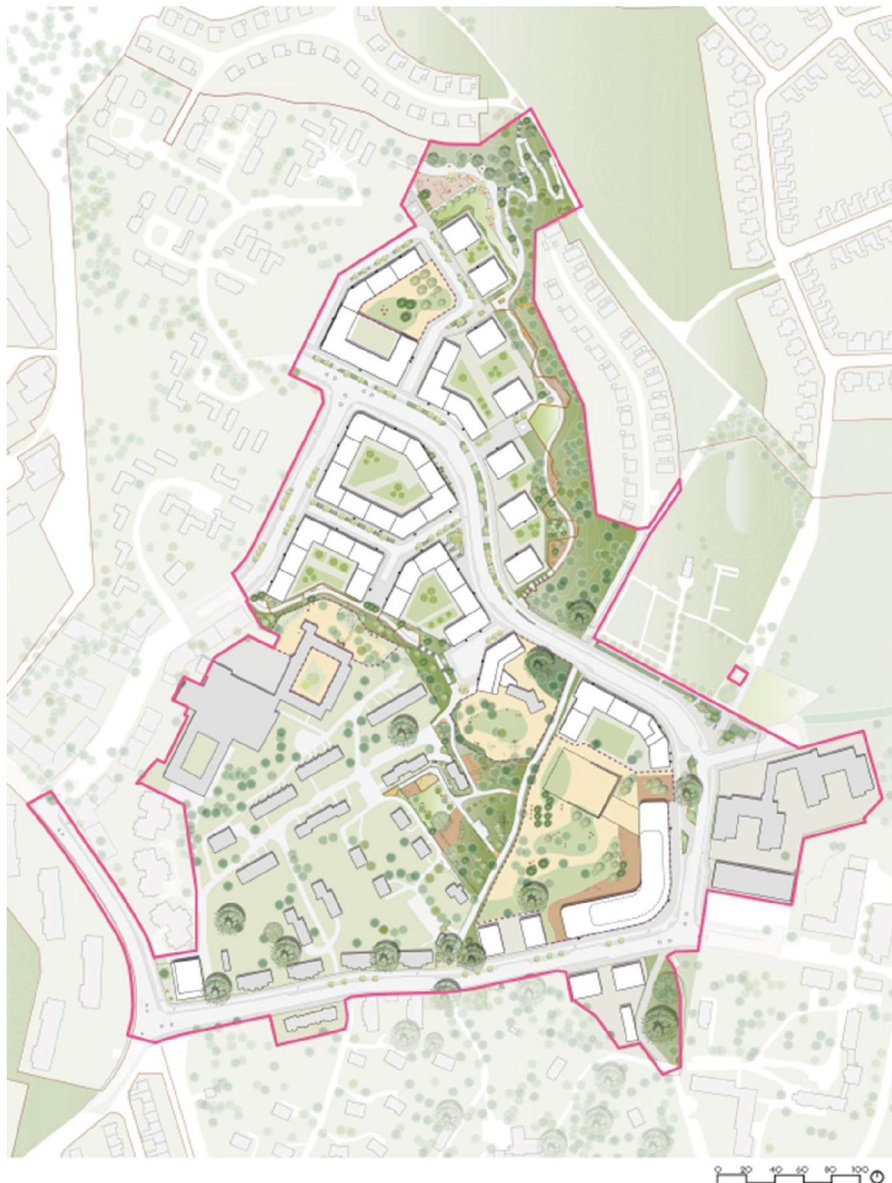
Figur 1. Planområde, Stora Sköndal Etapp 2A

Avgränsningsområde och strukturplan för Etapp 2A redovisas i Figur 1, med ett område på ca 15 hektar.
