Östberga Norra, Stockholms Kommun

Projekteringsunderlag

# MUR (Markteknisk undersökningsrapport)/ Geoteknik Östberga Norra, Stockholm

Uppdragsnummer: 8038196

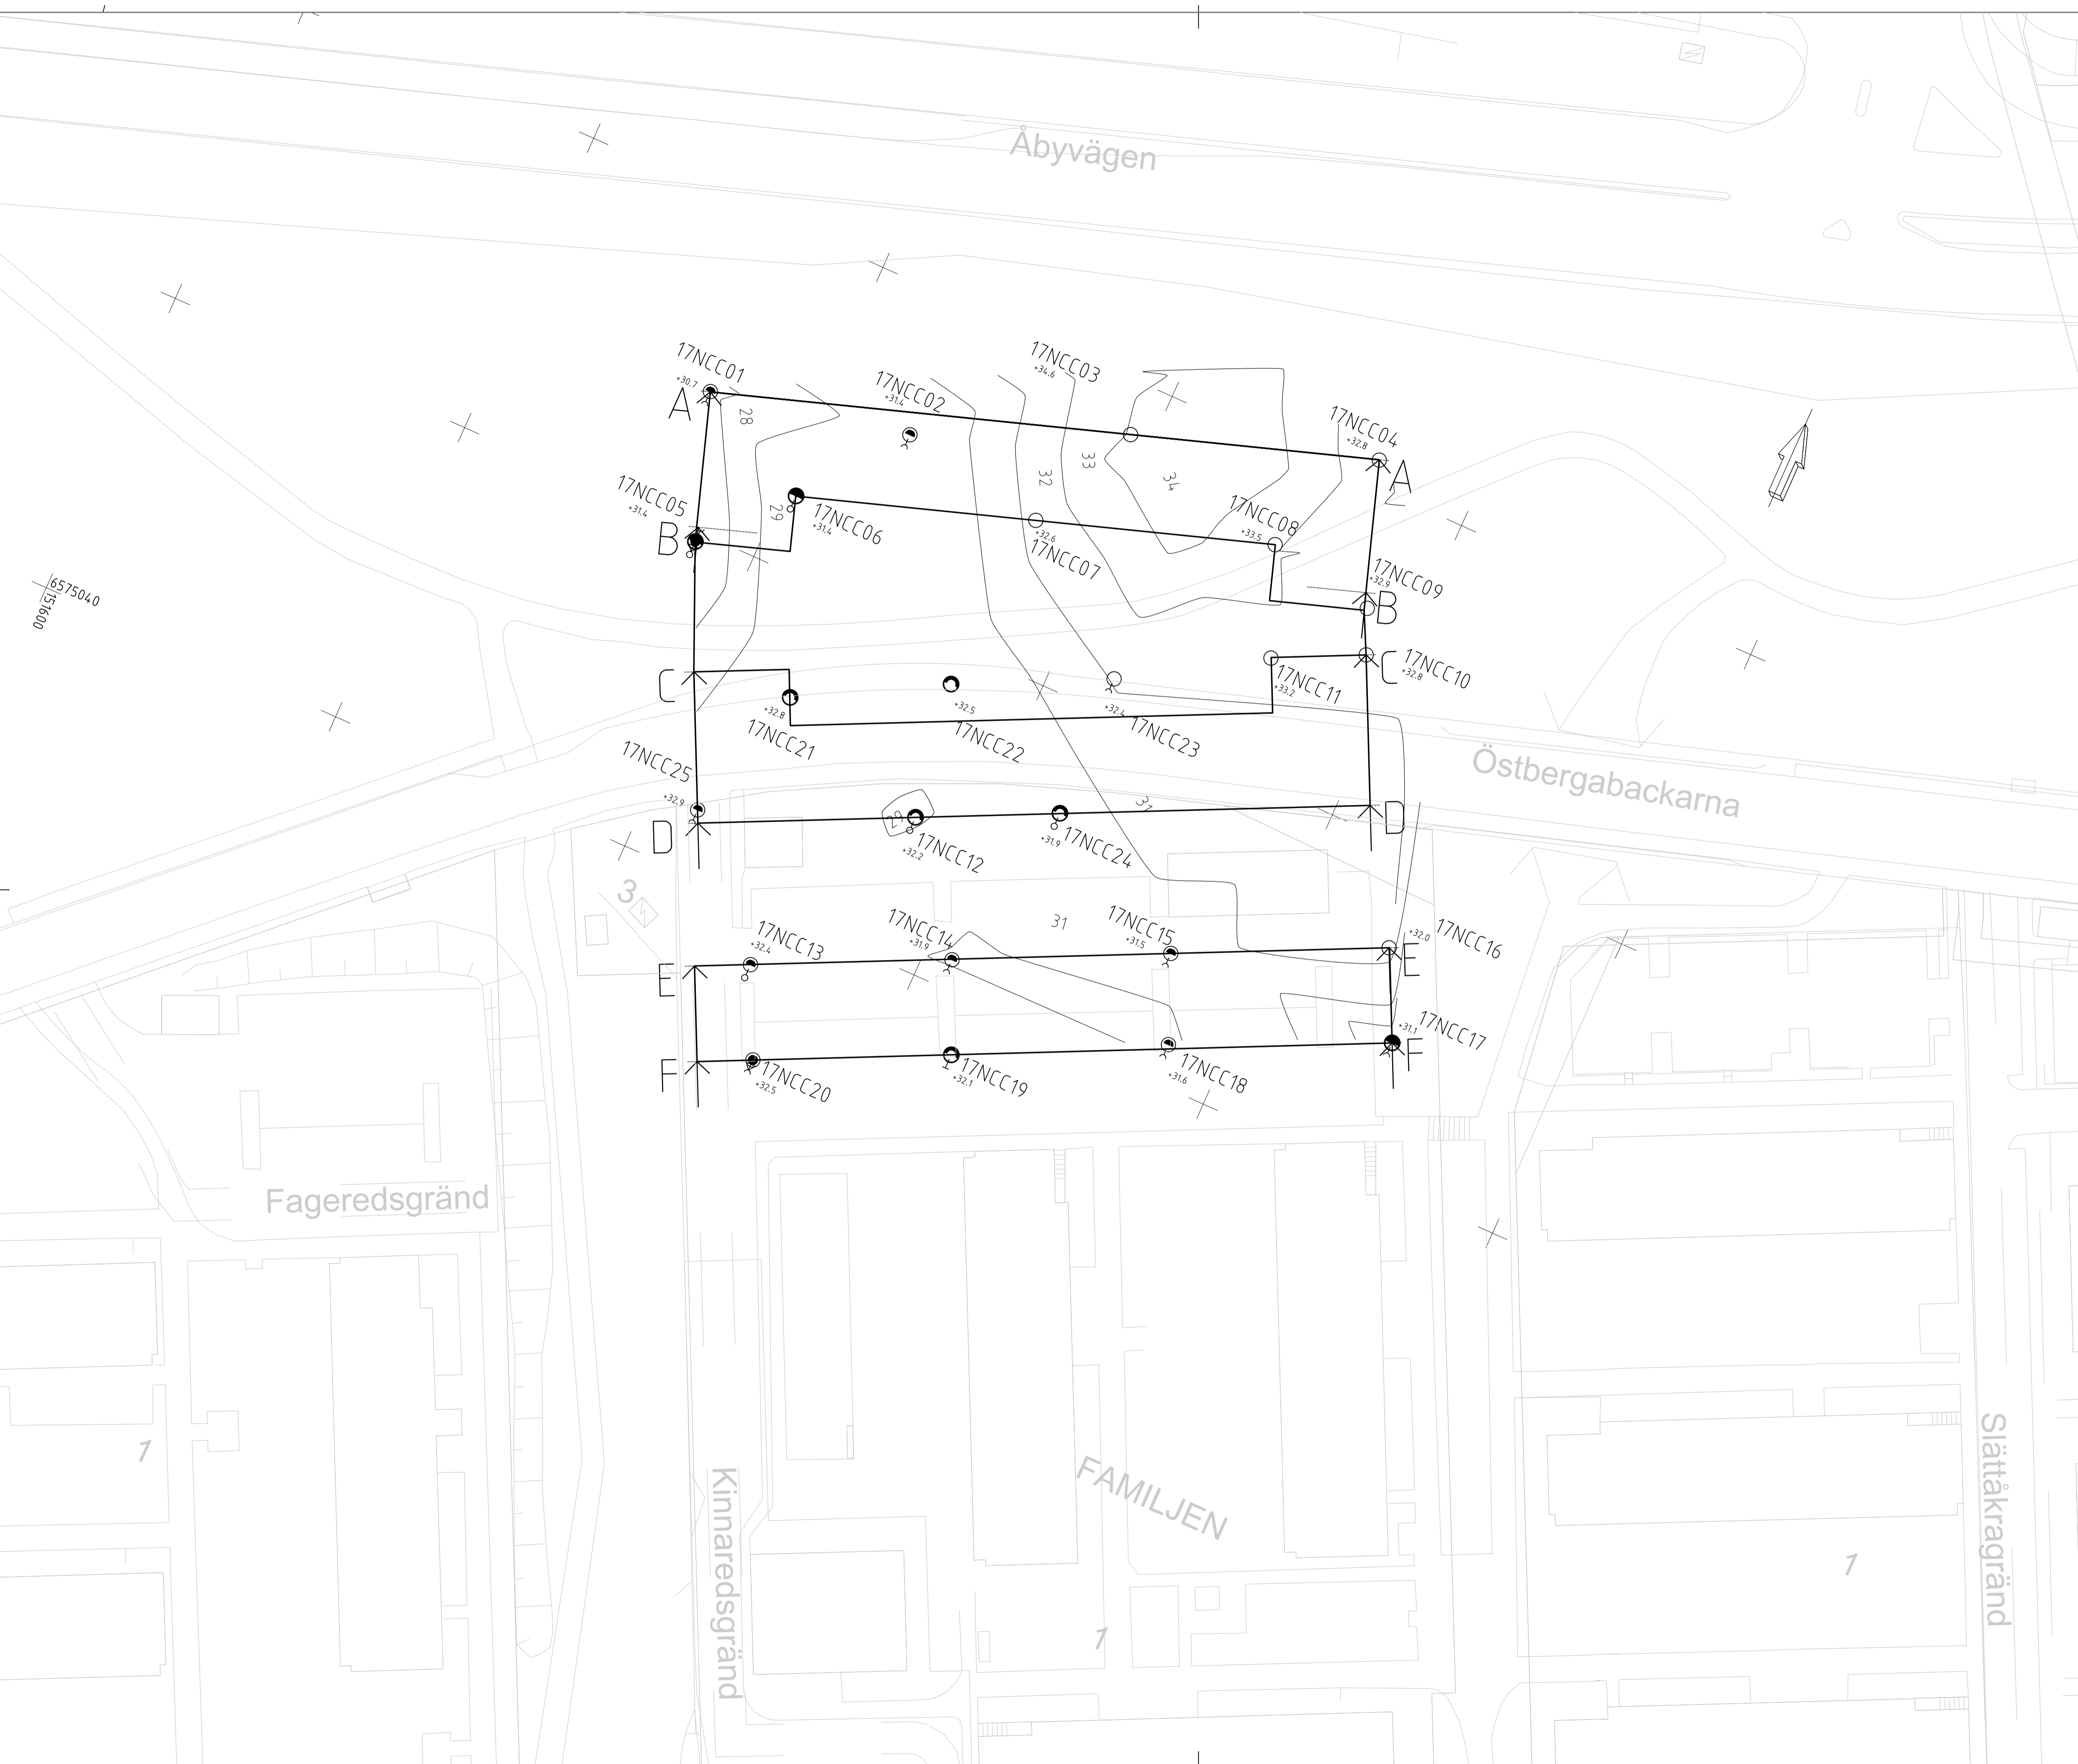
BET	ANT	ÄNDRINGEN AVSER	DATUM	SIGN
<b>PRELIMINÄR HANDLING</b>				
<b>SVENSKA BOSTÄDER</b>				
		NCC TEKNIK 170 80 Solna Tfn 08-585 510 00 Besöksadress: Vallgatan 3, Solna		
		UPPDRAGNR 8038196	RITAD/KONSTR AV M GUSTAFSSON	HANDLAGGARE A ASCHALEW
DATUM 2017-09-19	ANSVARIG A ASCHALEW			
ÖSTBERGA NORRA STOCKHOLM GEOTEKNISK UNDERSÖKNING PLAN				
SKALA A1 1:400	NUMMER G10P01

G10P01	PLAN
G10S01	SEKTION AA , BB OCH CC
G10S01	SEKTION DD, EE OCH FF
G-EB100	ENSTAKA BORRHÅL
