STOCKHOLM, JOHANNESHOV

## Slakthusområdet, Johanneshov Dp 2a, Dp2b, Dp2d, Dp 4a, Dp4b

### PM Geoteknik nr 1

#### SYSTEMHANDLING

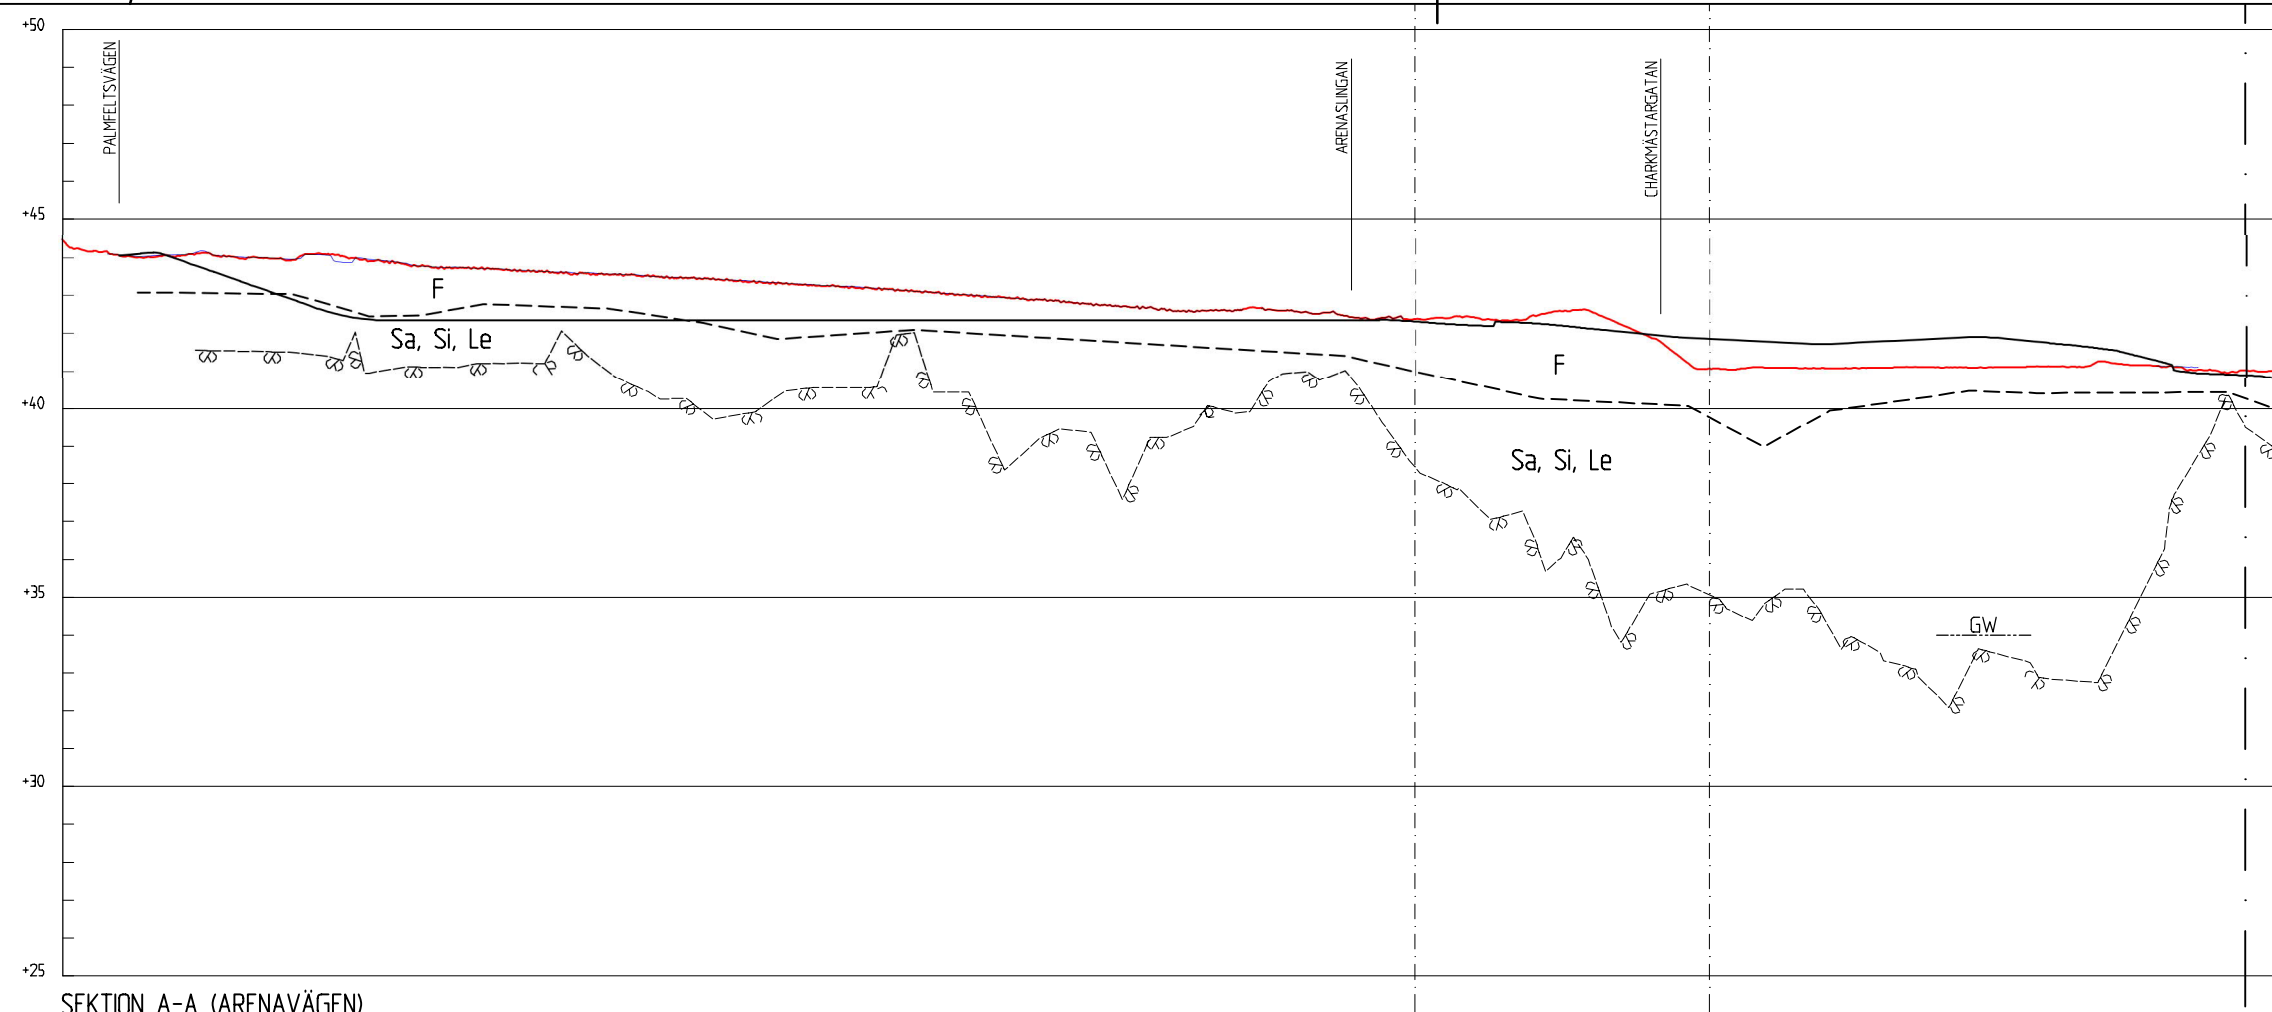
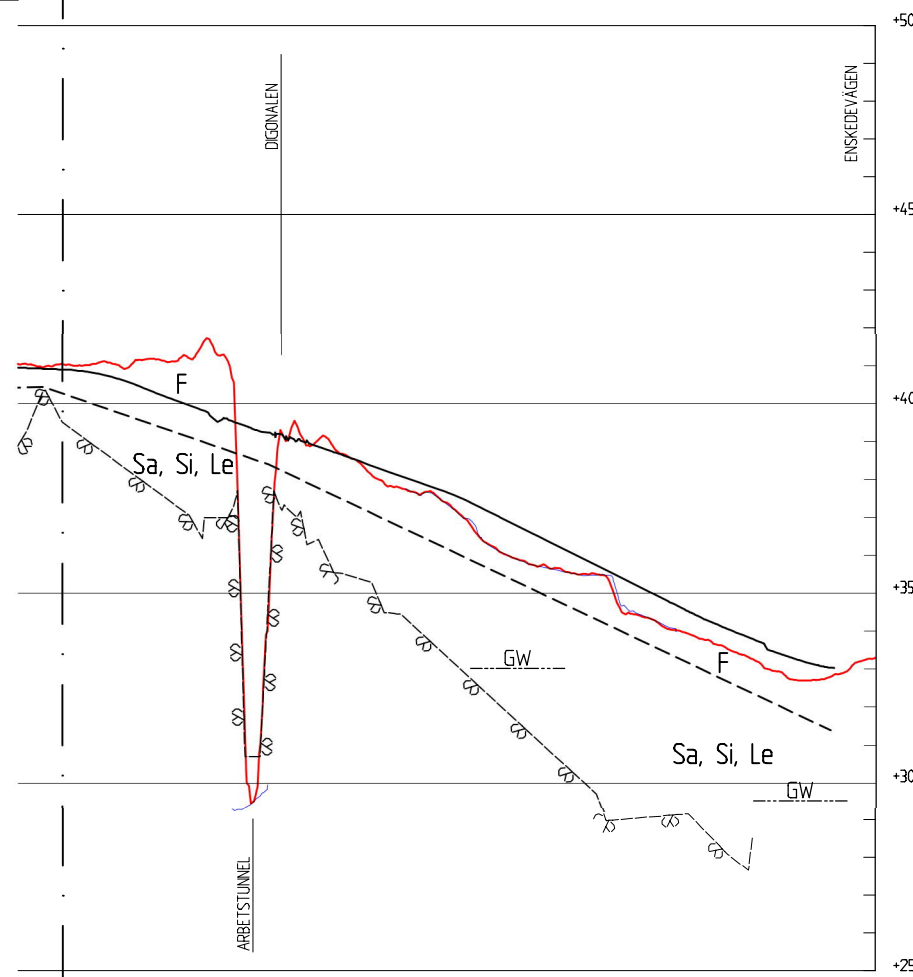
FORTS. SEKTION A-A (ARENAVÄGEN)  
 H 1:100 L 1:1000

*Tolkade jordlagerförhållande, bergnivåer m.m. redovisas på plan nr G01-10-1-00-100-1001 - - G01-10-1-00-100-1002 samt på sektion nr G01-10-2-00-100-0001 - - G01-10-2-00-100-0004.*

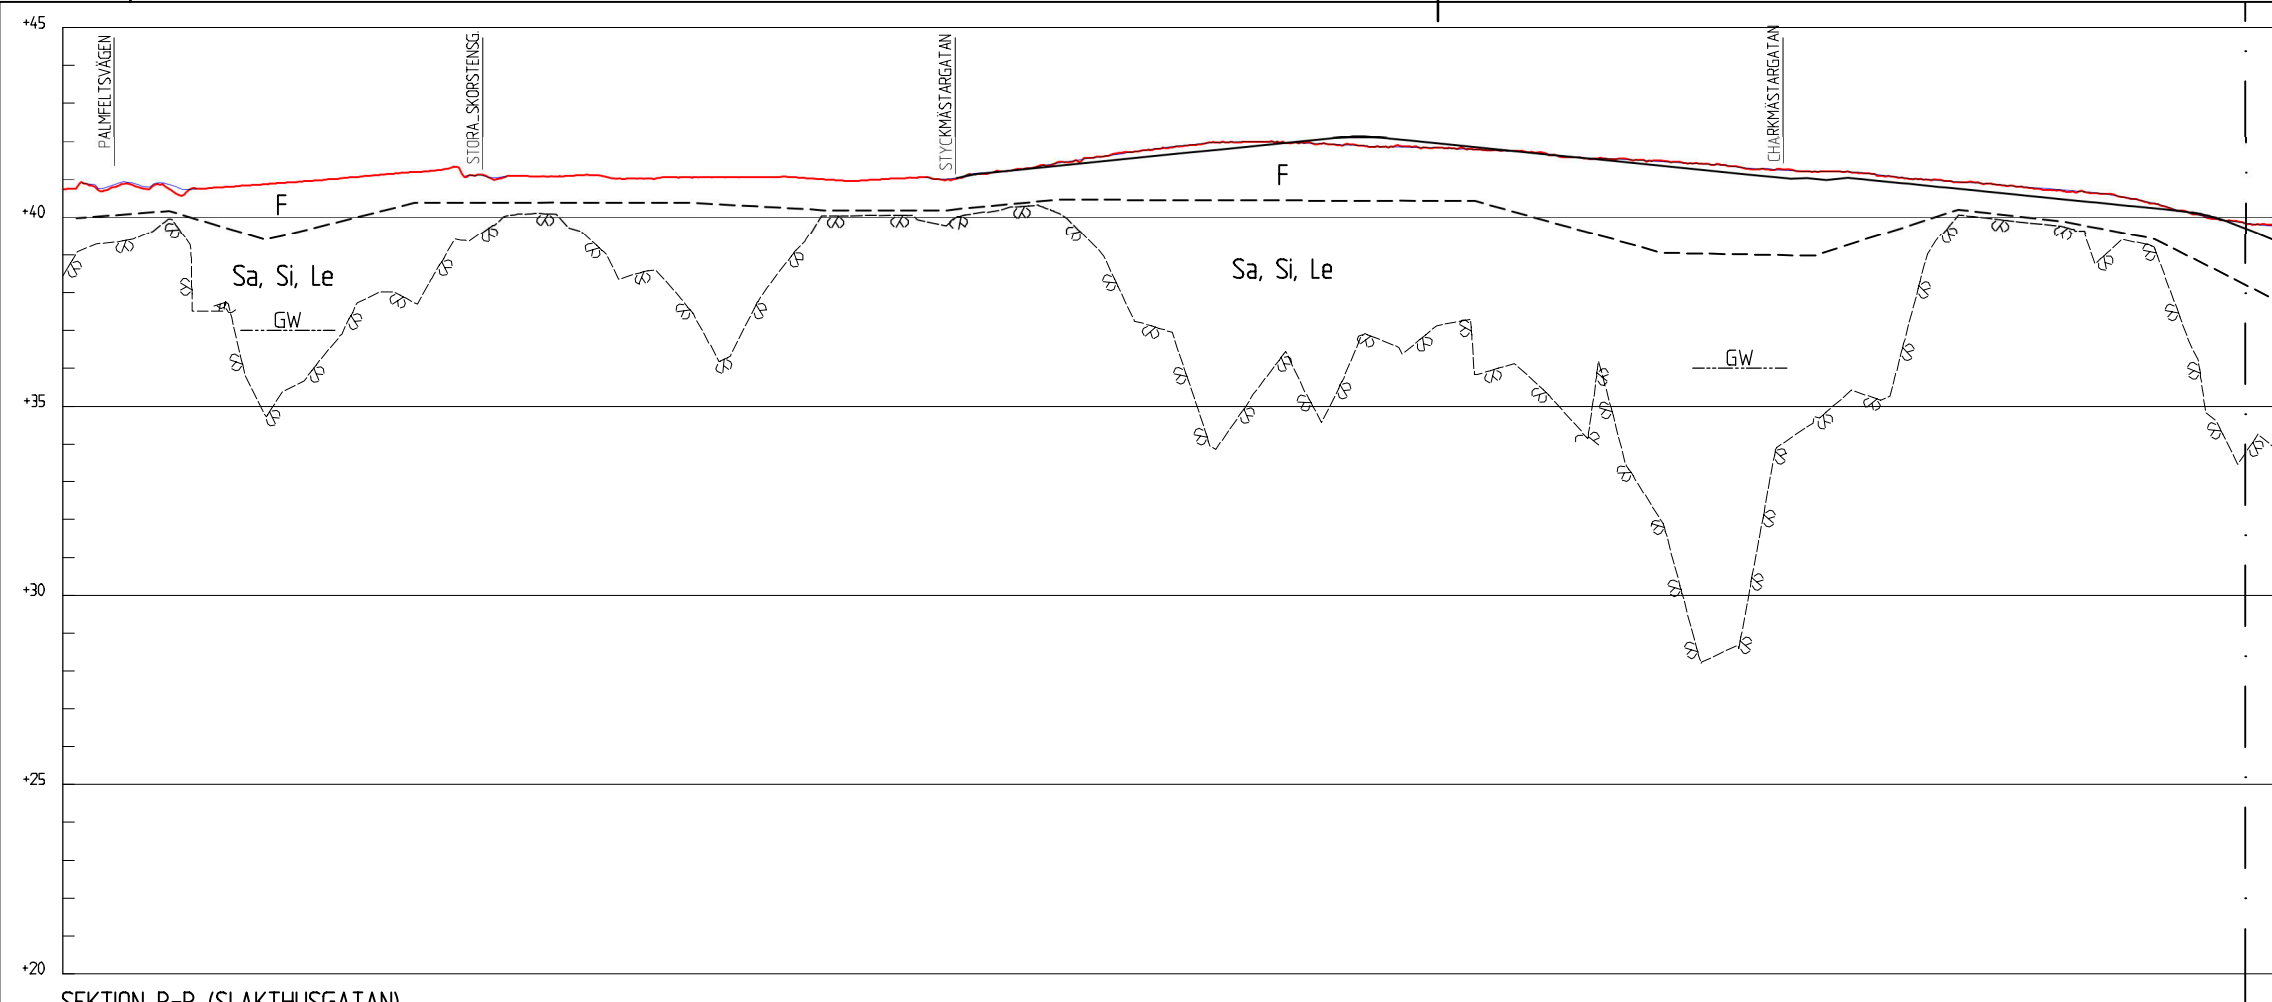
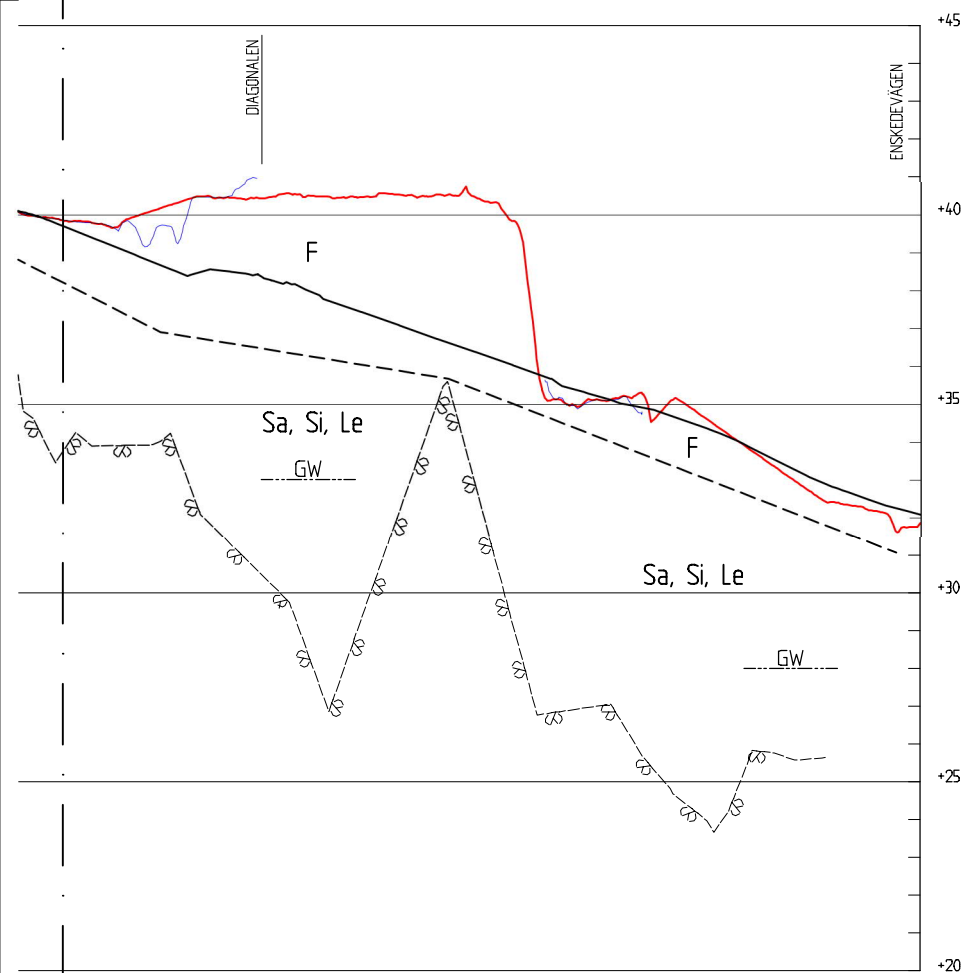
FORTS. SEKTION B-B (SLAKTHUSGATAN)

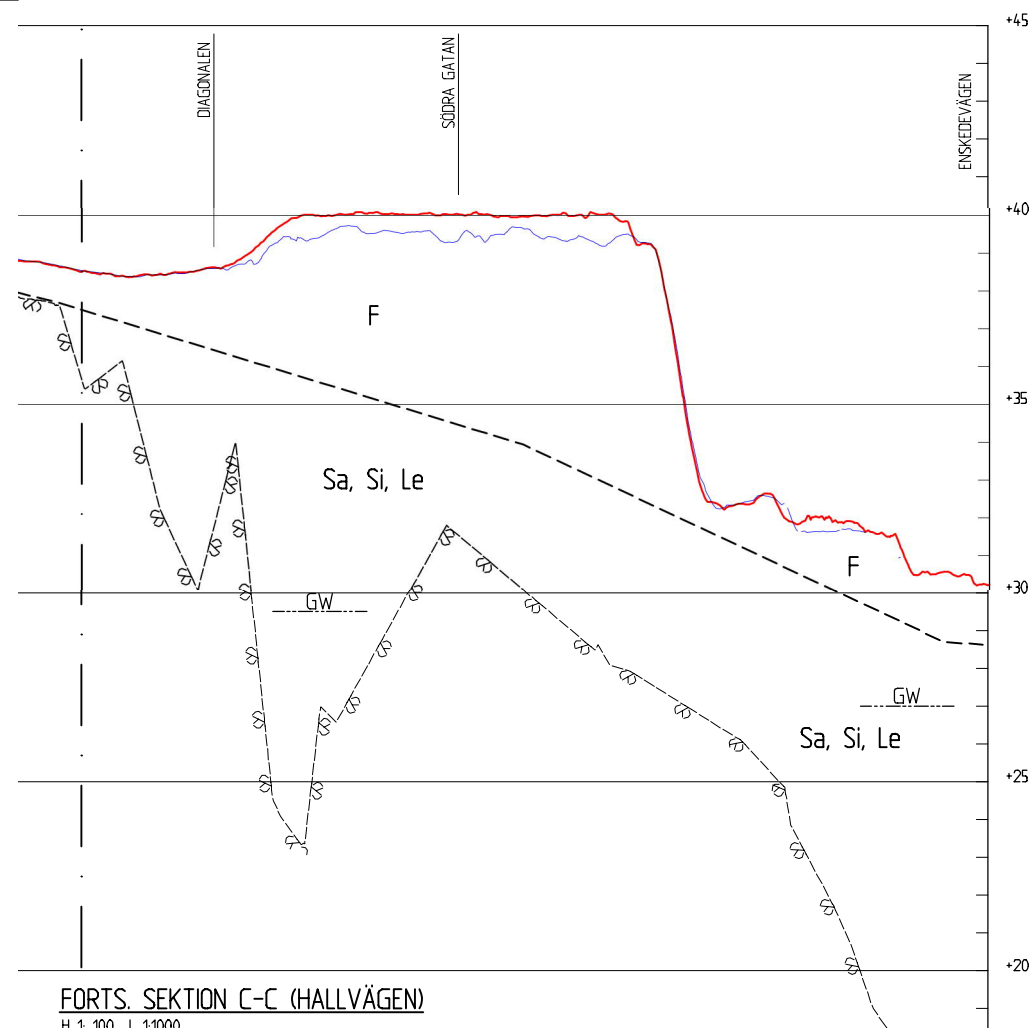
FORTS. SEKTION C-C (HALLVÄGEN)  
H 1:100 L 1:1000

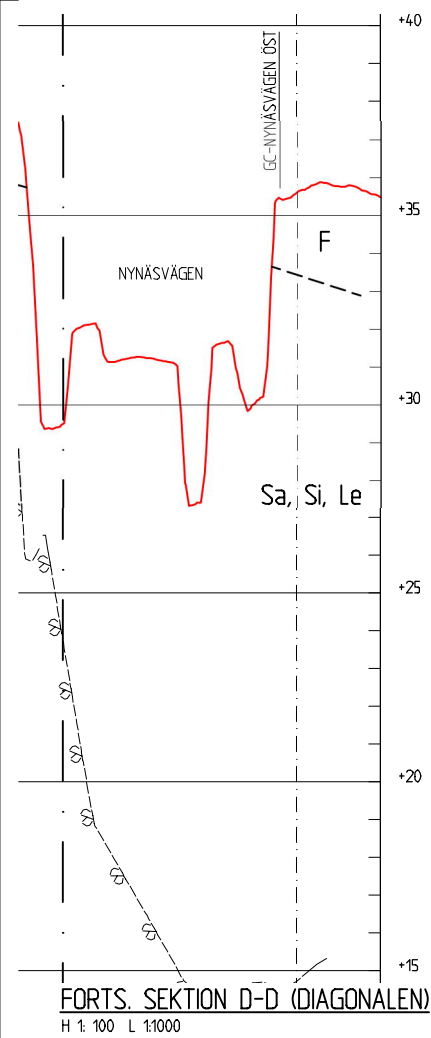
FORTS. SEKTION D-D (DIAGONALEN)  
 H 1:100 L 11000
