Rapport

Miljöteknisk provtagning av inomhusluft och dricksvatten
Sandhagen 9, Stockholms kommun

2022-01-26

Projektnr: 21050

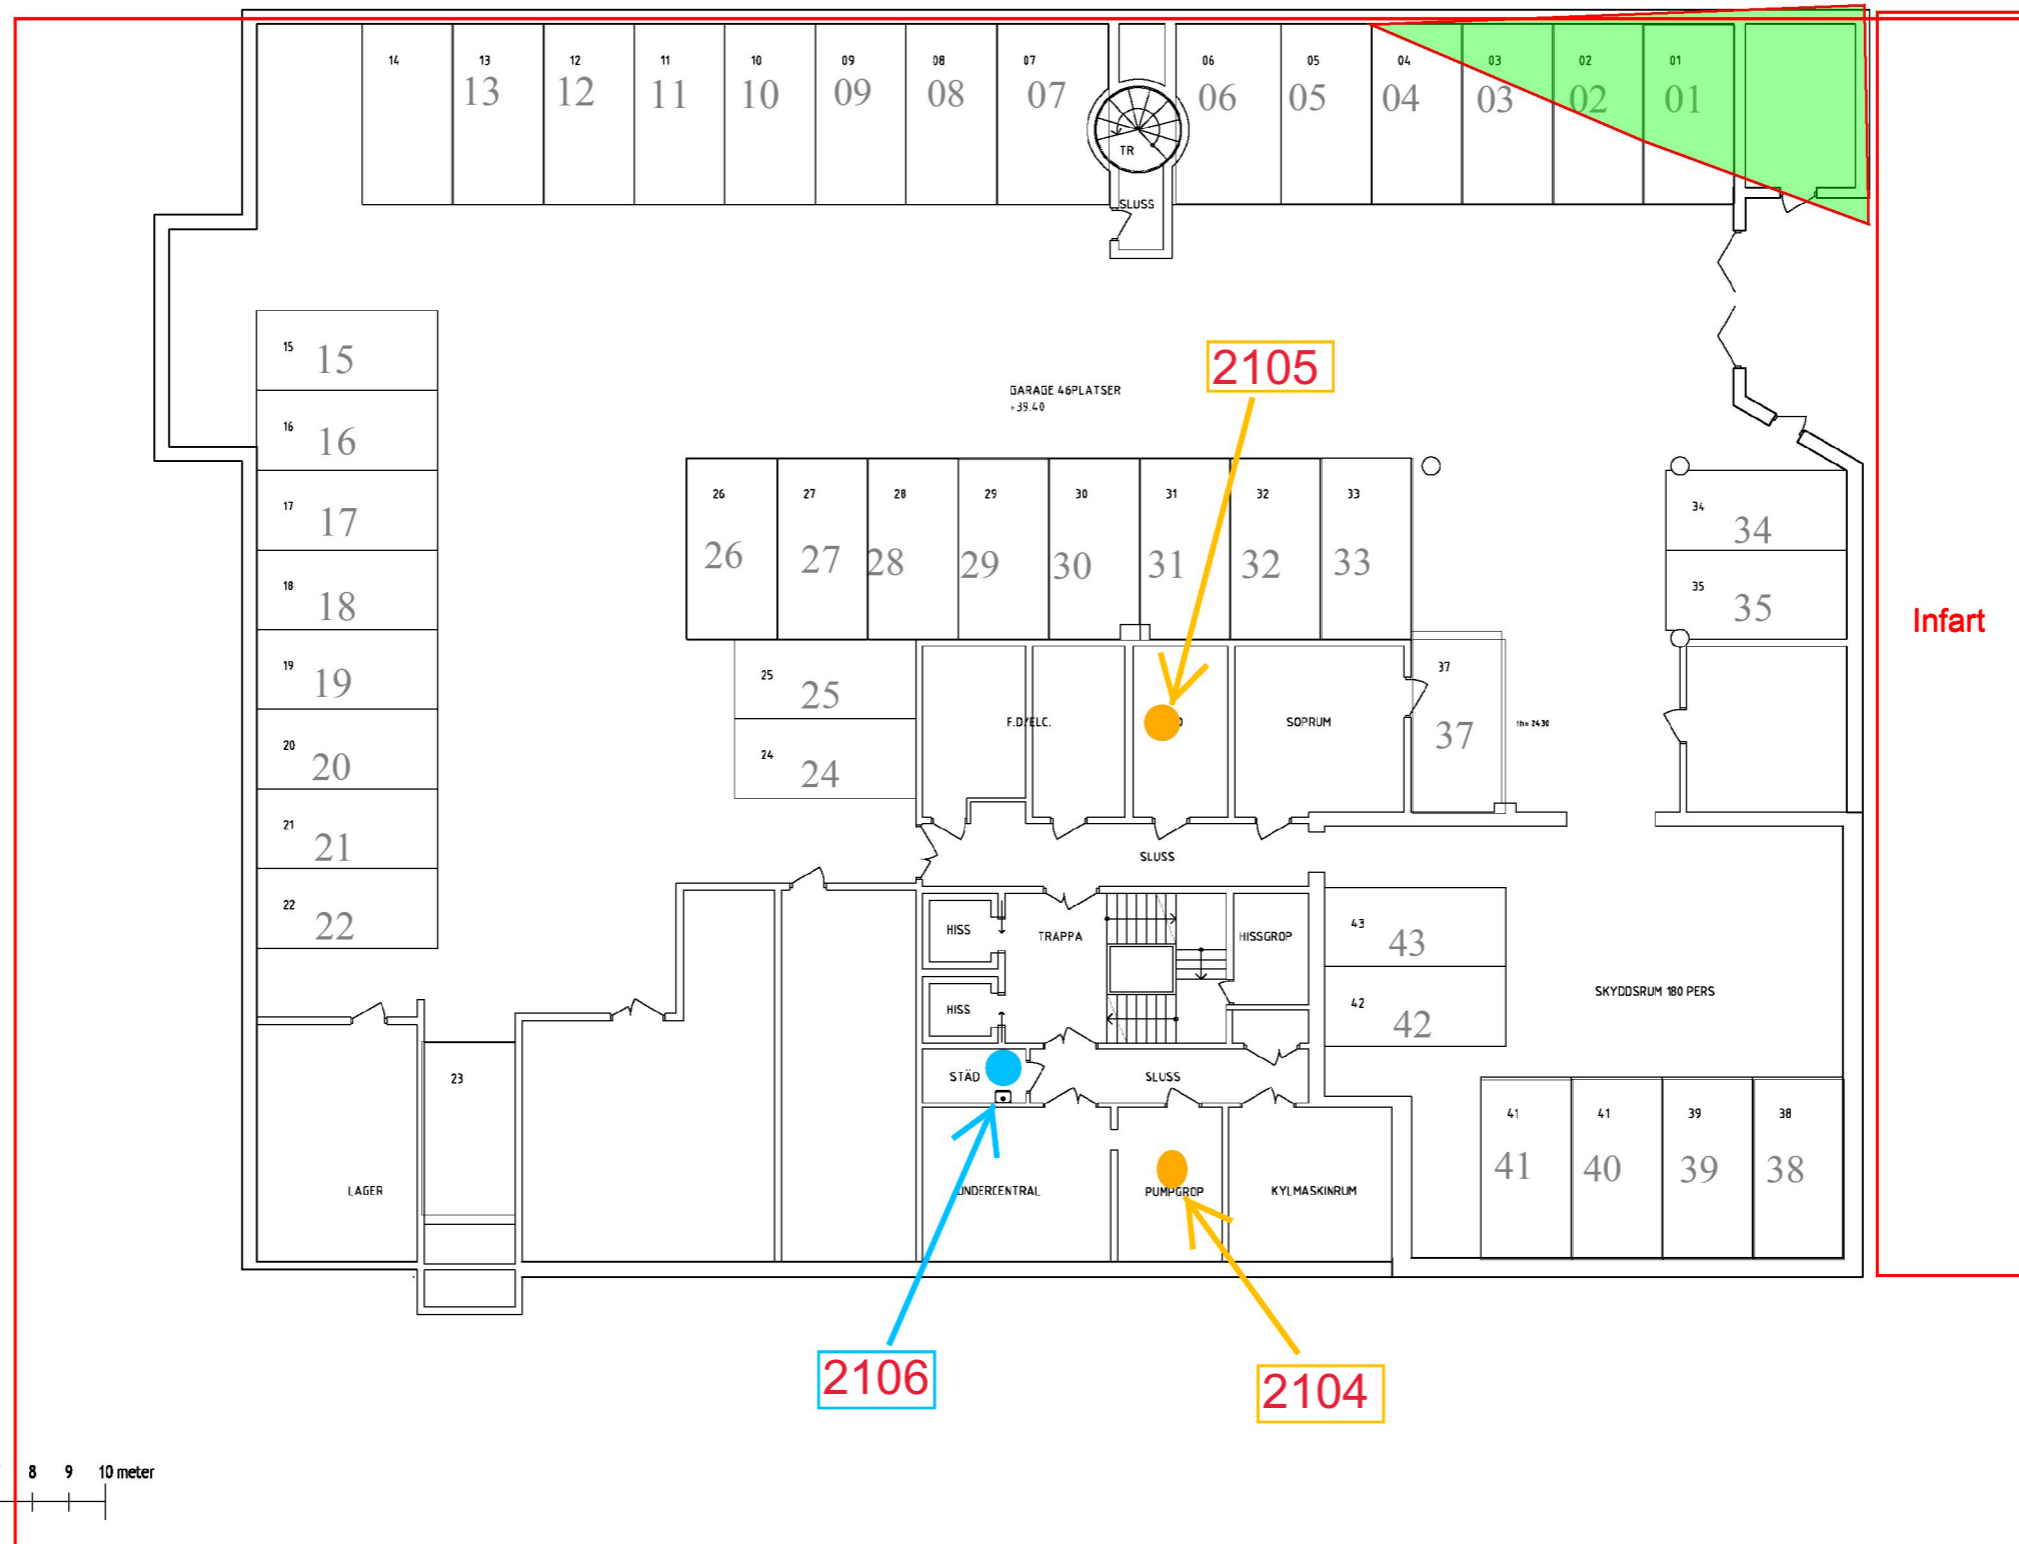
A	Relationsritning	090227	MaRe
BET	ANDRINGEN AVSER	DATUM	SIGN
STATUS	RELATIONSHANDLING		
HUMLEGÅRDEN			
KV SANDHAGEN			
P	HUMLEGÅRDEN FASTIGHETER	TEL. 08-678 92 00	
A	Box 6184, 102 44 STOCKHOLM	FAX 08-678 92 99	
K	SCHERWILLER SVENSSON ARKITEKTKONTOR AB		
V	ÅBÖGATAN 11B - 118 29 STOCKHOLM - TEL. 08-9080 1800 - www.sest.se		
E			
	UPPDRAG NR	FRÅD AV	HANDLAGARE
	Huml-Sand	Maria Reuterhall	Caroline Hallman
	DATUM	ANSVÄRIG	
	2009-02-27	Bo Svensson	
	Plan 00		
SKALA	NUMMER	BET	
1:100 @ A1	A305:100	A

Dricksvatten provtogs från en kran i källarplan då detta ansågs vara närmast en eventuell förorening i ledningsgrav, mark eller grundvatten.

Dricksvatten provtogs i samband med inomhusluftprovtagningen från en vattenkran i ett städförråd på källarplan (plan 0). Provtagningen utfördes enligt SLVFS 2001:30.

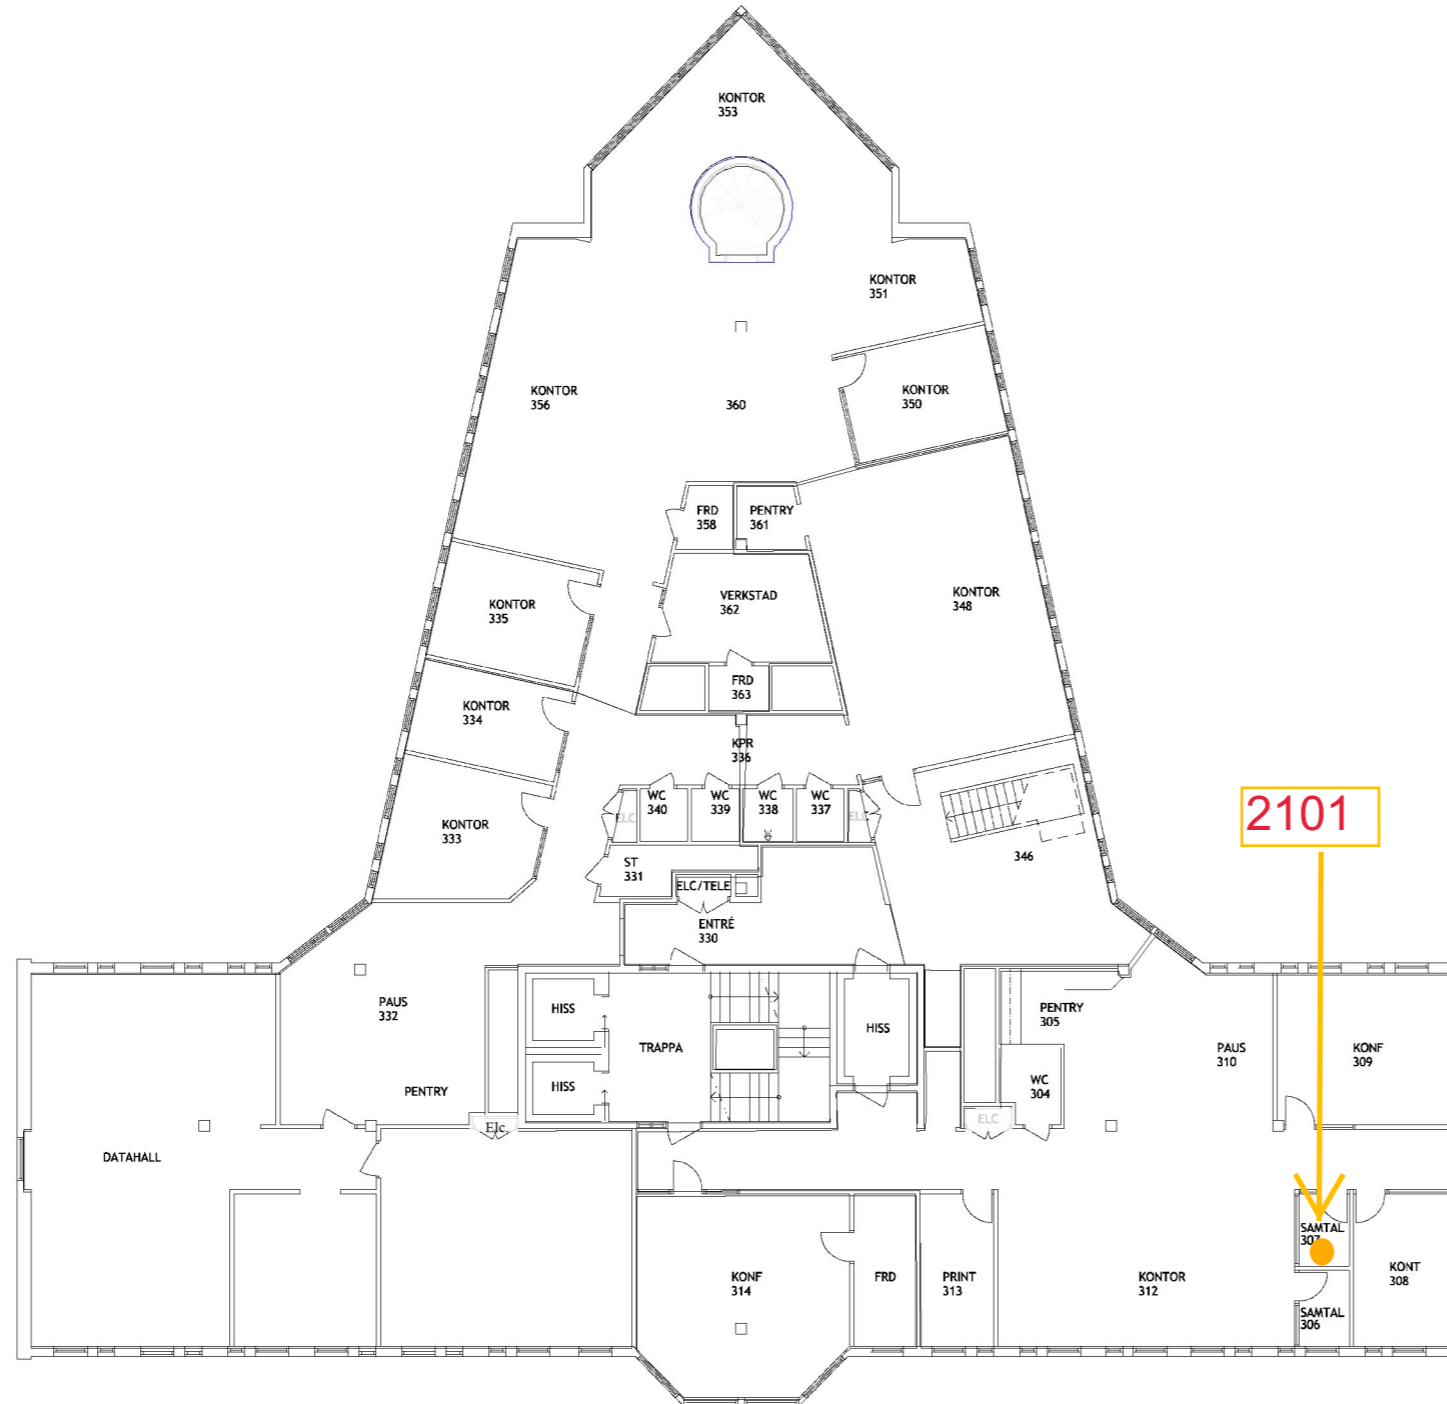
Plan 3

- Provtagning av inomhusluft

REF	ÄNDRINGEN AVBER	DATUM	SIGN
STATUS			
RELATIONSHANDLING			
HUMLEGÅRDEN <small>ett fastighetsföretag i Länsstyrelsens regi</small>			
Kv Sandhagen 9 Stockholm			
B	HUMLEGÅRDEN FASTIGHETER AB	TEL: 08-678 92 00	
P	SCHWEILLER SVENSSON ARKITEKTKONTOR AB	TEL: 08-6060 16 00	
A	ELU KONSULT AB	08-5800 91 00	
K	TGI CONSULT VÄVS AB	08-66 70 21 00	
V	AV LINE AB	08-88 88 00	
E	LIPPRING NR		
huml-sand	RTAD AV	HANDELAGGARE	
170406	KS	Kajsa Svensson	
RG 19			
PLAN 3			
SKALA	NUMMER	DET	
1:100 @ A1	A305:103

Aktiv, stationär provtagning utfördes den 20 december i fem provpunkter; ett mindre samtalsrum på plan 3 (2101) en hall på plan 8 (2102), ett kapprum på plan 2 (2103) samt i två punkter i källarplan; ett mindre förråd (2104) samt ett kontrollrum (2105). Provpunkternas placering åskådliggörs i bilaga 1. Provtagning utfördes under ca 2 timmar med kalibrerad pump dit ett adsorbenttrör, anpassat för analysen, var kopplat. Under provtagningen var till- och frånluftsdon samt dörrar tätade. Pumparna var placerade ca 0,5-1,0 m från golv. Adsorbenttrören analyserades på ackrediterat laboratorium (Eurofins Pegasuslab AB), med avseende på klorerade lösningsmedel och dess nedbrytningsprodukter, inklusive vinylklorid. Inomhustemperaturen vid tiden för provtagning var ca 18 °C och utomhustemperaturen -2 °C. En mer detaljerad beskrivning av respektive provpunkt återfinns i fältprotokollet i bilaga 2.
