# PM Geoteknik

Bromstensgluggen, Stockholm

Sveafastigheter

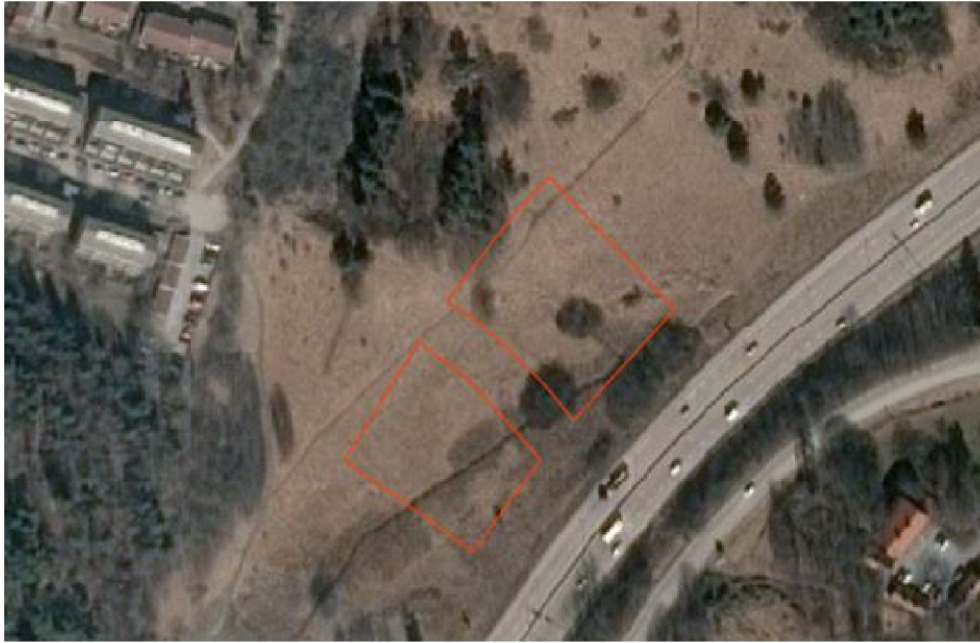
Figur 1: Flygfoto med kvartersgränser markerat i orange.

Kvarteren befinner sig väster om Ulvsundavägen. I nuläget består området av ängsmark med kringliggande skogspartier, se figur 1.
